Länsstyrelsen beviljade 2009-07-29 Ragunda församling tillstånd att restaurera det profilerade gjutjärnstaketet runt Ragunda kyrka (1st dnr 433-8762-09). Till grund för ansökan låg ett åtgärdsförslag upprättat av byggkonsult Torgny Sjöström daterat 2009-06-24 med en detaljbeskrivning från 2009-08-18. Beslutet ersatte ett tidigare beslut daterat 2008-06-26.

Arbetena med att laga gjutjärnsstaketet pågick under 2009 och 2010. Staketet har åtgärdats av Fors Industrier AB som svetsat trasiga delar, fäst lösa staketstolpar i fundamenten samt justerat och målat staketet. Arbeta med dränering och isolering av marken mellan staketet och vägen förbi kyrkan i öster utfördes av HP Mark.

| <b>Objekt</b> | Gjutjärnsstaket vid Ragunda kyrka |

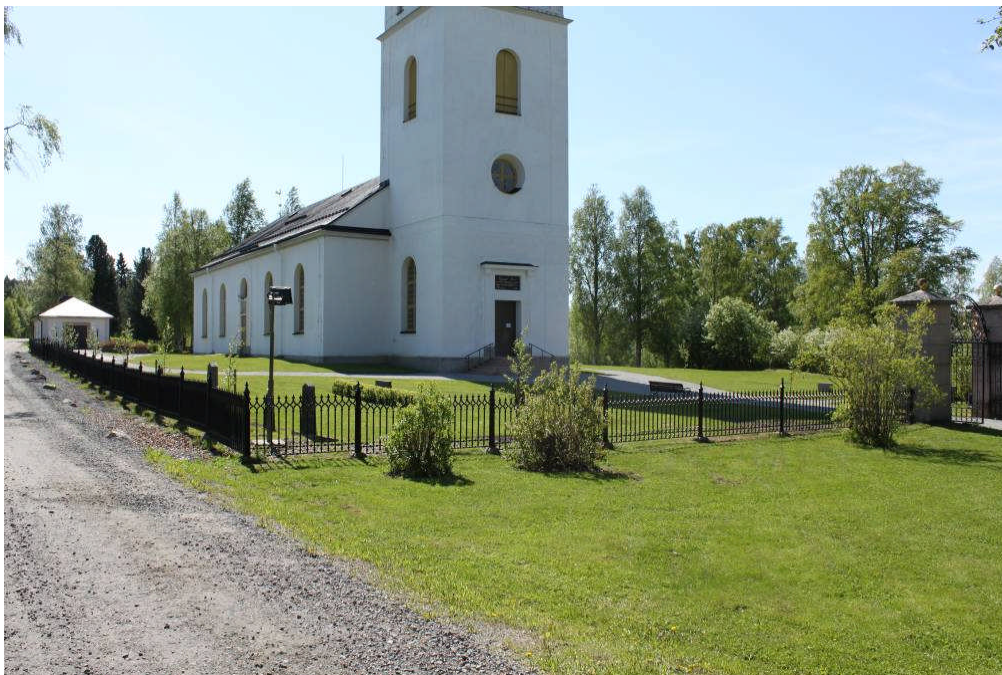
Bild 1. Ragunda nya kyrka efter restaureringen av gjutjärnstaketet. Fotografiet är taget från nordöst. Gjutjärnstaketet omgärdar kyrkogården i öst och norr och i bildens högra kant syns huvudgrinden.

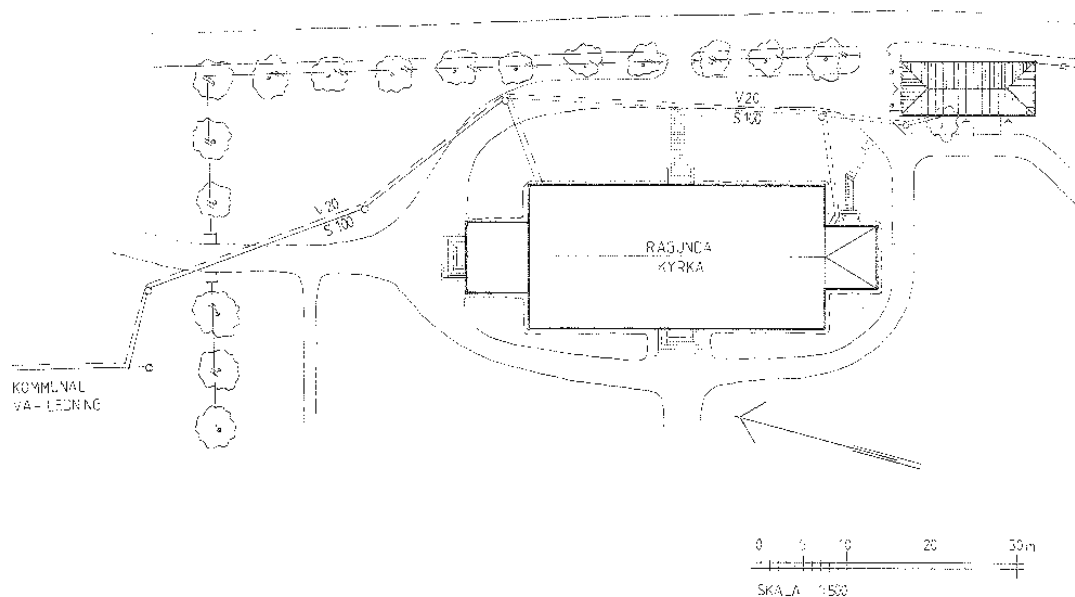
Bild 6. Situationsplan över Ragunda kyrka med staketet ritat under träden. Bårhuset är längst upp till höger i bild. Ritningen kommer från åtgärdsförslaget upprättat av Torgny Sjöström.

Restaureringen berörde staketet öster och norr om kyrkogården. Med en början vid bårhuset numrerades stolparna och staketsektionerna emellan stolparna. Första stolpen fick nummer 1 och sektionen emellan stolpe 1 och stolpe 2 numrerades som sektion 1. Totalt omfattas staketet av 40 stolpar och 39 sektioner. Varje sektion är ca 2,75 meter lång. Staketet svänger vid stolpe 25 (i kyrkogårdens nordöstra hörn) som sitter mellan sektion 25 och 26. Huvudentrén har stolparna 32 och 33, vilka i detta fall är i granit.

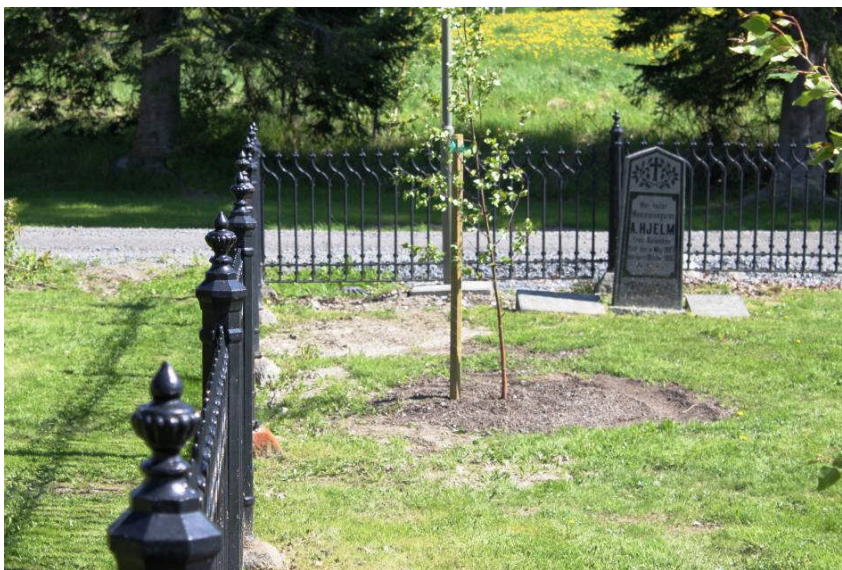
Bild 16. Nordvästra hörnet efter restaureringen. En av de nyplanterade träden syns.

Sektionerna, med tillhörande stolpar, åtgärdades en i taget. Först tvättades sektionen ren med högtryckstvätt och kallt vatten. Sektionen fick torka för att därefter penselmålas med ett lager färg innan proceduren upprepades på nästa sektion. Färg som användes var Beckers metallgrund och täck, en kombinerad rostskyddsgrund och täckfärg som förhindrar ytterligare rostbildning samt stoppar befintlig rost. Rost är en vanlig skada på gjutjärnsföremål men staketet var i detta hänseende i bra skick, med enbart några punktskador. Där rost inte kunde avlägsnas i högtryckstvättningen användes en stålborste.

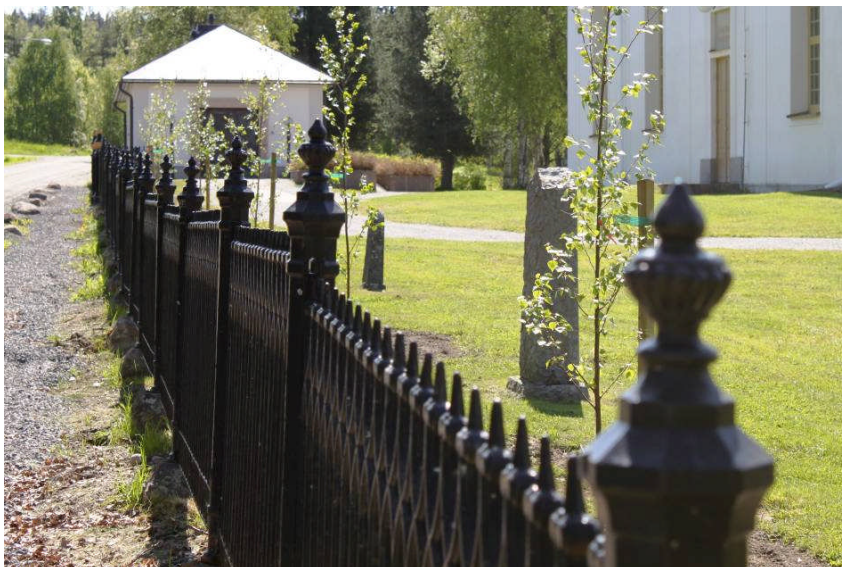
Bild 17. Staketet i öster efter restaureringen.
