# Fjellmanska gravkoret

Antikvarisk kontroll vid  
restaurering 2003–2005

Norr 1:1, Östersunds stad, Östersunds kommun

RAPPORT – JAMTLI 2010:23  
ISSN 1654-2045

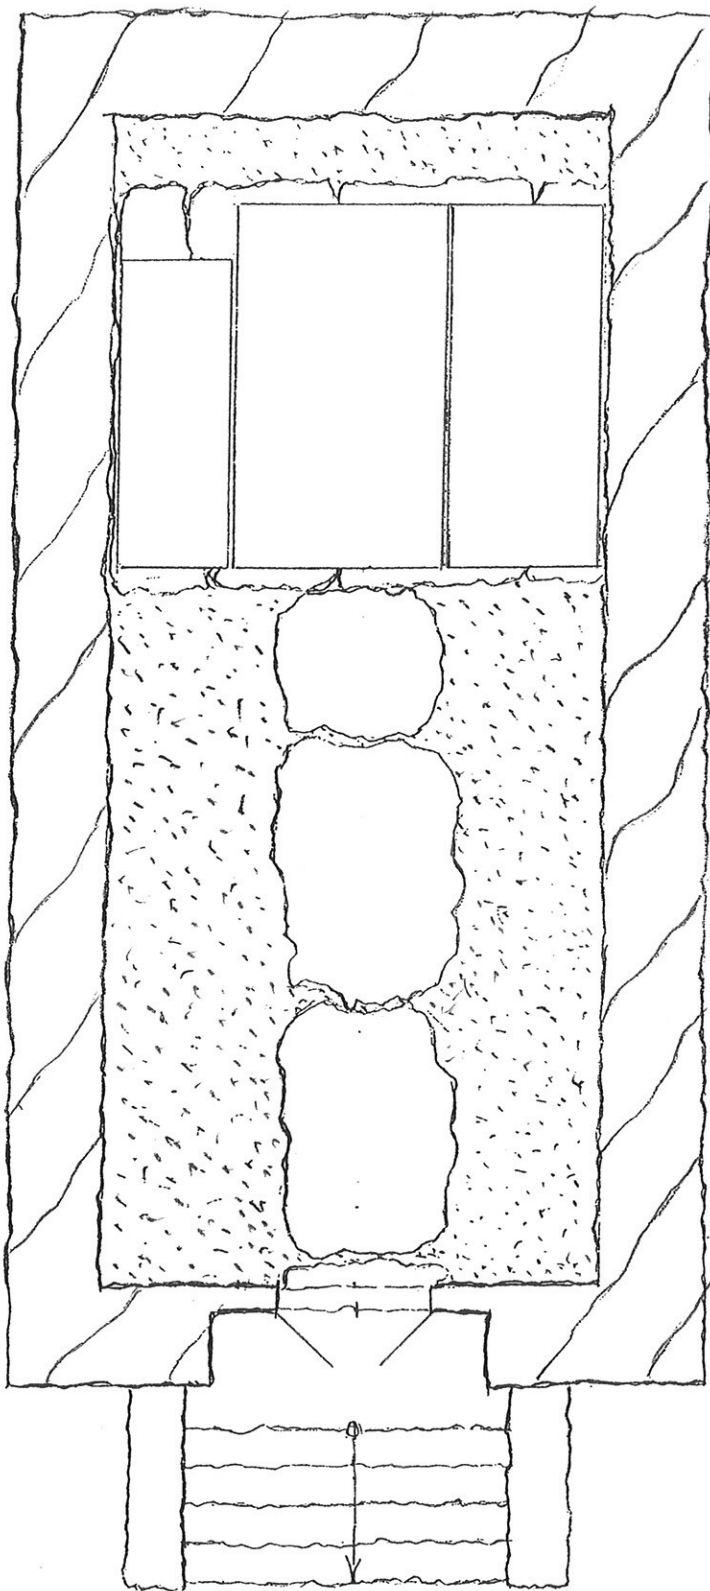
Bild 8. Sara Helldals sarkofag lagades i med nytt trä som målades lika det befintliga måleriet.

Sarkofagerna har efter åtgärd placerats på skifferhällar. Mellan skifferhällarna och sarkofagerna tillhörande makarna Fjellman ligger en betongplatta i varje hörn för att skydda sarkofagerna mot fuktvandring.
