Bräcke kyrka

Exteriör restaurering 2009–2010

Bräcke kyrka, Bräcke socken, Bräcke kommun

RAPPORT – JAMTLI 2012:28
ISSN 1654-2045

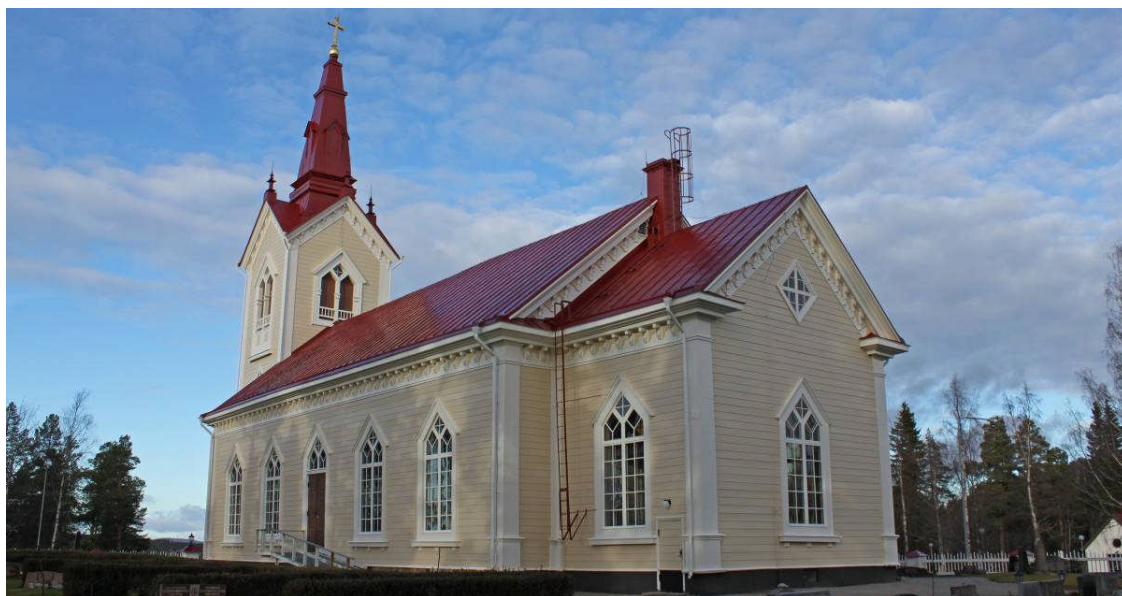
Fotografiet är taget från sydöst och visar kyrkan efter restaureringen. Bräcke kyrka uppfördes med en blandning av nygotiska och klassicistiska stildrag. Gravkapellet från 1933 syns i bildens nedre högra hörn.

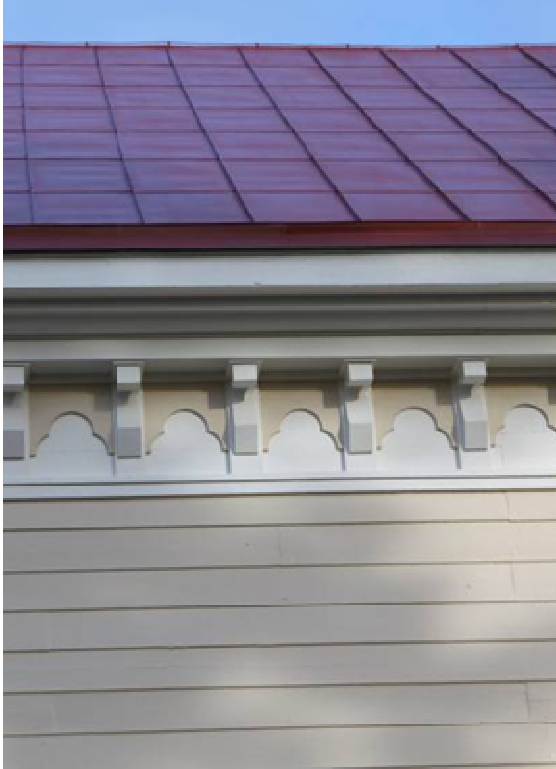
Övre bild: Efter restaurering, fasad och tak är målade.

Undre bild till vänster: Innan restaureringen, färg flagade på flera ställen och färgen var blekt. Här vid den västra portalen.

Kyrkan målades i samma färgsättning som den tidigare, d.v.s. ljus gulbeige kulör med vita foder, sockelbräda och omfattningar. En skillnad var dock att fasadfärgen inte drogs ut på kanterna av fönsteromfattningar och pilastrar som det var tidigare utan kanterna blev vita. Även fotbrädan hade varit målad i fasadfärg men nu målades den vit. Kulörerna togs fram genom att en blandning av lacknafta och linolja ströks på befintlig färg, då framträder en mörkare kulör som man kan jämföra med, se vidare under *Antikvariskt resonemang* sida 8. Fasaderna, listverk och fönster grundades och ströks två gånger med Lasol utvändig linoljefärg från Engwall & Claesson. NCS-koderna nedan är de som användes.

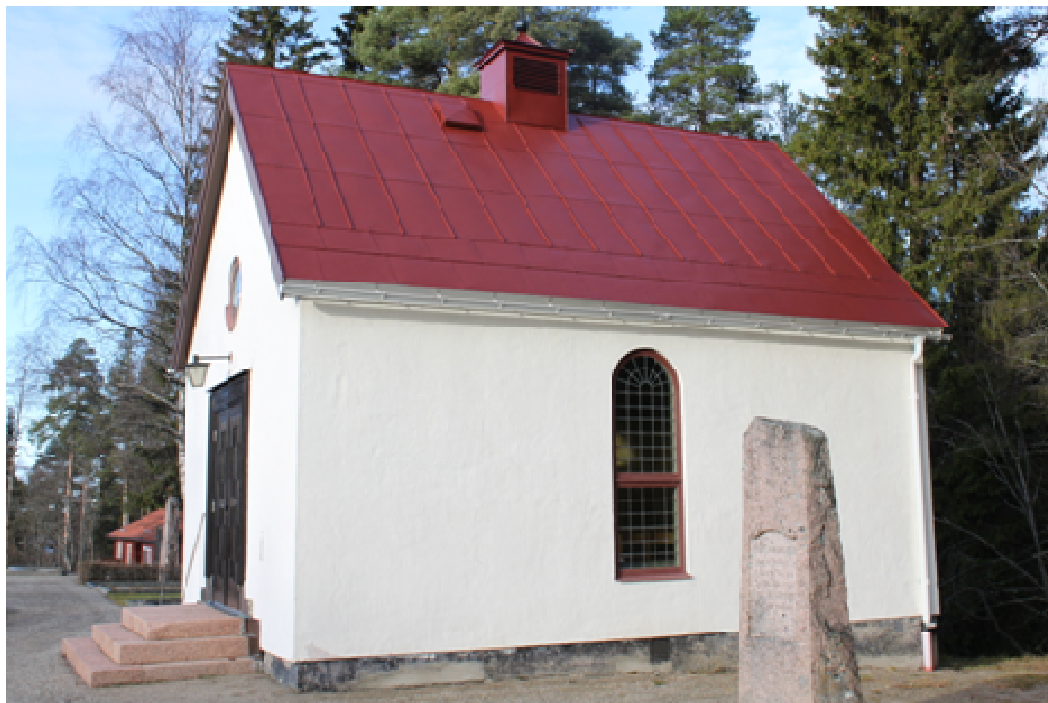
Gravkapellets tak har en äldre beklädnad av tegelröd svartplåt och hade omfattande målningsskador. Från början var det tänkt att taket skulle målas med linoljefärg men istället valdes Kirjo rostskyddsfärg, en halvblank alkydfärg som ursprungligen togs fram som fartygsfärg men som nu ofta används för plåttak. Det finns en röd standardkulör för Kirjo, denna valdes eftersom den ligger nära den kulör som valdes för kyrktaket.

Övre bild: Gravkapellet innan restaurering

Undre bild: Gravkapellet efter restaurering

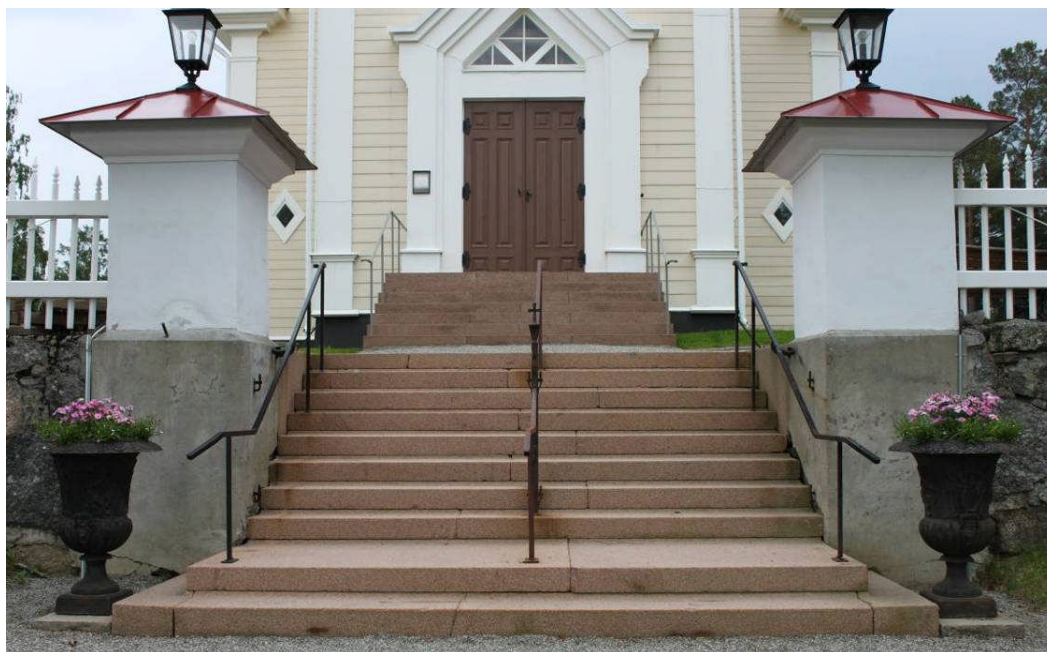
Efter restaurering, trappstegen är upprättade. Platan mellan trapporna syns centralt i bild.

Den övre trappan vid entréporten vilar på en gjuten grund, denna var kraftigt skadad och trappstegen hade därför förskjutits och låg lösa. Några av plattorna framför porten lutade inåt kyrkan vilket gjorde att vatten kunde rinna mot dörrbladen som är i trä. Plattorna hade också höjts en aning så att kopparplåten längst ner vid dörrförfattningen hade bockats ut. För att åtgärda trappans sättningar kompletterades underlaget med packad grusfyllning som avjämnades med sand. Grunden putsades likt sockeln kring kyrkobyggnaden. Denna trappa hade 1960 ersatt en trappa i trä.
