Funäsdalens kyrka

Omläggning av spåntak och lagning
av putsskador, 2005

Funäsdalens kyrka, Tännäs sn, Härjedalens kommun

RAPPORT – JAMTLI 2012:25
ISSN 1654-2045

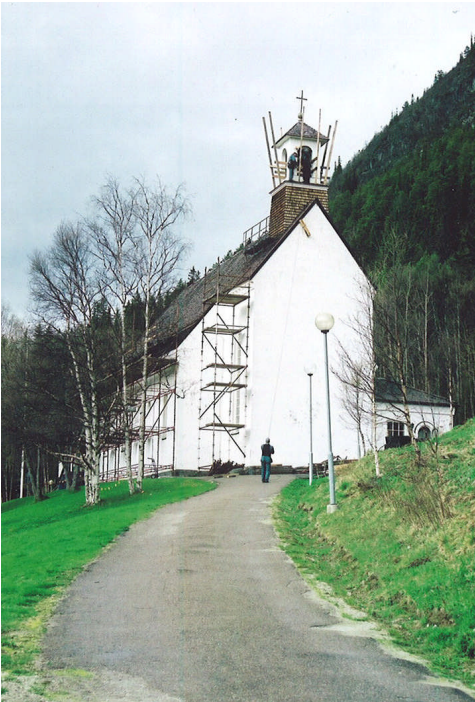
Östra fasaden

Vid slutbesiktningen konstaterades att ilagningarna vid entrén syntes väl, samtidigt konstaterade man att det många gånger är svårt att få ytan bli precis likadan som den befintliga putsens.

En analys av den befintliga putsen gjordes av Optiroc, Bruket visade sig vara ett svagt KC-bruk. Optiroc rekommenderade ilagning med hydrauliskt kalkbruk KKH60/40/750, vilket man bestämde skulle användas. Ytputsning utfördes med lufthårdnande kalkbruk. Lagningar avfärgades med vit kalkfärg lika befintlig kulör. (Inget kulörnummer finns dokumenterat).
