Hallens kyrka och klockstapel

Restaurering 2010

Hallens kyrka, Hallens socken, Åre kommun

RAPPORT – JAMTLI 2012:26
ISSN 1654-2045

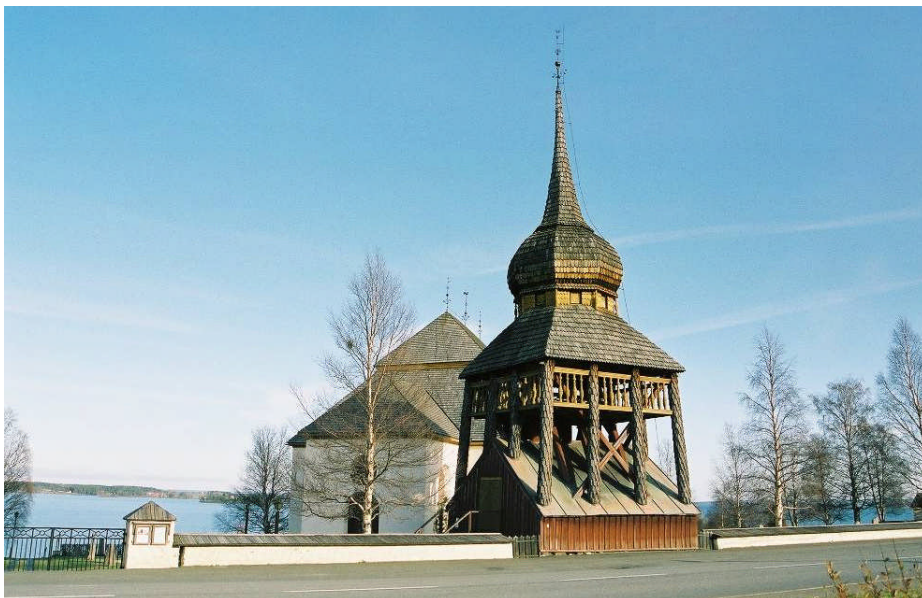
Bild 1. Hallens klockstapel sedd från väster, år 2006.

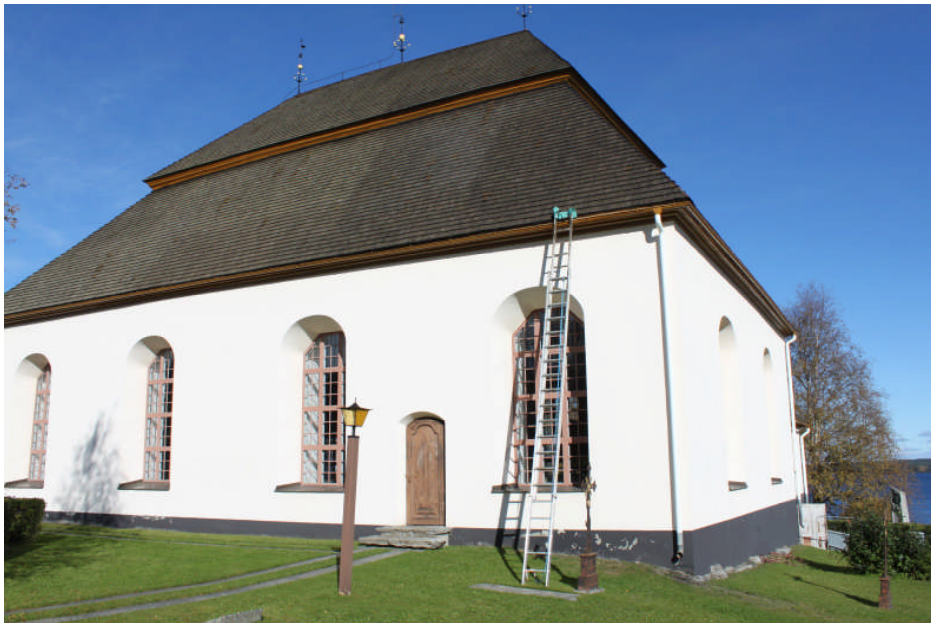
Bild 11. Kyrkan vid slutbesiktning efter byte av spån samt tjärning och målning av Italian, hängrännor och takfot (digital bild nr 3151)

Sammanlagt har 210 stycken skadade spån på kyrkans tak bytts ut. Befintliga spån var raka och sågade. Lösa spån har spikkompletterats. Nockbrädorna på långhus samt vapenhusets norra takfall var så pass rötskadade att virket helt byttes ut. Inför tjärstrykningen rensades taket och rengjordes genom borstning. Därefter behandlades det med kimrökspigmenterad äkta dalbränd tjära av märket Claesson (kulör: ljusbrun). Blandningsförhållandet var enligt målningsbeskrivning 1,5 liter kimrök för 50 liter tjära. Pigmentet fuktades först med balsamterpentin och revs därefter tillsammans med linolja till en trög pasta, för att sedan blandades ut med mer linolja till en gräddig konsistens. Totalt tillsattes 10% linolja. Uppstrykningsprover togs fram på både den kimrökspigmenterade tjäran samt rödtjäran (vilken användes på pelarna i klockstapeln) enligt målningsbeskrivningen. Först konstaterades att kulörerna blev för ljusa och därför togs ytterligare uppstrykningsprover med mer pigment fram.

Taket tjärades två gånger genom sprutning/penselstrykning. Fuktkvoten översteg ej 15% enligt generalentreprenörens egna mätningar. Dock påpekades att spånen upplevdes uttorkade och kan därför behöva tjäras igen inom en snar framtid. Kyrkans tak har kompletterats med hörnjärn där det fattats (11st) samt kompletteringsspikar.

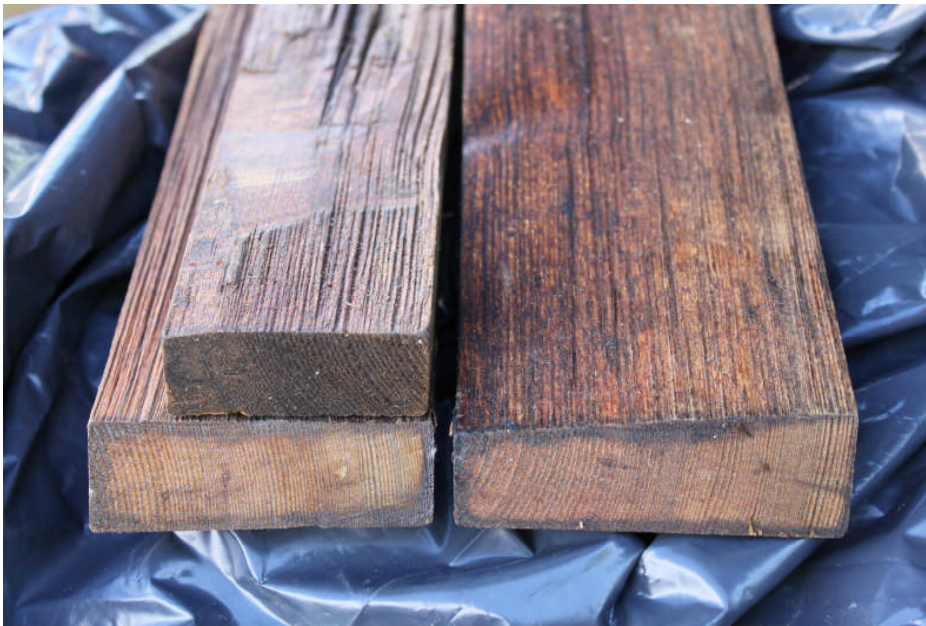
Bild 12. Prover på spån som godkändes av antikvarisk sakkunnig (digital bild nr 024)

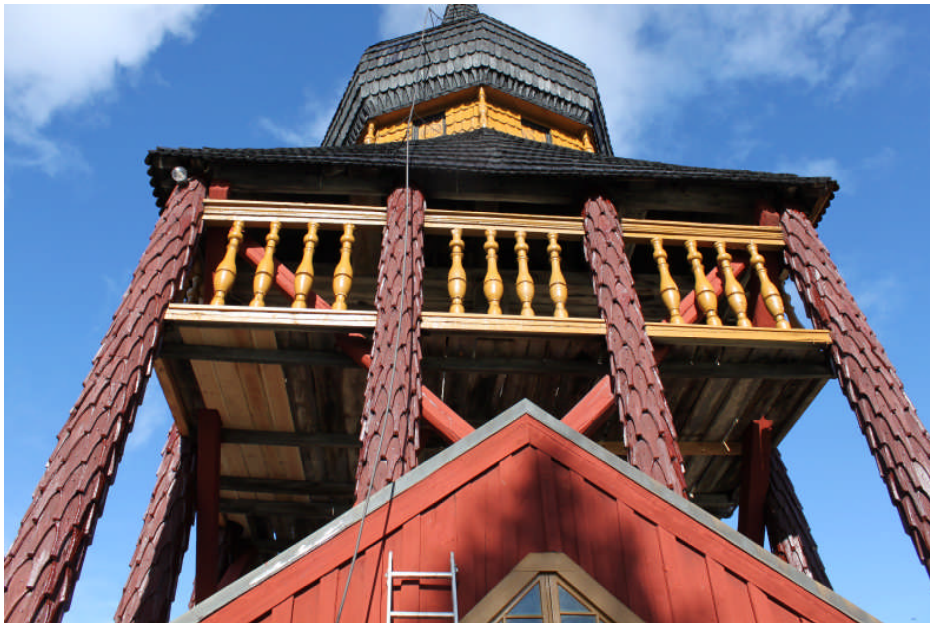
Bild 14. Klockboden samt snedsträvorna har målats med Äkta Falu rödfärg, pelarna har strykit med rödtjära (av märket Claesson) och balusterräcket, fönster, port och klockstapelns italian har målats med guldockra linoljefärg (Engwall och Claesson). Digital bild nr 3162

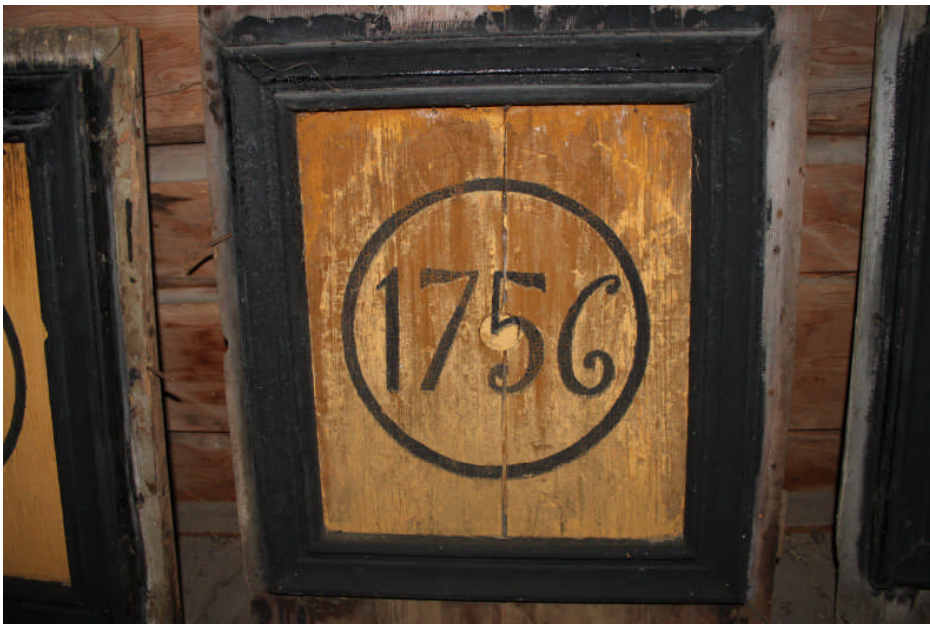
Bild 17. Ljudlucka före retuscharbeten utförda av målarmästare Per Halvarsson (digital bild nr 1451).

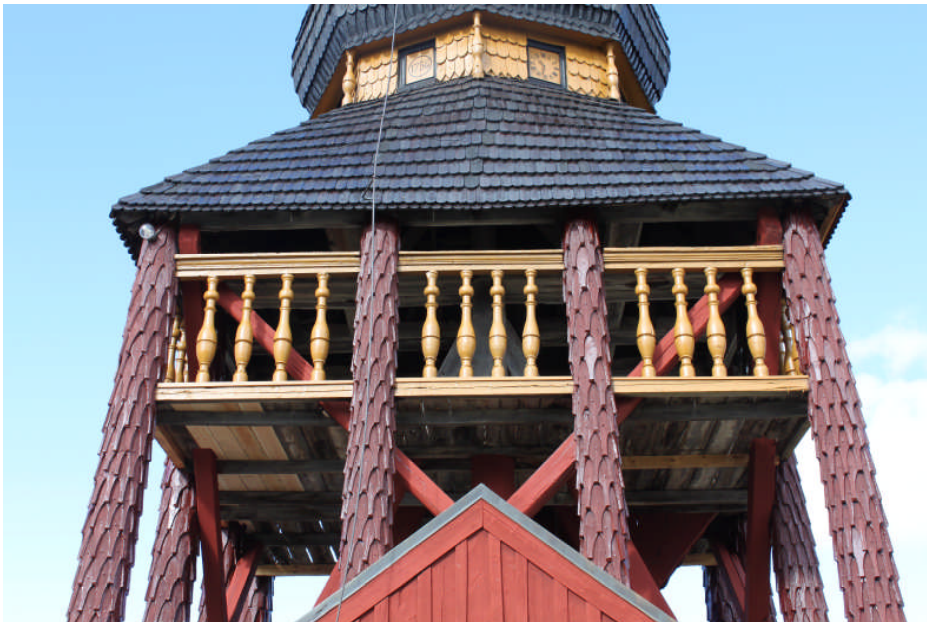
Bild 19. Klockstapeln efter restaurering vid slutbesiktningen 2010-09-15. Under klockdäckets golv skymtar den utbytta och den skarvade golvbjälken (digital bild nr 3193)
