# Residenset i Östersund

Ombyggnad av kontorsdelar 2010

Hövdingen 1, Östersunds socken, Östersunds kommun

RAPPORT - JAMTLI 2012:31  
ISSN 1654-2045

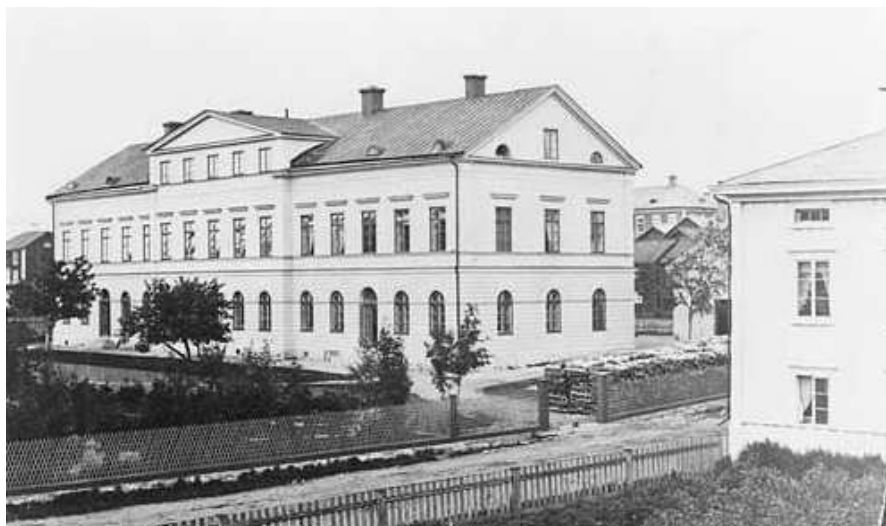
Bild 1. Den ursprungliga byggnadskroppen med frontespis på den västra fasaden, som blickar ut över residensträdgården som anlades under 1850-talet. På bilden syns att en dörr tidigare fanns till vänster om frontespisen, denna sattes senare igen för att vid renoveringen 2010 åter öppnas upp.

En av de större förändringarna som gjordes var att en dörröppning åter öppnades upp i fasaden mot väster. Själva dörröppningen är ursprungligen från 1840-talet men sattes troligen igen under 1930-talet då istället ett fönster sattes in. Den nya dörren utformades likt de två befintliga dörrarna på den västra fasaden. En annan förändring var när två rum slogs samman till ett, genom att en vägg revs ner, och rummet gjordes om till pentry. En dörr som satt i den rivna väggen återanvändes på annan plats.

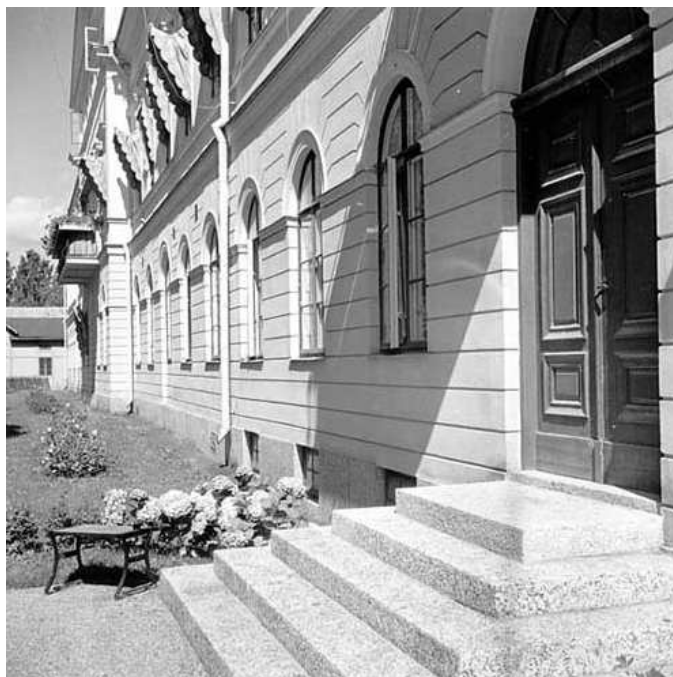
Bild 2. 1936. Fotografi över den västra fasaden, de båda dörröppningarna på var sin sida av frontespisen i den ursprungliga byggnadskroppen är igensatta. Möjligtvis skedde detta i samband med 1930-talets ombyggnad när residenset förlängdes och nya entréer tillkom, exempelvis dörren i förgrunden.

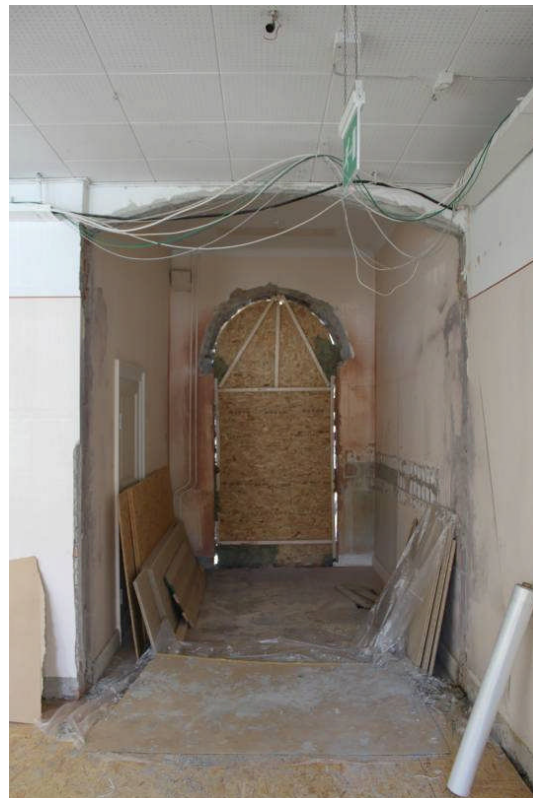
Bild 15. Under ombyggnaden.

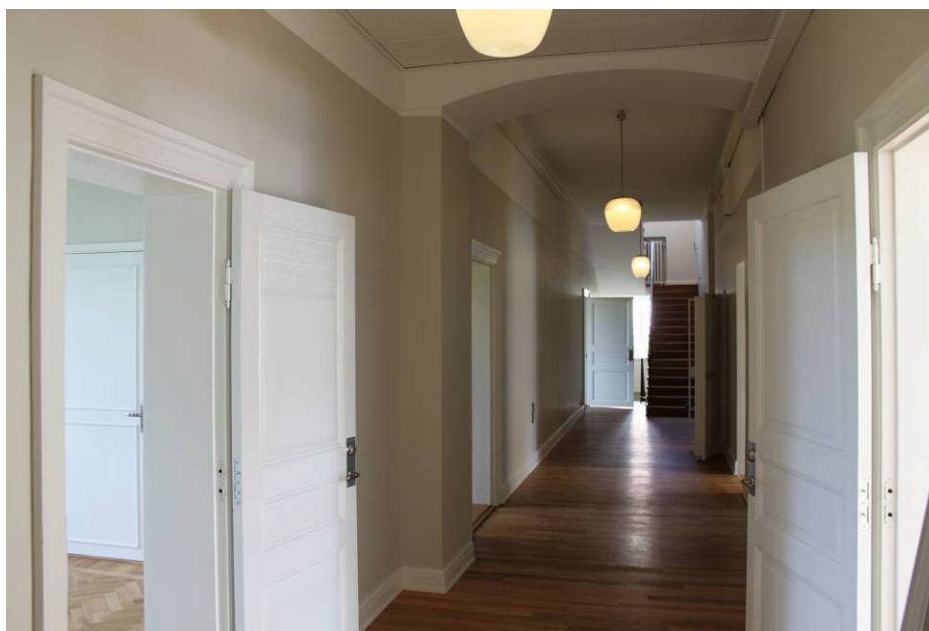
Bild 20. Korridoren i bottenvåningen efter renovering, längst bort syns trappan till våningen ovanför. Pelaren och valvbågen avslöjar den ursprungliga byggnadskroppens sträckning.

Övrigt: Ståldörren och gallret mot korridoren målades med täckfärg för metall, glansvärde 10, i vit kulör.

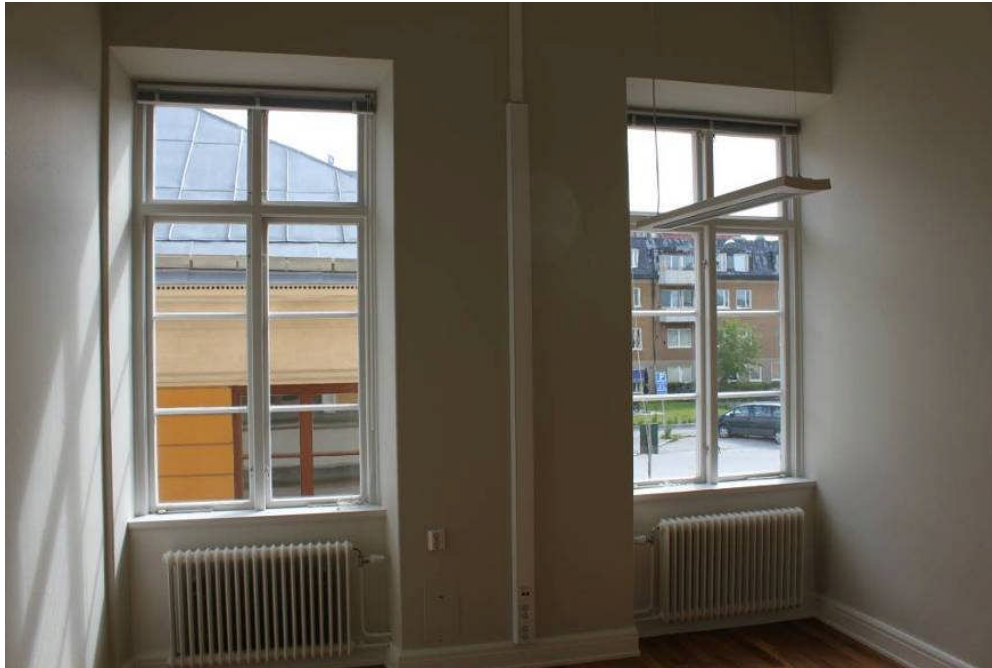
Bild 32. Kontor 146 efter renovering.

**146 Kontor** Golv: Linoleummattan togs bort och den underliggande parketten slipades och oljades.

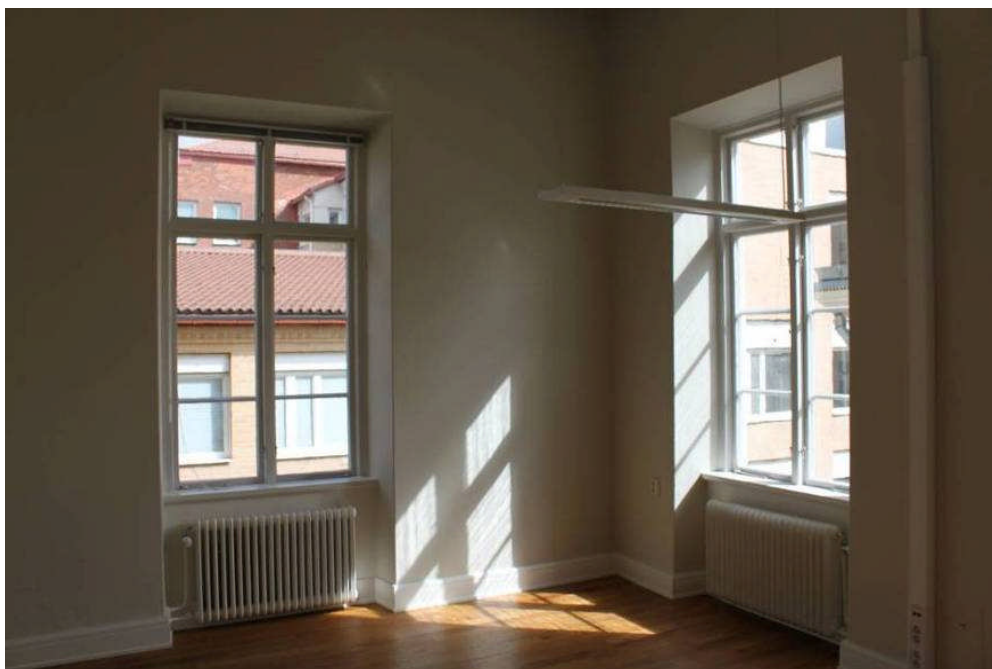
Bild 33. Kontor 148 efter renovering.

**148 Kontor** Golv: Linoleummattan togs bort och den underliggande parketten slipades och oljades.
