# Campus A4, byggnad 9

Omläggning och målning av skivtäckt  
plåttak, 2011–2012

Artilleristen 1, Campus A4, Östersunds kommun

RAPPORT – JAMTLI 2012:38  
ISSN 1654-2045

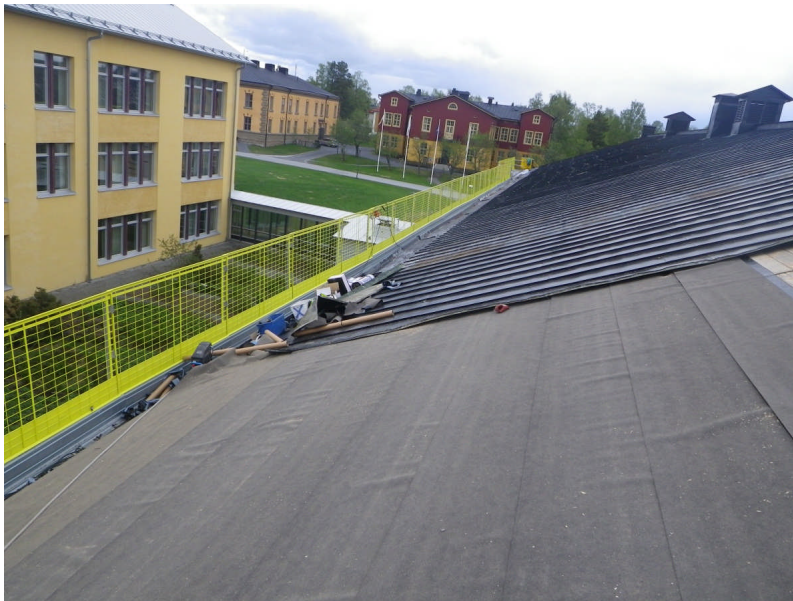
Pappen läggs nerifrån och upp på takfallet

Foto: Rogers plåtslageri

Innan pappen lades fick man även rensa rotet från äldre fästklammer. Pappen (YAP 2200) lades sedan nedifrån och upp och spikades i klisterremsan med pappspik (Hj12ASAV 3,1 x 22 mm). Pappen överlappades 50 cm med fallande gering.
