# Fjällglim

## Omläggning av pannplåtstak 2012

Åkersjön 1:37, Krokoms kommun

RAPPORT - JAMTLI 2012:47  
ISSN 1654-2045

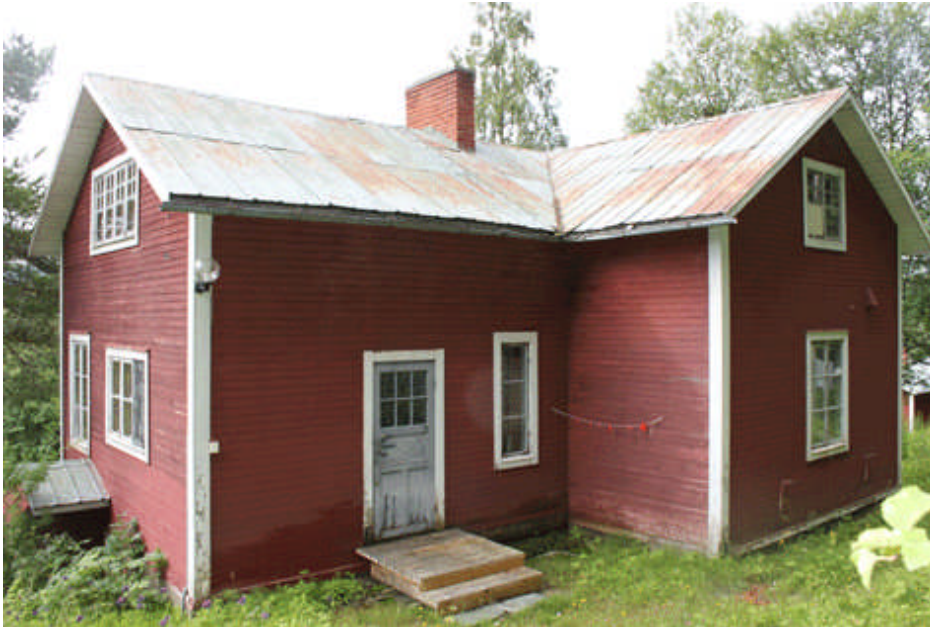
Pannplåttaket hade rostskador över stora partier. Hängränna var även de angripna av rost och delvis skadade. Inga stuprör fanns och vattnet från hängränna och takfall hade därför studsat på marken nedanför och upp på väggar och hörn. Färgbortfall på syll och hörnbrädors nederkanter påvisade att avvattnings behövde åtgärdas.

Före några åtgärder utförts

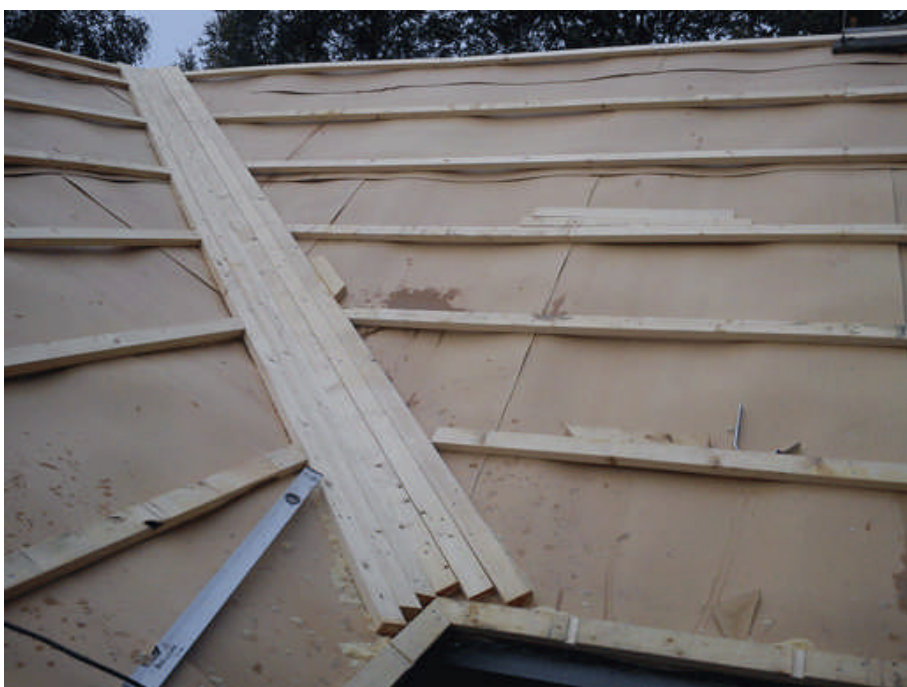
Foto Fahlströms bygg

På oljeboarden har man sedan lagt reglar som ligger på tvärs alltså längs med takfotskanten. Plåten har sedan lagts ovanpå detta och skruvats fast i
