# Hållans klockstapel

Omläggning av spåntak, 2012

Funäsdalens gamla begravningsplats i Hållan, Tännäs s:n, Härjedalens kommun

RAPPORT – JAMTLI 2012:49  
ISSN 1654-2045

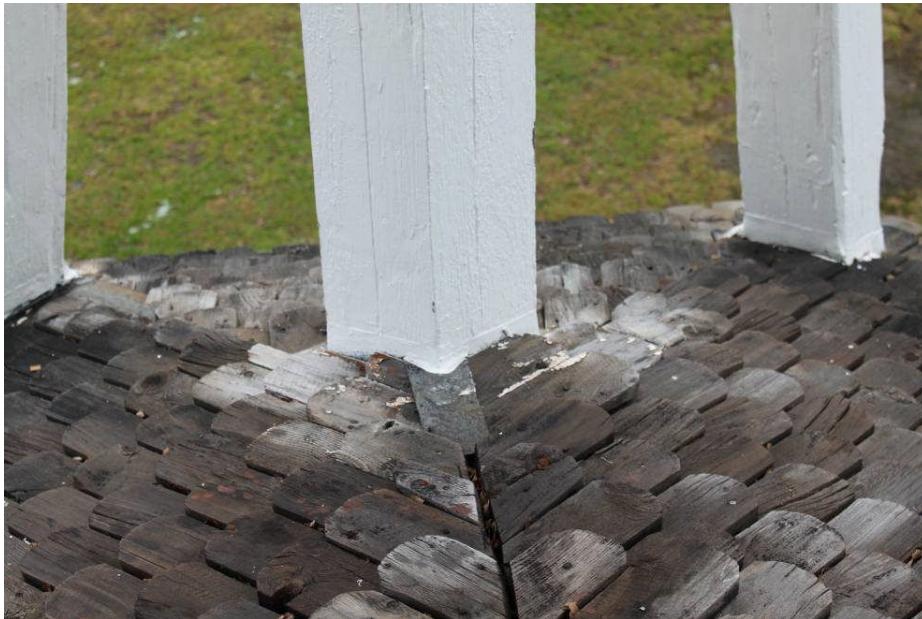
### Skador

Spånen på klockbodens tak var i relativt dåligt skick. I princip all ytbehandling med tjära var sedan länge borta. Spånen var spruckna och delvis rötskadade. Löv som samlar fukt fanns mellan spånen.

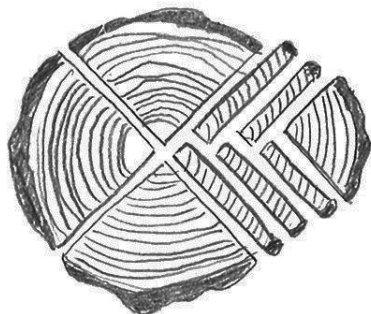
Skissen visar principen för hur spån antingen kan kvarterssågas eller klyvas så att årsringarna på spånet blir stående.

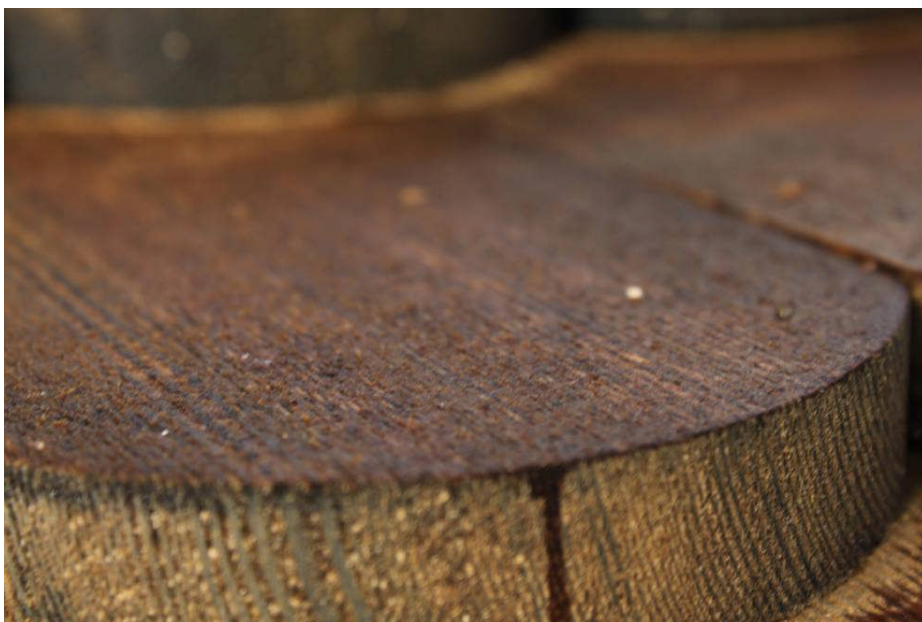
Nytt spån har levererats av Hälsinge takspån enligt Jens Wilhelmson. I de ansökningshandlingar som låg till grund för länsstyrelsens tillståndsbeslut hade församlingen angett att man ville lägga spjälkade spån. Någonstans på vägen har man dock ändrat sig, de levererade spånen är kvarterssågade med bandsåg. Kvarterssågning gör man för att få stående årsringar på spånen samt att spånen ej ska kupas.

Här syns de stående årsringarna

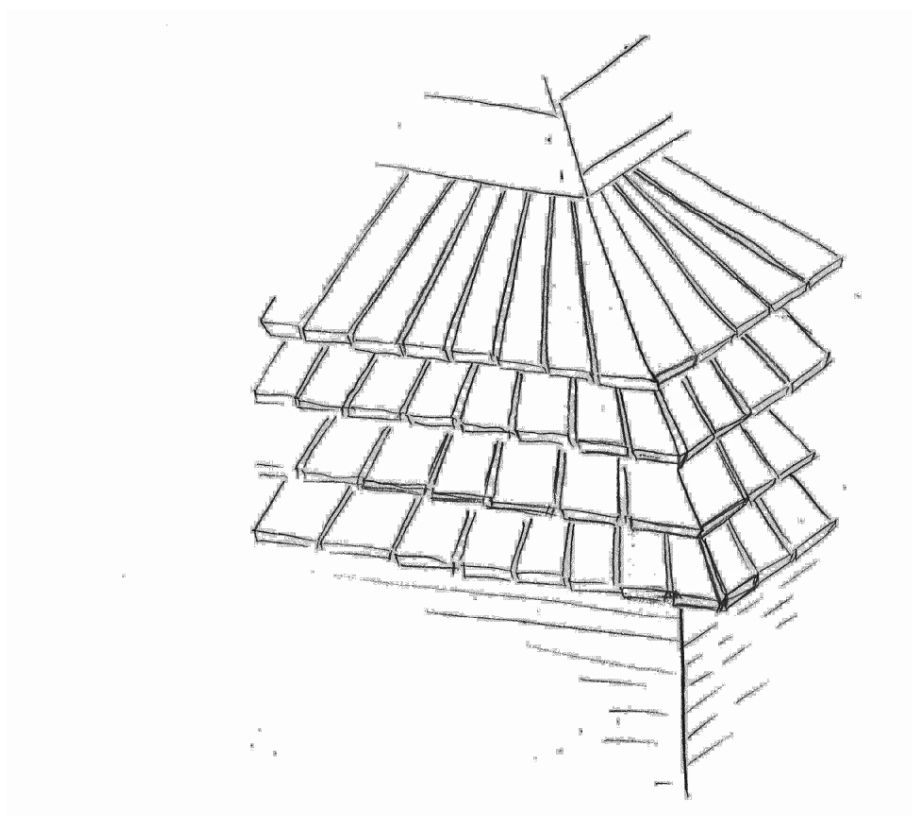
Skissen visar principen för hur spånen kan läggas med växels överlappning

Längst upp på taket finns fyra åsar, här har Jens Wilhelmson använt sig av något han kallar tvålagstäckning. Vartannat spånvarv överlappar bredvidliggande takfall och på detta sätt täcks åsen som finns inunder. Spånen har i överkant huggits för hand för att vinkeln ska anpassas till lutningen på det takfall som spånet täcker. Jens säger att han egentligen inte vet om det finns något särskilt namn på denna typ av läggning, men att han sett den på flera äldre kyrktak som han arbetat med tidigare. Att han kallar det tvålagstäckning beror på att självanocken täcks av två spån. I övrigt bildar spånen en trelagstäckning mitt på takfallen.

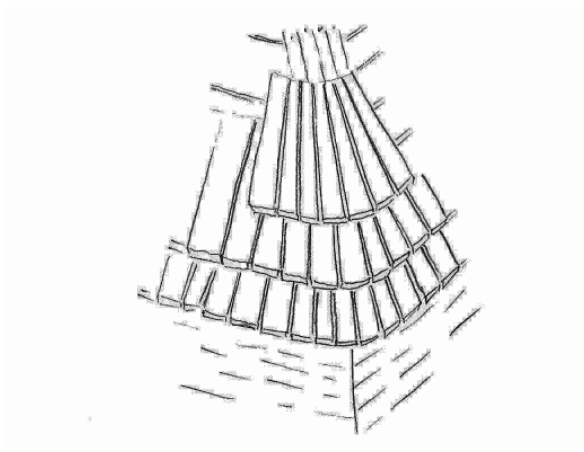
Skissen visar principen för solfjäderstäckning

### *Solfjäderstäckning*

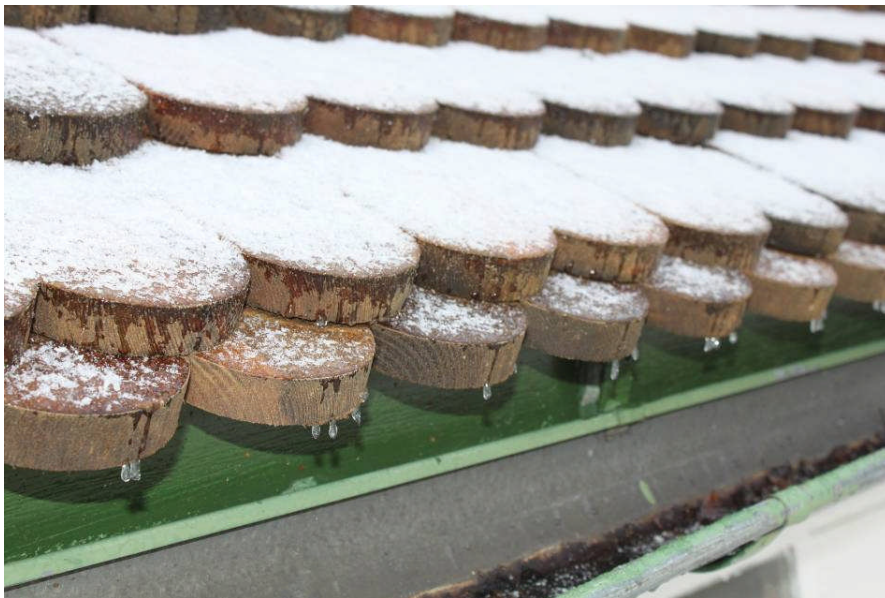
Det första spånvarvet läggs av kortare spån

Läggning av spån sker nedifrån och upp. Den första spånraden görs av relativt korta spån, dess framkant låter man sticka ut några centimeter över takrotskanten. Andra spånraden lägger man så att dessa spån täcker i princip hela första spånraden, bleket på den första raden blir därmed enbart synlig några centimeter. (Bleke= den synliga övre ytan på spånen). Detta sätt att påbörja läggningen av spånen förklarar Jens Wilhelmson hänger ihop med att man vill få igång lutningen på spånen i förhållande till takvinkeln så att en liten luftspalt/ficka kan bildas under varje spån.
