# Monäset

Restaurering av parstuga och korsbyggnad, 2012

Gåije 3:17, Hallens sn, Åre kommun

RAPPORT – JAMTLI 2012:52  
ISSN 1654-2045

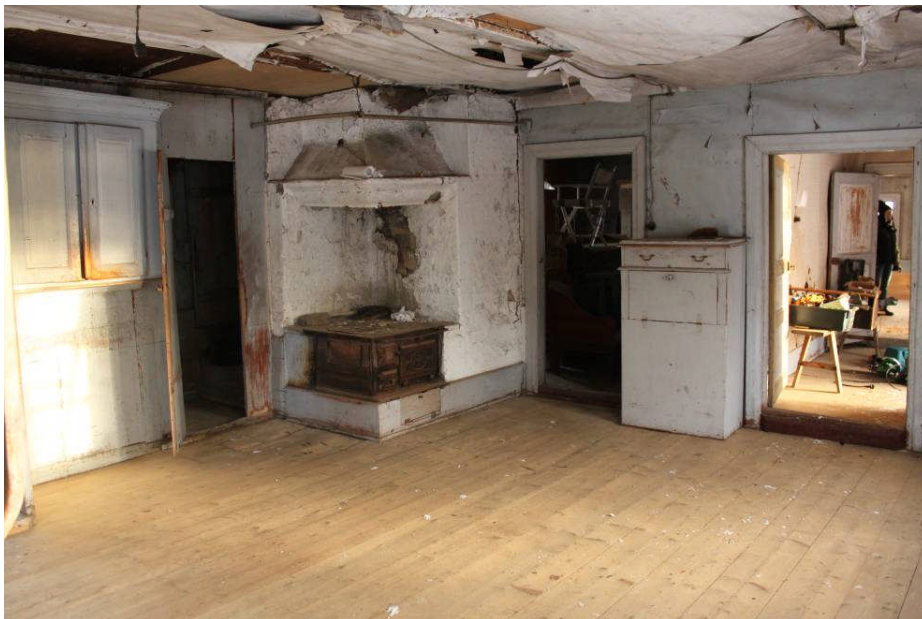
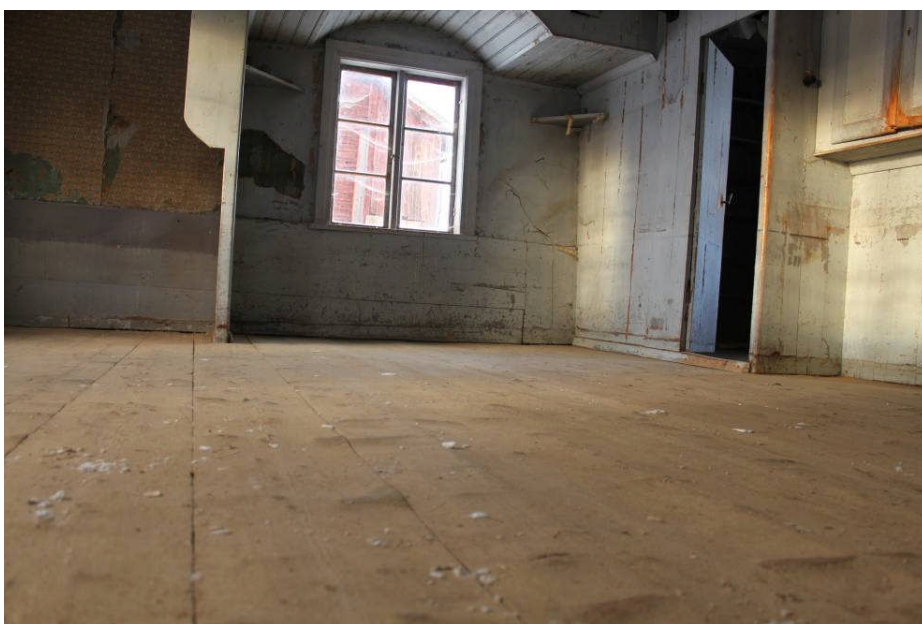
Golvet är tillbakalagt

Golvet framför spisen var väldigt slitet och nedgånet

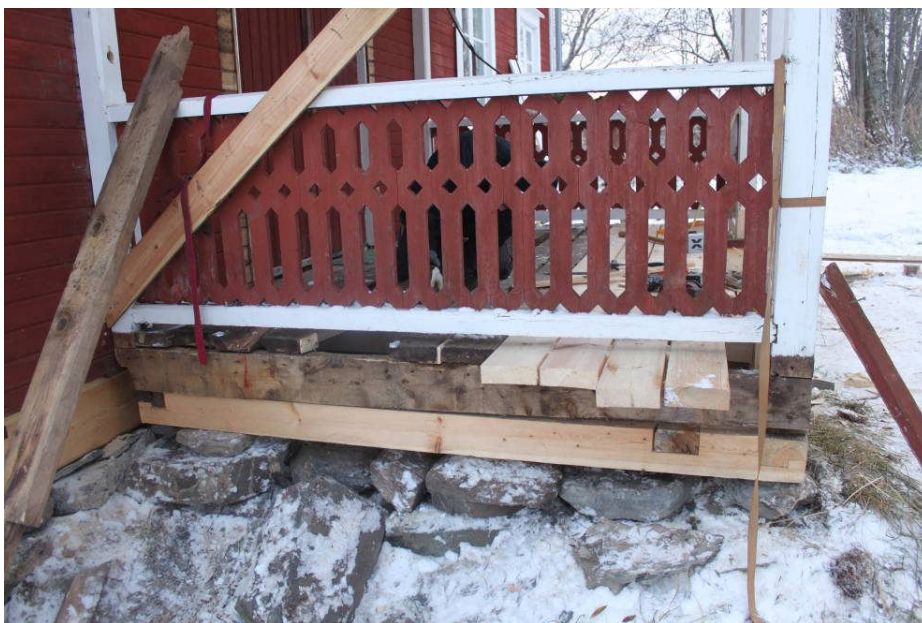
Hörnstolpar har fått skarvas i nederkant och sedan tappats ned i syllramen

Hela verandakonstruktionen har blivit fäst i fasaden genom att de två bakre stolparna skruvats fast med fransk skruv i fasadväggen, skruvhållen har pluggats med träplugg.

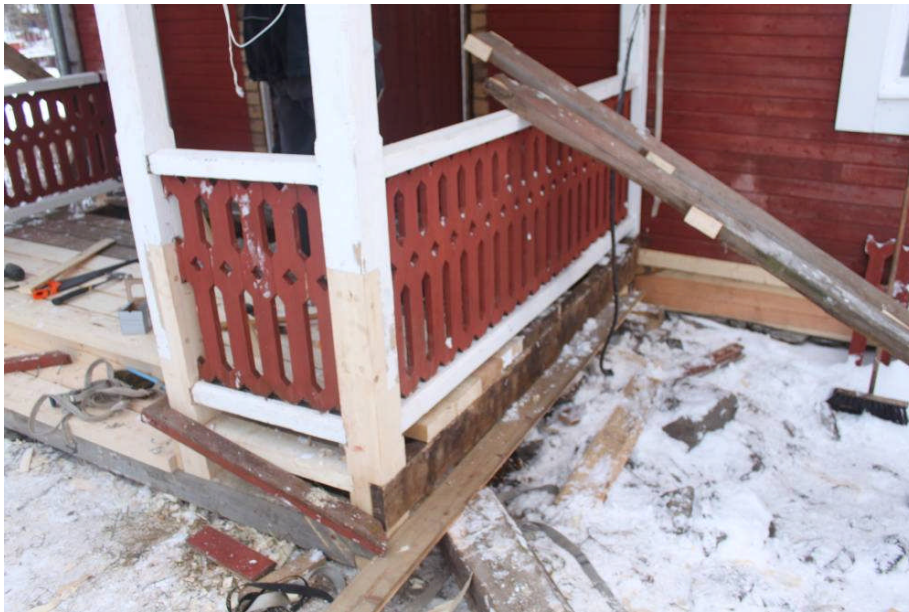
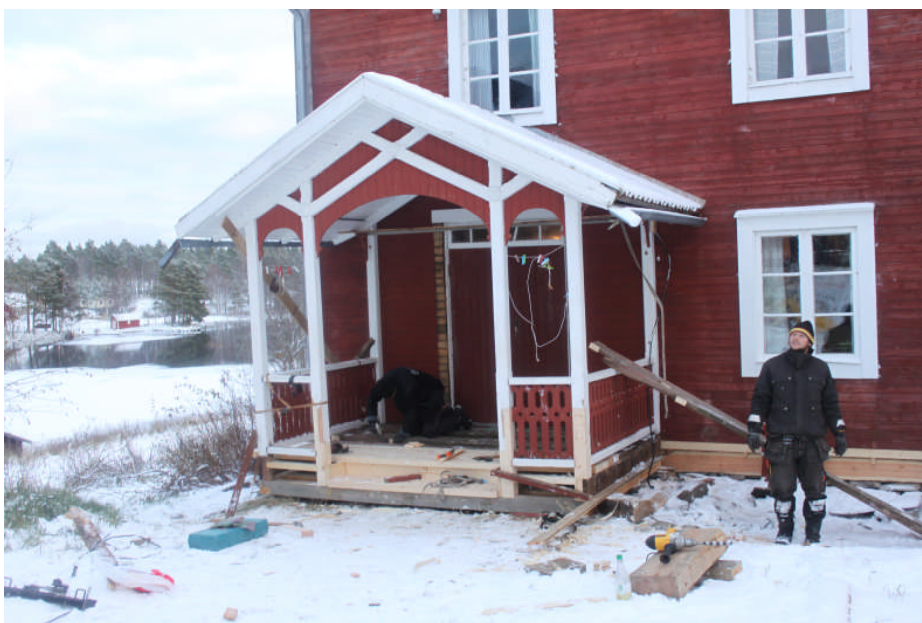
Nya hyvlade golvplank av fur höll på att monteras under slutbesiktningsmötet.

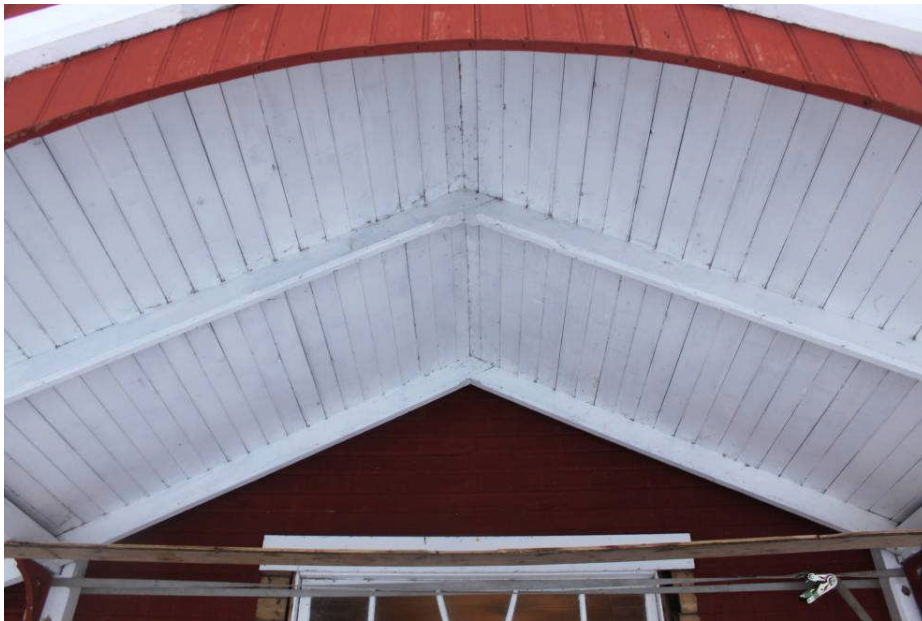
Vid besöket konstaterade Joni Lidberg att det inte finns några hanbjälkar som stagar upp takkonstruktionen på farstubron. Om stora snölaster hamnar på taket finns viss risk att hela konstruktionen börjar kalva utåt sidorna. Joni hade som förslag att man tillverkar och monterar kompletterande hanbjälkar. Bjälken kan isåfall göras i lämplig dimension och profileras lika de plank som utgör sparrar. Detta är dock en tillståndsfråga som även måste diskuteras med länsstyrelsen.
