# Jämtländsk byggnadskalk

Erfarenheter från ett  
kunskapsuppbyggnadsprojekt

RAPPORT – JAMTLI 2012:46  
ISSN 1654-2045

# Jämtländsk byggnadskalk – redovisning av projekt 2010 - 2011

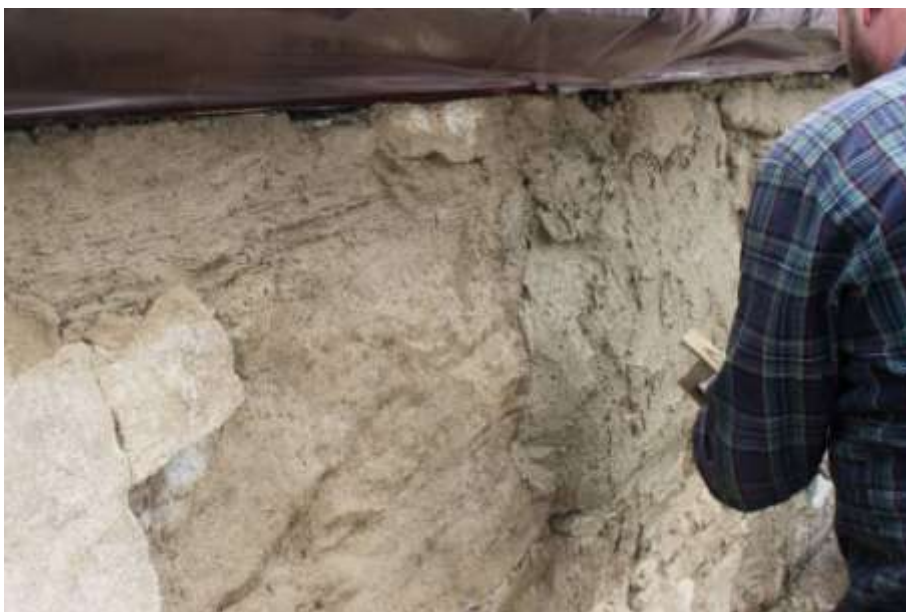
Grundningen började läggas på efter att slamman har torkat in.

Efter slamman påfördes en grundning (kan också kallas första utstockning) på den rena stenen. Påslaget var inte mer än 0,5-1 cm tjockt. Arbetet med grundningen gjordes framförallt under tisdagen. Grundningen fick sedan torka över natten. Under onsdagen och torsdagen fortsatte arbetet med att göra ytterligare utstockningar. Det påfördes inte mer puts än att den kom i nivå med den intilliggande putsen. Det fick i praktiken konsekvensen att putsen på vissa ställen blev ganska tjock medan den på andra ställen blev högst 1-2 centimeter. Eftersom putsarbetet gjordes under totalt tre dagar (tisdag-torsdag) hann inte putsen torka särskilt bra mellan påslagen där den blev för tjock.
