Efter 25 år – en utvärdering av restaureringsarbeten 1990–2004

Björn Olofsson

RAPPORT – JAMTLI 2017:18
ISSN 1654-2045

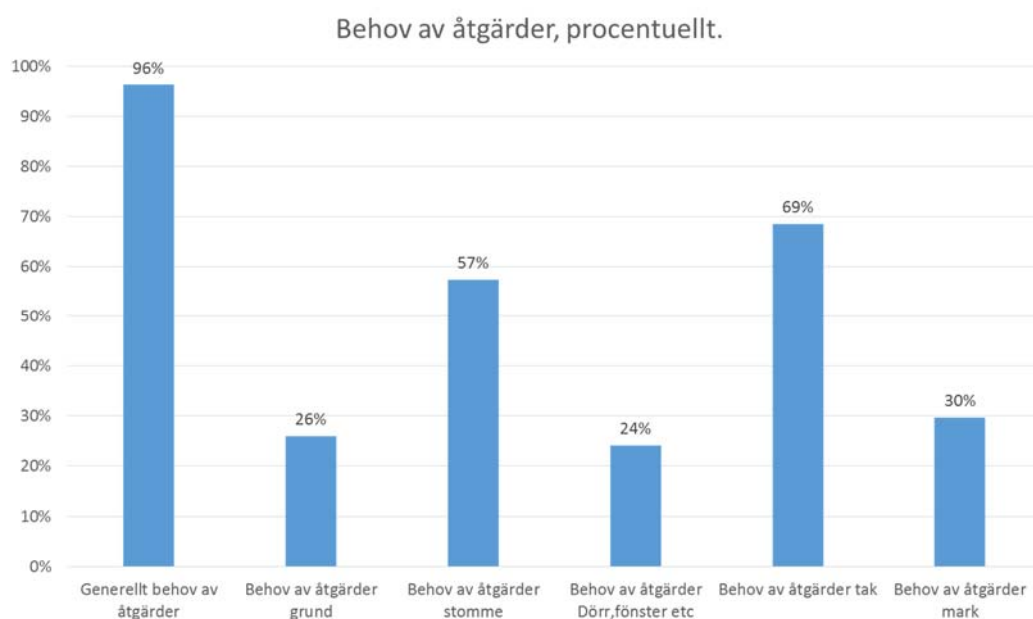
Resultatet är slående – av samtliga 54 byggnader är det bara två som inte är i behov av några åtgärder. Att hela 96 % av de undersökta byggnaderna har skador är oroande med tanke på att detta trots allt är byggnader som har rustats relativt nyligen.

När man ser på vilka byggnadsdelar som är i behov av åtgärder så är det ca en fjärdedel av byggnaderna som har brister på grund, dörrar och fönster. Knappt en tredjedel, 30 % är i behov av åtgärder på grundläggning eller marken närmast byggnaden.

Andelen byggnader där taken är skadade är 69 % vilket motsvarar 37 byggnader. Här finns det därmed störst anledning till oro. Skadorna är som vi visat ovan röta i brädtak men även en rad spåntak och brister i takfoten på torvtak. Att andelen byggnader med skadade tak är så hög beror främst på två faktorer: att man under perioden haft som mål att återställa och rekonstruera de traditionella taktyperna och att man inte kunnat få fram nog bra virke.

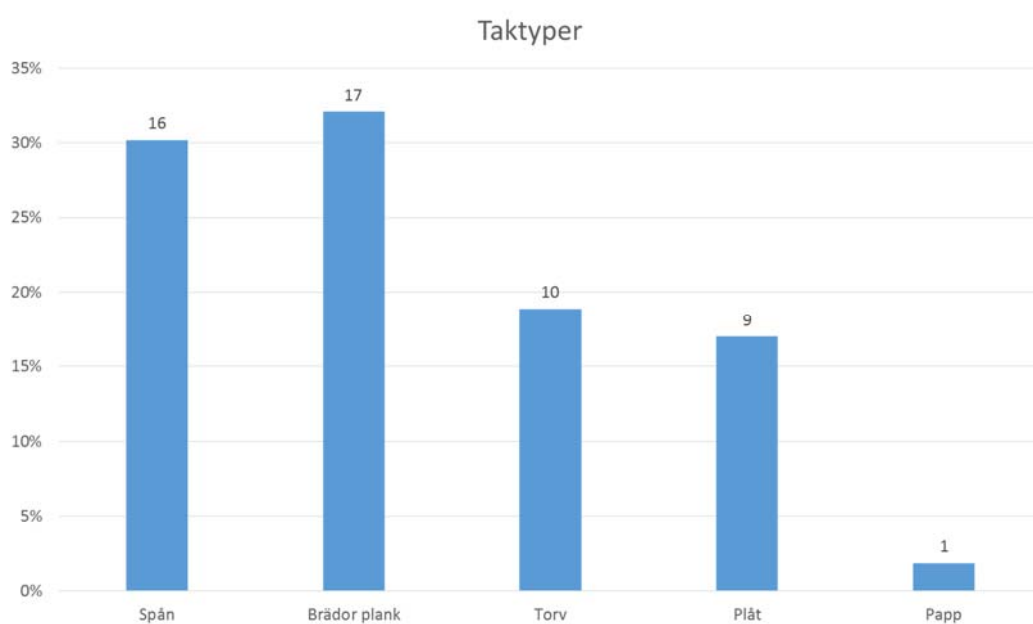
Taktyper på de byggnader som vi studerat framgår av diagrammet nedan. Av de 54 byggnaderna har 33 stycken en täckning av trä. Bland torvtaken finns även de kåtor som restaurerats. Tio byggnader har fått moderna täckningar av plåt eller papp.

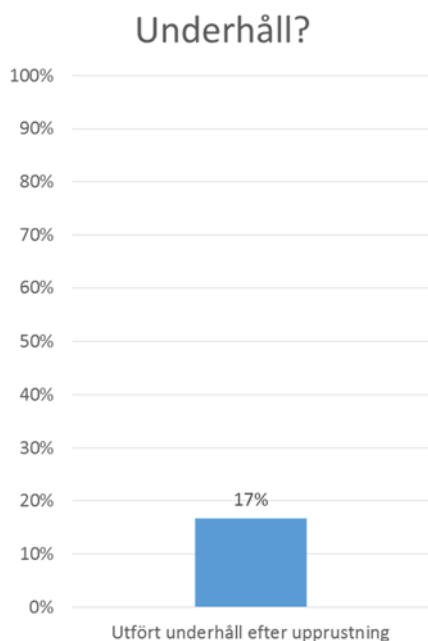
Samtliga byggnader i undersökningen är privatägda där insatserna gjorts med hjälp av bidrag från staten i olika former. Hur har det då fungerat med underhåll efter att åtgärderna har genomförts? Träbyggnader är på ett sätt väl utformade för att klara sig i det aktuella klimatet men de kan inte göra det utan att man hela tiden utövar en tillsyn och ser till att inte skador uppstår. Ett löpande underhåll är nödvändigt för att även de mest robusta konstruktionerna ska klara sig. Underförstått så har nog både hantverkare och antikvarier tänkt sig att restaureringarna ska följas av ett löpande underhåll där ägaren tar på sig detta ansvar. Det visar sig dock att det är få byggnader där det tydligt framgår att man har utfört åtgärder efter restaureringarna. I endast 17 % har man sett över taken, röjt bort sly och annan växtlighet eller justerat takrännor som hamnat snett. I övriga fall finns inga tecken på att man gjort något sedan upprustningen. Vad detta beror på har vi inte undersökt, tydligt är det i alla fall att det finns ett behov av underhåll och få ägare har tagit tag i saken.
