Svaningsåns flottled

Ett kunskapsunderlag

Ström och Hotagens sn. Strömsund och Krokoms kn. Jämtlands län

RAPPORT – JAMTLI 2019:18
ISSN 1654-2045

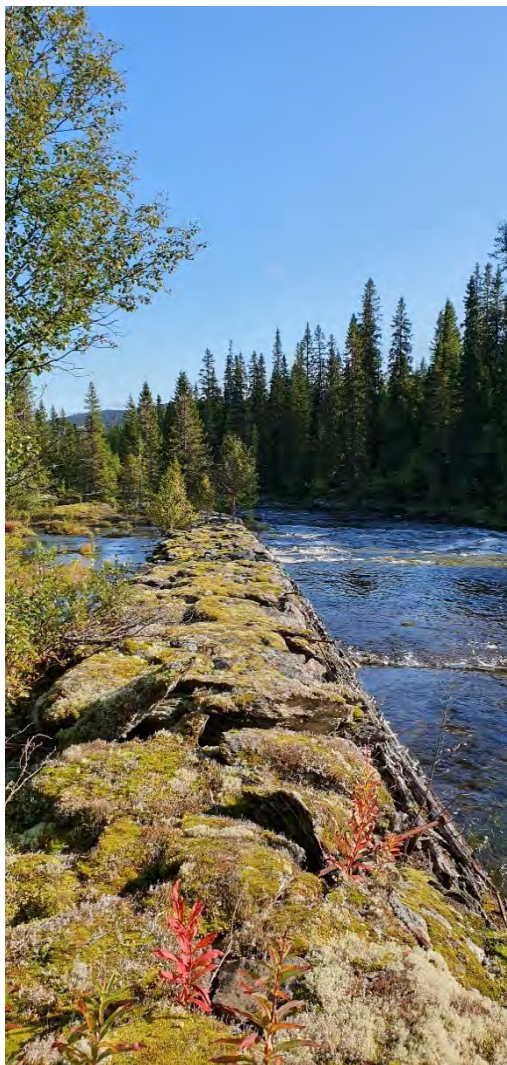
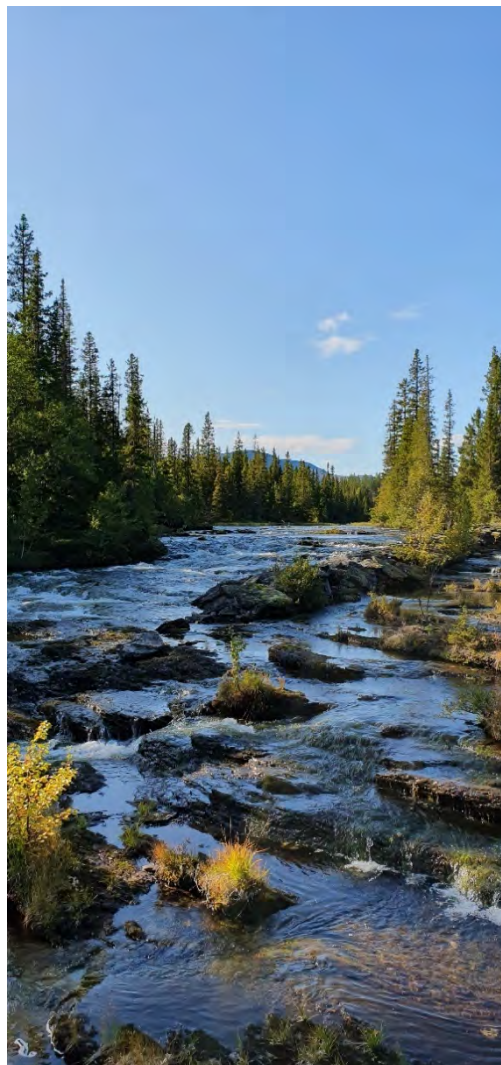
Fig. 5. Ledarm (L.2019:4001).

Ledarmen (L.2019:4001) är cirka 45 meter lång (NV-SÖ), 3 meter bred och intill 1,1 meter hög, bestående av en dubbel tråkista med fyllning av 0,2-1,5 meter stora, mestadels flata, skifferstenar. Kistan har längsgående murkna stockar och tvärgående förstärkningsjärn.

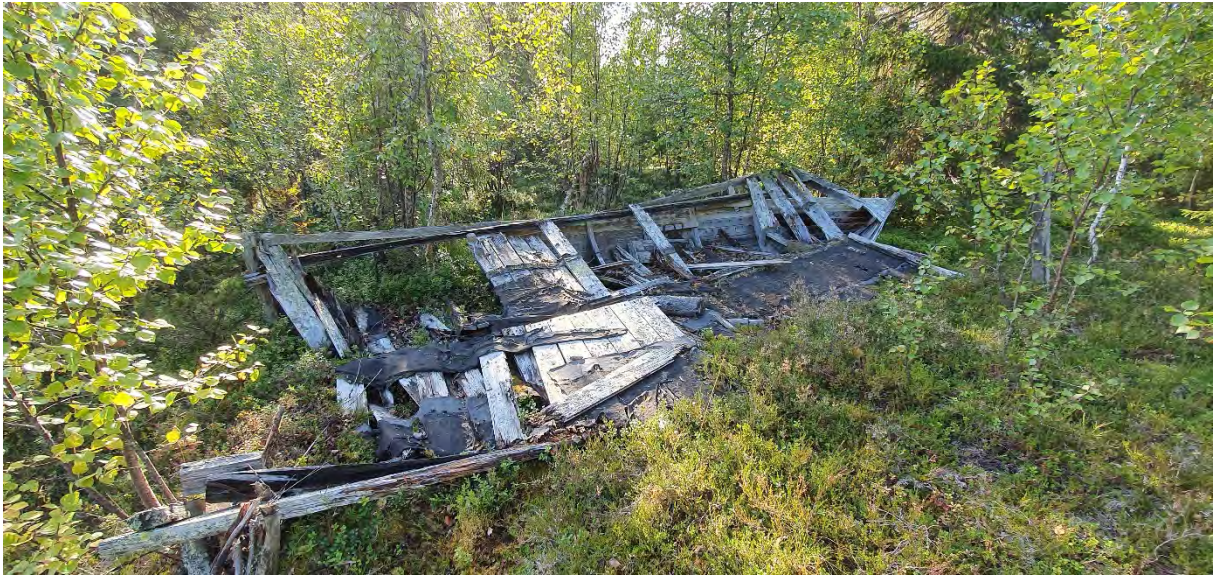
Fig. 7. Båthusgrund (L2019:3956).

Båthusgrunden (L2019:3956) är 5x2,5 meter (NV-SÖ) och intill 1 meter hög, av förmultnade brädor. I grunden är en murken båt.

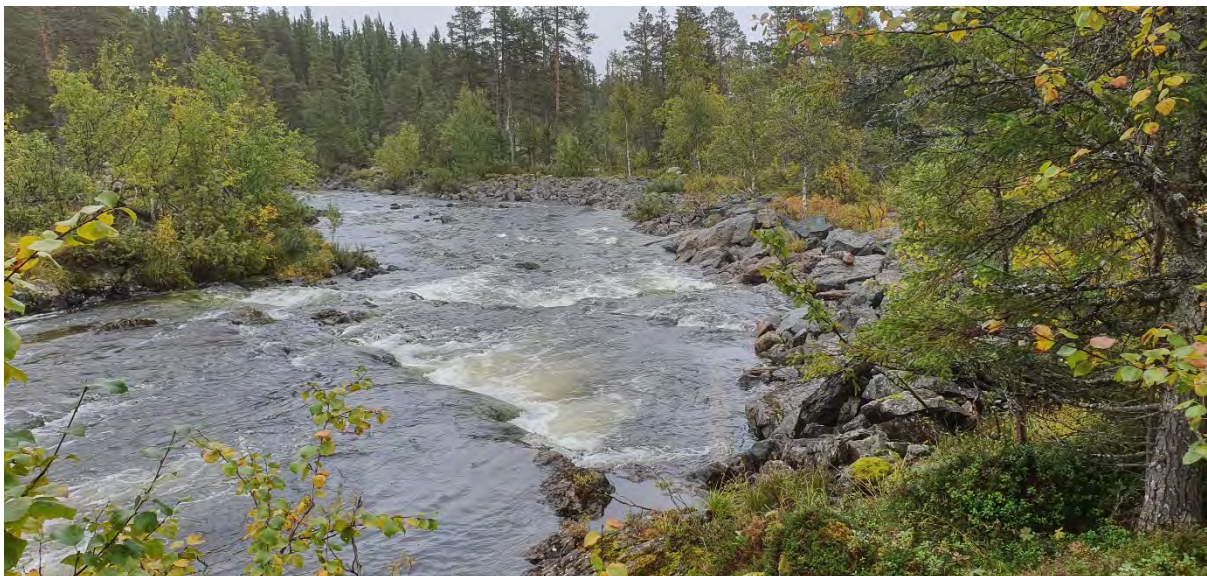
Fig. 9. Strandskoning (L2019:4009).

Strandskoning (L2019:4009) är cirka 65 meter lång (NÖ-SV), 2-5 meter bred och intill 1 meter hög, av 0,2-1,5 meter stora stenar.

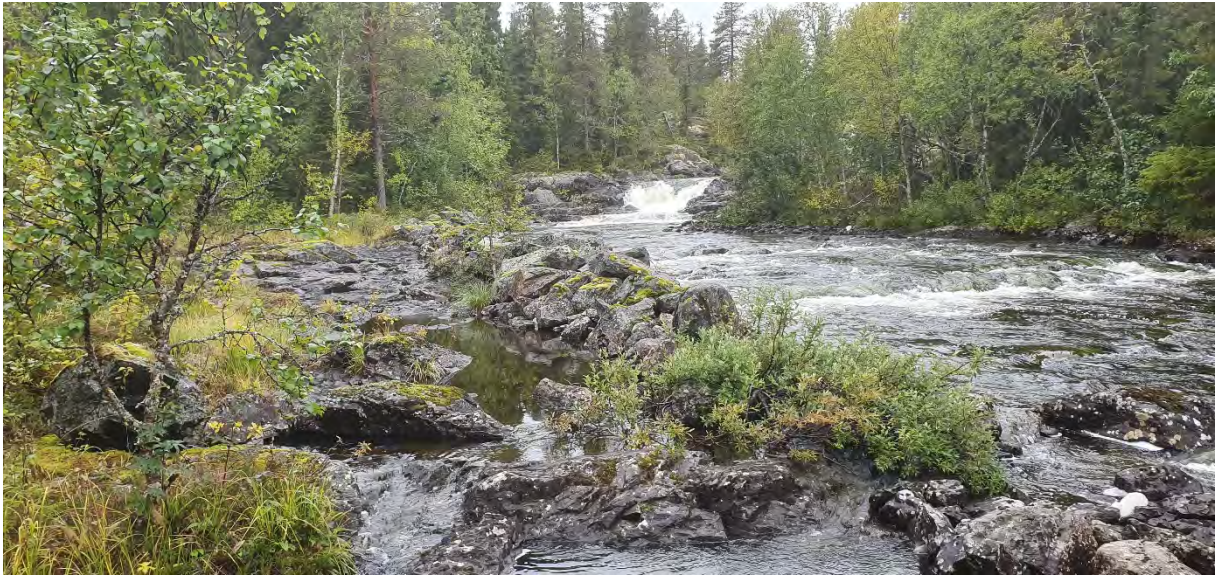
Fig. 11. Ledarm (L2019:4007).

Ledarm (L2019:4007) är cirka 51 meter lång (ÖNÖ-VSV), 2-4 meter bred och intill 1 meter hög, av 0,2-1,5 meter stora stenar.

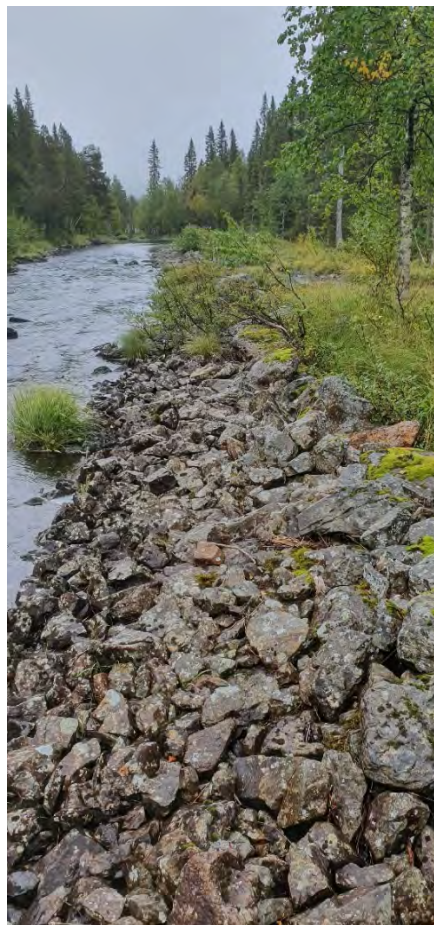
Fig. 12. Strandskoning (L2019:4006).

Strandskoning (L2019:4006) är cirka 80 meter lång (NV-SÖ), 2-3 meter bred och intill 1 meter hög, av 0,1-1 meter stora stenar.

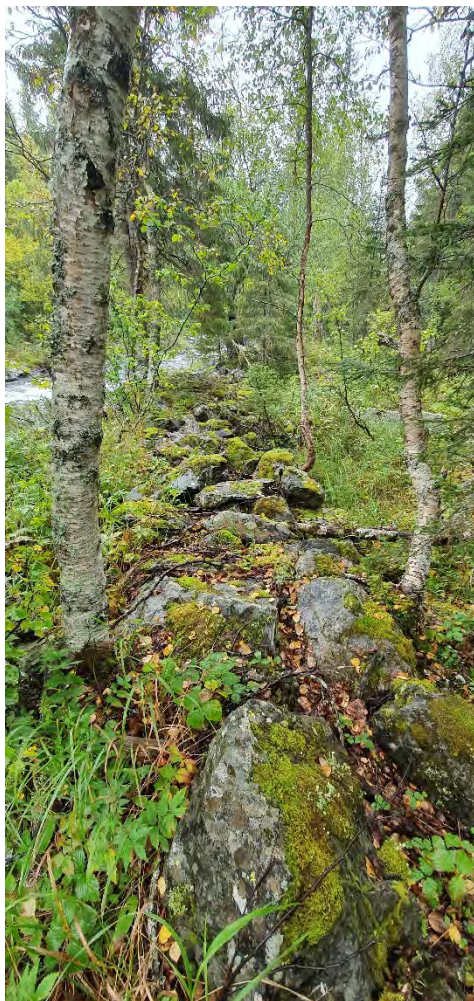
Fig. 13. Strandskoning (L2019:4002).

Strandskoning (L2019:4002) är cirka 23 meter lång (NÖ-SV och NV-SÖ), 1-3 meter bred och intill 0,8 meter hög, av 0,2-0,6 meter stora stenar.

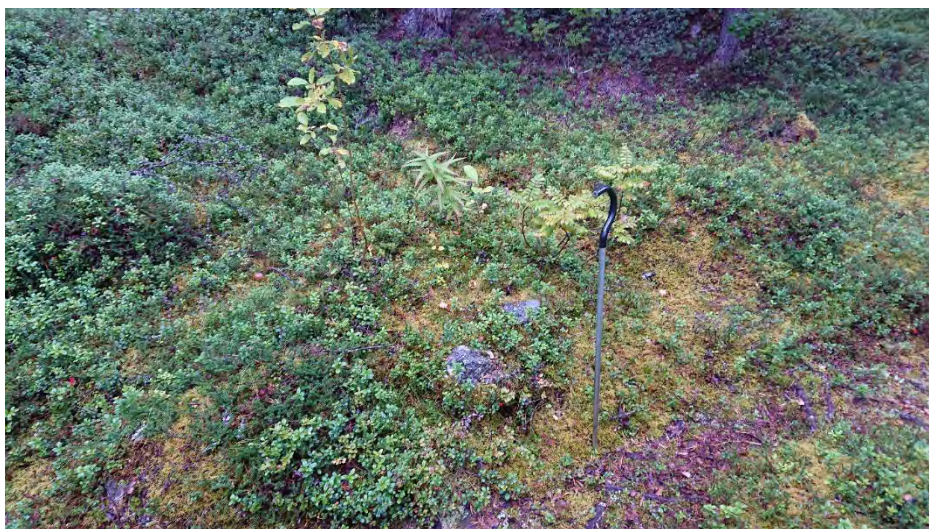
Fig. 14. Härd (L2019:3957).

Härd (L2019:3957) efter flottning, 1,1 meter i diameter och 0,1-0,2 meter hög. Ofylld. 3 synliga stenar 0,2-0,3 meter stora. Övermossad.

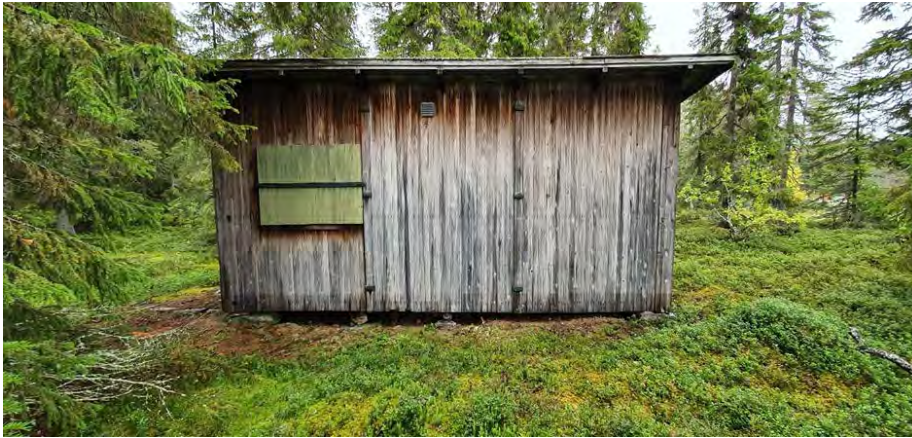
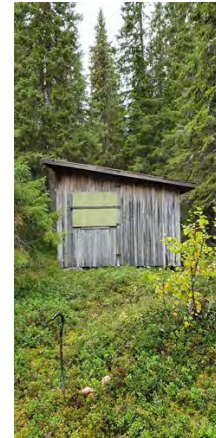
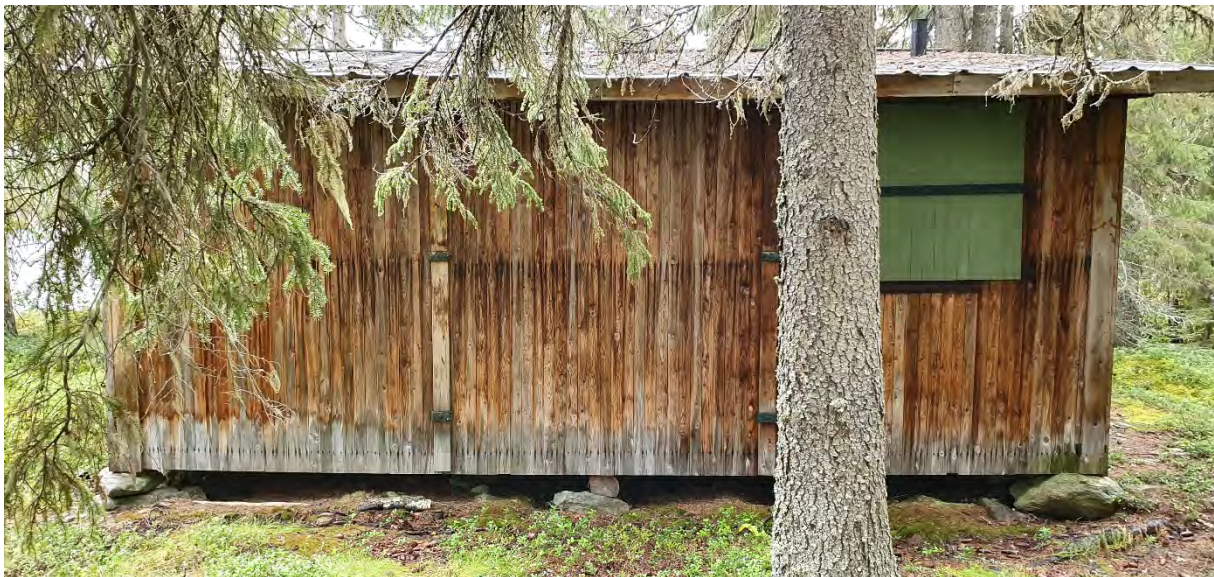
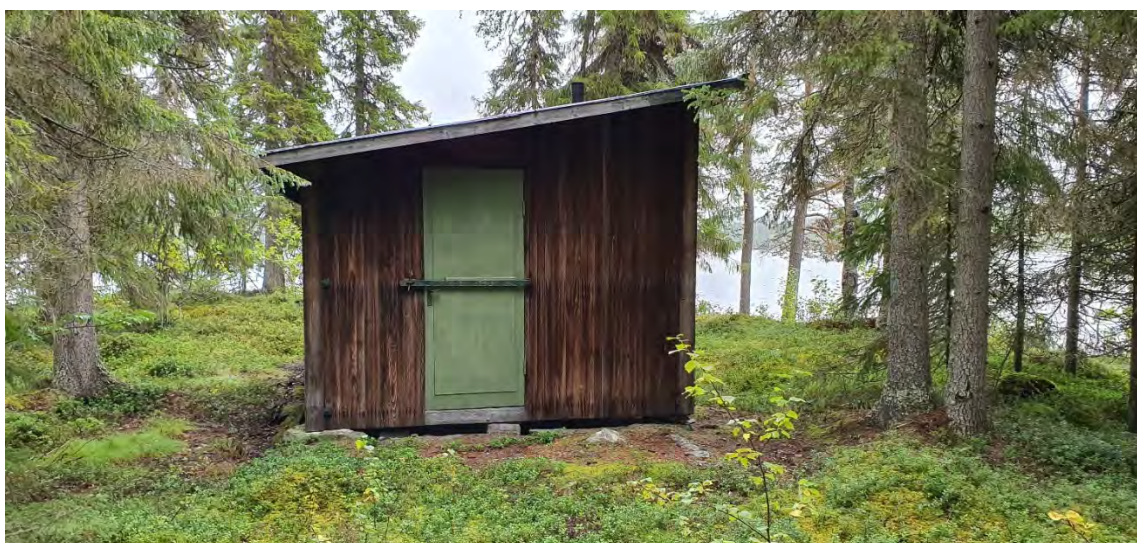
Flottarbarack, 5,5x3 meter (NÖ-SV) och intill 3 m h. Prefabricerad barack med regelstomme, klädd med lockpanel. Pulpettak med pannplåt. Grönmålade fönsterluckor och dörr.

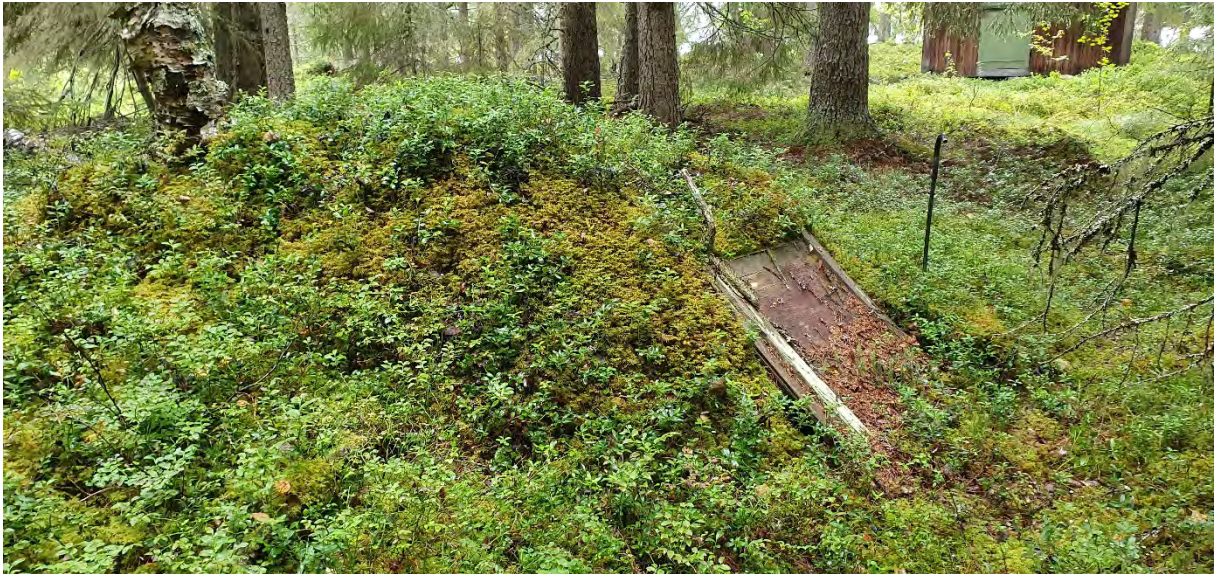
Fig. 19. Jordkällare.

Jordkällare, 2x2 meter och intill 1 meter hög. Öppning i S vilken är täckt av en trälucka.

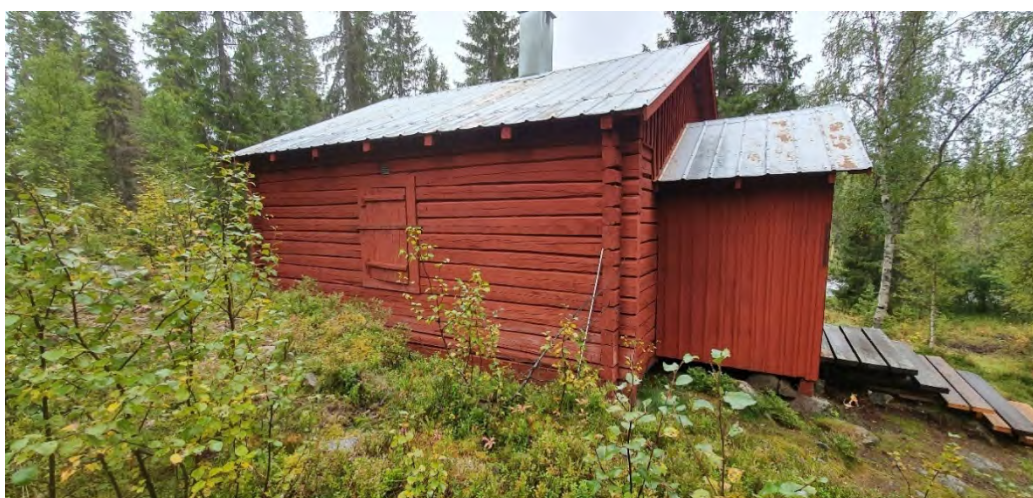
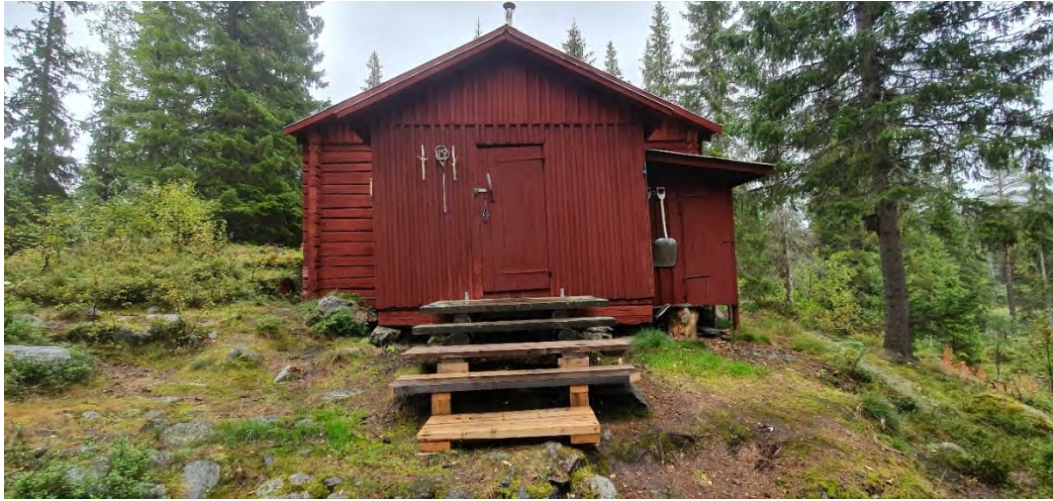
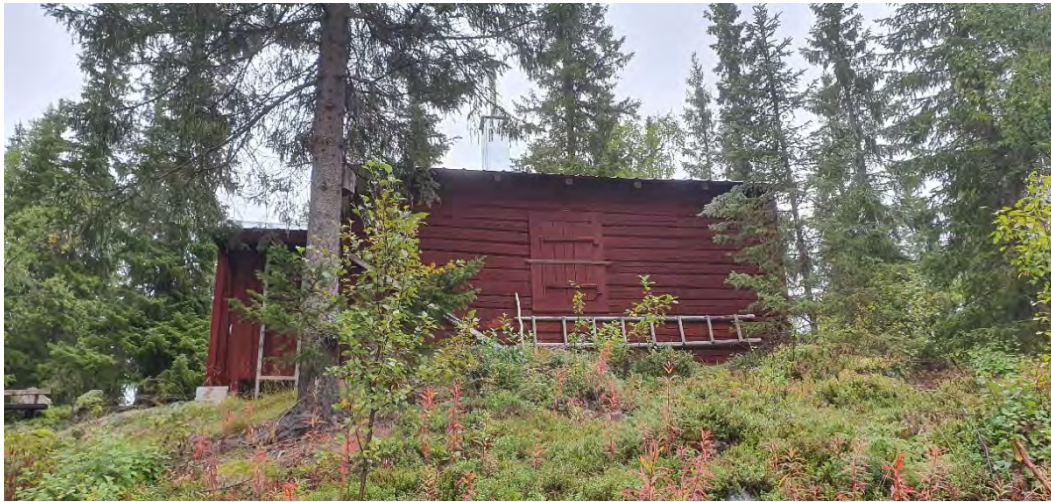
Flottarkoja, 6x6 meter (N-S) och intill 4,3 meter hög. Timrad flottarkoja som sekundärt byggts ut med farstu och dass. Sadeltak klätt med pannplåt. Fönsterluckor. Hela byggnaden målad med faluröd slamfärg.

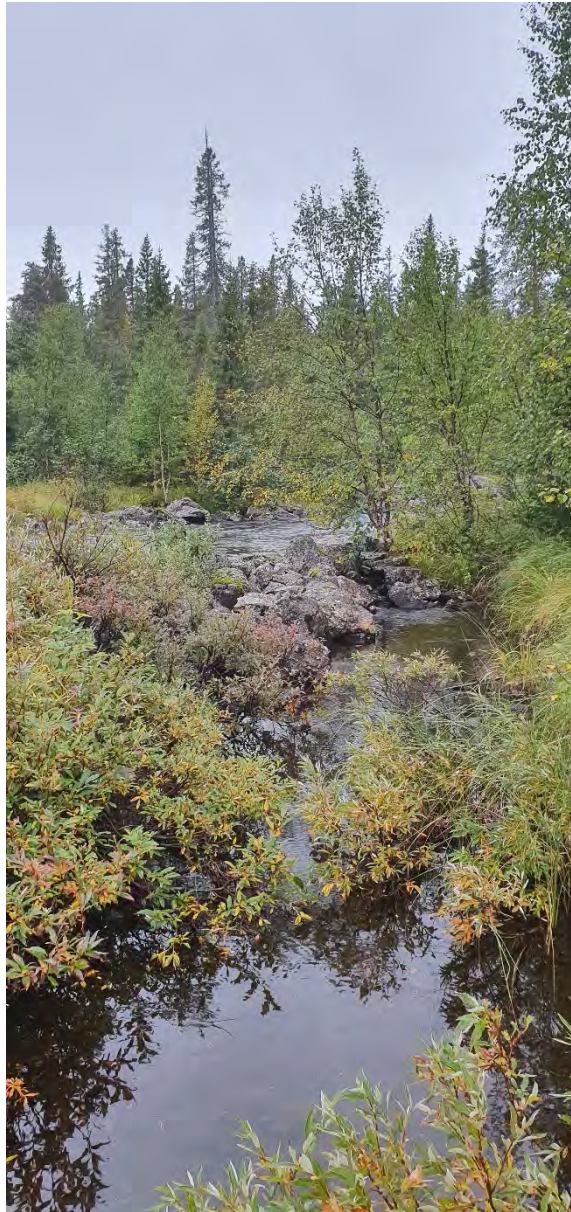
Fig. 24. Ledarm (L2019:4010).

Ledarm (L2019:4010) är cirka 27 meter lång (NÖ-SV), 1,5-2,5 meter bred och intill 0,7 meter hög, av 0,2-1,5 meter stora stenar.

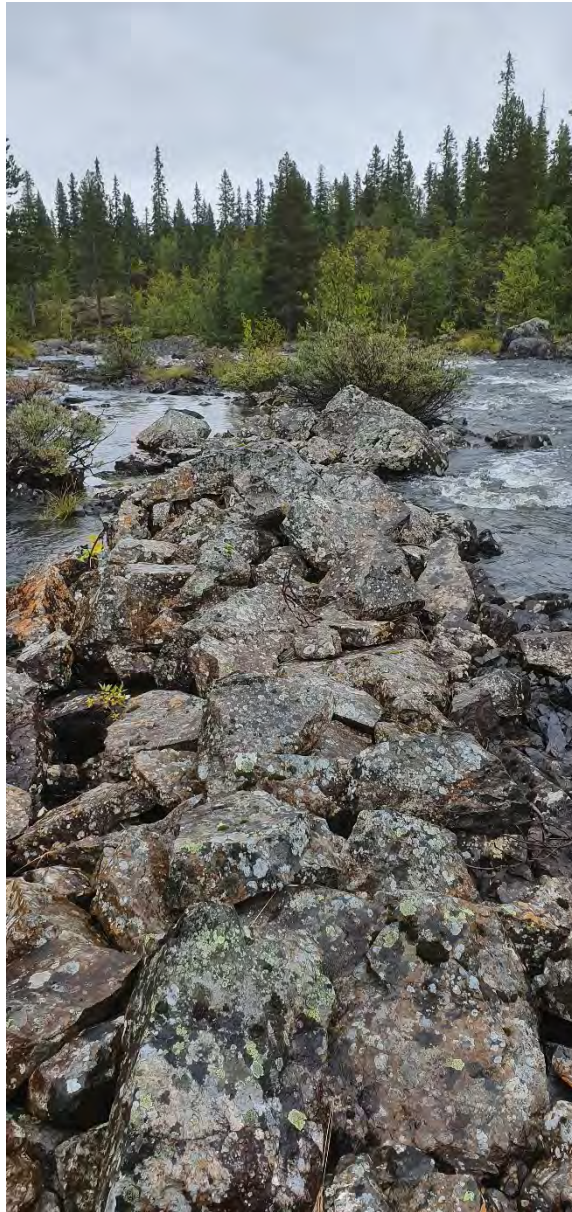
Fig. 25. Ledarm (L2019:4013).

Ledarm (L2019:4013) är cirka 37 meter lång (NV-SÖ), 2-3 meter bred och intill 1 meter hög, av 0,1-1,5 meter stora stenar.

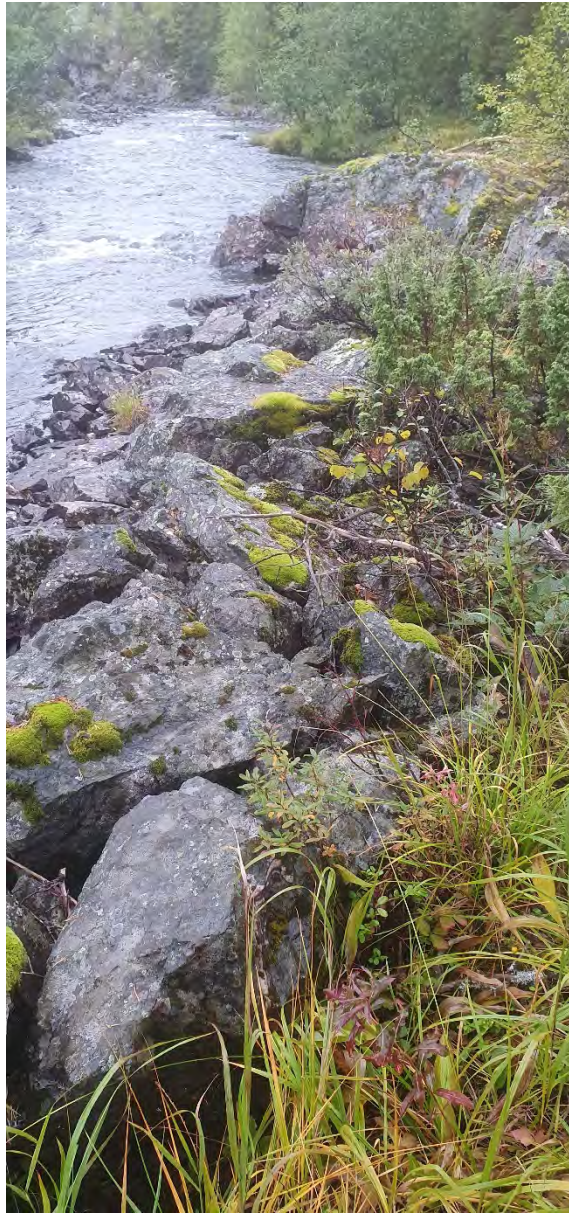
Fig. 28. Strandskoning (L2019:4021).

Strandskoning (L2019:4021) är cirka 12 meter lång (ÖNÖ-VSV), 3 meter bred och intill 1 meter hög, av 0,1-1,5 meter stora stenar.

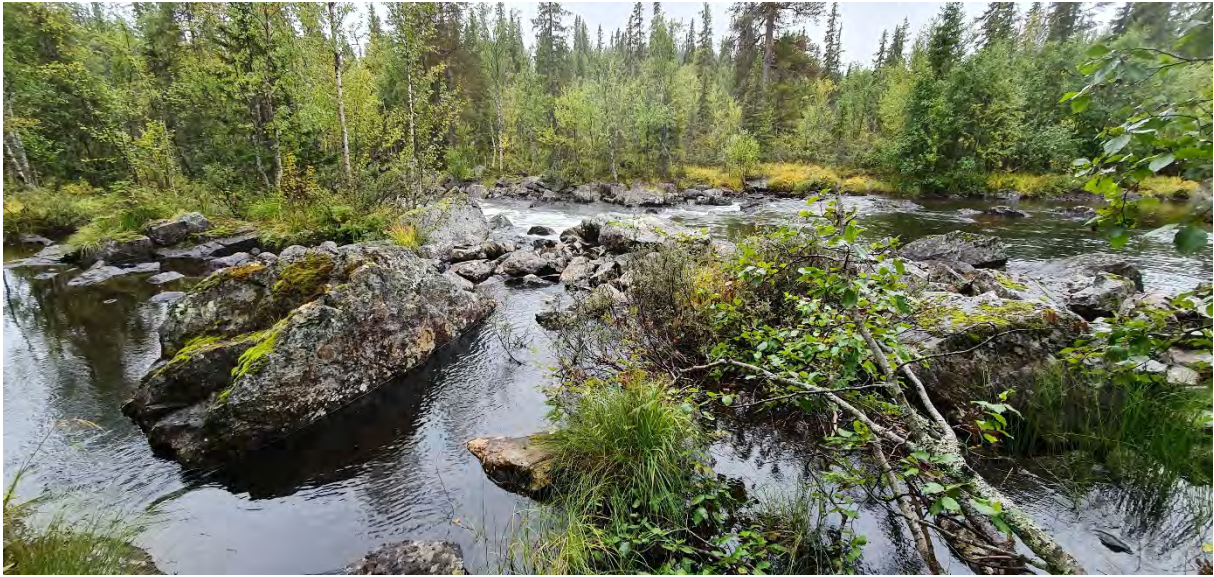
Fig. 29. Ledarm (L2019:4022).

Ledarm (L2019:4022) är cirka 13 meter lång (NV-SÖ), 2-3 meter bred och intill 1,3 meter hög, av 0,2-2 meter stora stenar.

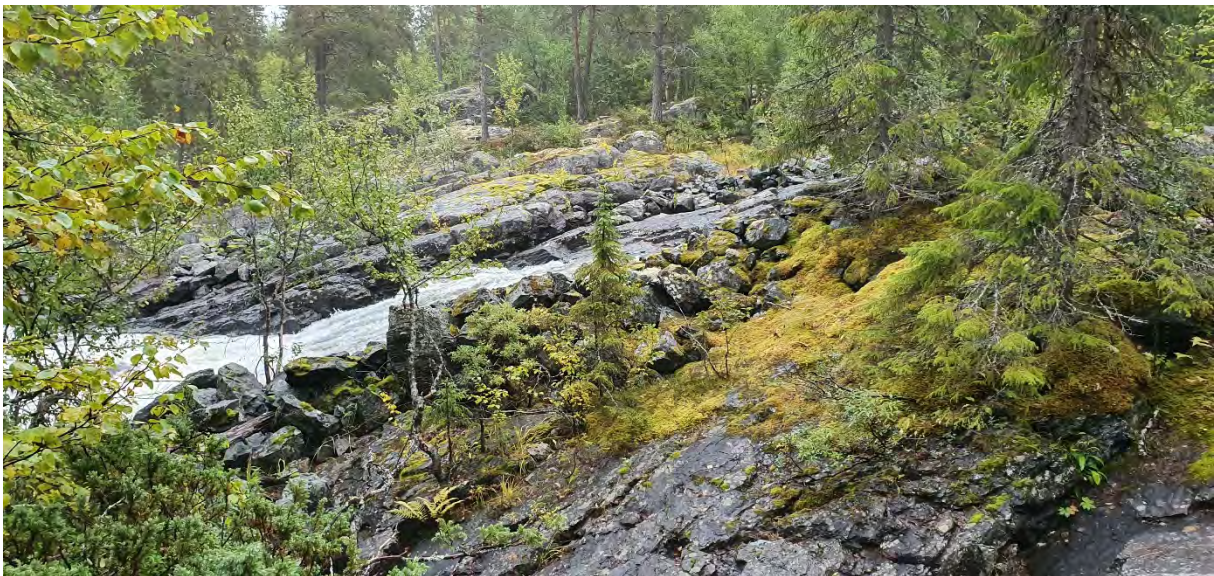
Fig. 30. Strandskoning (L2019:4025).

Strandskoning (L2019:4025) är cirka 20 meter lång (N-S), 3-4 meter bred och intill 1,5 meter hög, av 0,2-1,5 meter stora stenar.

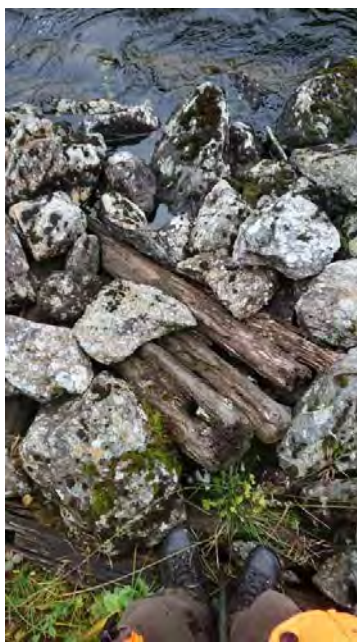
Fig. 35. Strandskoning (L2019:4473).

Strandskoning (L2019:4473) är cirka 25 meter lång (NV-SÖ), 2 meter bred och intill 0,4 meter hög, bestående av en dubbel trækista fylld med sten, 0,2-1 meter stora.

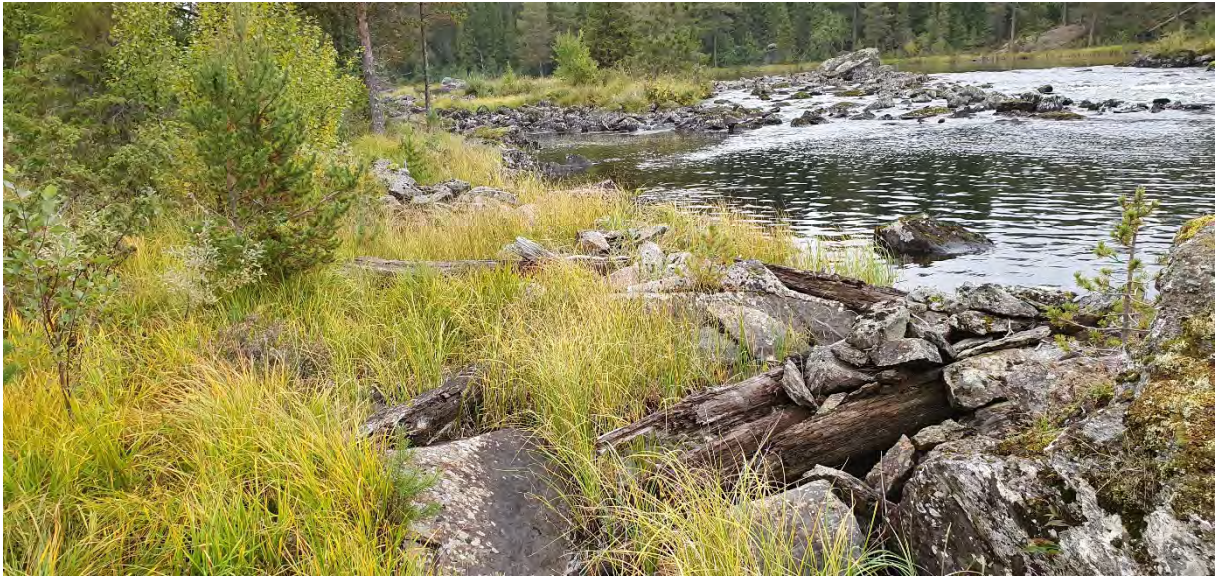
Fig. 36. Enkel tråkista (stenkista) (L2019:3959).

Enkel tråkista (stenkista) (L2019:3959) är 12x3 meter (N-S) och intill 1 meter hög, bestående av längs- och tvärsgående stockar och stenfyllningar. Lämningen är markerad på laga skifteskarta från år 1894.

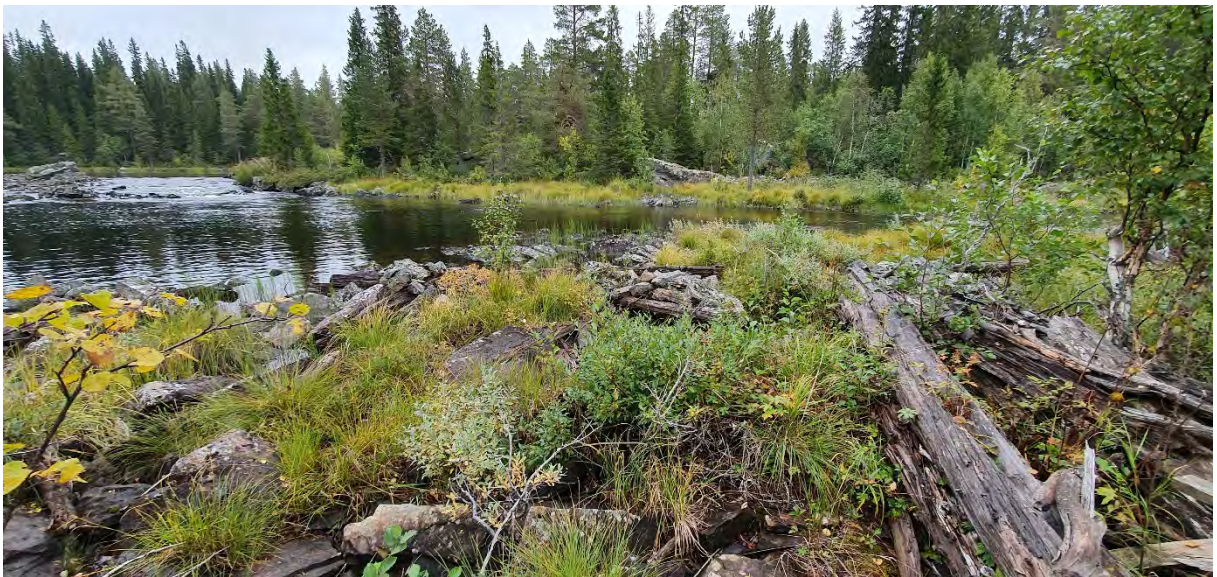
Fig. 37. Enkel tråkista (stenkista) (L2019:3960).

Enkel tråkista (stenkista) (L2019:3960) är 16x5 meter (NV-SÖ) och intill 1,3 meter hög, bestående av längs och tvärsgående stockar och stenfyllningar. Lämningen är markerad på laga skifteskarta från år 1894.

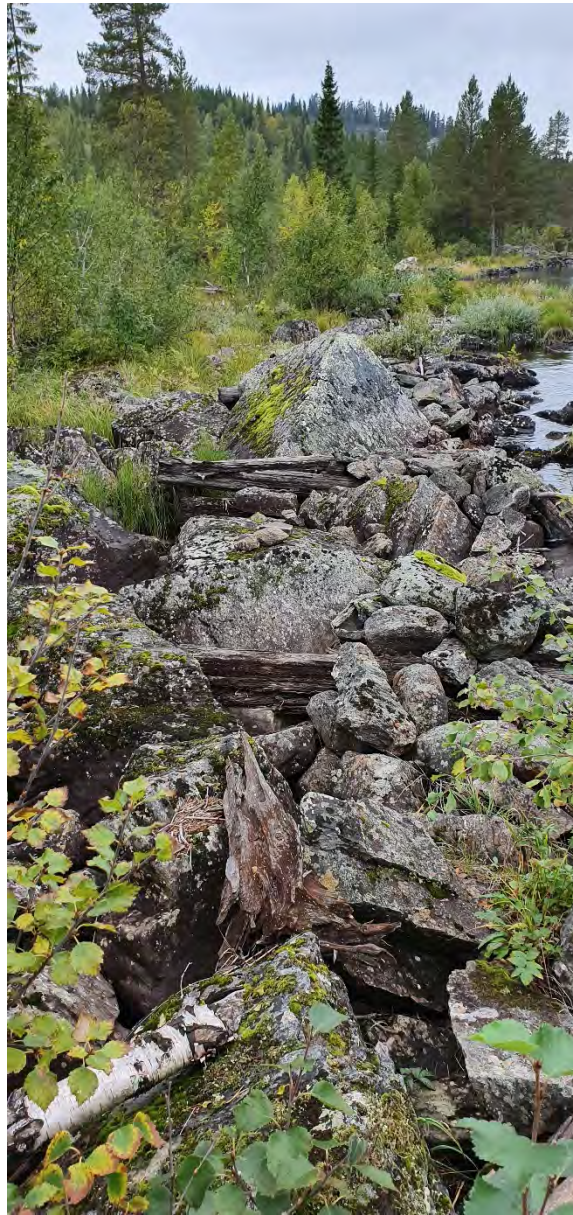
Fig. 38. Strandskoning (L2019:4027).

Strandskoning (L2019:4027) är cirka 33 meter lång (NV-SÖ), 3-4 meter bred och intill 1 meter hög, bestående av en enkel tråkista av trästockar och stenfyllningar. Lämningen är markerad på laga skifteskarta från år 1894.

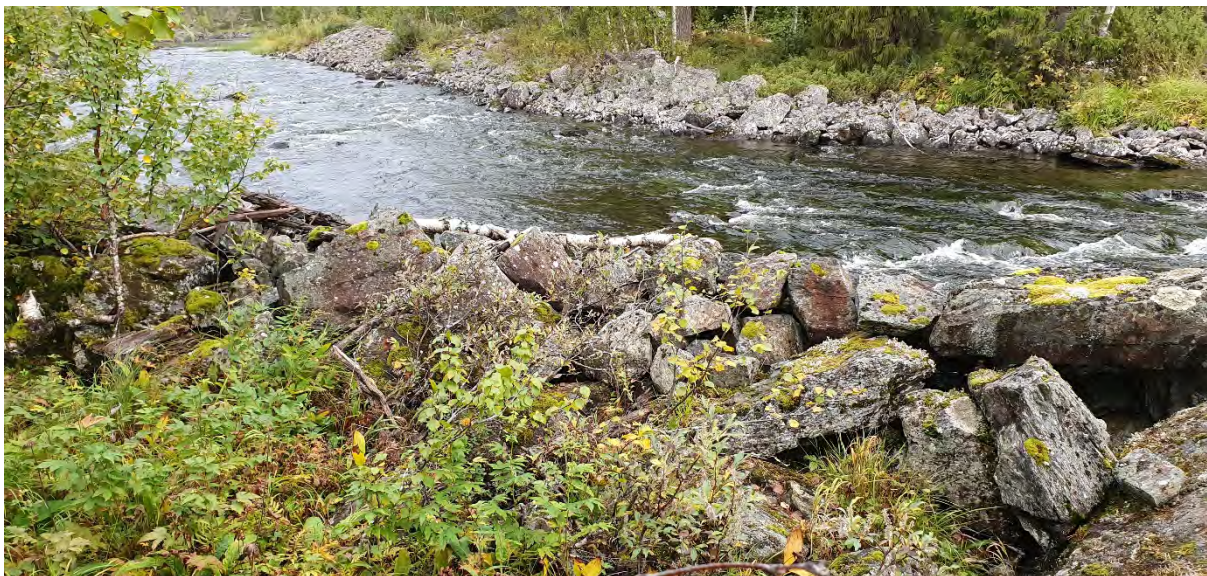
Fig. 39. Strandskoning (L2019:4028).

Strandskoning (L2019:4028) är cirka 23 meter lång (Ö-V), 2-3 meter bred och intill 1,5 meter hög, av 0,1-1 meter stora stenar. Lämningen är markerad på laga skifteskarta från år 1894.

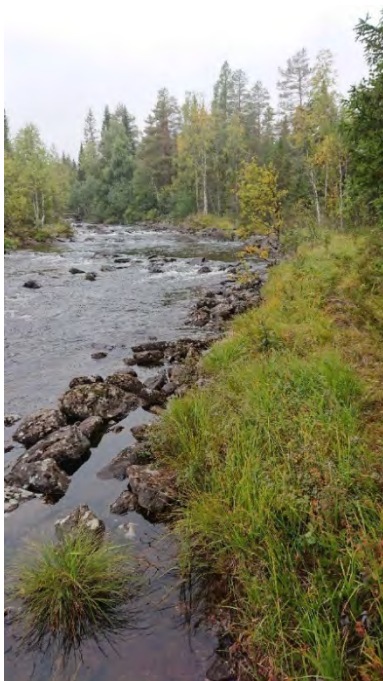
Fig. 42. Ledarm (L2019:4476)

Ledarm (L2019:4476) är cirka 80 meter lång (NÖ-SV, Ö-V), 1-2 meter bred och intill 0,5 meter hög, bestående av en dubbel träkista med tvärsålar, mestadels under vatten, intill 2 stockvarv, fylld med 0,2-1 meter stora stenar. En kortare bit av längden utgörs av naturlig sten. Ledarmen finns markerad på laga skifteskarta från 1894.

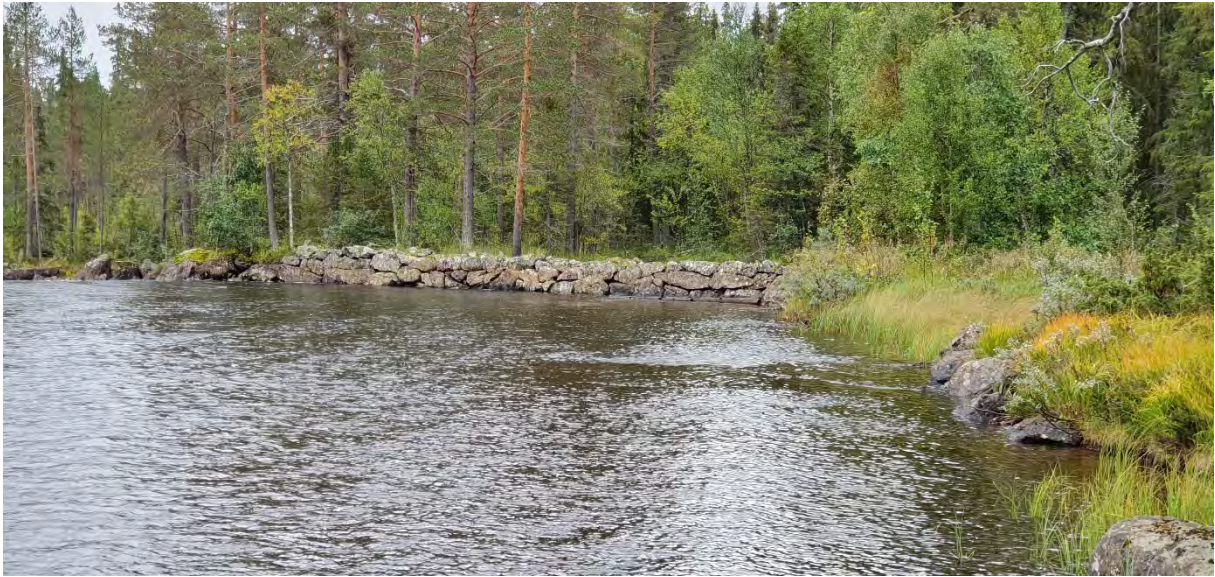
Fig. 47. Ledarm (L2019:4029).

Ledarm (L2019:4029) är cirka 10 meter lång (NNÖ-SSV), 2,5 meter bred och intill 1,5 meter hög, bestående av en kallmurad stenmur, av 0,2-1,5 meter stora stenar. Lämningen är markerad på laga skifteskarta från år 1894.

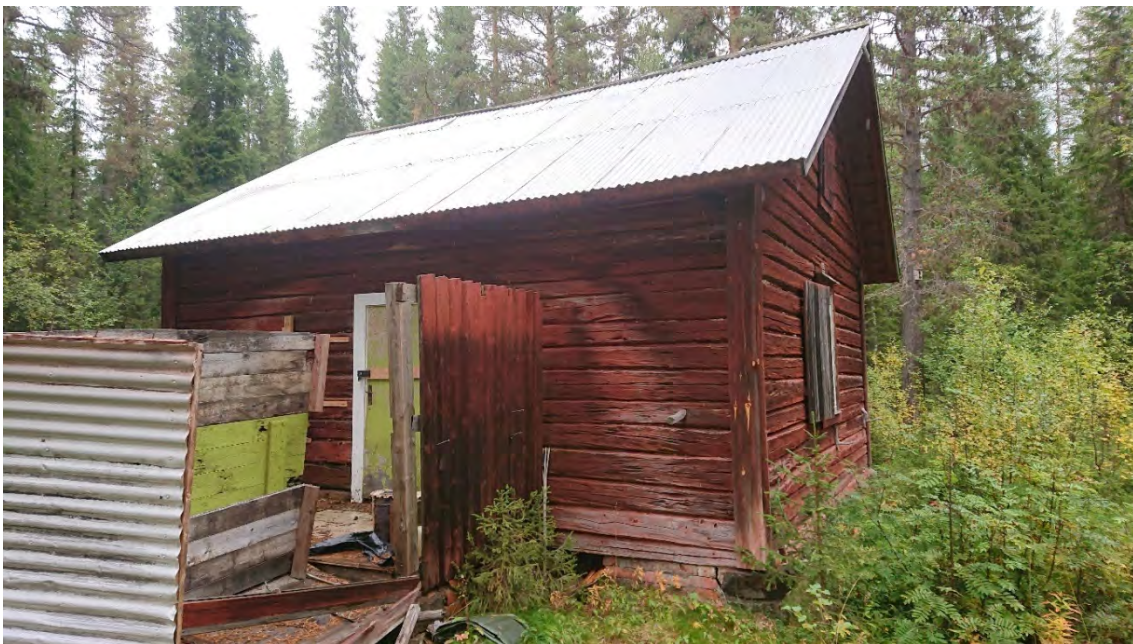
Fig. 50. Flottarkoja.

Flottarkoja, timrad, 7x7 m och 3,5 m h. Timmerhus med laxade knutar. Sadeltak täckt med sinusprofilerad galvad plåt. Spröjsade fönster och fönsterluckor. Sekundär farstu av plankstomme som rasat. Målad med faluröd slamfärg och fönster vitmålade.

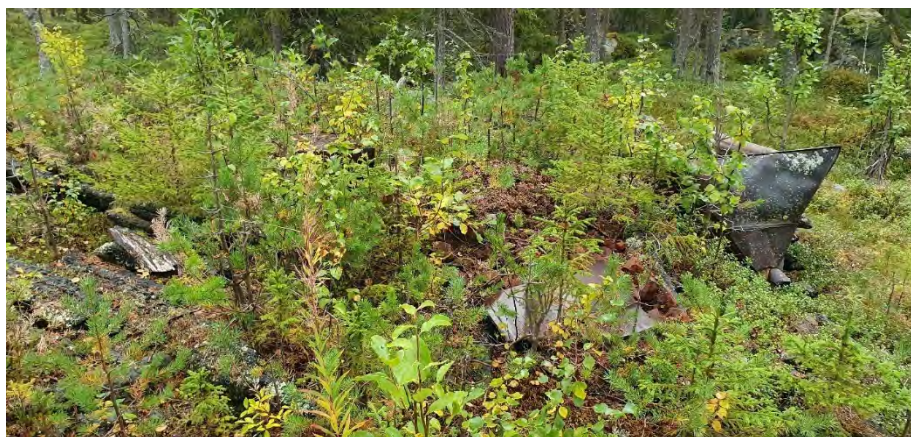
Fig. 53. Husgrund (L2019:3961).

Husgrunden (L2019:3961) är 7x5 meter (N-S), bestående av en jordvall och brända stockar. I SSV är ett spismursröse, 2x2 meter och intill 0,6 meter högt av natur- och tegelstenar. I grunden är en järnspis och omkring grunden är diverse järnskrot.

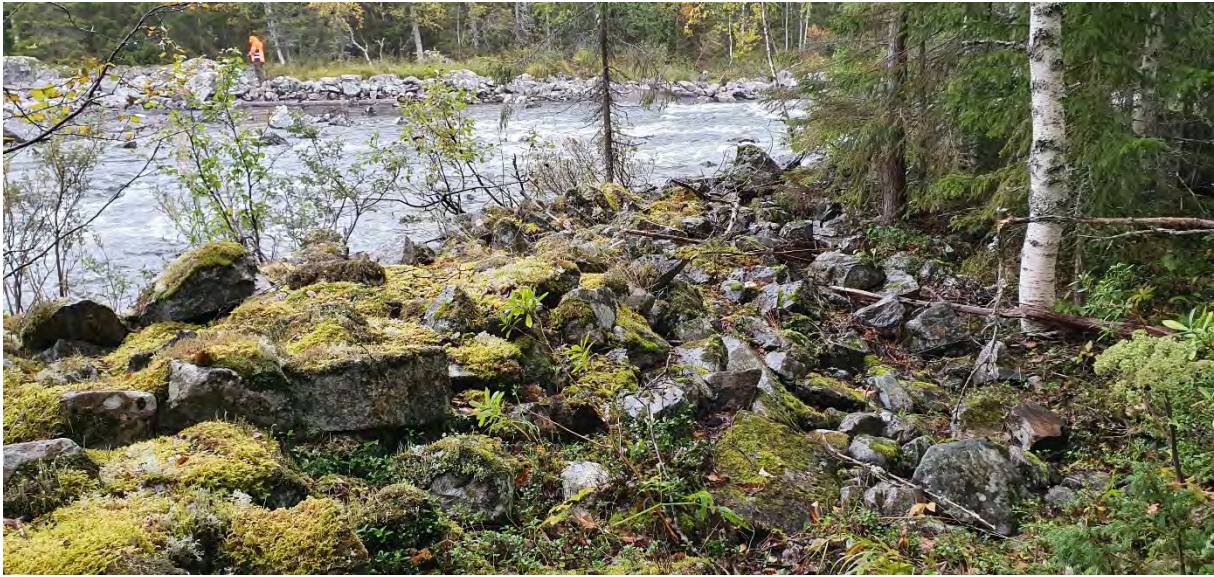
Fig. 99. Strandskoning (L2019:4044).

Strandskoning (L2019:4044) är cirka 43 meter lång (huvudriktning NÖ-SV), 3-4 meter bred och intill 1 meter hög, av 0,1-1 meter stora stenar.

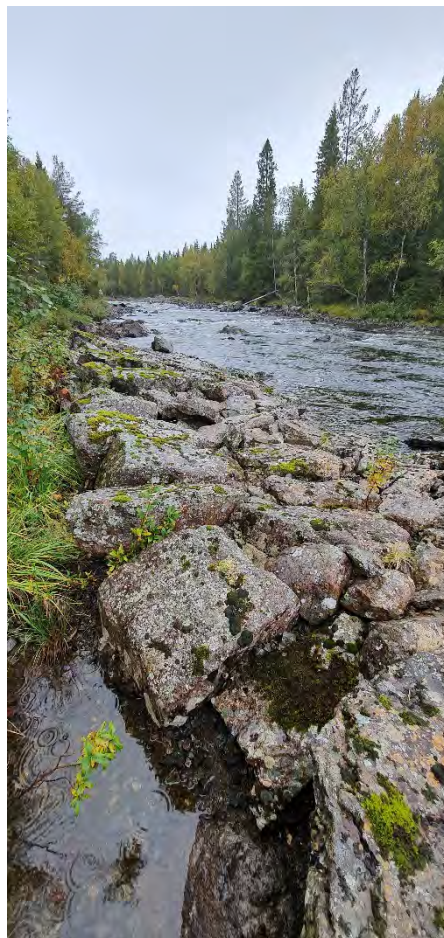
Fig. 100. Strandskoning (L2019:4043).

Strandskoning (L2019:4043) är cirka 19 meter lång (Ö-V), 3-3,5 meter bred och intill 0,8 meter hög, av 0,1-1,5 meter stora stenar.

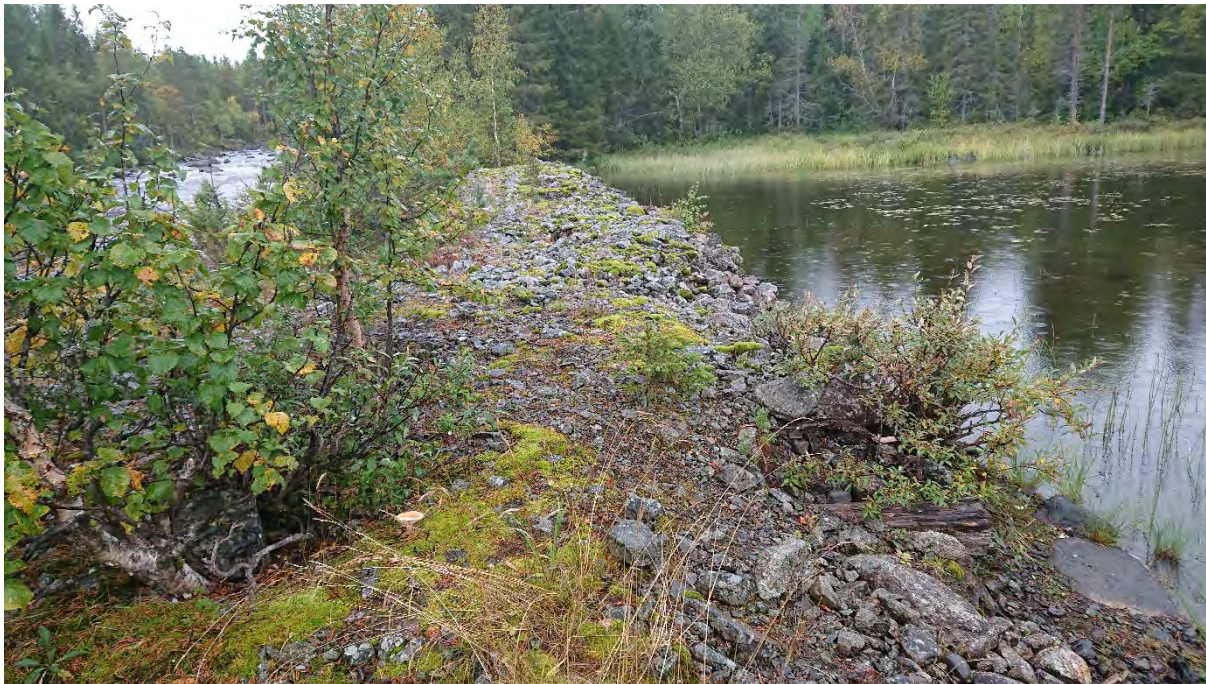
Fig. 101. Ledarm och strandskoning (L2019:4489).

Ledarm och strandskoning (L2019:4489) är cirka 100 meter lång (NÖ-SV), bestående av, i NÖ en dubbel tråkista med tvärlåar, 3-4 meter bred och 0,5 meter hög, med intill 3 stockvarv, fylld med 0,3-1 meter stora stenar, centralt i lämningen är en tråkista med tvärlåar, 7 meter bred och 0,6 meter hög, av intill 3 stockvarv, fylld med 0,2-0,4 meter stora stenar, samt i SV delen ingen tråkista utan endast strandskoning, 3-7 meter bred och 0,5 meter hög, av 0,1-0,4 stora stenar. Öppnad vid rensning av ån mellan de två nordligaste delarna.

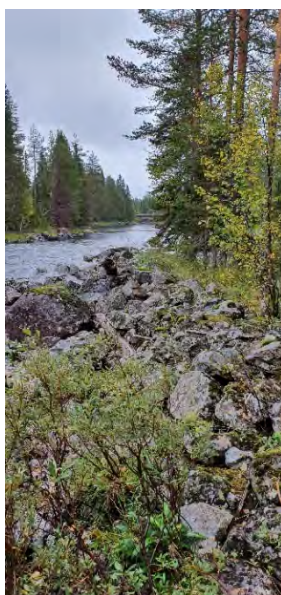
Fig. 102. Ledarm (L2019:4041).

Ledarm (L2019:4041) är cirka 47 meter lång (Ö-V), 2-4 meter bred och intill 1,3 meter hög, av 0,2-1 meter stora stenar.

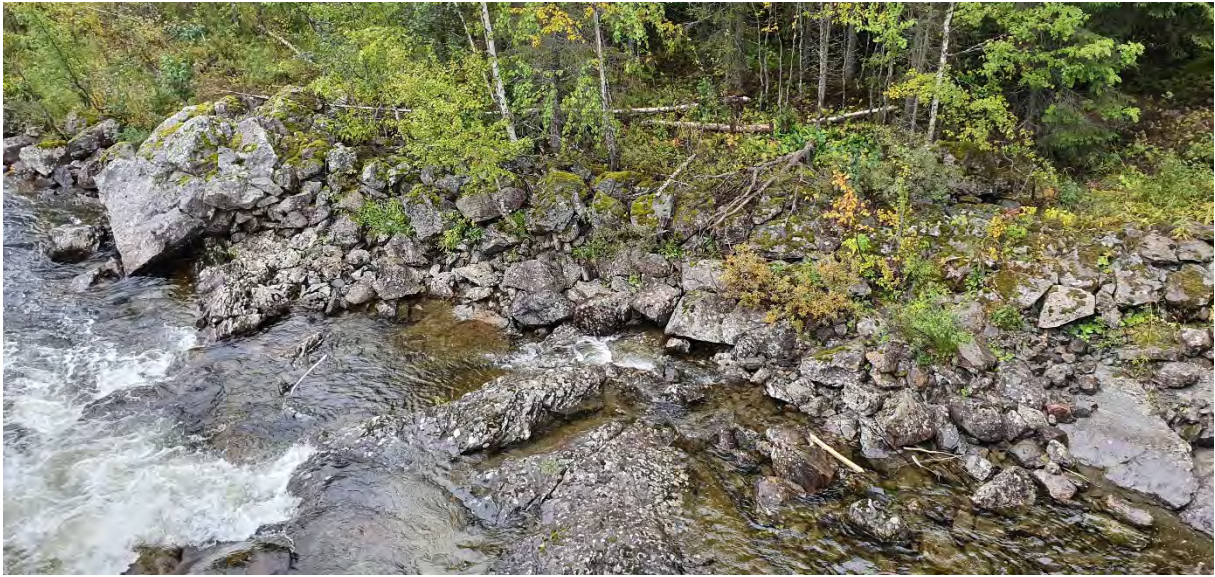
Fig. 103. Strandskoning (L2019:4045).

Strandskoning (L2019:4045) är cirka 16 meter lång (NÖ-SV), 3-4 meter bred och intill 1 meter hög, av 0,1-1,5 meter stora stenar.

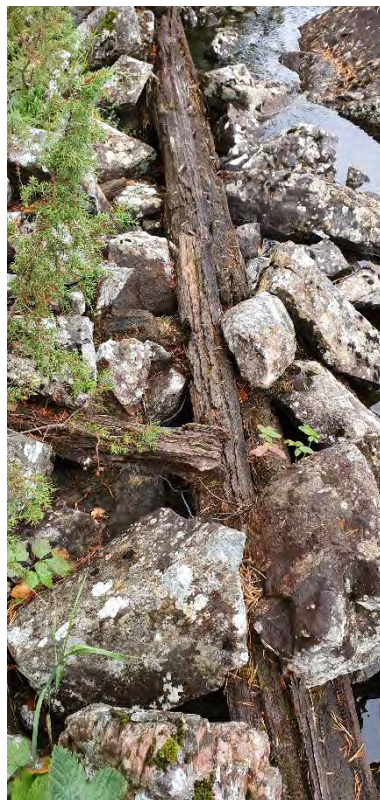
Fig. 104. Ledarm (L2019:4046).

Ledarm (L2019:4046) är cirka 37 meter lång (NÖ-SV), 2,5-3,5 meter bred och intill 0,8 meter hög, bestående av en trækista med längs- och tvärsgående stockrester och stenfyllning av 0,1-1 meter stora stenar.

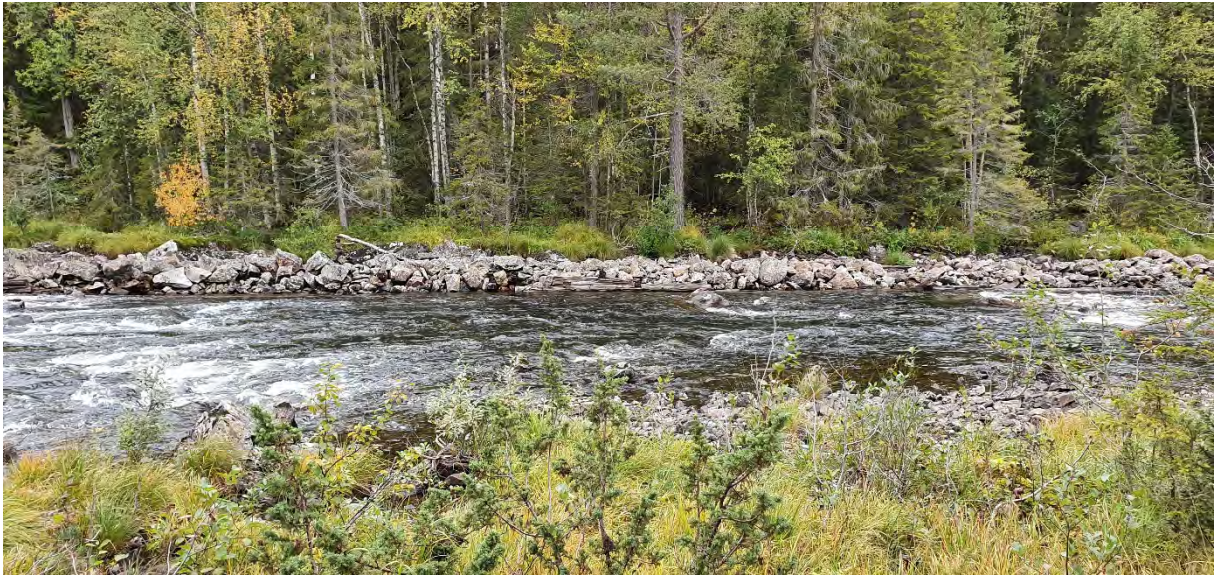
Fig. 105. Ledarm (L2019:4496).

Ledarm (L2019:4496) är cirka 100 meter lång (ÖNÖ-VSV), 3-4 meter bred och 0,6-0,9 meter hög, bestående av en dubbel träkista med tvärsålar, intill 4 stockvarv fylld med 0,2-0,7 meter stora stenar.
