Svaningsåns flottled

Ett kunskapsunderlag

Ström och Hotagens sn. Strömsund och Krokoms kn. Jämtlands län

RAPPORT – JAMTLI 2019:18
ISSN 1654-2045

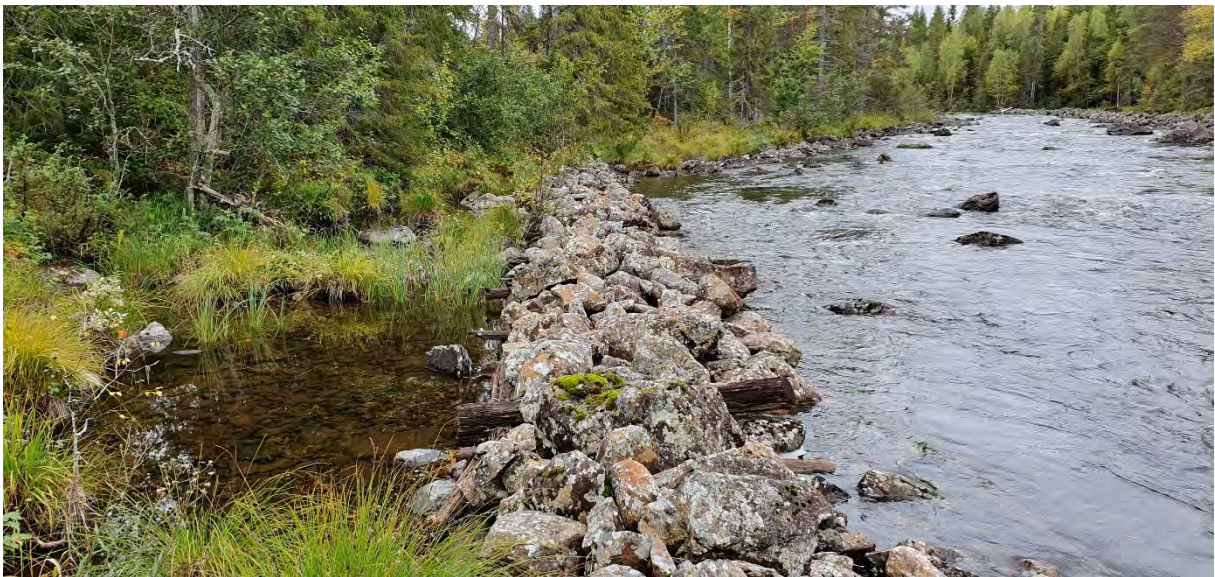
Fig. 106. Ledarm (L2019:4047).

Ledarm (L2019:4047) är cirka 25 meter lång (NÖ-SV), 3 meter bred och intill 0,7 meter hög, bestående av en dubbel träkista med längs- och tvärsgående stockrester och stenfyllning av 0,1-1 meter stora stenar.

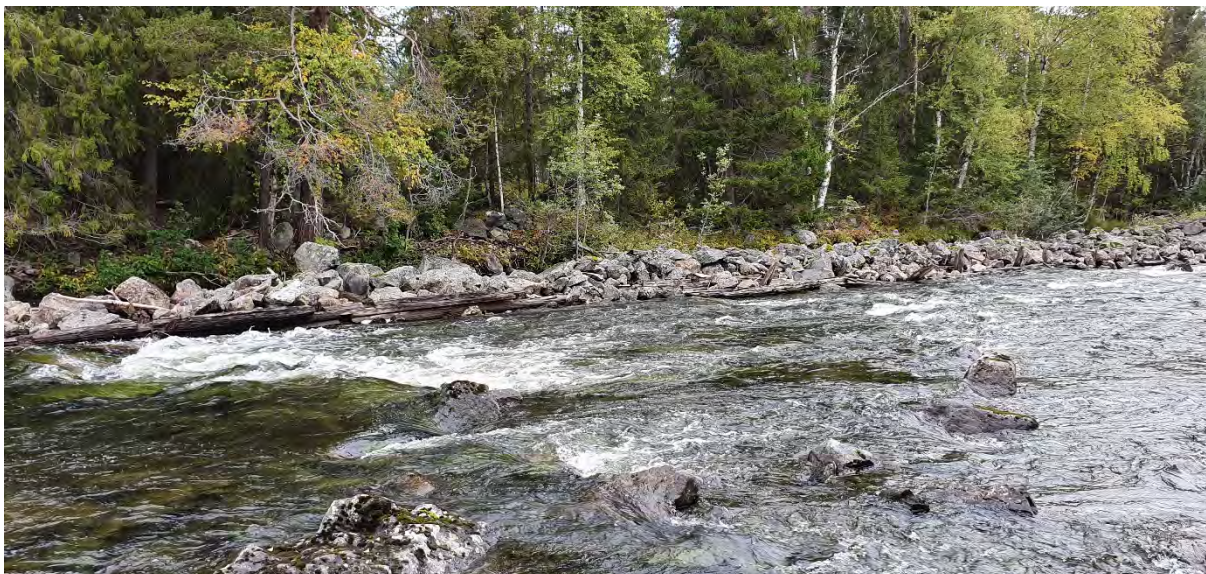
Fig. 107. Strandskoning (L2019:4497).

Strandskoning (L2019:4497) är cirka 70 meter lång (VNV-ÖSÖ), 4 meter bred och 0,5-0,9 meter hög, bestående av en tråkista med tvärsålar, intill 2 stockvarv fylld med 0,2-1 meter stora stenar. Öppnad vid resning på minst ett ställe.

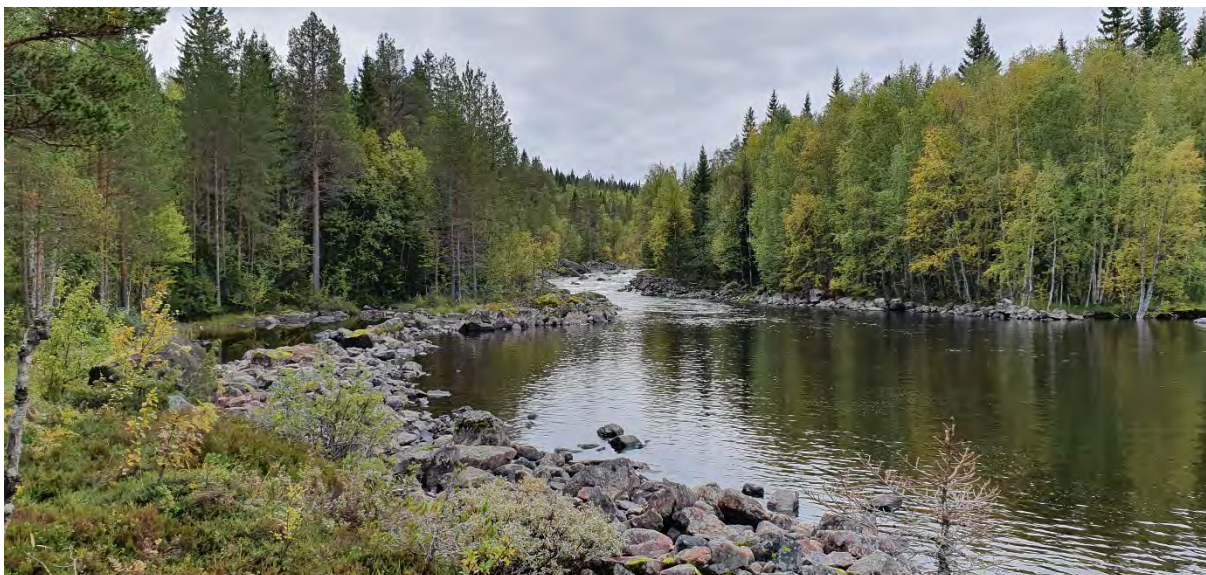
Fig. 108. Ledarm, (L2019:4049).

Ledarm, (L2019:4049) är cirka 38 meter lång (NNÖ-SSV), 4-5 meter bred och intill 0,7 meter hög, av 0,2-1 meter stora stenar.

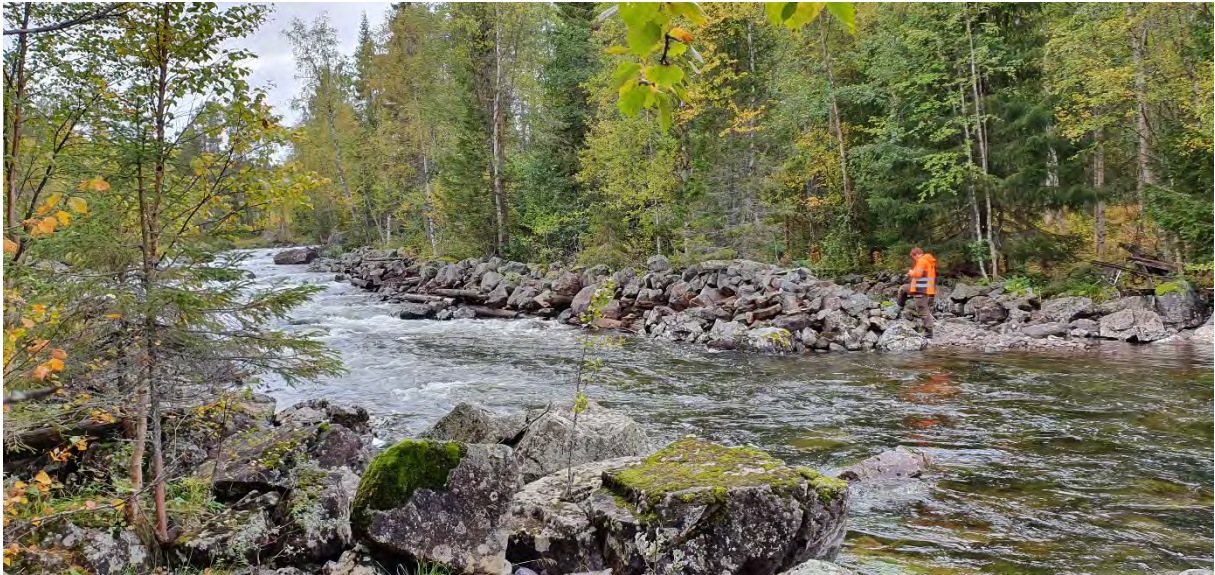
Fig. 109. Strandskoning/ledarm (L2019:4498).

Strandskoning/ledarm (L2019:4498) är cirka 110 meter lång (NNÖ-SSV,VNV-ÖSÖ), 4-5 meter bred och 0,6-1,3 meter hög, bestående av dubbel träkista med tvärslåar, av 1-2 stockvarv, fylld med 0,2-1 meter stora stenar.

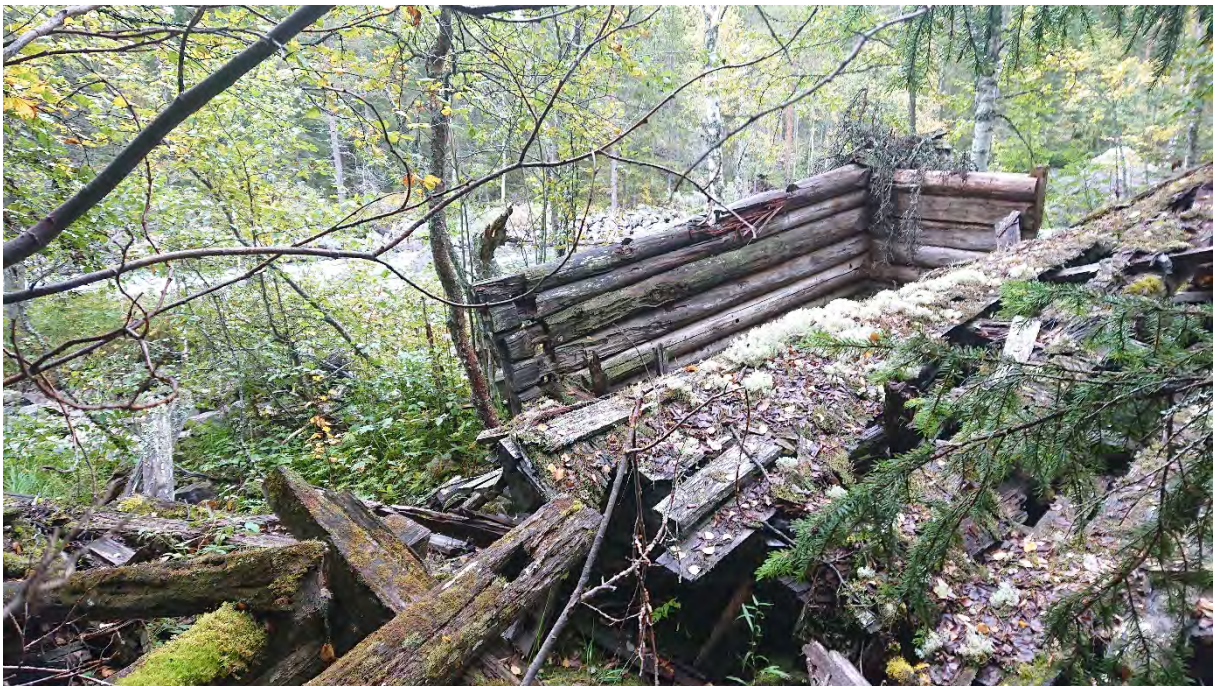
Fig. 110. Träindustri, såghusgrund (L2019:4087).

Träindustri (L2019:4087) består av en såghusgrund och en grävd kanal.

Såghusgrunden är 10x5 meter (NNV-SSÖ) och intill 1 meter hög, bestående av intill 7 stockvarv.

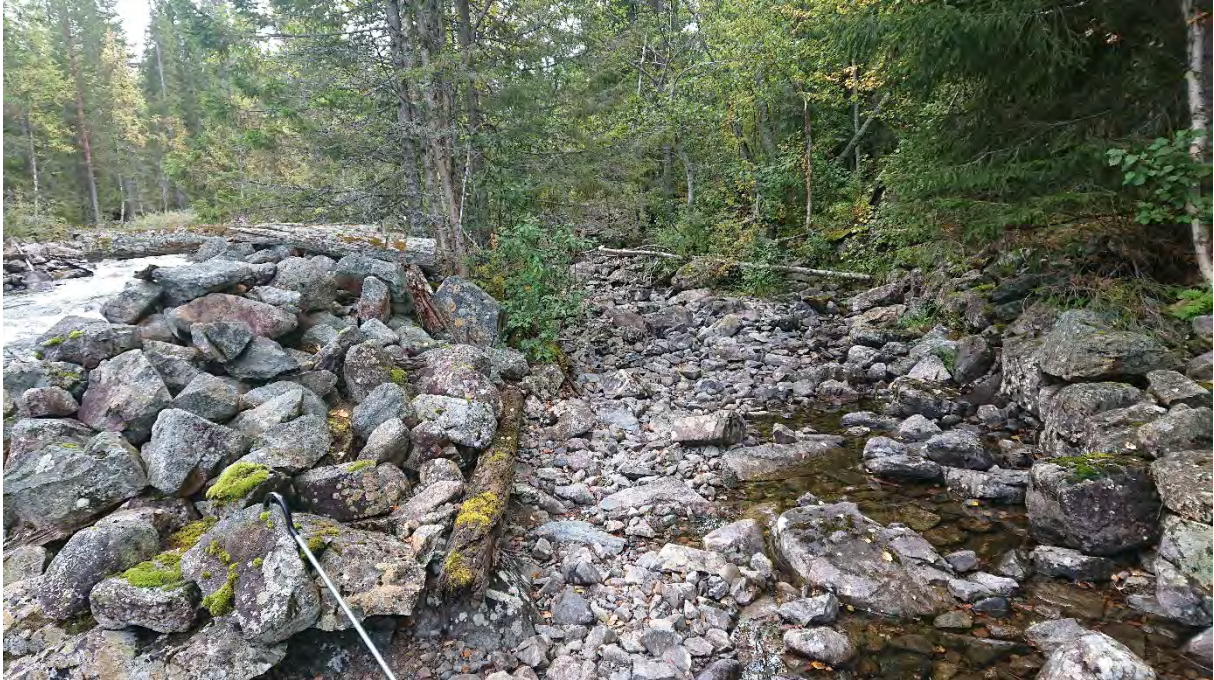
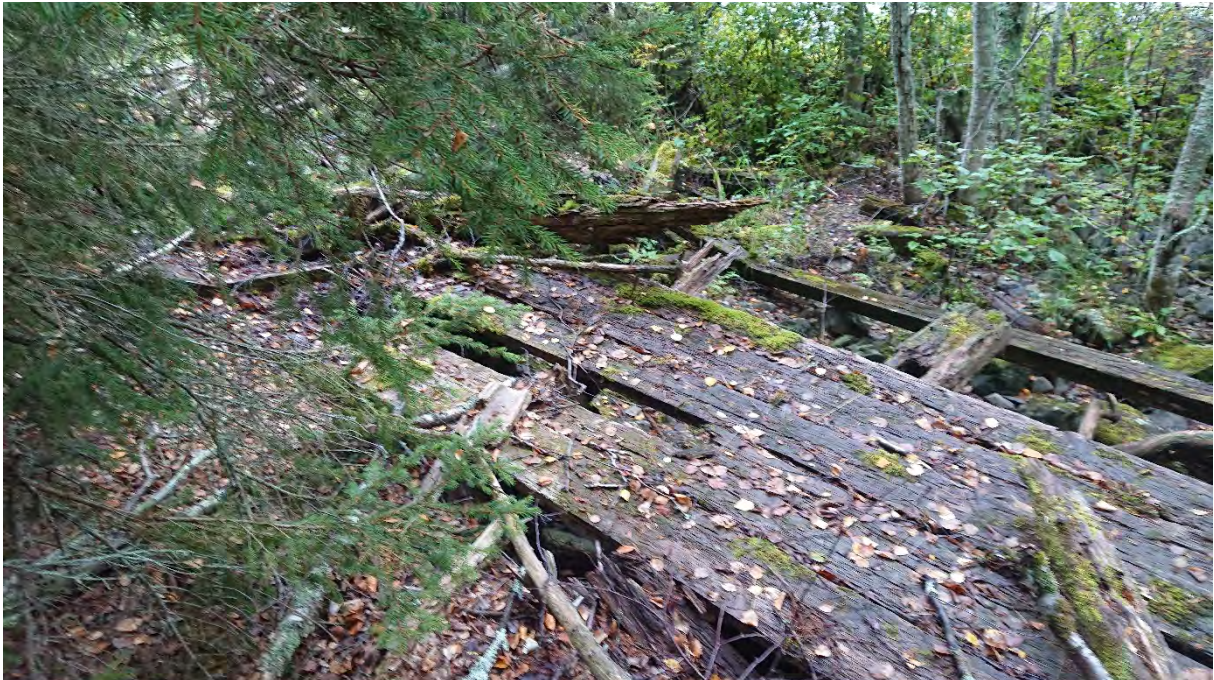
Den grävda kanalen är cirka 80 meter lång (NÖ-SV), och 4-5 meter bred. Kanalen är torrlagd och delvis täckt av rester från skibord/botten av ränna. Kanal och botten av ränna löper in i sågen i NNV. På generalstabskartan från 1906 finns både en såg och en kvarn markerad på denna plats. Osäkert om detta är sågen eller kvarnen. Kanalen är även markerad på laga skifteskartan från 1894.

Fig. 111. Träindustri, kanal (L2019:4087).

Fig. 112. Träindustri, kanal, skibord/botten av ränna (L2019:4087).

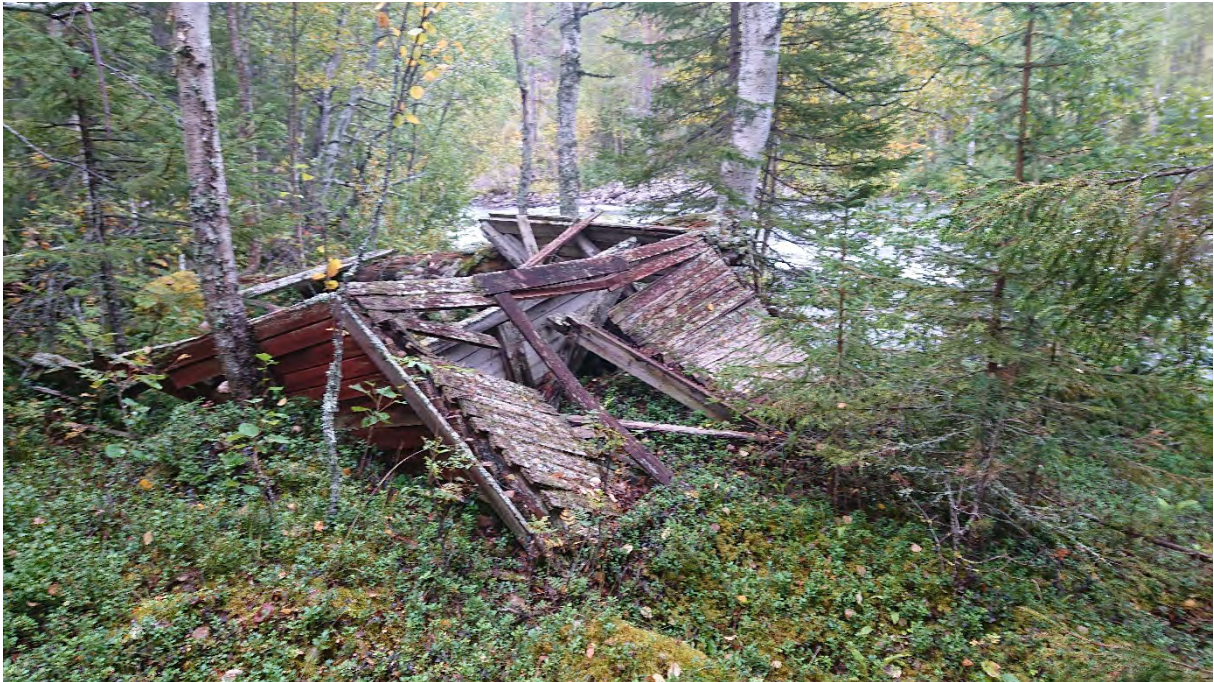
Fig. 113. Husruin (L2019:3986).

Husruin (L2019:3986) är 5x3 meter (ÖNÖ-VSV), intill 1 meter hög, bestående av, i VSV, gavelrester samt enstaka timmerrester. Svåravgränsad på grund av vindfällan och andra timmerrester samt stora stenar.

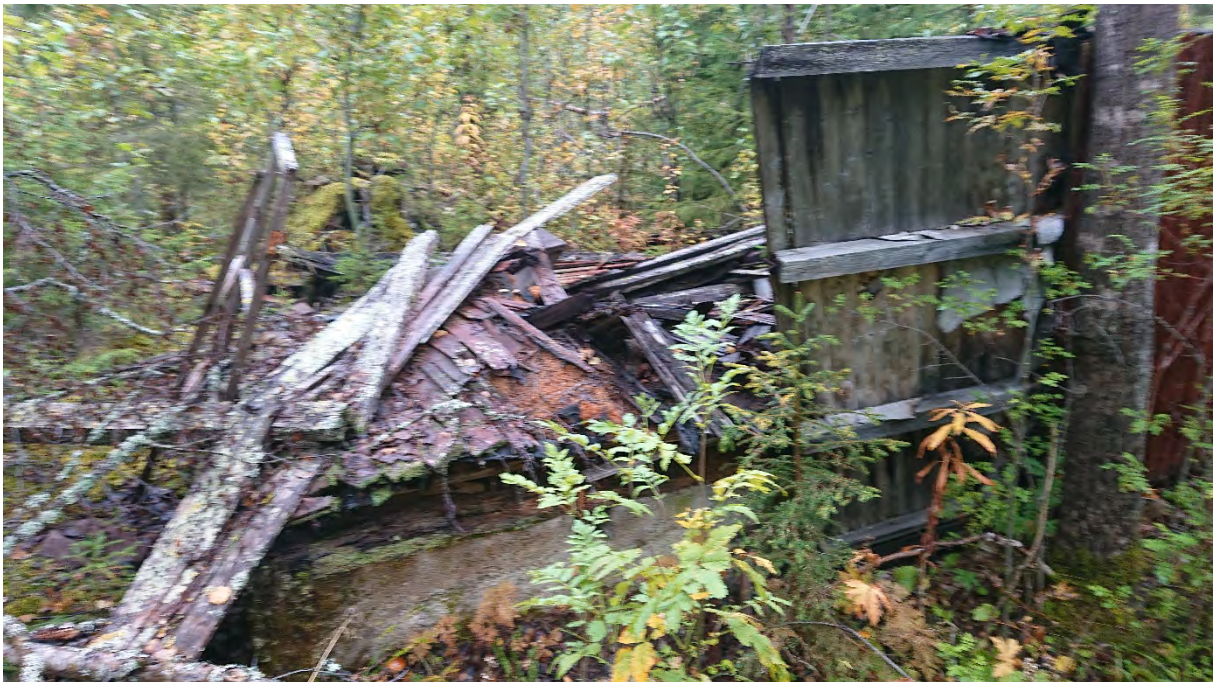
Fig. 114. Husgrund (L2019:4095).

Husgrund (L2019:4095) är 7x5 meter (Ö-V) och 0,4 meter hög, bestående av betongsöcket och inrasat trämaterial. I V är spismursrest, 2x2 meter och 0,8 meter hög av tegel.

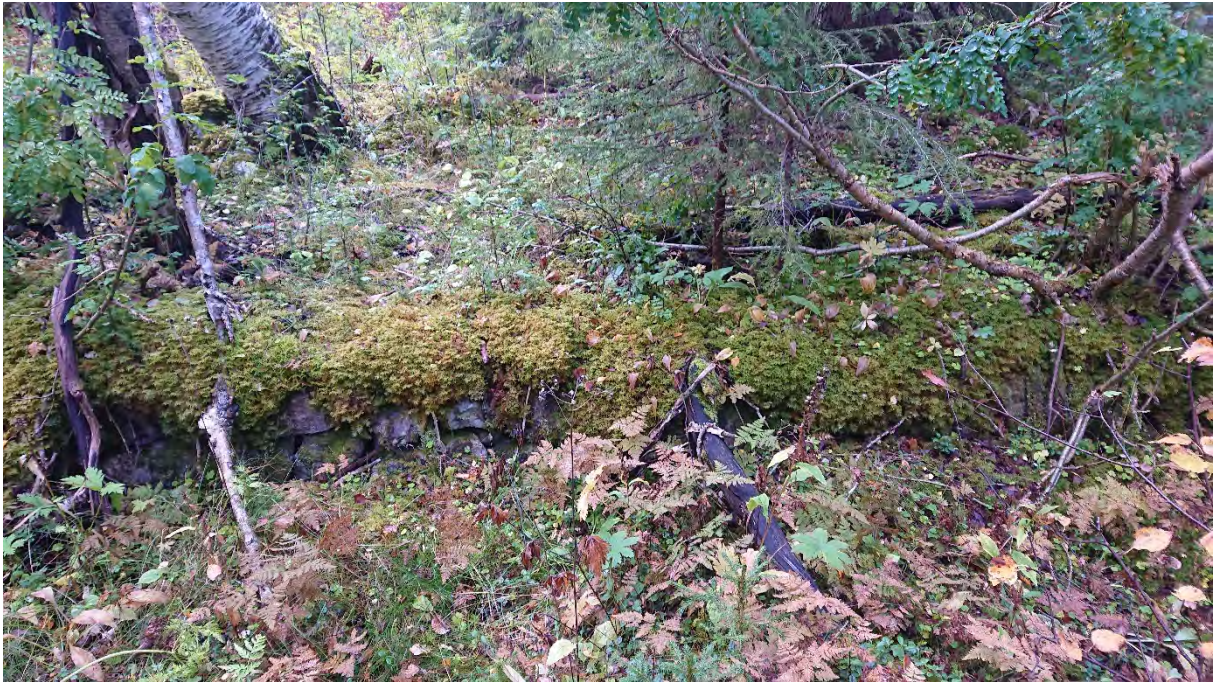
Fig. 115. Husgrund (L2019:4093).

Husgrund (L2019:4093) är 8x4 meter (N-S) och 0,2-0,3 meter hög, bestående av kallmurade syllstensrader i NNÖ och ÖSÖ.

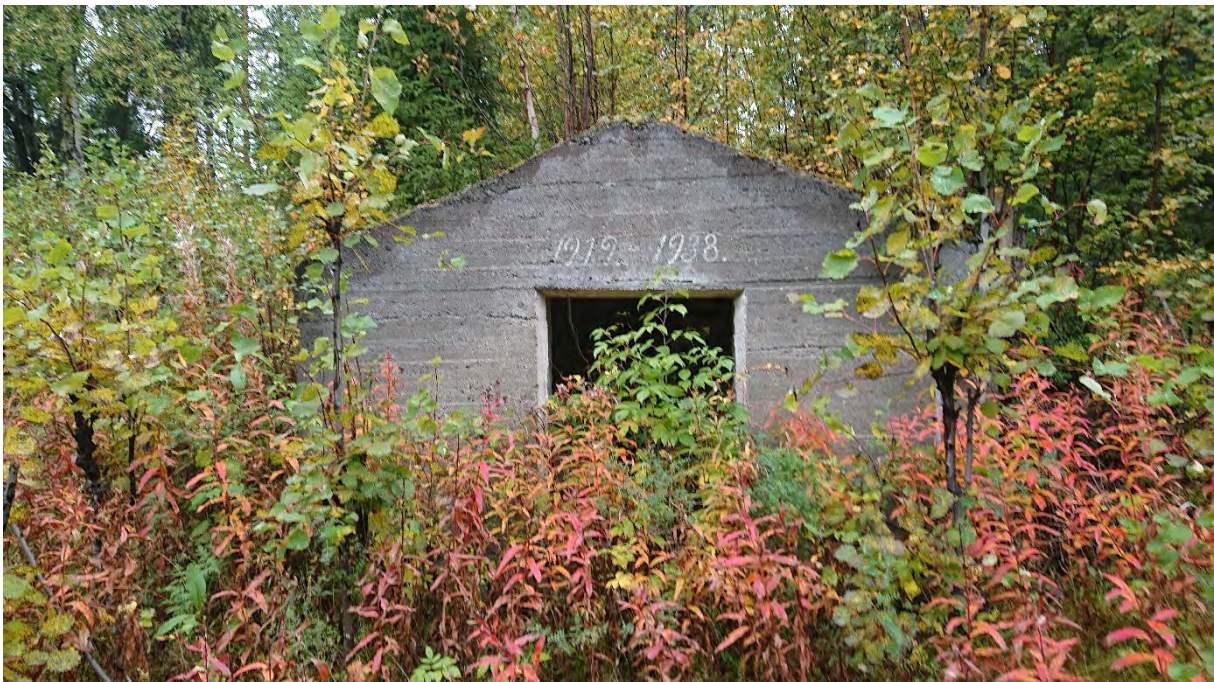
Fig. 116. Jordkällare, ruin, (L2019:4096).

Jordkällare, ruin, (L2019:4096) är 9x4 meter (NNÖ-SSV) och intill 2 meter hög, ingrävd i kulle. Bestående av kallmurade väggar och gavel av betong. Inrasat tak. Ingång från S. Årtalen 1919-1938 på betonggaveln.

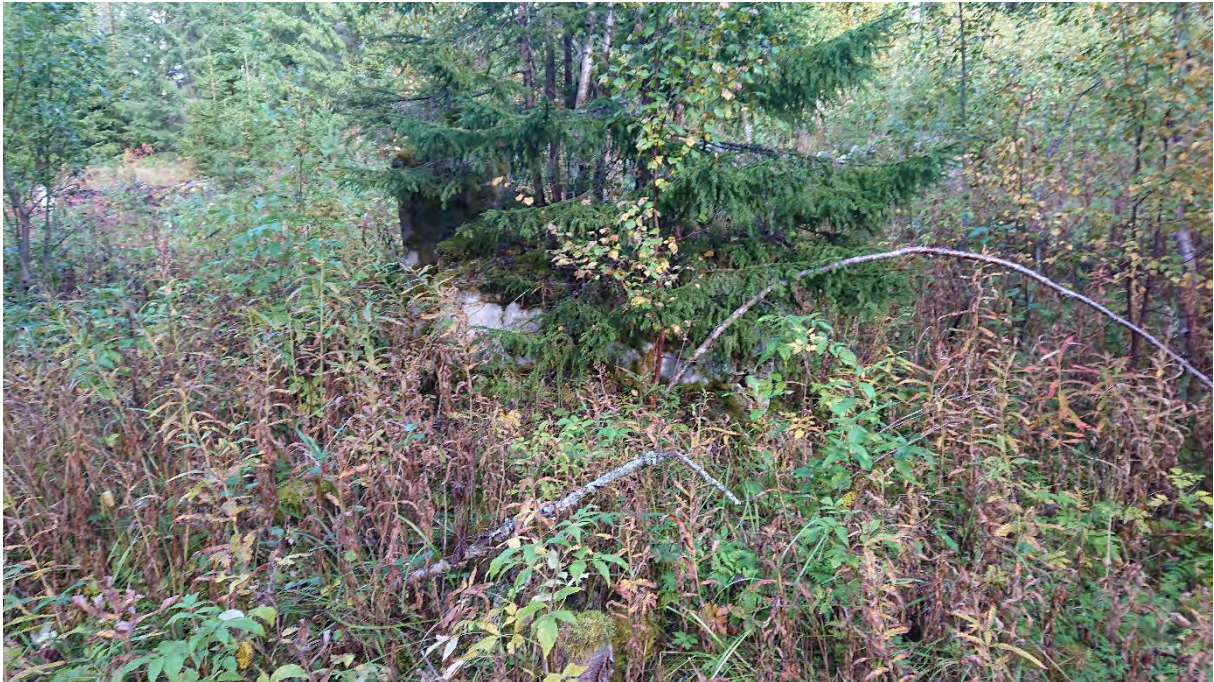
Fig. 117. Husgrund (L2019:4097).

Husgrund (L2019:4097) är 15x5 meter (VNV-ÖSÖ) och intill 0,3 meter hög, bestående av en syllstensrad av natursten. Centralt i lämningen är en spismursrest, 2x2 meter och 0,7-1,5 meter hög av betong.

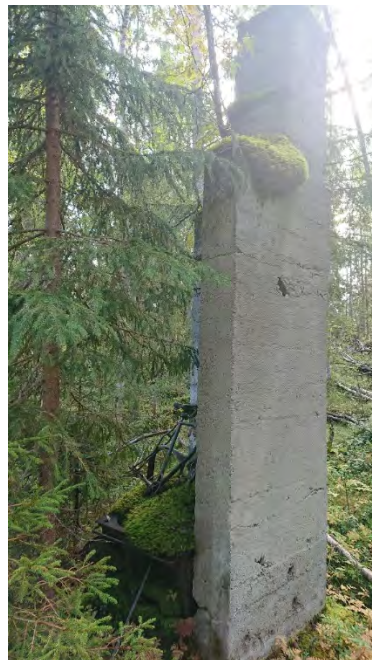
Fig. 118. Husgrund (L2019:4098).

Husgrund (L2019:4098) är 1x1 meter och 4 meter hög, bestående av murstock i betong. I murstocken är en järnspis samt en cykel.

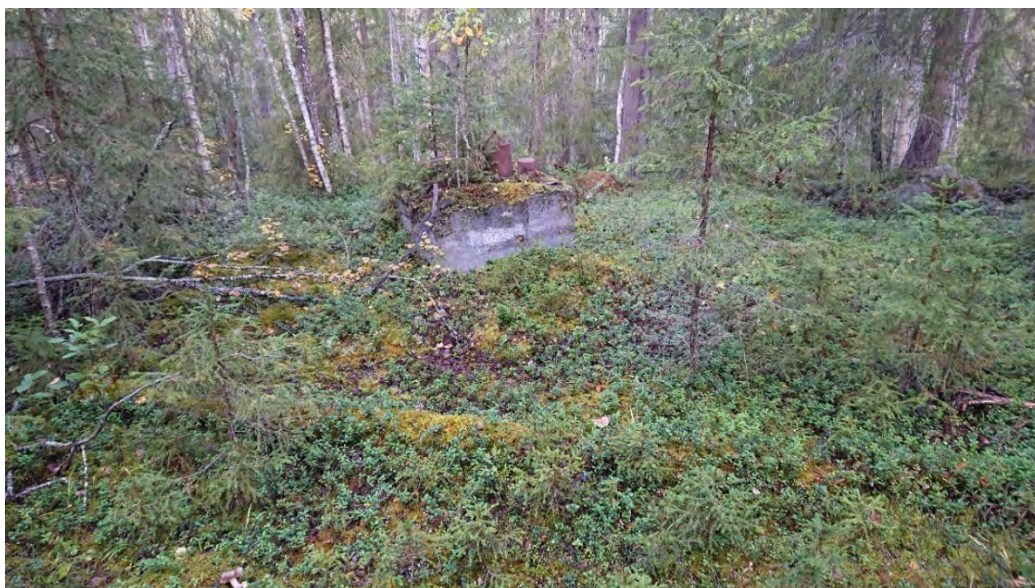
Fig. 119. Husgrund (L2019:4100).

Husgrund (L2019:4100) är 5x5 meter (ÖNÖ-VSV) och 0,1-0,2 meter hög, bestående av syllstenar och 1 stockvarv. I lämningen är en eldpall, 1,2x1,2 meter (Ö-V) och 0,6 meter hög, bestående av betong. Observera att eldpallen står på tvären i husgrunden.

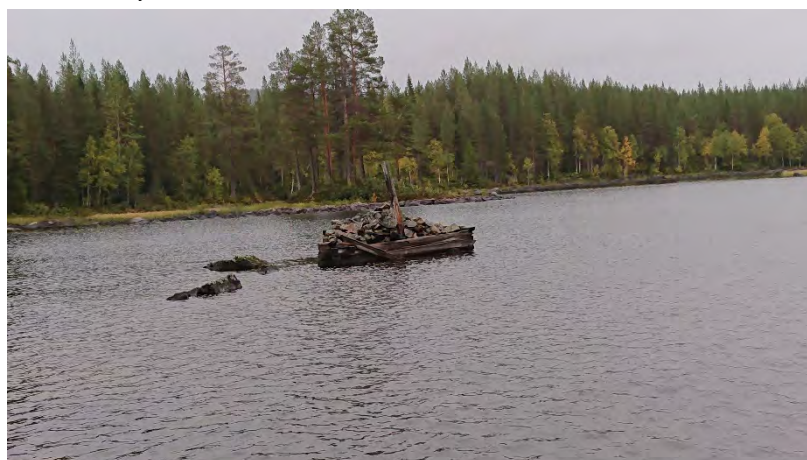
Fig. 136. Träkista ((L2019:3985).

Träkista ((L2019:3985) är triangulär?, 3x3x3 meter och 1 meter hög, bestående av 2 stockvarv, fylld med 0,1-0,4 meter stora stenar.

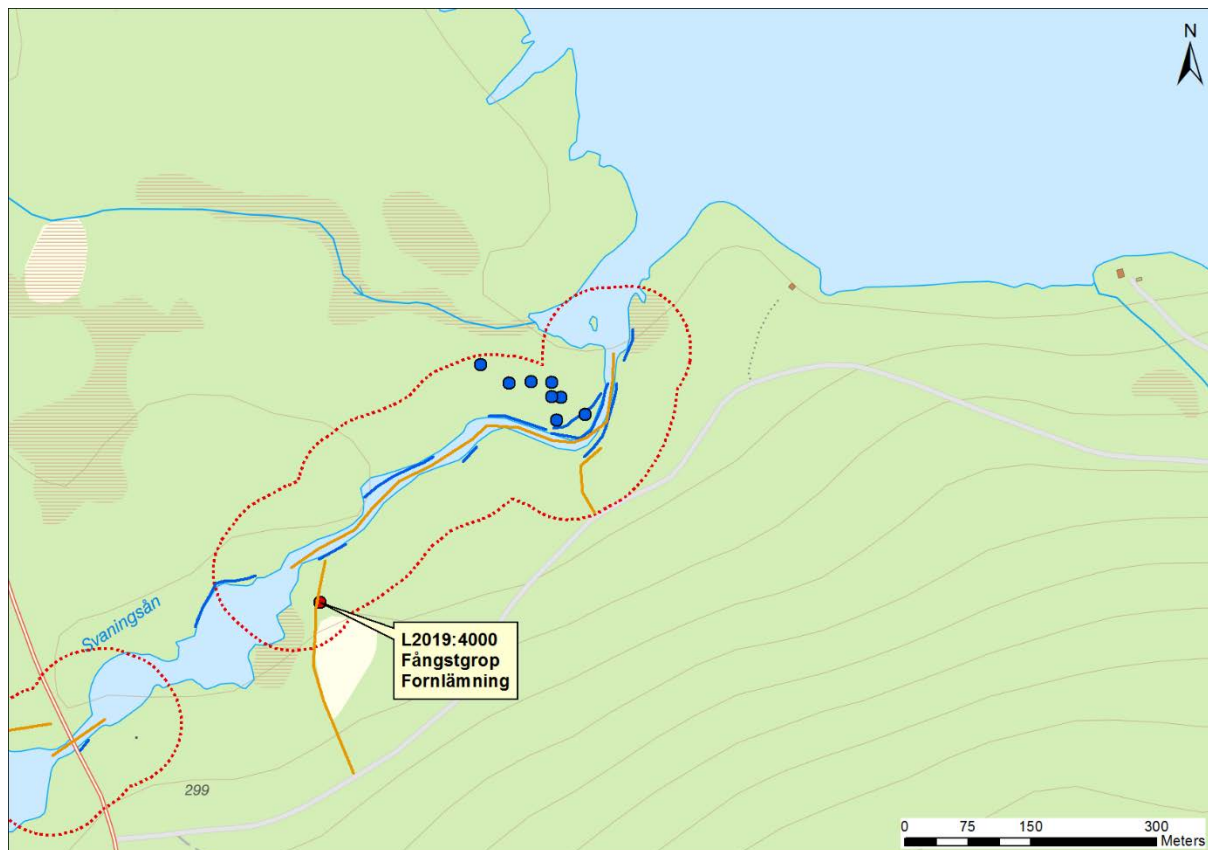
Fig. 137. Miljö 12 Stor-Ringsjön – Svaningssjön, streckad röd linje avgränsar miljön, blå markeringar är flottningslämningar beskrivna ovan, orange linjer markerar där åtgärder ska utföras.

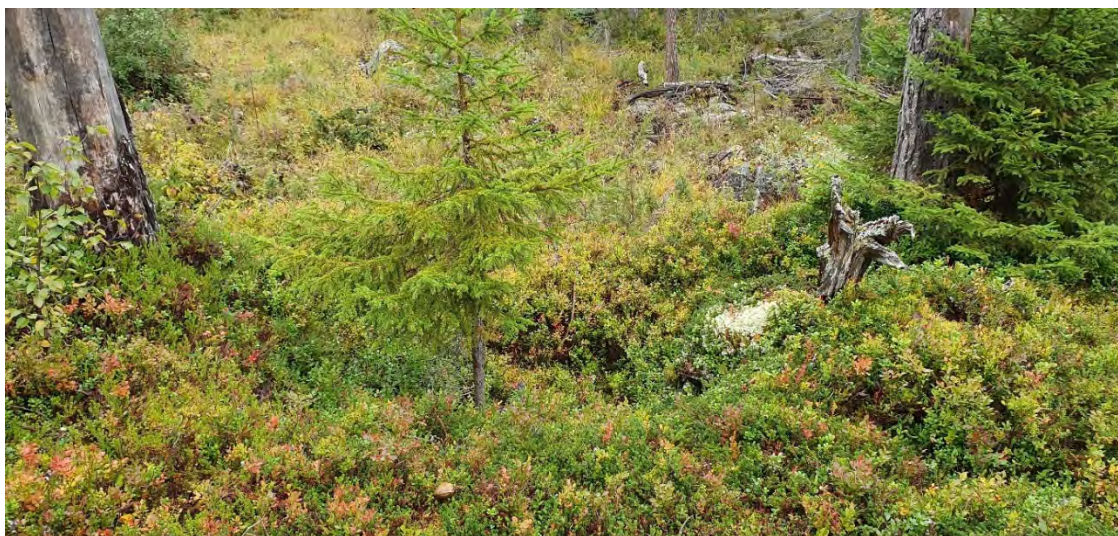
Fig. 138. Fångstgrop (L2019:4000).

Fångstgrop (L2019:4000) är rektangulär, 3,5x2 meter (NV-SÖ) och 0,5 meter djup. Oregelbundet bottenplan, närmast kvadratisk, 1x1 meter (NV-SÖ). Omgiven av en vall, 2-2,5 meter bred och 0,1-0,6 meter hög.

Fångstgropen är belägen mitt i planerad väg för grävmaskin.
