# Marieby kyrka

## Utvändig restaurering, 2019

Östersunds kommun, Jämtlands län, Härnösands stift

RAPPORT – JAMTLI 2019:24  
ISSN 1654-2045

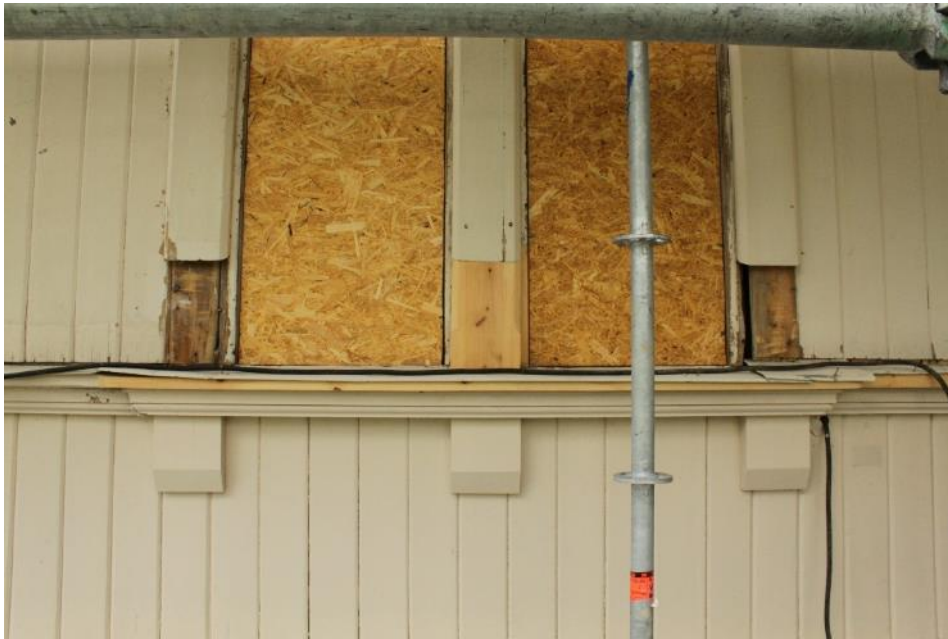
På den västra sidan av tornet som inte berördes av arbetena 2011-2012 och där inga tidigare lagningar utförts, upptäcktes 2019 ytterligare rötskador på fyrskärningen mellan fönstren. Tidigare (1988) har man lagt i underkant av fönstren. Antagligen var karmunderstycket dålig eftersom denna tagits bort. Under fönstren har man istället satt en impregnerad regel som stöd för fyrskärningen som står mellan fönstren. Den utbytta delen av karmens understycke hade kamouflerats på insidan med en tunn list.

*Figur 8 Västra sidan på tornet.*

Delar av fyrskärningen mellan fönstren och karmen har sågats bort och ersatts med nytt virke. Den tunna täcklisten på insidan har behållits. Vid slutbesiktningen var ilagningen i karmen inte målad på insidan utan stod trären. Fodret mellan fönstren på utsidan visade sig ha rötskador. Det har delvis ersatts med nytt virke. I samband med att fasaden skrapades framkom en spricka intill det ena fönsterfodret. Sprickan kamouflerades genom att sätta en tunn list i skarven.

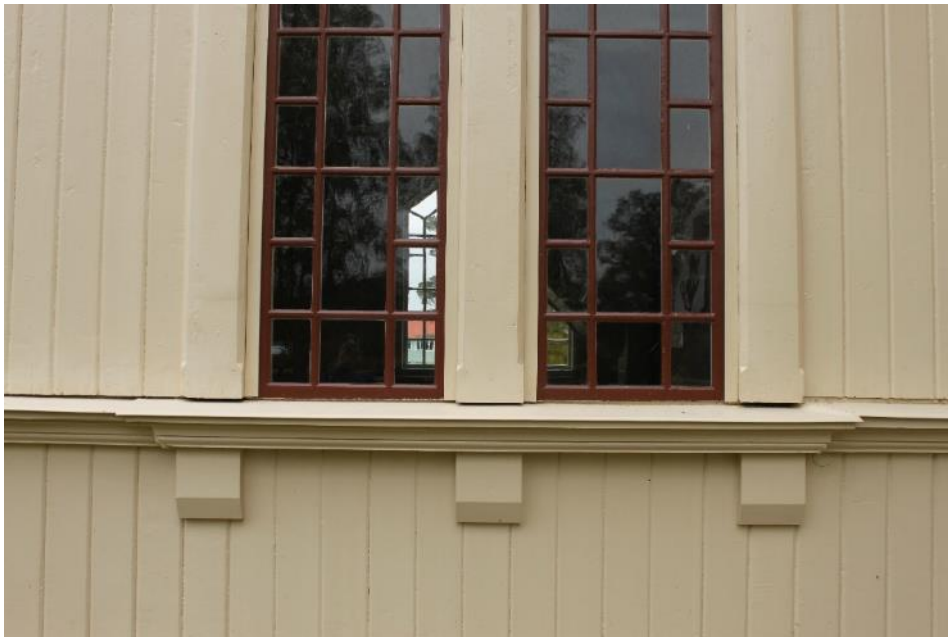
*Figur 9 Fönstret på den västra sidan av tornet efter åtgärd.*

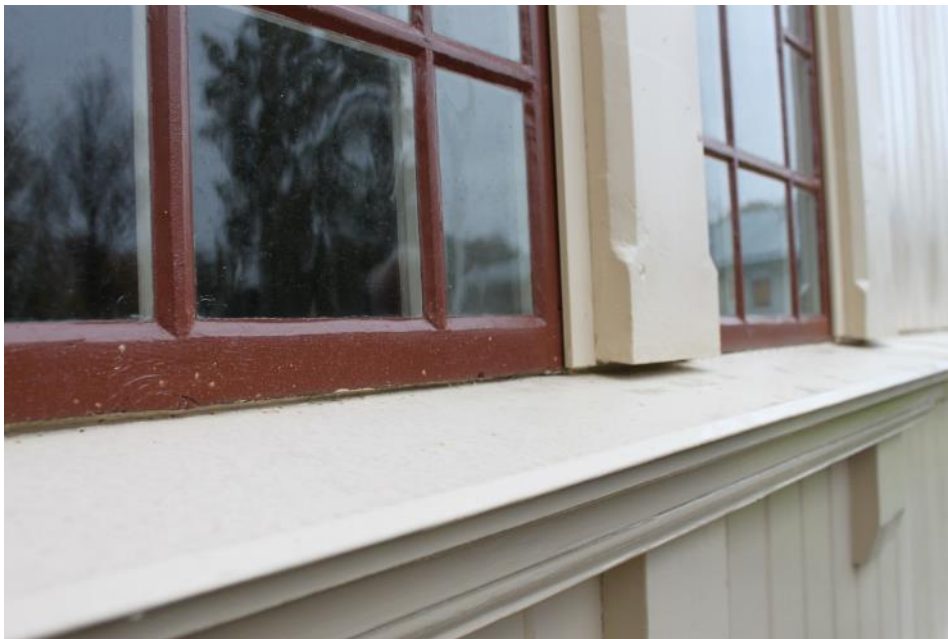
*Figur 10 Fönster efter åtgärd.*

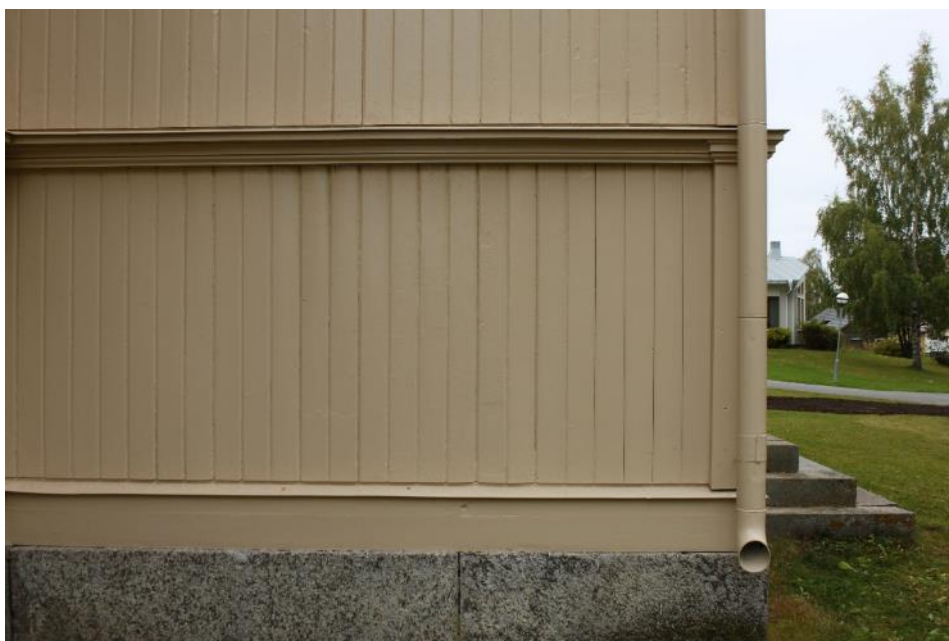
*Figur 17 Fasaden efter åtgärd.*

Fyra stycken panelbrädor på korsarmens södra fasad och knutbrädor nedanför mittelbandslisten har ersatts med nytt virke. Vid demontering av panelen har man varit tvungen att kapa spikarna, därmed blev det ingen spik att återanvända. Återmontering har skett med klippspik, för att panelen inte ska spricka, har panelen förborrats. Den nya panelen kommer från

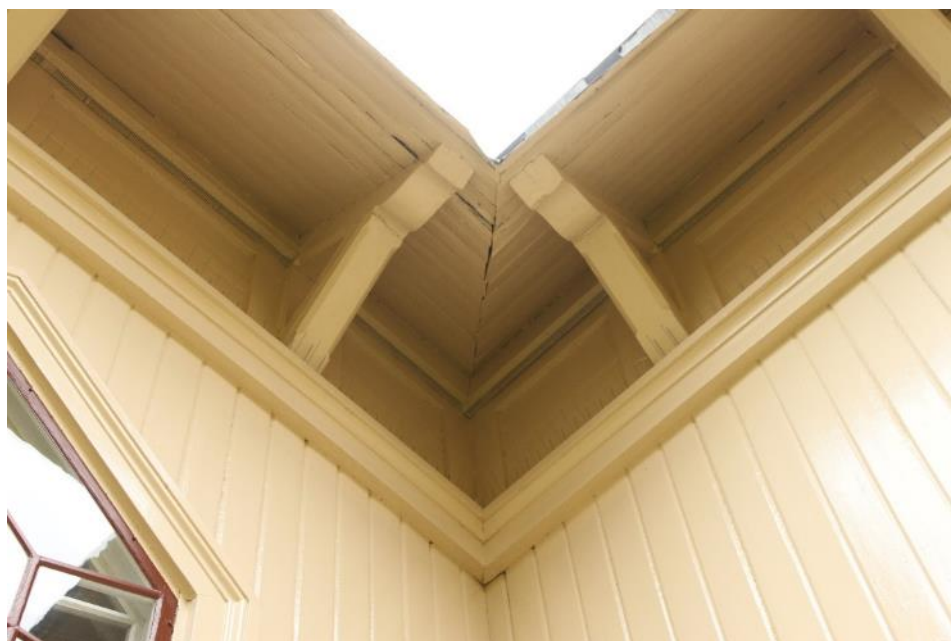
I det inre sydöstra hörnet, i vinkeln mellan långhus och korsarm var takpanelen anfränt. Det noterades redan i samband med restaureringsåtgärderna 1988. Att byta takpanelen skulle medföra att takplåten ovanför måste tas bort, något som man önskade undvika. Den skadade takpanelen kom därför endast att målas. Håller taket tätt kommer

*Figur 19 Samma ställe efter målning.*

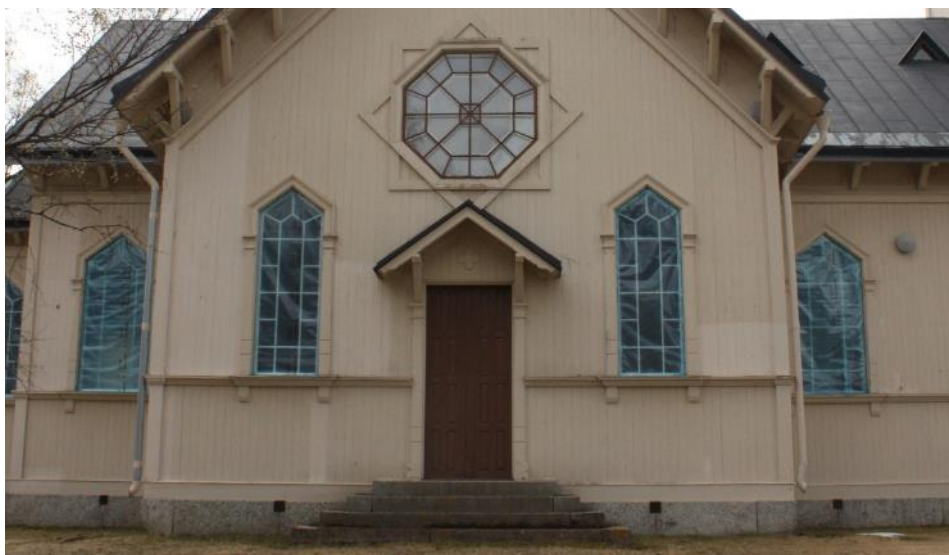
*Figur 25 Östra fasaden före åtgärd. Dörr och det åttkantiga fönstret var målade i en brun kulör.*

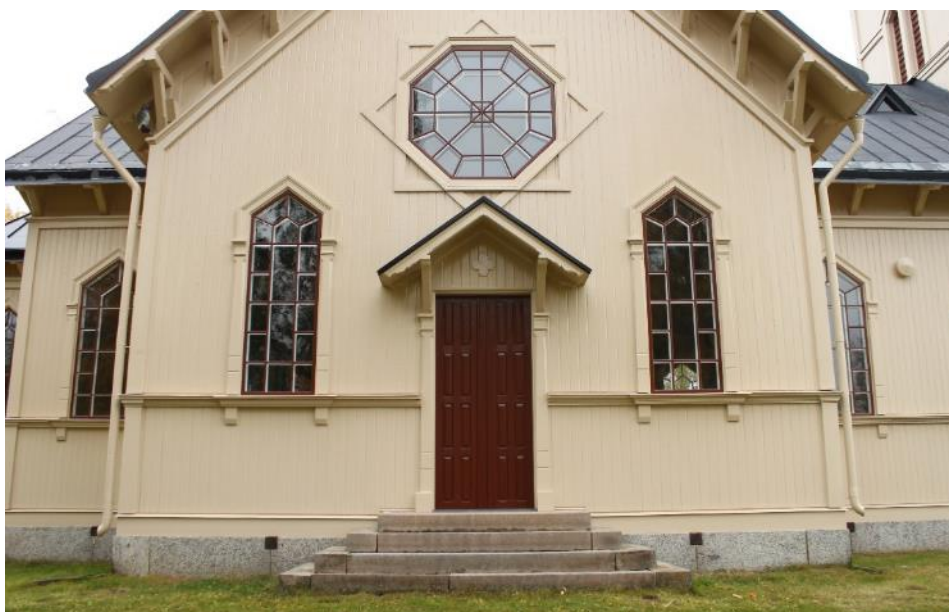
*Figur 28 Östra fasaden efter åtgärd. Dörr och åttkantigt fönster har målats i samma rödbruna kulör som övriga fönster och dörrar på kyrkan.*

Då övriga dörrar på kyrkan redan målats i samma kulör som fönstren, kom även dörren mot öster att få samma kulör ("Linoljefärg 2003" 1A-5876 Bränd terra, vilken motsvarar NCS S 5040-Y70R).

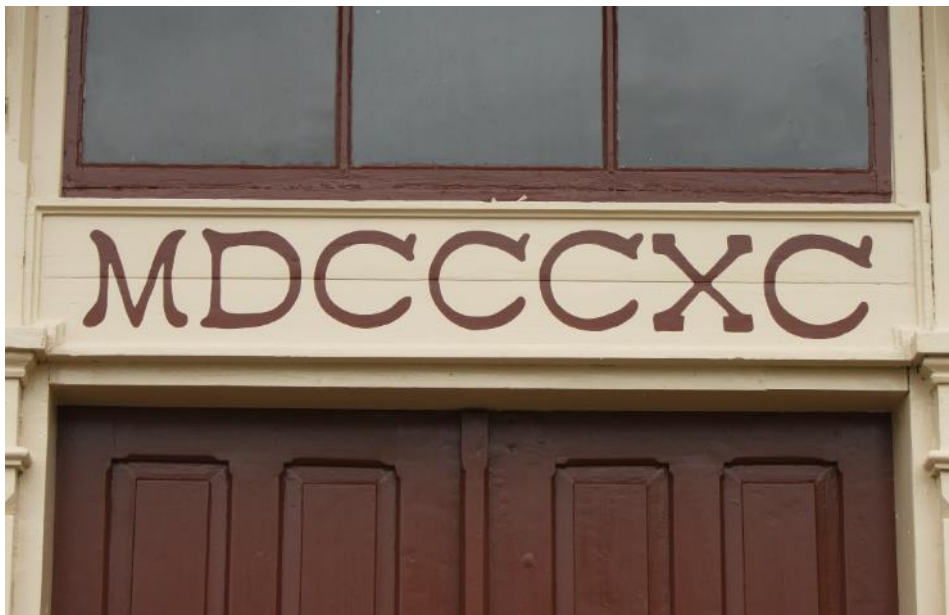
*Figur 30 Inskriptionen efter åtgärd.*

Inskriptionen fotodokumenterades och mallades av, innan ytan målningsbehandlades. Inskriptionen har sedan återskapats. Då den är placerad mellan entrédörren och det ovanför liggande fönstret som båda målats i en rödbrun ton (NCS S 5040-Y70R), kom även inskriptionen att få denna kulör.

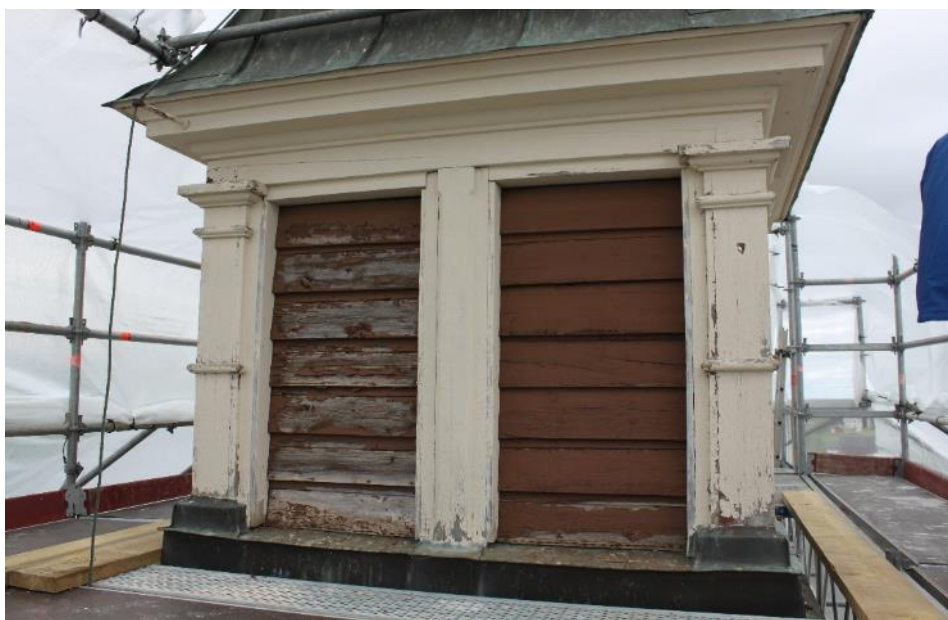
*Figur 31 Lanternin före åtgärd.*

Vid mötet mellan lanterninens träfasad och plåttaket, har glipor fyllts igen med linoljekitt. Sedan har lanterninen målats. Väggytan i fasadkulör och luckorna i fönsterkulör.

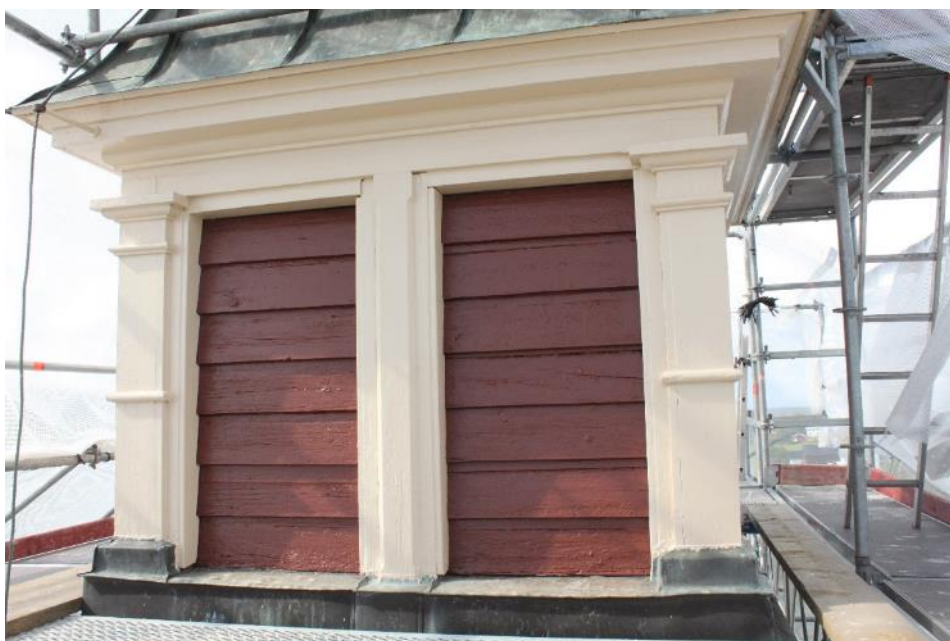
*Figur 32 Lanternin efter åtgärd.*

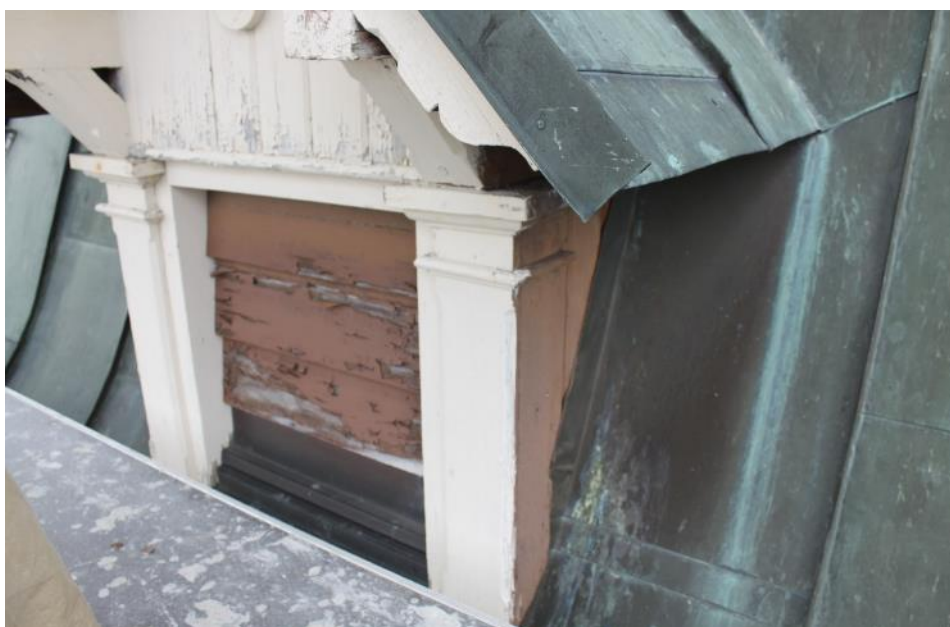
*Figur 33 Takkupa före åtgärd.*

Till takkuporna har man på sidorna använt en brun kulör (NCS S 7010-Y70R) som ligger nära den befintliga kulören. Fronten på takkuporna är liksom tidigare målade i fasadkulör, medan jalusiluckorna målats i samma kulör som kyrkans dörrar och fönster (Linoljefärg 2003, 1A-5876 bränd terra) ungefär motsvarande NCS S 5040-Y70R. Luckorna var tidigare betydligt mycket mörkare brunt ungefär motsvarande NCS S 7010-Y70R

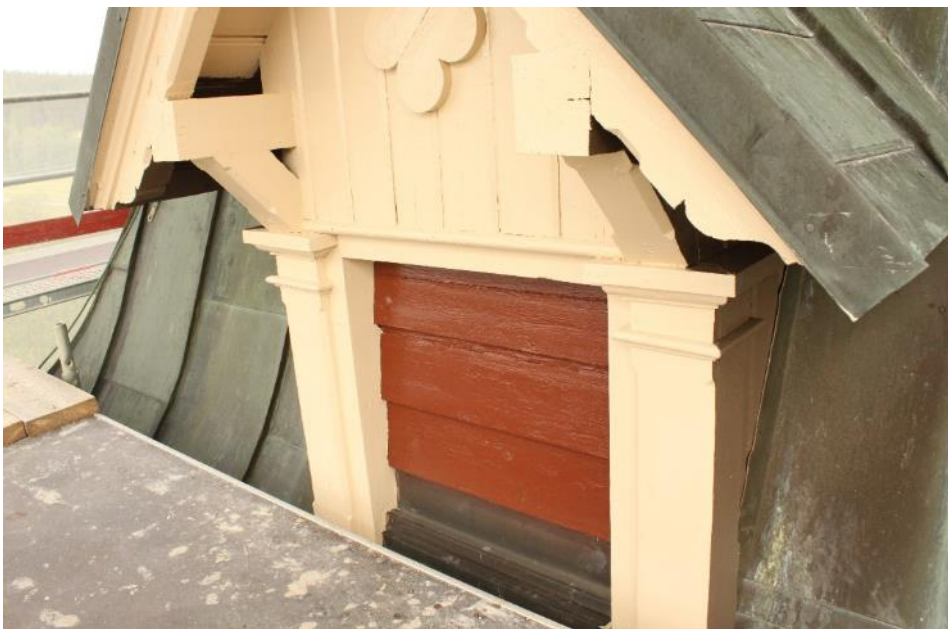
*Figur 34 Takkupa efter åtgärd.*

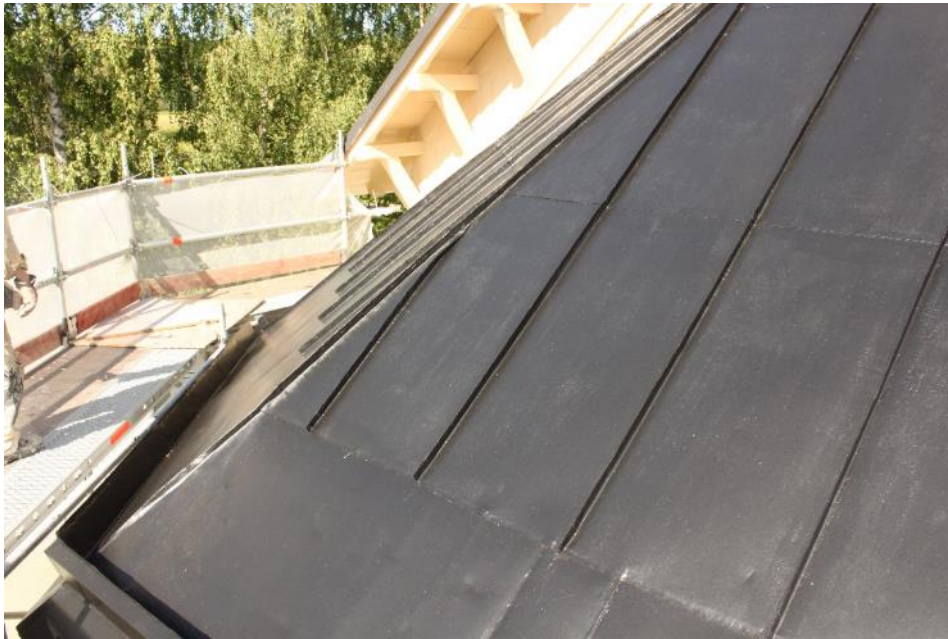
*Figur 36 Plättaket på sakristian efter åtgärd.*

Taket på sakristian högtryckstvättades. Sedan gick takytan över och skrapades. Målarna konstaterade att man vid förra ommålningen inte hade gjort rent taket ordentligt, utan målat utanpå smutsen. Detta gällde främst delen av taket närmast långhusgaveln. Efter skrapning har taket rengjorts med alg och mögeltvätt. Rostfläckar ströks först en gång med Kirjo rostskyddsfärg, sedan har taket strukits två gånger med Kirjo plåttakfärg. Rännan har lagats med bitumenmatta.

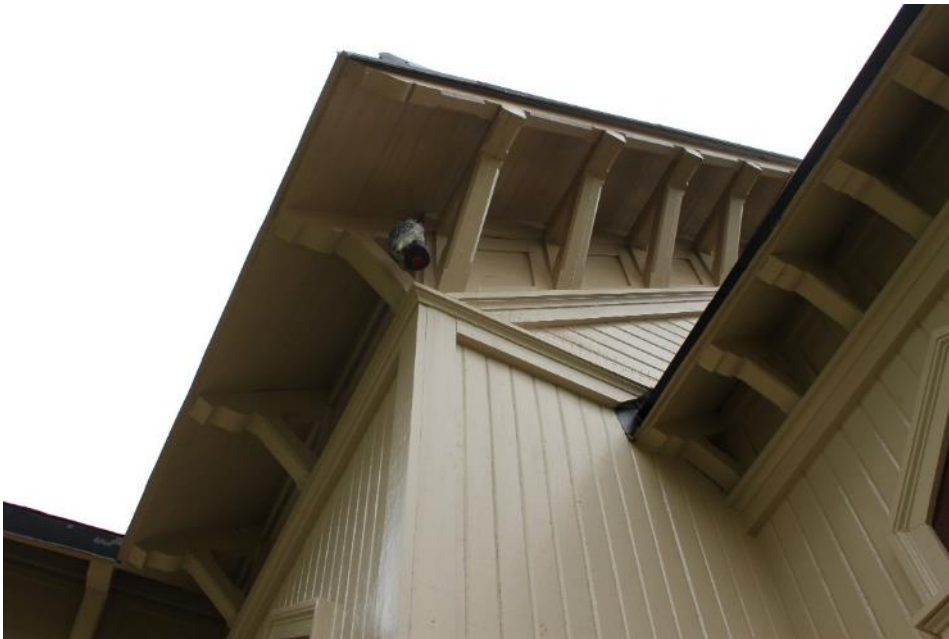
*Figur 44 Från marken upplevs inte fågelpiggarna störande. Notera ugglan i hörnet.*
