# Hammerdals kyrka

## Restaurering av lanternin, 2018

Strömsunds kommun, Jämtlands län, Härnösands stift

RAPPORT – JAMTLI 2019:2  
ISSN 1654-2045

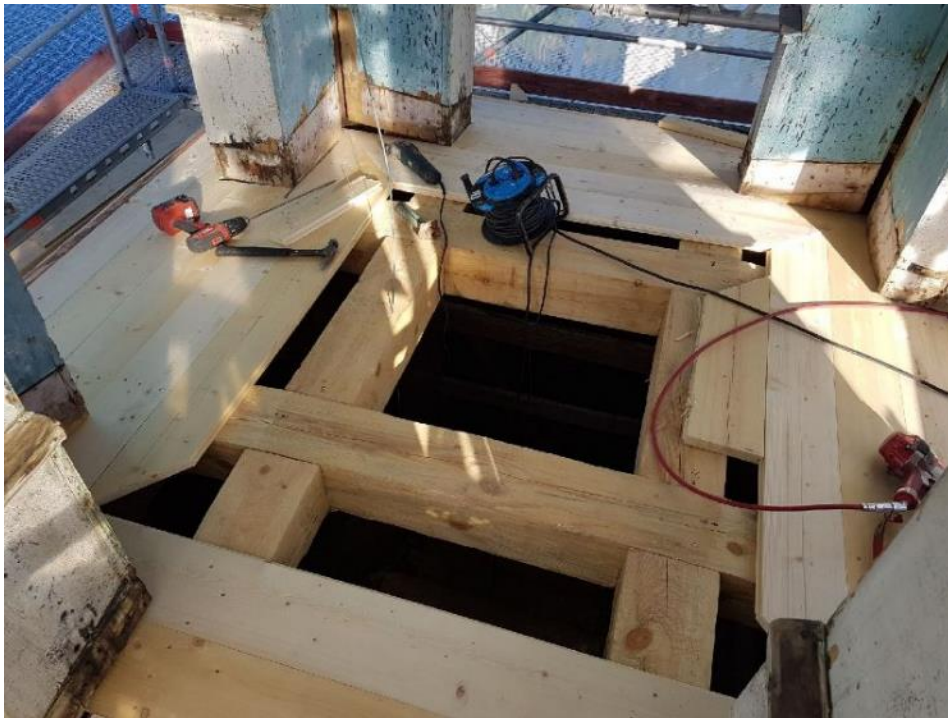
*Figur 5 Lanterningolv, foto: Joakim Nilsson Hammarstrands bygg.*

Bjälkarna under lanterninens golv hade stora rötskador mot öster, väster och norr. Även här var bjälkarna rötade invändigt och endast ett tunt skal runt om bjälken var friskt. Sockel på lanterninen samt golvbjälkar har förnyats, även halvklovarna runt lanterninens sockel ersattes med nytt virke. Ramverk och bjälkar gjordes iordning på marken för att sedan tas isär och byggas ihop på plats. Därefter täcktes golvet med bräder och papp. Mitt på golvet i lanterninen finns en lucka. Före åtgärd var öppningen endast 47 x 48,5 cm, vilket innebar att man inte fick vara alltför stor om man skulle kunna ta sig upp genom hålet. I samband med arbetena på lanterninen, såg man därför en möjlighet att förstora öppningen. Den nya luckan har en öppning på 66 x 66 cm. Vid slutbesiktningen satt den nya luckan ännu inte fast, då några skruvar saknades. Detta var åtgärdat till den 8 oktober. Den gamla luckan har sparats och kommer att förvaras i tornet.

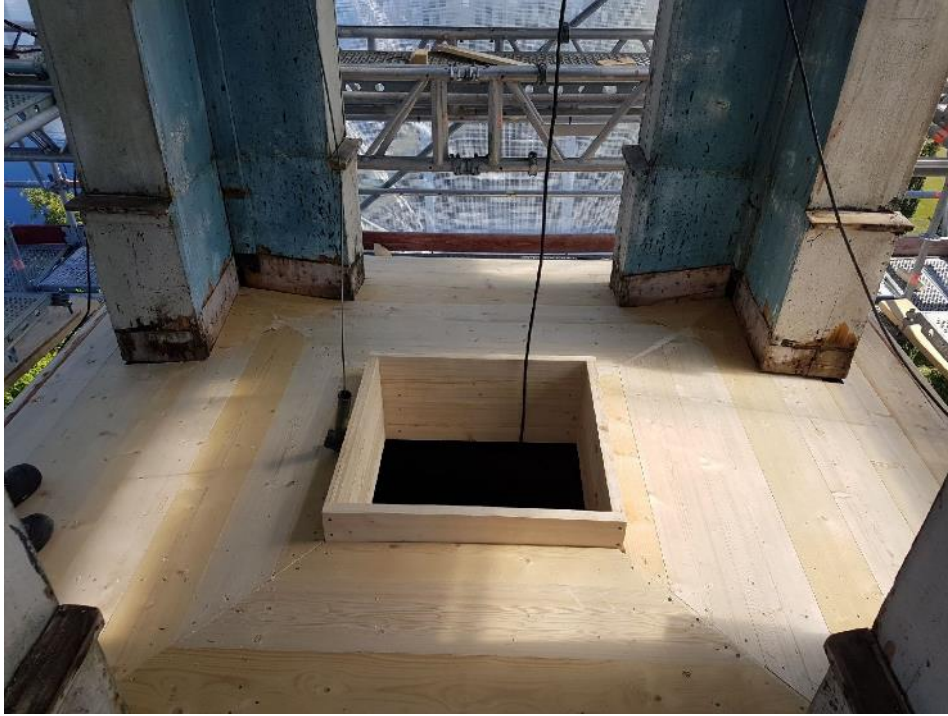
*Figur 6 Lanterningolv, foto: Joakim Nilsson Hammarstrands bygg.*

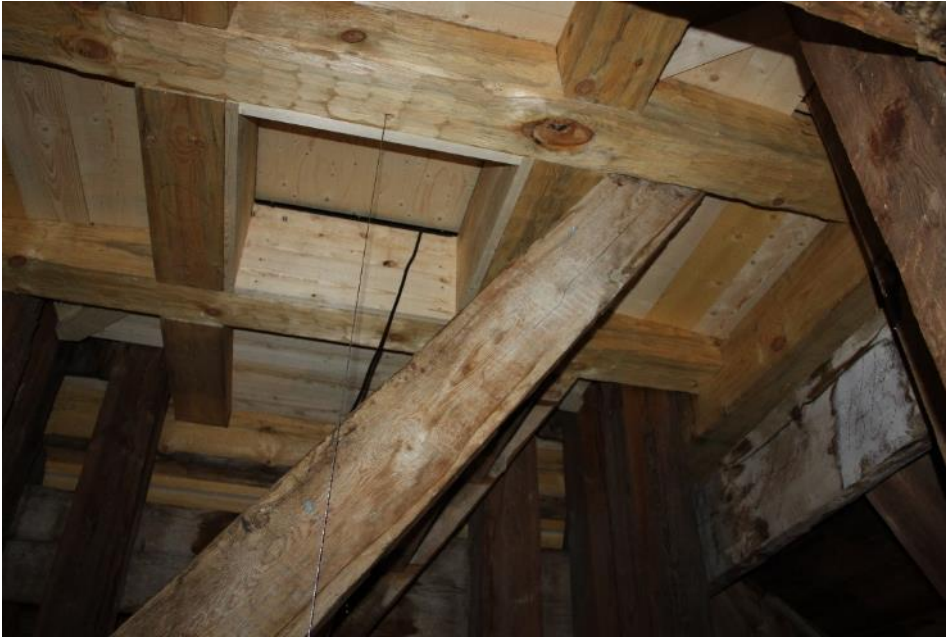
*Figur 8 Lanterningolv sett underifrån efter åtgärd.*

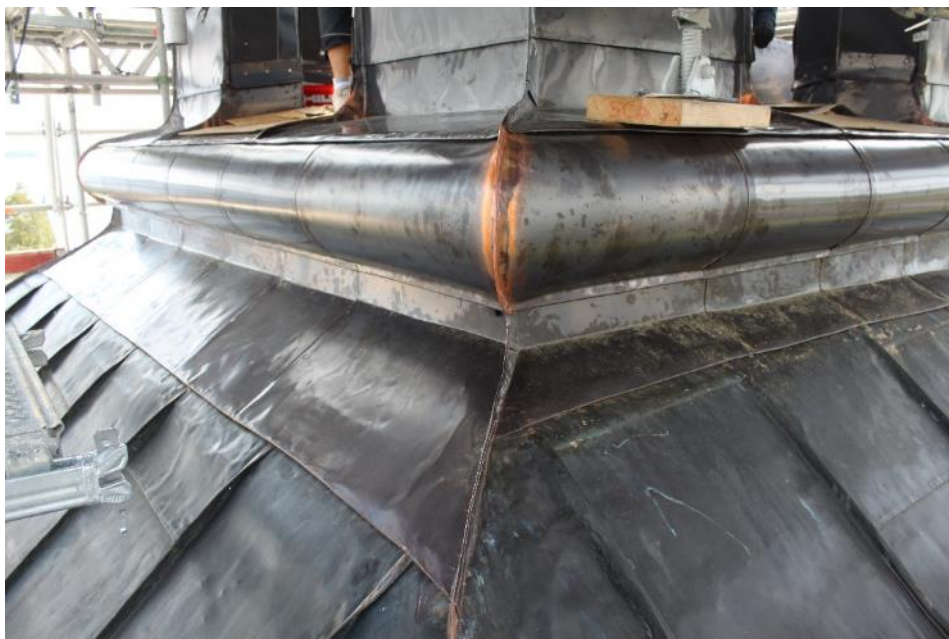
*Figur 12 Sockel på lanternin efter åtgärd.*

Rundningen på lanterninens sockel utgörs av halvklovor som sitter monterade utanpå det ramverk som bildar stöd för golvbjälkarna.

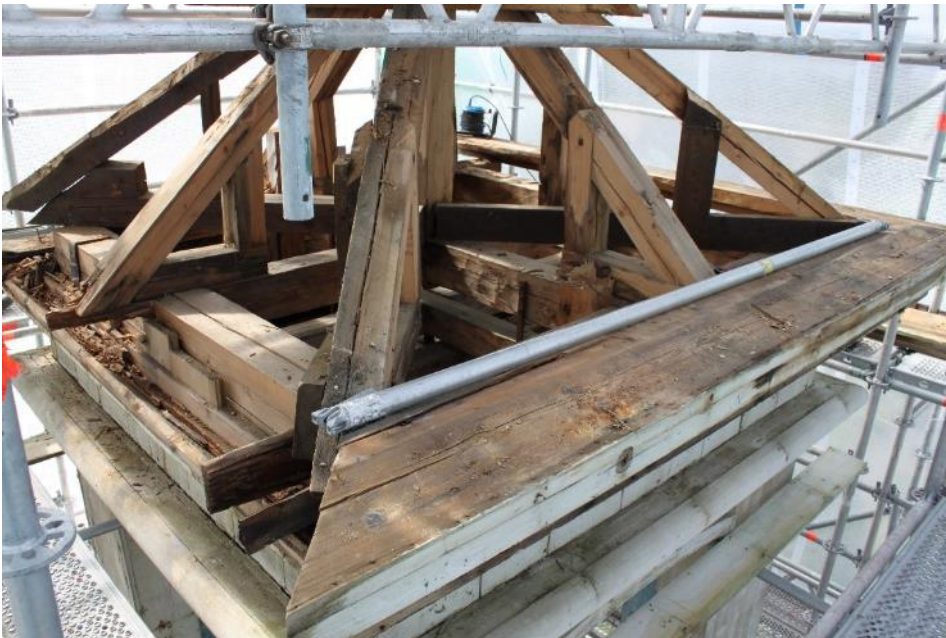
*Figur 15 Lanterninen sett från nordöst.*

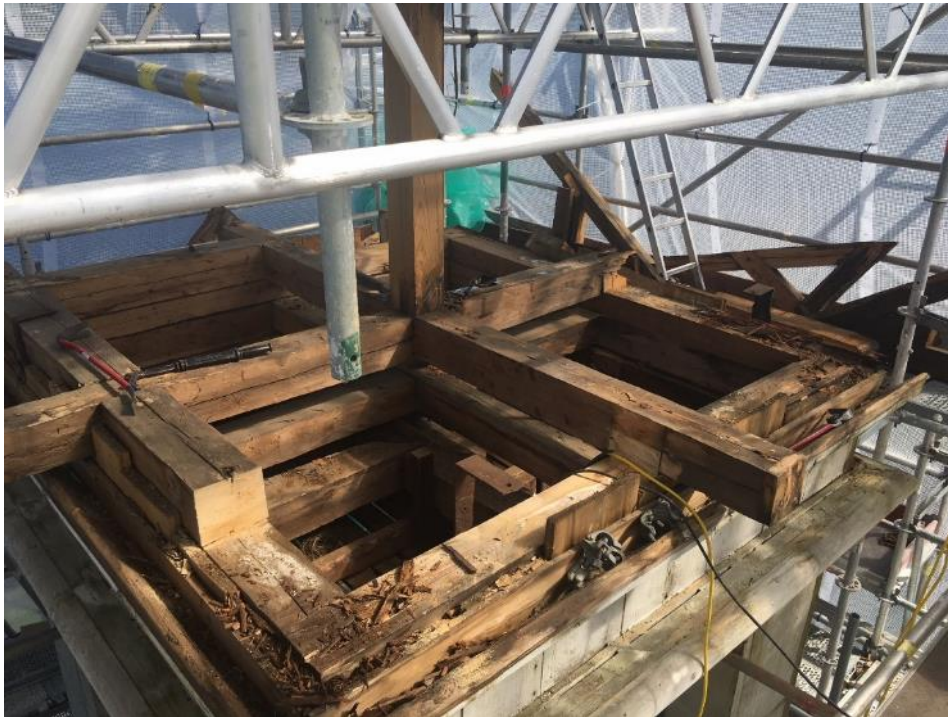
*Figur 16 Översta timmervarven under takstolarna, foto: Joakim Nilsson Hammarstrands bygg.*

Skadorna på de tre timmervarven som takstolarna vilar på åtgärdades. Det översta varvet kom att förnyas i sin helhet. Varv nummer två kom på södra sidan att förnyas helt medan den östra och västra sidan skarvades.

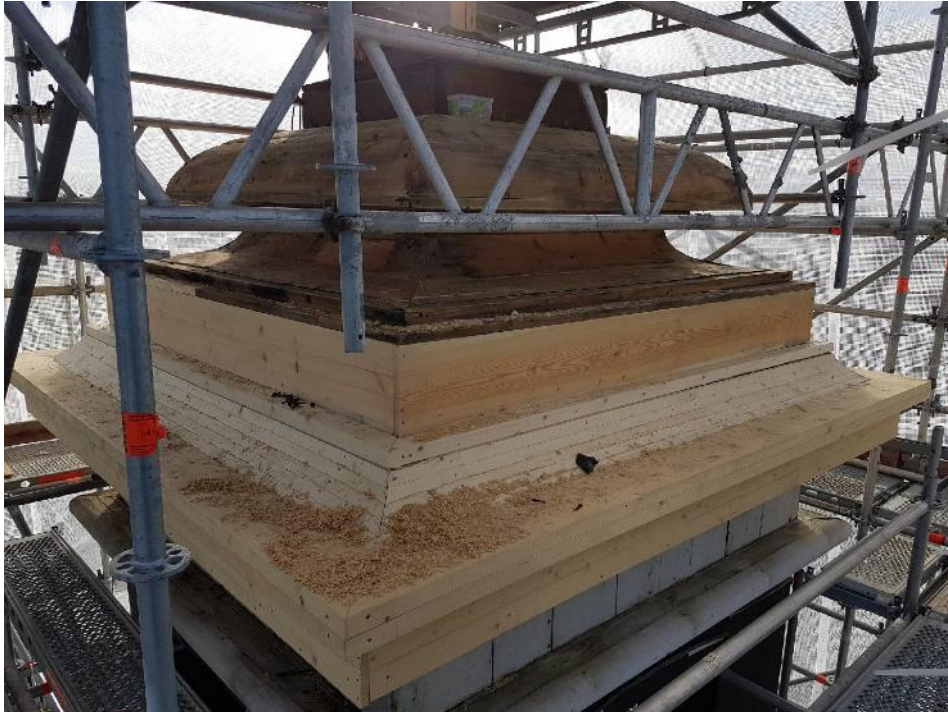
*Figur 21 Ursprungligt material gick att återanvända till den övre delen av lanterninen. foto: Joakim Nilsson Hammarstrands bygg.*

Till taket har man delvis återanvänt det gamla rotet, det var ojämnt varför man lagt perforerad masonit ovanpå för att släta ut ytan. På den nedre delen av lanterninens tak var rotet rötskadat. Dessa delar har ersatts med nytt virke. Den svängda delen nedtill på takfallet var tidigare utförd i ett stycke. Man klarade inte av att göra den svängda delen i ett stycke, som tidigare utan delade upp den i flera mindre delar för att få till rundningen. Spant i form av små ”tassar” gjordes för att ge ordentligt stöd för rotet, så att underlaget för taktäckningen ska vara stumt och inte utgöra någon risk för sprickbildning.

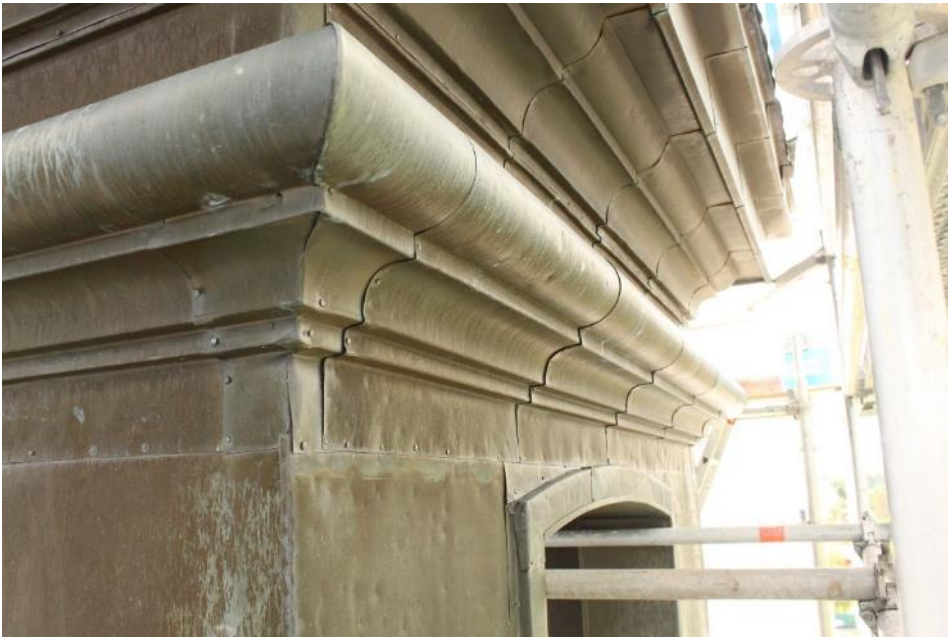
Vid demontering av den gamla plåten konstaterades att hopfalsningen delvis var enkelfalsad eller bara omlottlagd plåt som spikats fast. Ingen underlagspapp fanns under plåten. Detta har resulterat i att vatten läckt in vid regn i så stora mängder att underliggande virke aldrig har hunnit torka ut. Vattnet har även runnit ner till de syllstockar som bär upp lanterninen.

*Figur 23 Lanternin före åtgärd.*

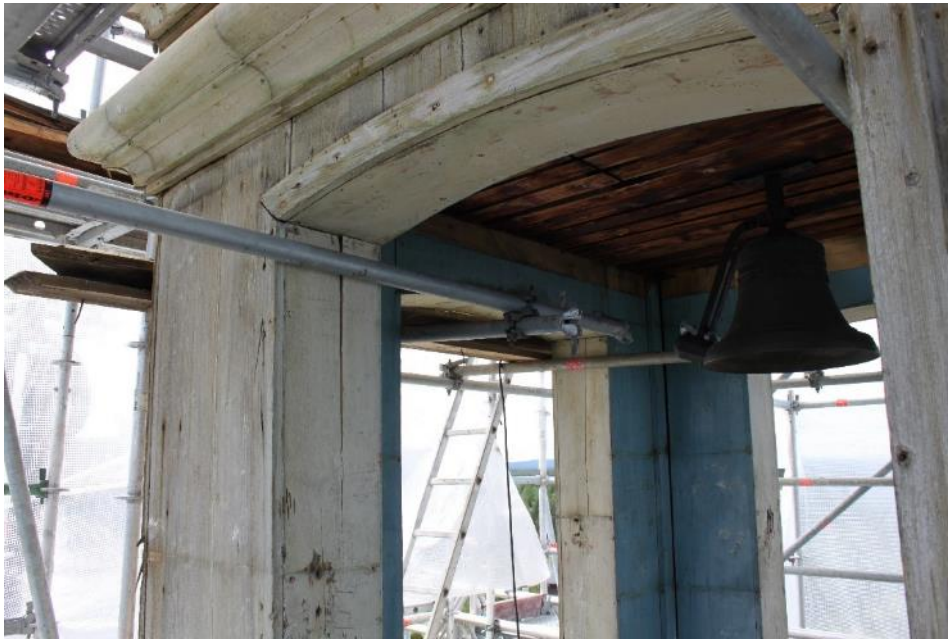
*Figur 24 I samband med att plåten på lanterninen avlägsnades sommaren 2018, kom den underliggande träpanelen att bli synlig. Lanterninens panel var på utsidan vitmålad (ungefär motsvarande NCS S 1002-Y50R), medan insidan av lanterninen var målad i en blå kulör (ungefär motsvarande NCS S 3020-B50G).*

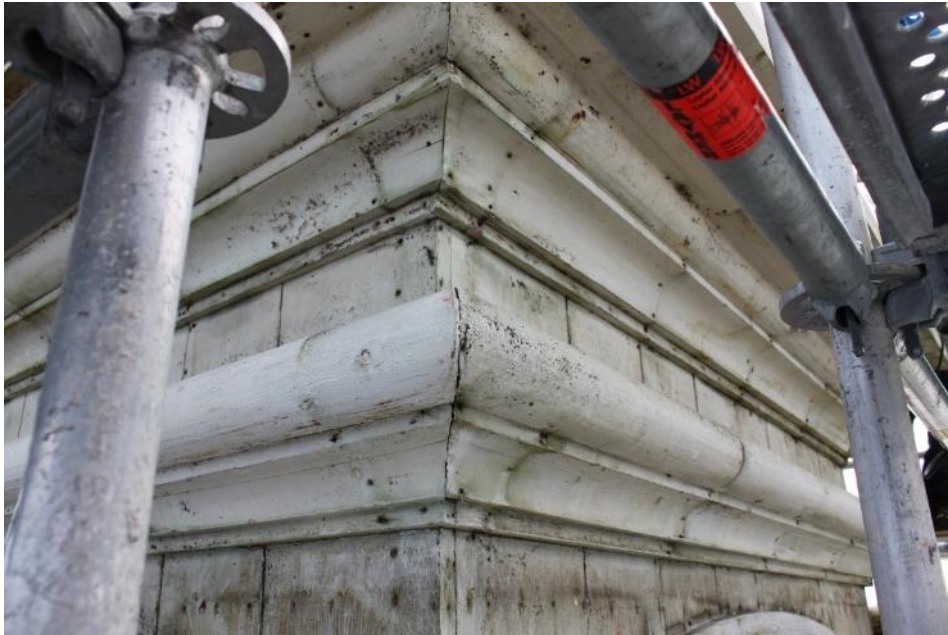
*Figur 25 Lanterninens profilerade taklist i trä efter att plåten tagits bort.*

Kring lanterninens öppningar sitter på utsidan foder. Dessa önskade entreprenören ta bort för att få en slät yta att sätta plåt på. Detta motsatte sig dock antikvarisk medverkande, då fodret är viktigt för den arkitektoniska utformningen av lanterninen. Fodren kom att sparas och kläs in med plåt. I de inre hörnen av lanterninen satt lister. Dessa gick inte ända ner till golvet på lanterninen, utan hade kapats, möjligen i samband med att lanterninens väggar och golv kläddes in med plåt. Även dessa önskade entreprenören ta bort för att kunna få till en bra plåtskarv mellan vägg och golv i hörnen. Efter övervägande, gick antikvarisk medverkande med på att dessa kunde tas bort, men att listerna skulle sparas. Listerna kom att tas bort i sin helhet vid täckningen av lanterninens väggar.

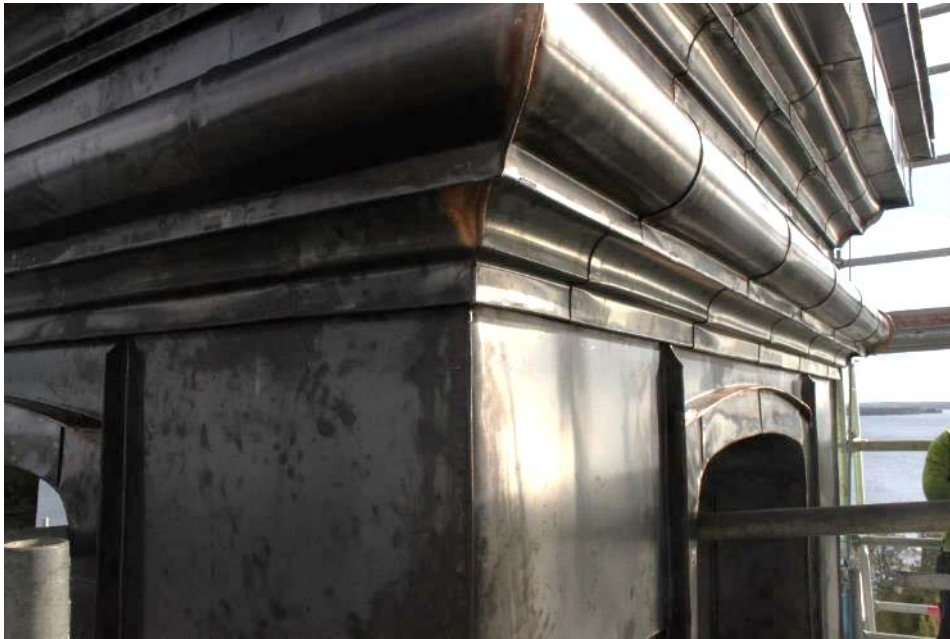
*Figur 26 Lanternin efter åtgärd.*

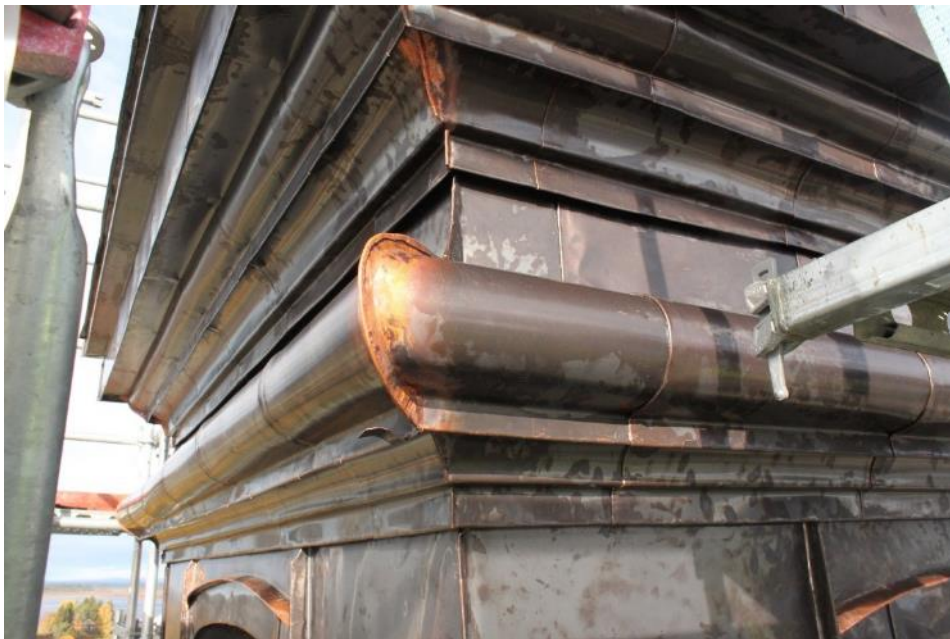
*Figur 27 Lanternin efter åtgärd.*

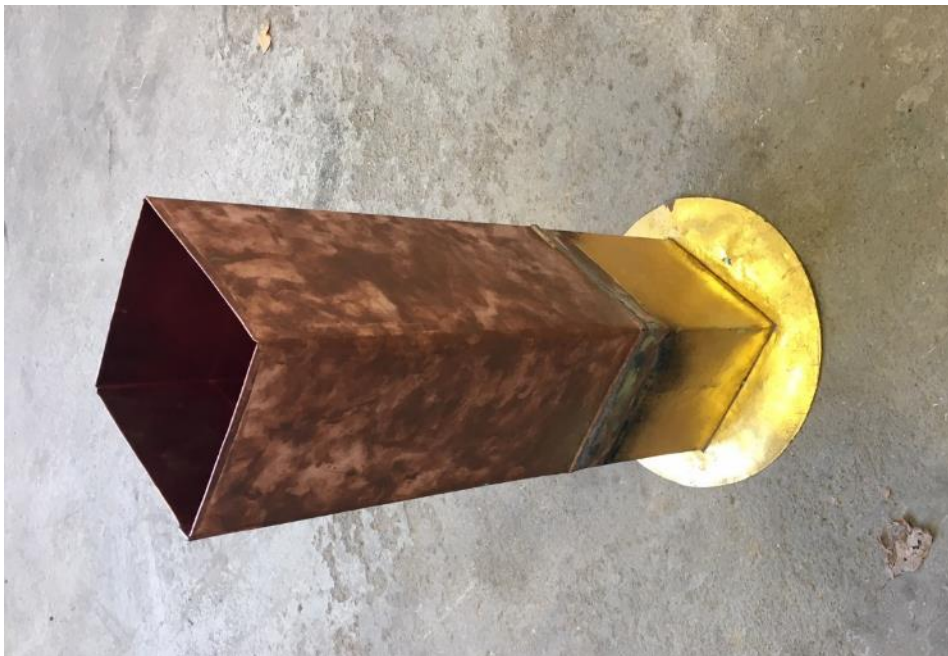
*Figur 33 Anslutningshylsa mellan glob och kors. Foto: Tommy Olsson, Arenatum AB.*

Plåten på korset har lagats. Två anslutningshylsor, mellan kors och glob samt glob och lanternin har bytts ut, då de gamla hade spruckit. Man har även löst på klotet som i anslutningen hade håll. Kors, korsglob och bottendel till kors har rengjorts, målats med gul linoljefärg (NCS 0540-Y20R) från Wibo (Wibo's äkta linoljefärg, metallprimer för utvändigt bruk). Kors och korsglob har sedan förgyllts två gånger. Till förgyllningen har man använt Le Franch 12 timmars guldgrund och 23 <sup>3</sup>/<sub>4</sub> karats bladguld. Kors och korsglob var ännu inte på plats till slutbesiktningen, utan kom att monteras efteråt. Stången till åskledaren hade vid slutbesiktningen inte blivit förgylld, vilket den skulle vara enligt handling. Den kom att böjas till på plats och togs sedan med till Sundsvall för förgyllning, innan den sattes upp.

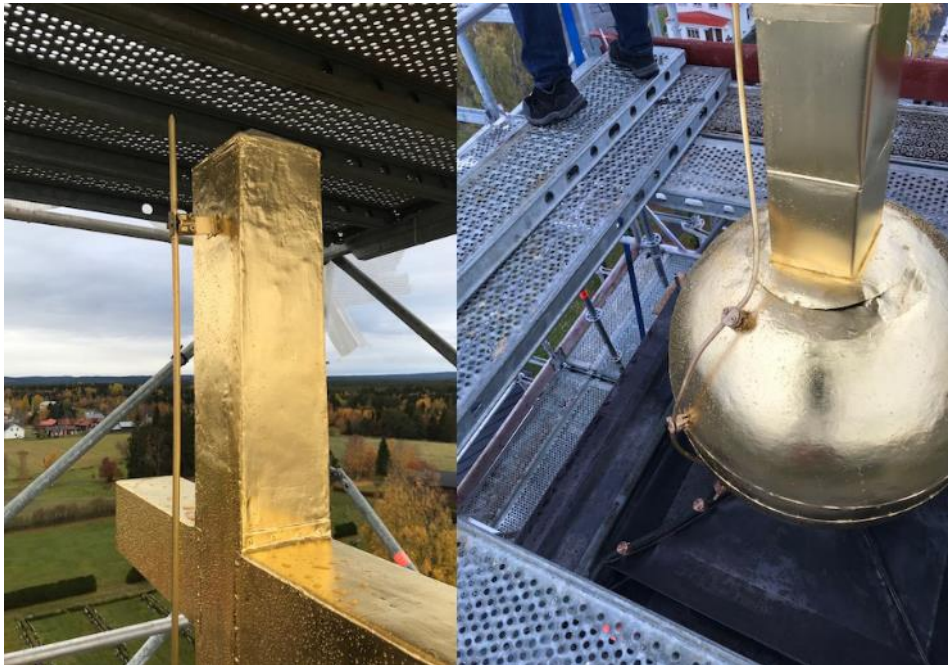
*Figur 35 Kors och korsglob var på plats då Tommy Olsson, Arenatum AB och Ralph Sjödin, Winther Bygg gick igenom de kvarstående punkterna från slutbesiktningen den 8 oktober. Foto: Tommy Olsson, Arenatum AB.*

ten var åtgärdade den 8 oktober när Tommy Olsson, Arenatum AB tillsammans med Ralph Sjödin, Winther Bygg gick igenom kvarstående punkter från slutbesiktningen.
