# Ovikens gamla kyrka

## Utvändig restaurering, 2021

Ovikens Prästbord 1:4, Bergs kommun, Jämtlands län, Härnösands stift

RAPPORT – JAMTLI 2022:4  
ISSN 1654-2045

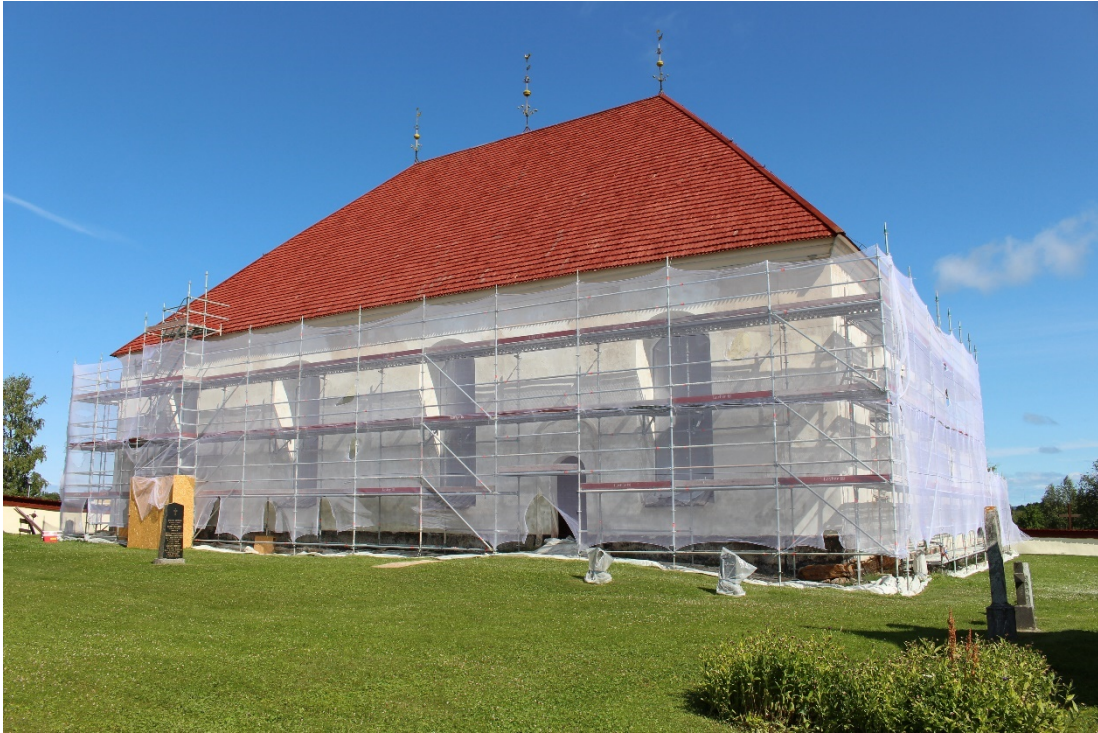
*Figur 9 Ovikens kyrka under pågående arbete.*

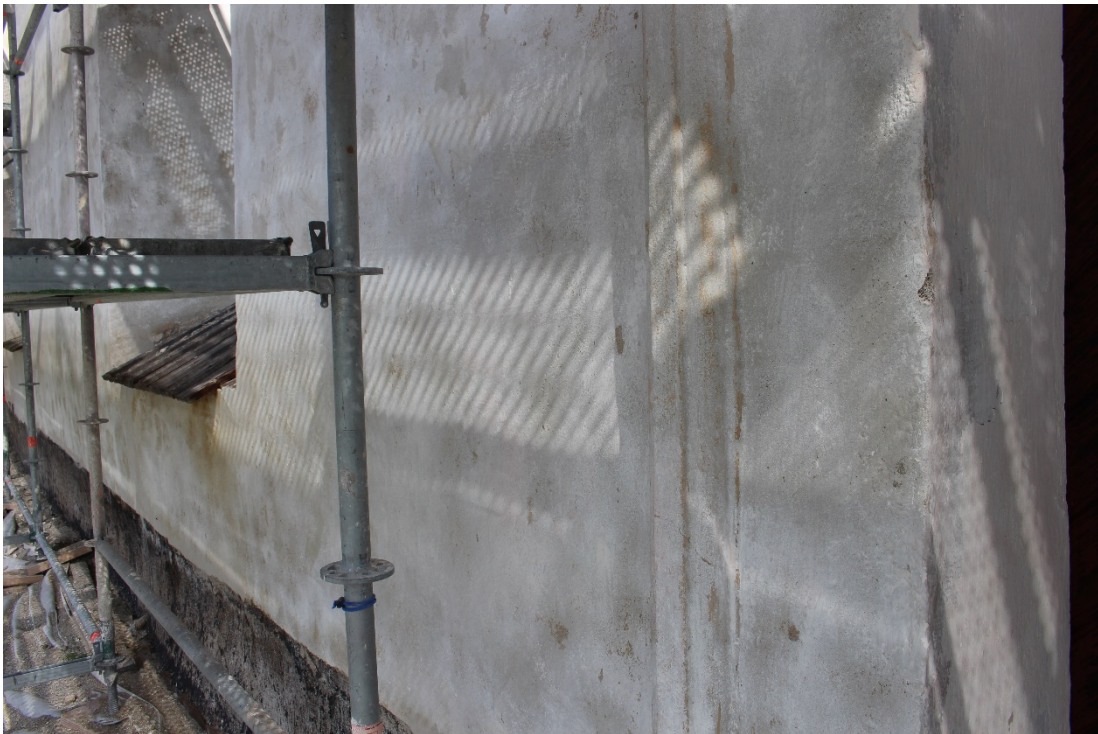
*Figur 10 Fasad innan avfärgning.*

Fasaderna har huggits ren från skadad puts (för omfattning av putslagningar se bilaga 1). Därefter har den blåstrats ren från befintlig färg och högtrycktvättas med kallvatten. Grundning på frilagda stenytor har utförts med St Astier NHL 5 0-4mm. Därefter har utstockning skett med ett St Astier NHL 2 0-4mm. Till ytputsen har St Astier NHL 2 0-2mm kommit till användning. Därefter har fasadytorna avfärgats med hydraulisk kalkfärg (Målarkalk Kiselit NHL 2). Kalkfärgen har kryssmålats två gånger.
