Häggenås kyrka

Restaurering av torn, 2023

Häggenås Prästbord 1:7, Östersunds kommun, Jämtlands län, Härnösands stift

RAPPORT – JAMTLI 2024:1
ISSN 1654-2045

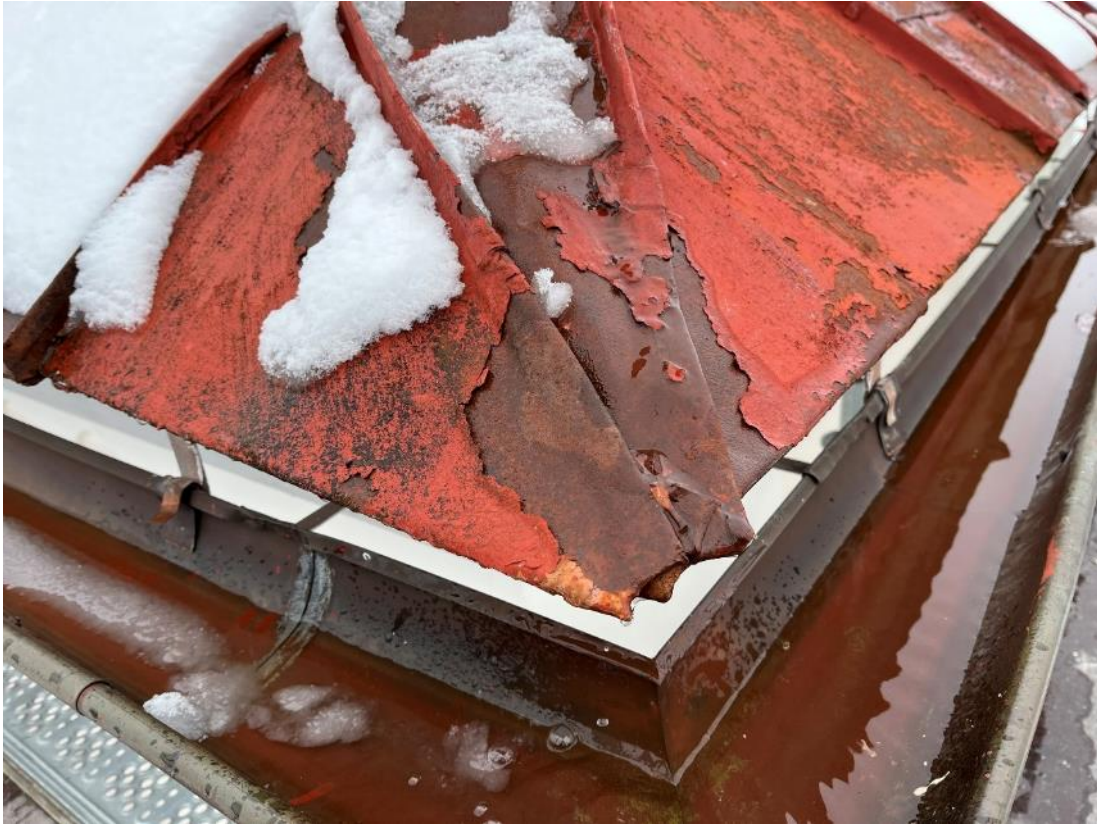
Plåttäckningen var lagd med hakfalsarna i horisontell linje. Tornhuvens färgskikt flagade och järnplåten var rostangripen. Det hade tidigare runnit in vatten genom plåttaket. Man hade därför tätat alla fogar för att bromsa upp vatteninströmningen.

Figur 6 Detalj av tornhuven vid takfoten.

Tornhuven kläddes med masonit innan underlagsduk (Haloten STEEL från Mataki) och plåt. Tornhuven fick en ny täckning av rödlackerad plåt (mått ca 59x115cm färdigt mått) upp till sockeln på lanterninen (NCS S5040-Y80R). Plåten som kommit till användning är färgbelagd stålplåt från Lindab.

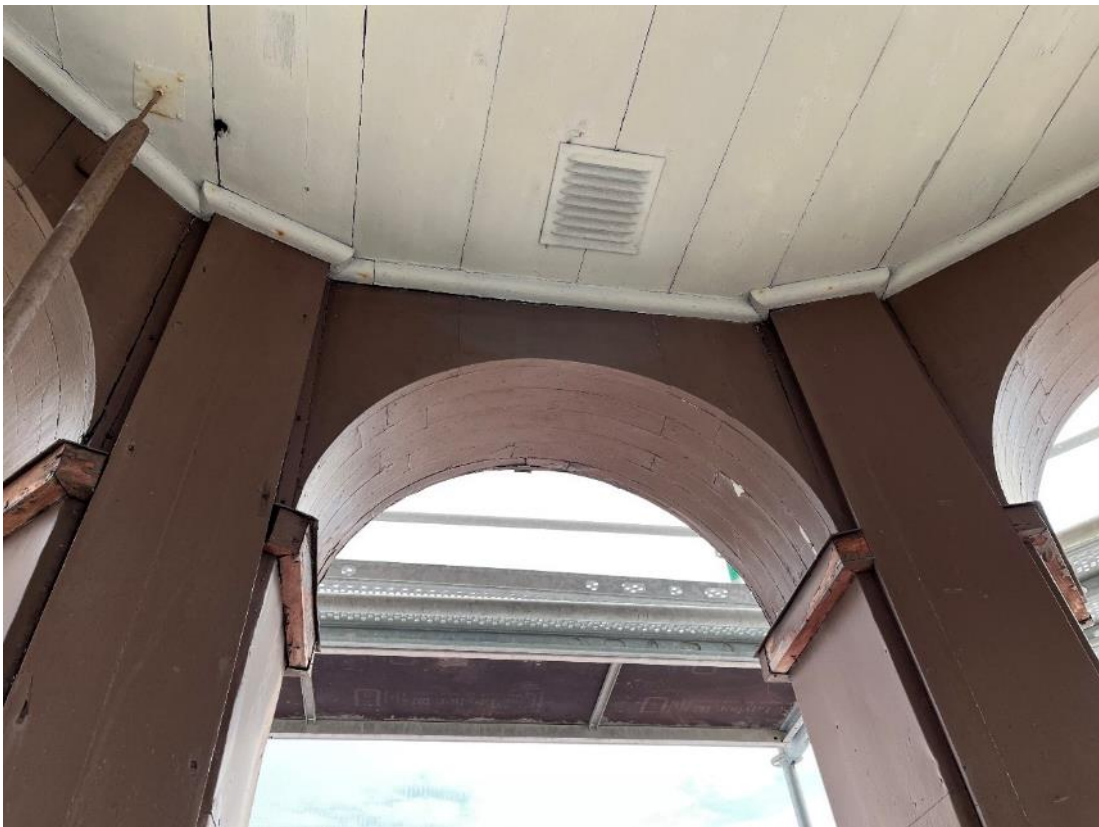
Lanterninens pelare och golv var inklädda med förzinkad stålplåt som platsmålats i en brun kulör. Stående plåtar låg med överlapp utan falsar. De välvda öppningarna och insidan av lanterninens pelare var målade i samma bruna kulör direkt på trä. En brunmålad väggstege av trä med ryggskydd i metall, ledde vidare upp till spiran via en lucka i taket. Öppningarna på lanterninen ramades in av plåtklädda lister. Nedanför rundningen på öppningarna satt mot utsidan en horisontell plåtklädd list. Ner mot golvet satt kring pelarna en plåtklädd golvlister (ca 2,5x13cm) med fasad kant. Pelarna hade urfasningar i hörnen (se figur 11).

Figur 13 De välvda öppningarna och insidan av lanterninens pelare var målade i samma bruna kulör på trä.

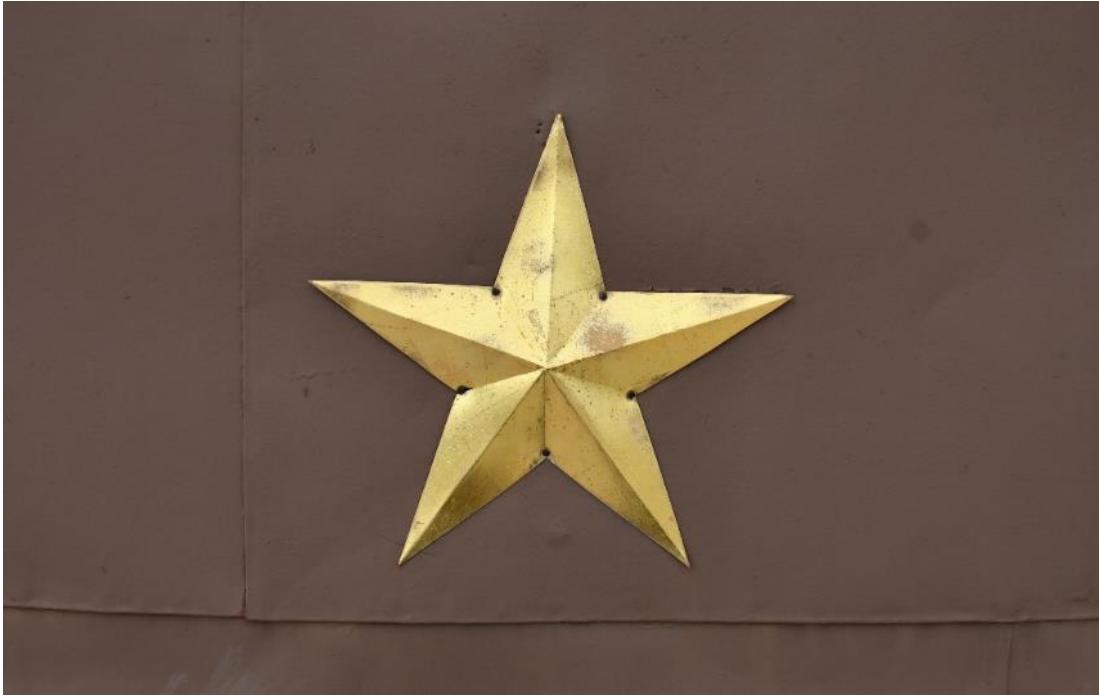
Upp till på lanterninen, ovanför de välvda öppningarna sitter fyra urtavlor och fyra förgyllda stjärnor. Urtavlornas färglager var före åtgärd slitna och plåten tittade fram. Förgyllningen på urtavlor nummer, visare och stjärnorna var slitna.

Figur 16 Förgylld stjärna före åtgärd.

Urtavlor och stjärnor plockades ner för att åtgärdas i verkstad. Urtavlorna har målats röda (NCS S 5040-Y80R) visare och siffror, liksom stjärnorna har förgyllts.

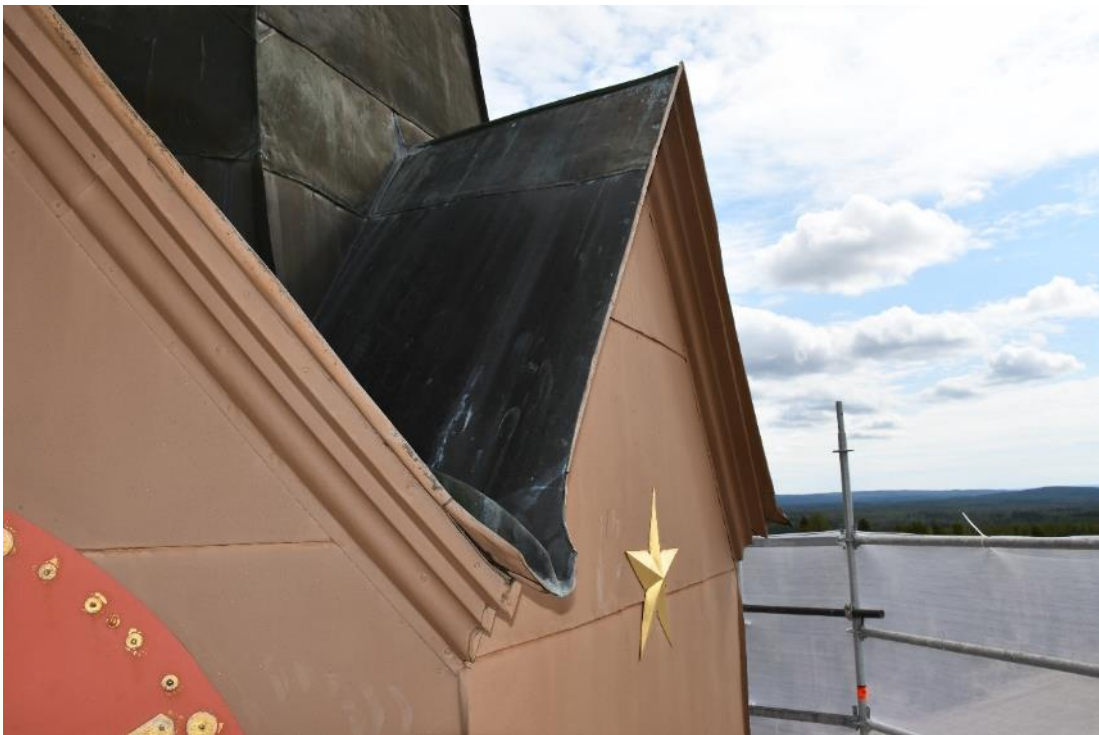
Figur 17 Plåtklädd list i mötet mellan lanterninens plåtbeklädnad och spirans koppartäckning.

Lanterninen kläddes med brunlackerad plåt upp till listen i mötet med koppartäckningen på spiran (NCS S 8010-Y70R). Skarvförskjutningen mellan plåtbeklädnaden på utsidan av pelarna och sidorna, var före åtgärd en halv skivas förskjutning, vilket det kom att bli även på den nya plåttäckningen. Plåten som kommit till användning är färgbelagd stålplåt från Lindab.

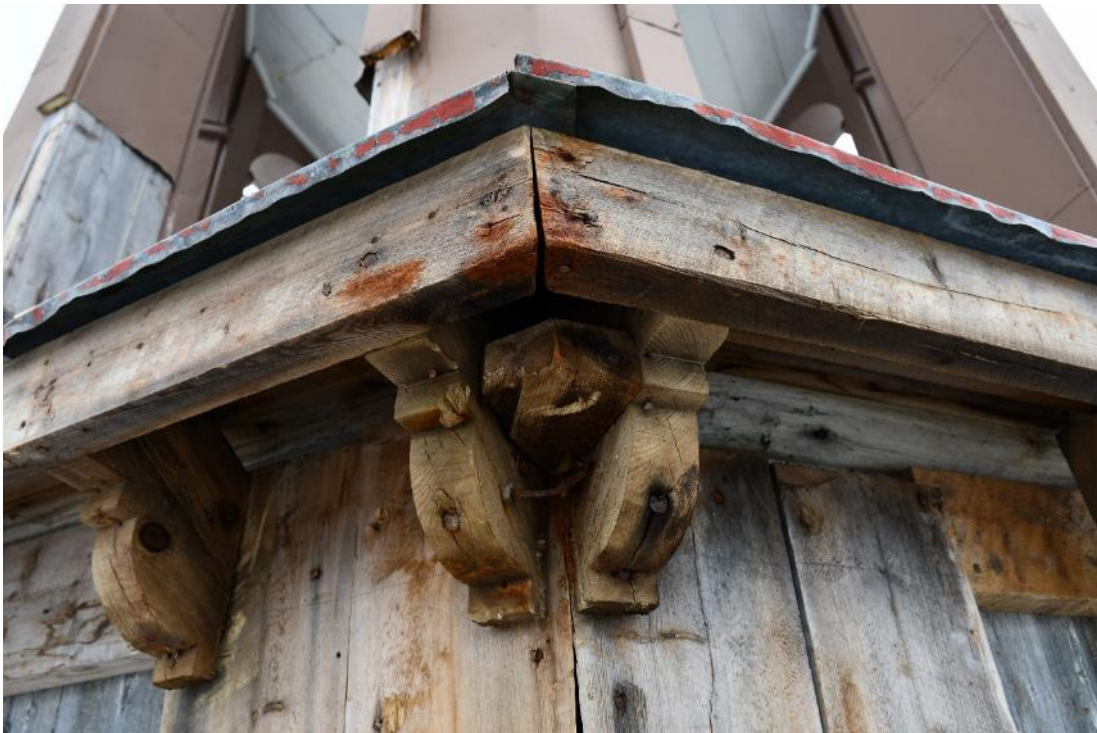
Figur 19 Konsoler i trä utgör grunden för det profilerade listverket. Innanför konsolerna återfinns en vitmålad, mindre taklist.

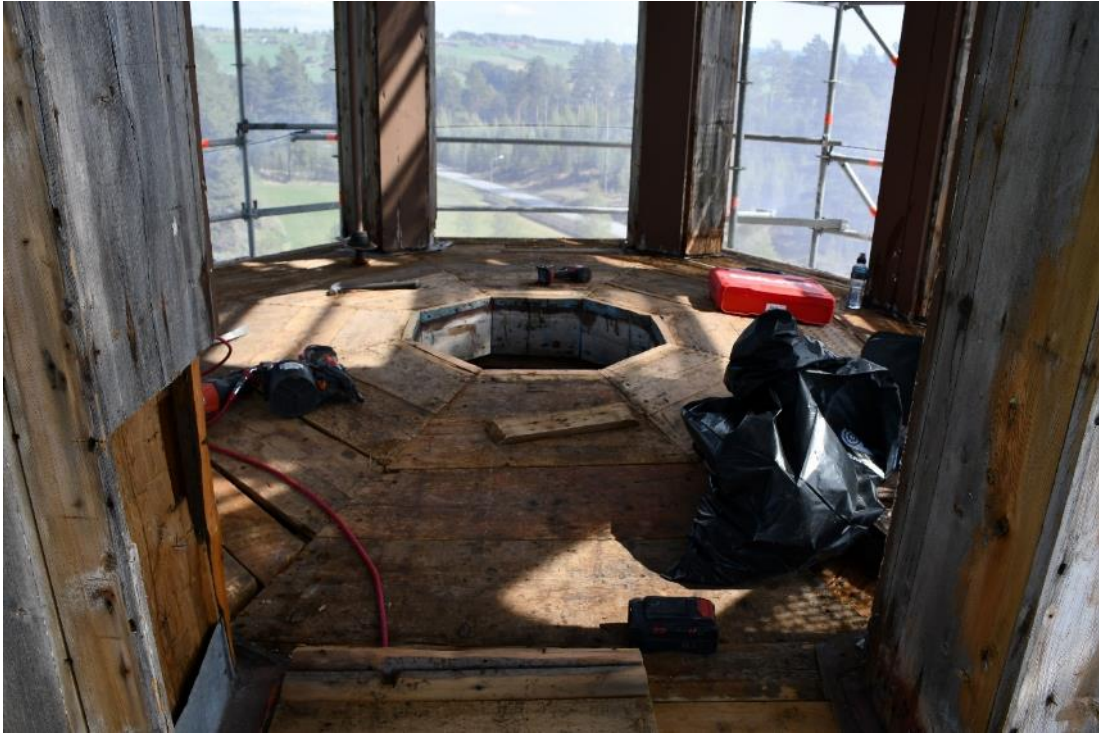
Figur 20 Lanterninens golv sedan plåten tagits bort.

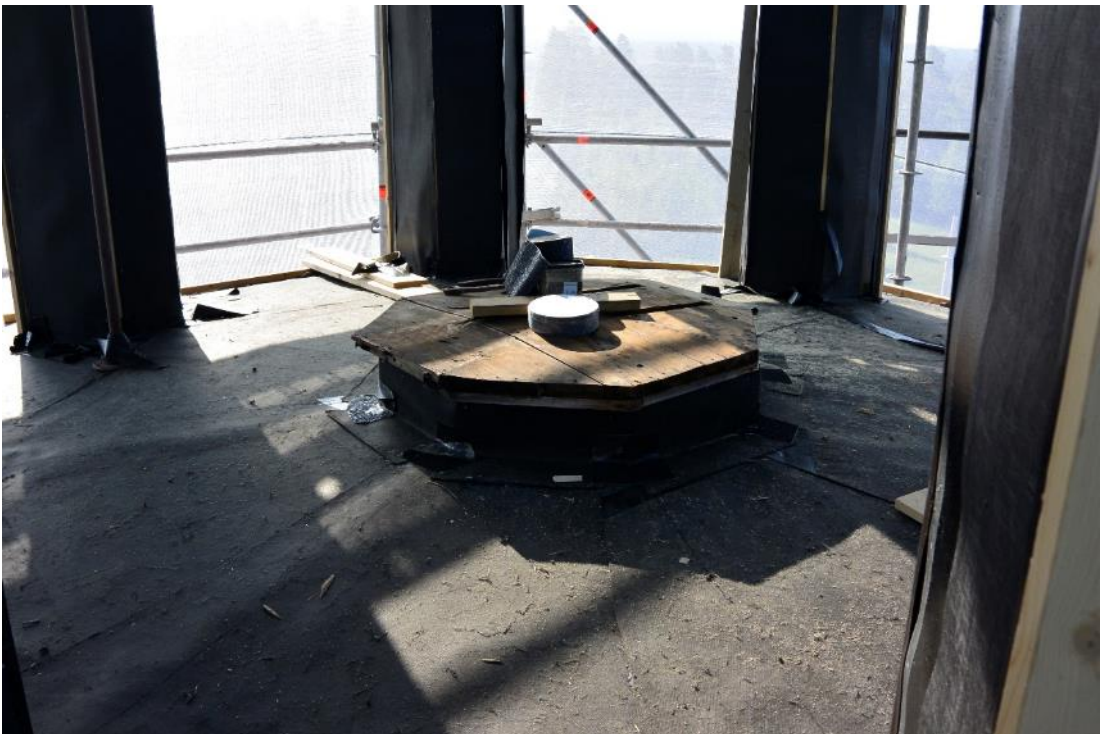
Figur 25 Lanterninens golv efter täckning med papp.

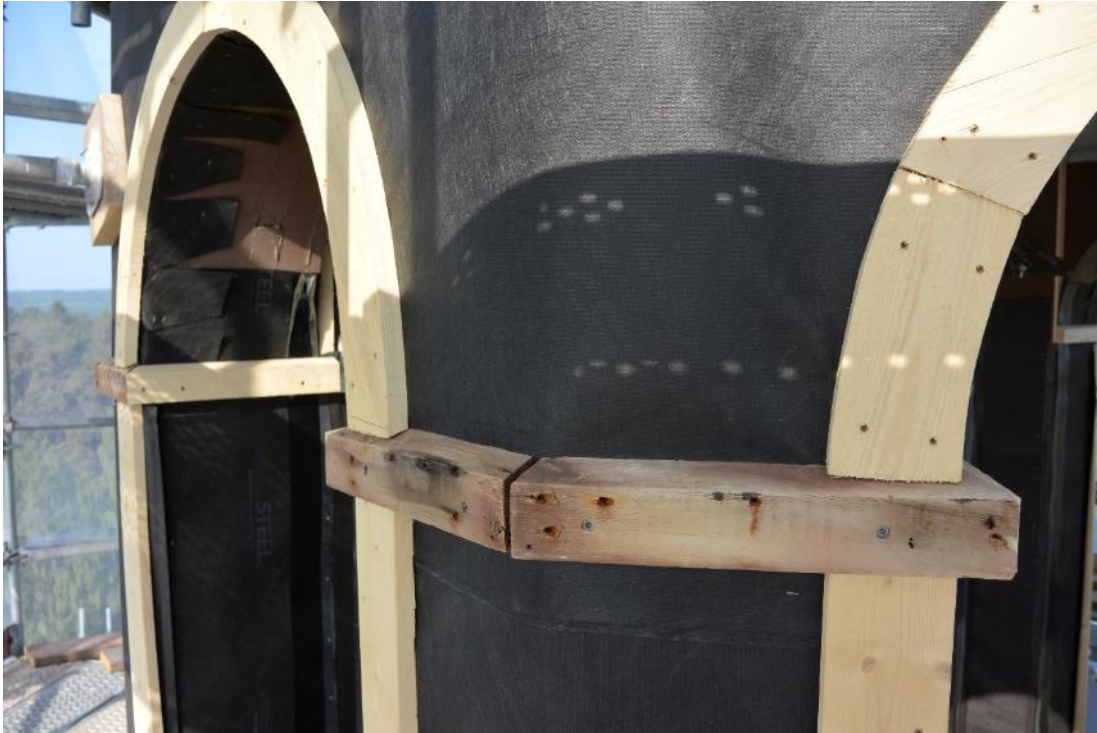
Figur 26 Lanterninen innan den nya plåten monterats. Trälisterna som inramar öppningarna på lanterninen förnyades i samband med åtgärderna.

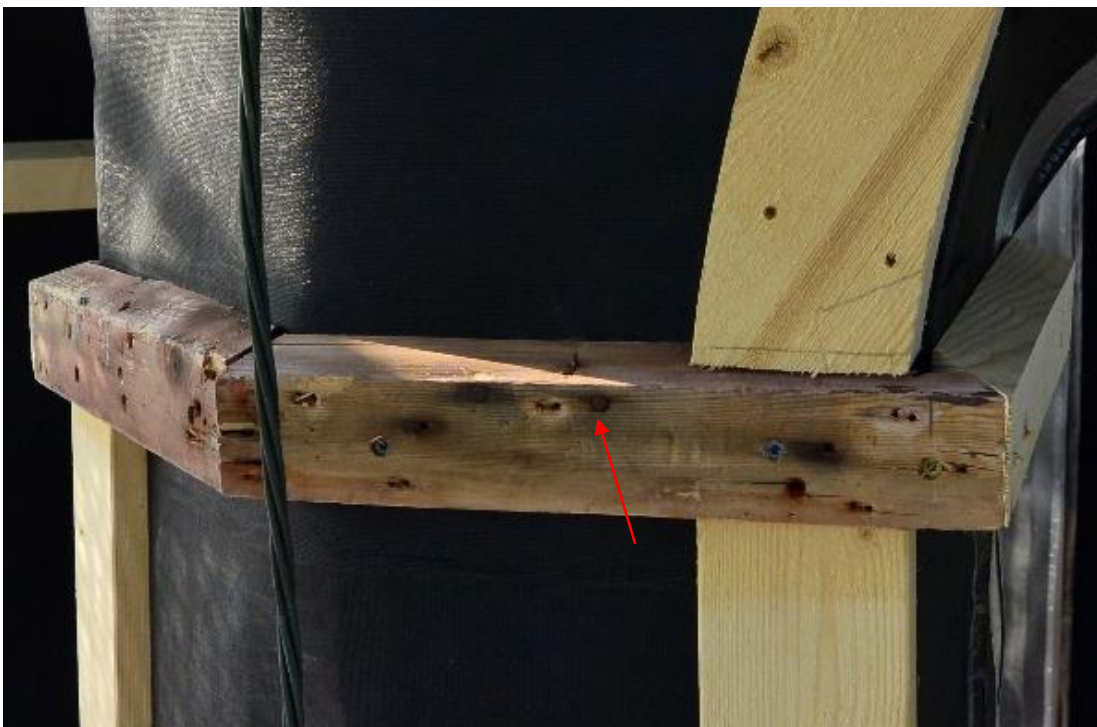
anslutningar mellan plåtdelarna i golvet och väggen. Den horisontella listen nedanför rundningen på öppningarna saknades efter att den nya plåttäckningen monterats på lanterninen (se vidare nedan). Många till synes små förändringar av en byggnads utseende kan ha en stor betydelse för helheten. En alltför långt dragen förenkling, riskerar att urholka byggnadens kulturarv.

Figur 27 Delar av den horisontella listen nedanför rundningen på öppningarna sattes tillbaka och kompletterades med nya delar.

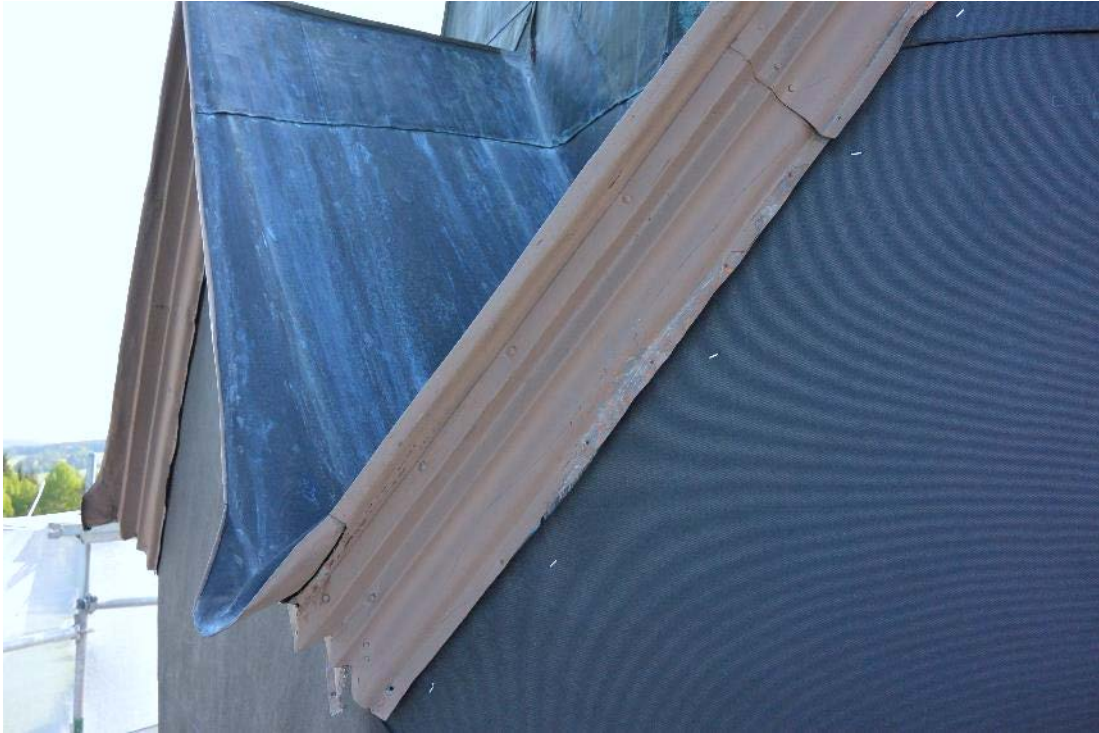
Längst upp mot lanterninens tak kom den gamla profilerade plåtlisten att bli kvar. Genom att lyfta lite på plåten, efter att resten av lanterninens plåttäckning tagits bort, gick det att se att plåtlisten följer profilen av en underliggande trälist. Själva plåten var av förzinkad plåt med orange blymönja under den bruna färgen.

Figur 28 Längst upp mot lanterninens tak kom den gamla profilerade plåtlisten att bli kvar.

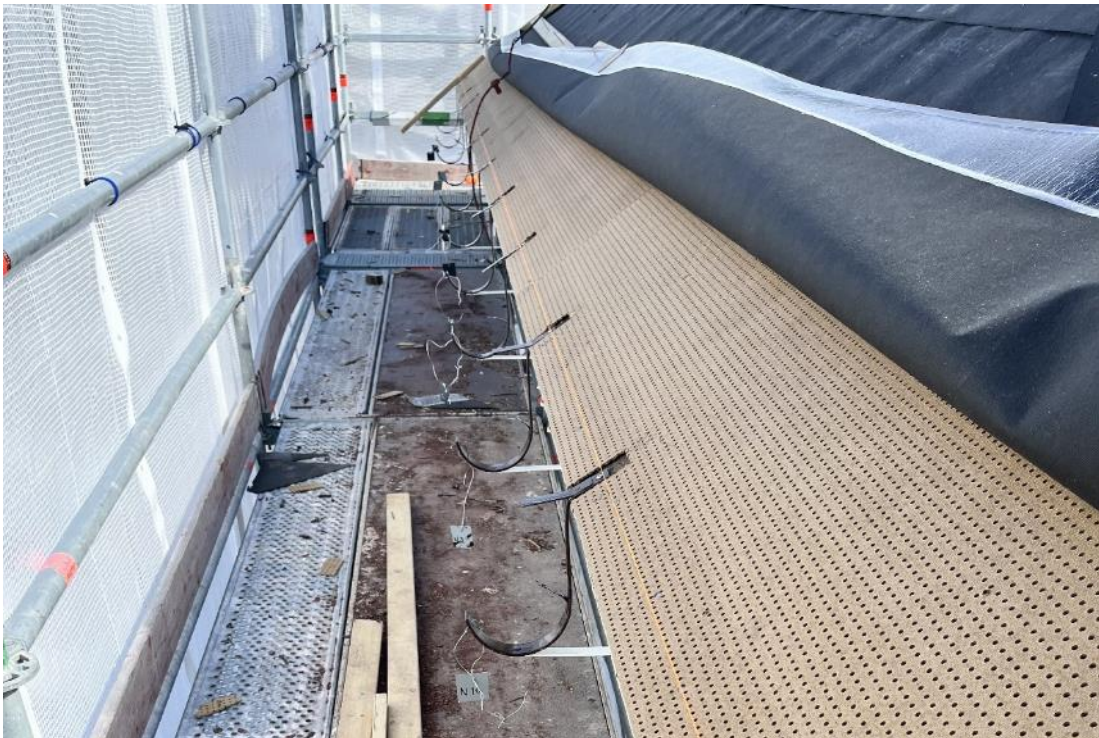
Figur 29 Tornhuven kläddes med masonit innan underlagsduk och plåt.

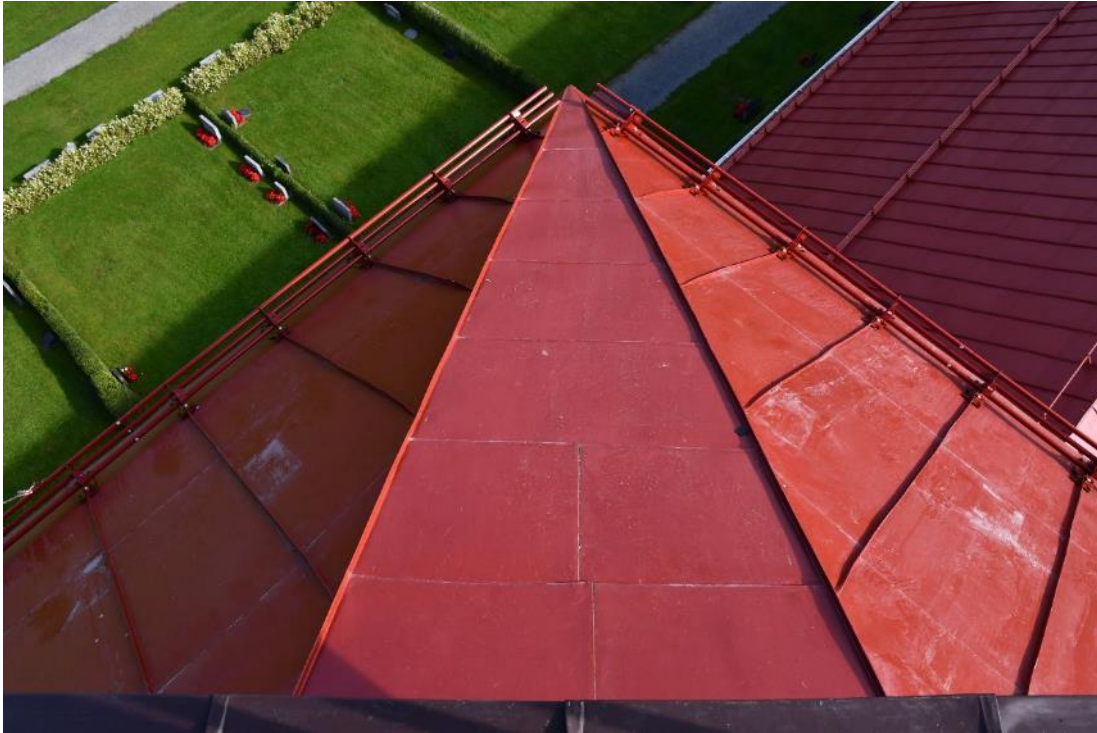
Figur 30 Den nya plåtbeklädnaden på tornhuven.

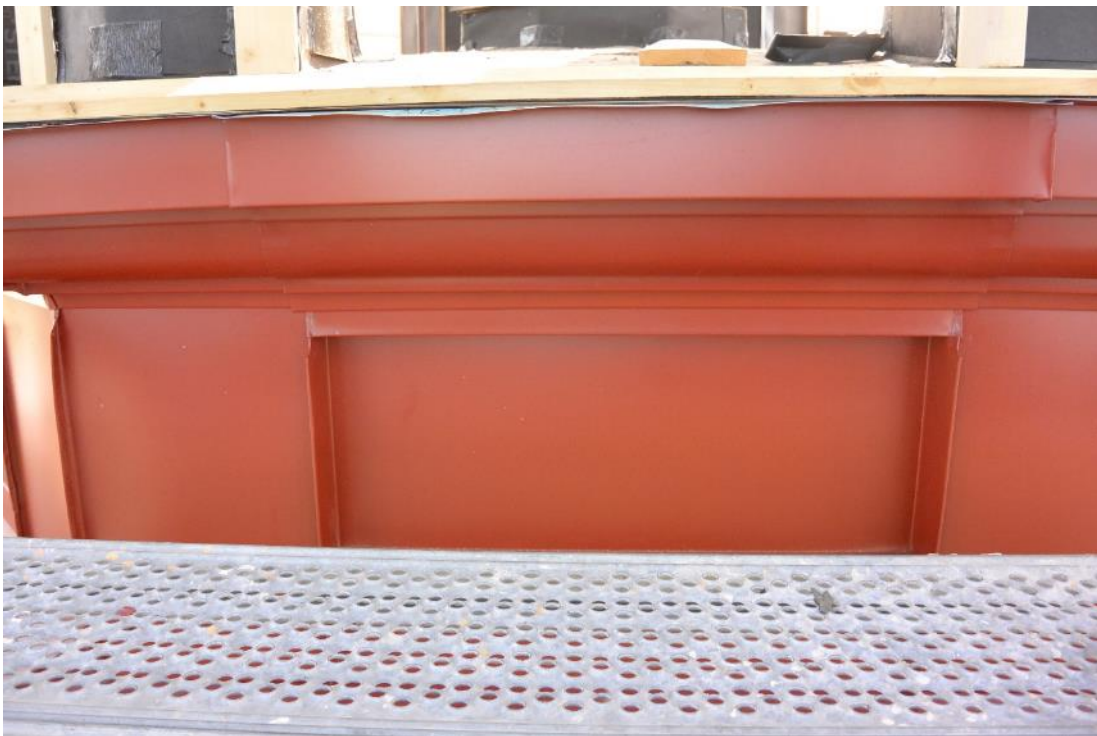
I samband med rivning av plåt på sockeln mellan torntaket och lanterninen, framkom att fältindelningen och den profilerade listen har tillkommit senare. Sockeln hade en täckning av förzinkad plåt.

Figur 31 Plåtbeklädning på lanterninens sockel efter åtgärd.

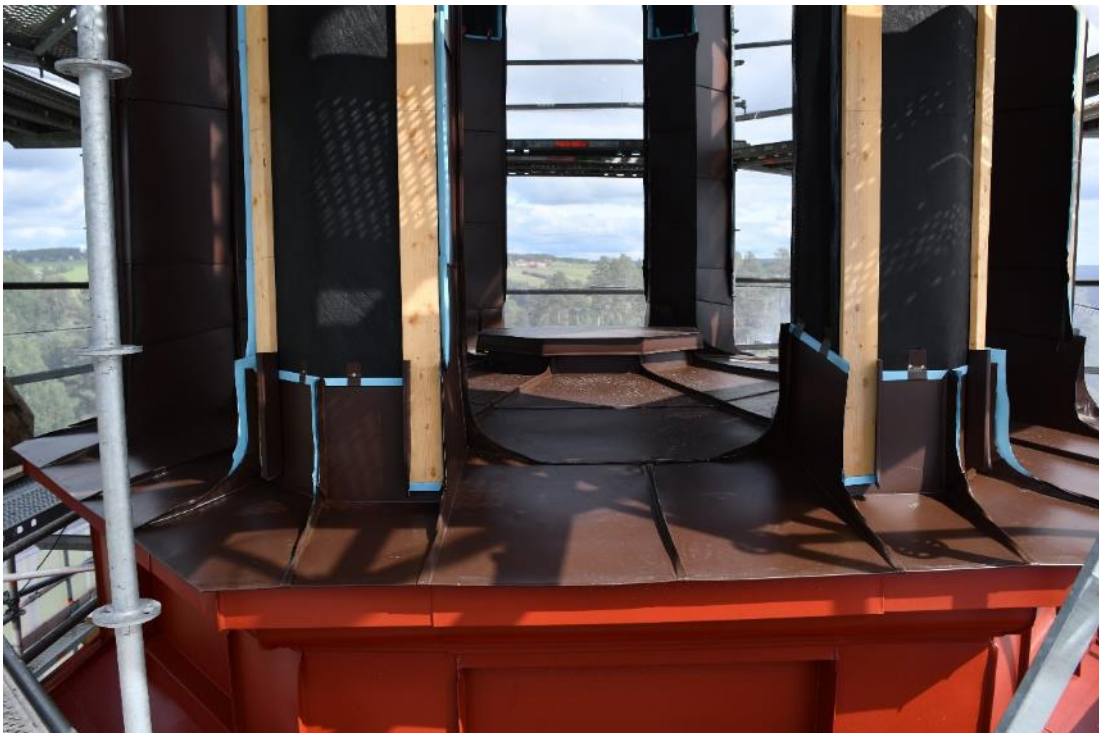
Figur 33 Den nya plåten på plats upp till lanterningolvet.

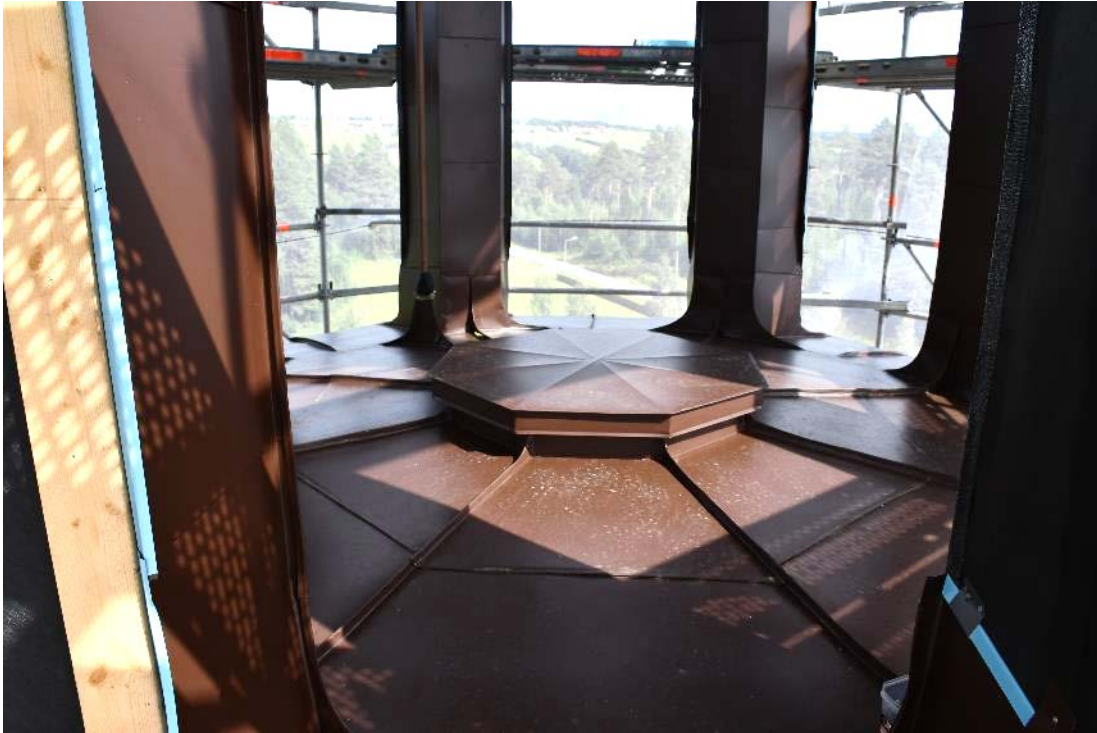
Figur 34 Lanterningolv efter åtgärd.

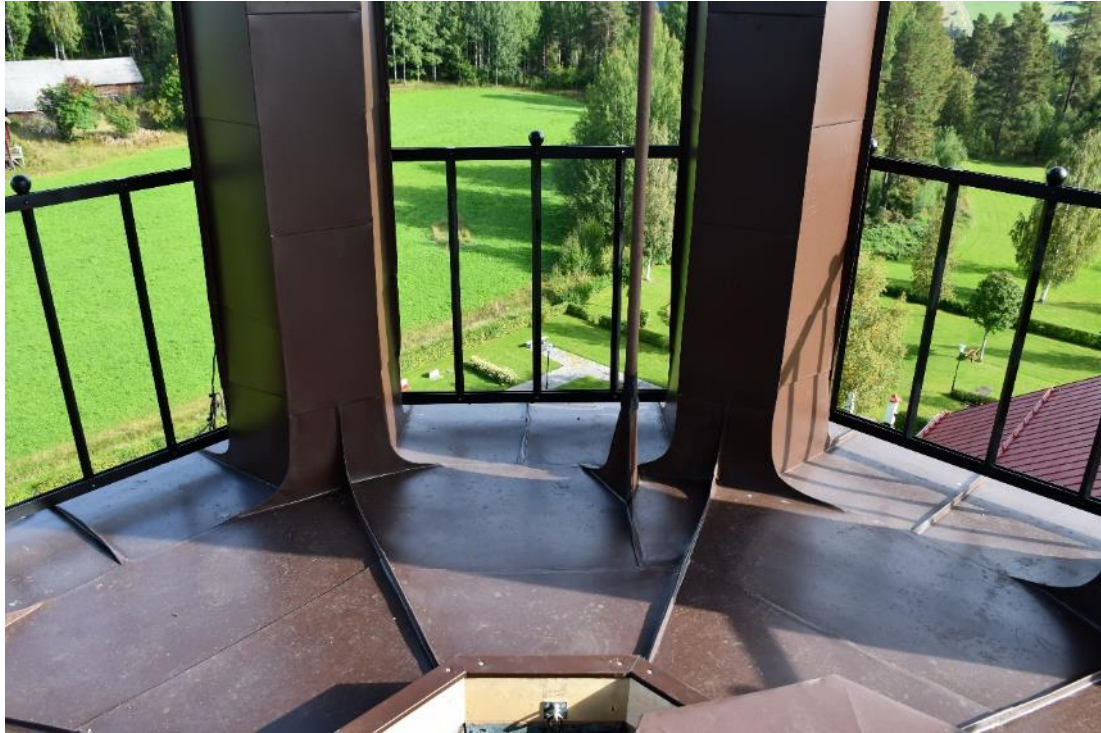
Figur 36 Räckets åter på plats.

Räcket kring lanterninens öppningar, plockades bort och åtgärdades i verkstad. Räcket målades med Isoguard Pansar, en oljealkydbaserad rostskyddsfärg i svart kulör. Vid slutbesiktningen var räcket tillbaka på plats men ännu inte fastsatt. Räcket var tidigare skruvat genom plåten på lanterninen. För att undvika hål i den nya plåtbeklädnaden skulle räcket fästas med falsfästen. Någon ny stege, vidare upp till spiran via luckan i taket fanns ännu inte på plats vid slutbesiktningen.

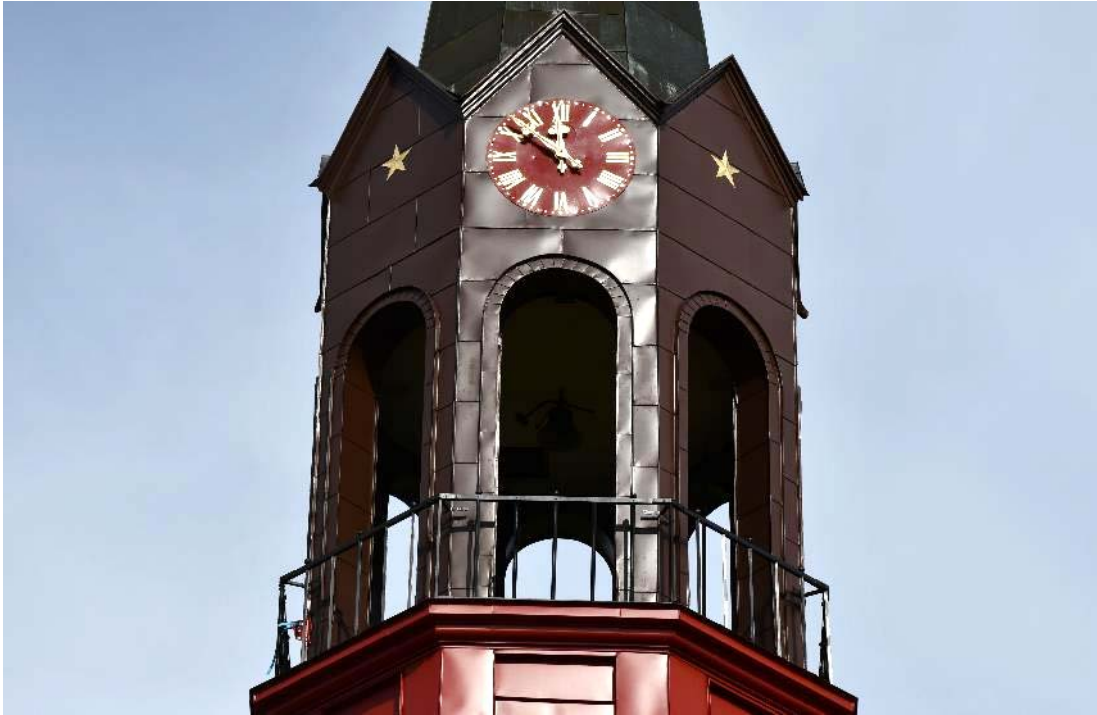
Figur 38 Lanternin efter åtgärd.

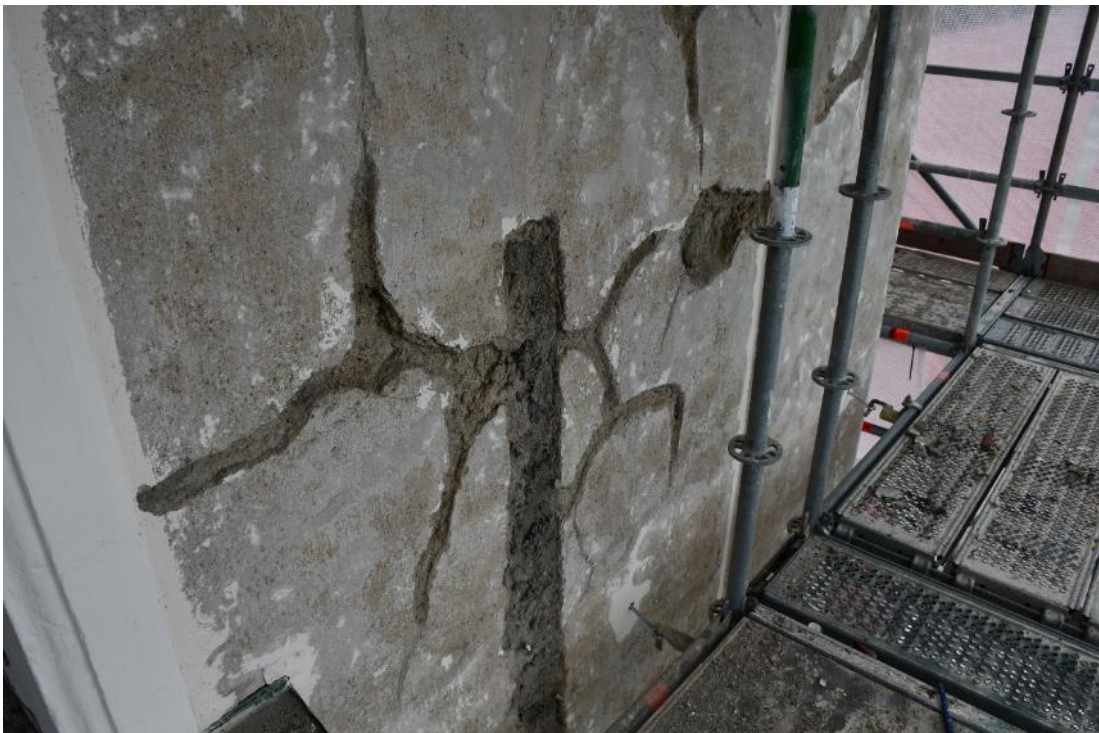
Figur 41 Fasaden efter blästring och renbuggning av skador.

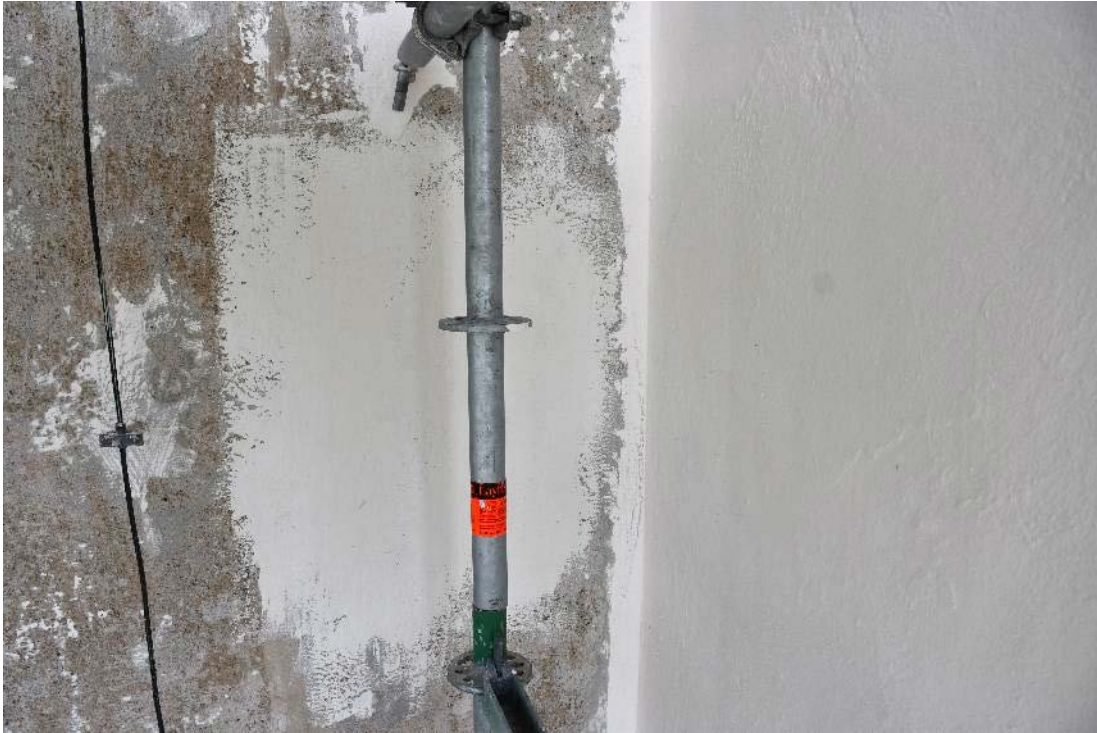
Figur 42 Uppstrykningsprov på tornfasaden.

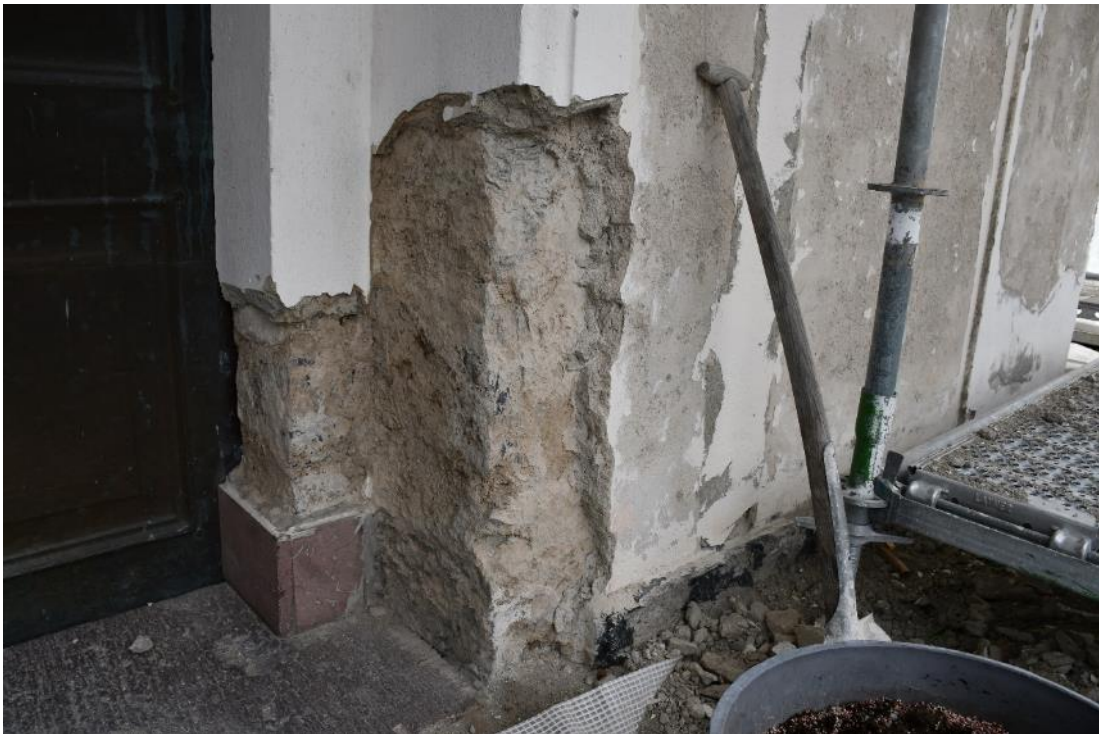
Figur 45 Nedknackad puts på portomfattning söder om entrén.

Nedtill på båda sidor om entrén kom putsen att knackas ner till stommen. Listverken i puts kring entrén har därefter lagats upp. Till utstockning användes St Astier NHL 3.5 1:2 0-6mm och till ytputsen St Astier NHL 3.5 1:2 0-2mm. Omfattningen har avfärgats med Målarkalks Hyllingegårdens Kalkfärg V i Målarkalks kulör 7100 (vit). Saknad kalksten har ersatts med ny röd kalksten, en sten på norra och två på södra sidan om entrédörren.

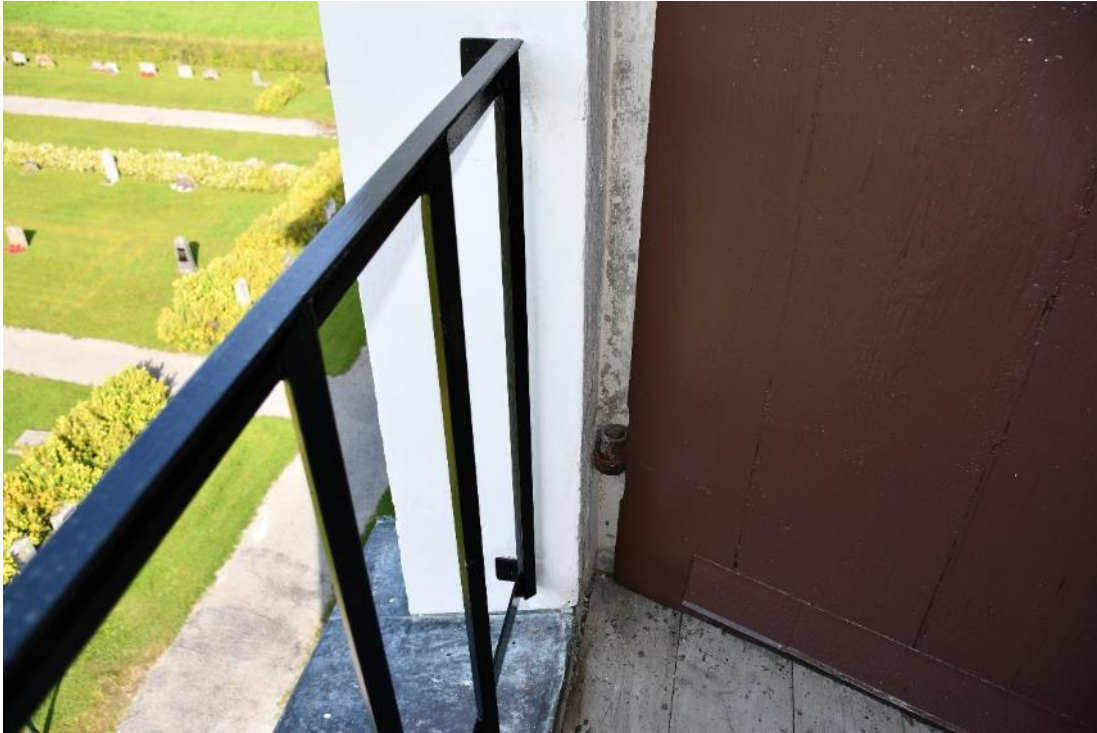
Figur 50 Räckena framför ljudluckorna har målats med rostskyddsfärg i svart kulör.

Ljudluckorna har målats i en brun kulör lika tidigare med linoljefärg från Wibro Färg AB (NCS S 7010-Y70R). Räckena framför ljudluckorna har målats med Isoguard Pansar en oljealkydbaserad rostskyddsfärg i svart kulör.

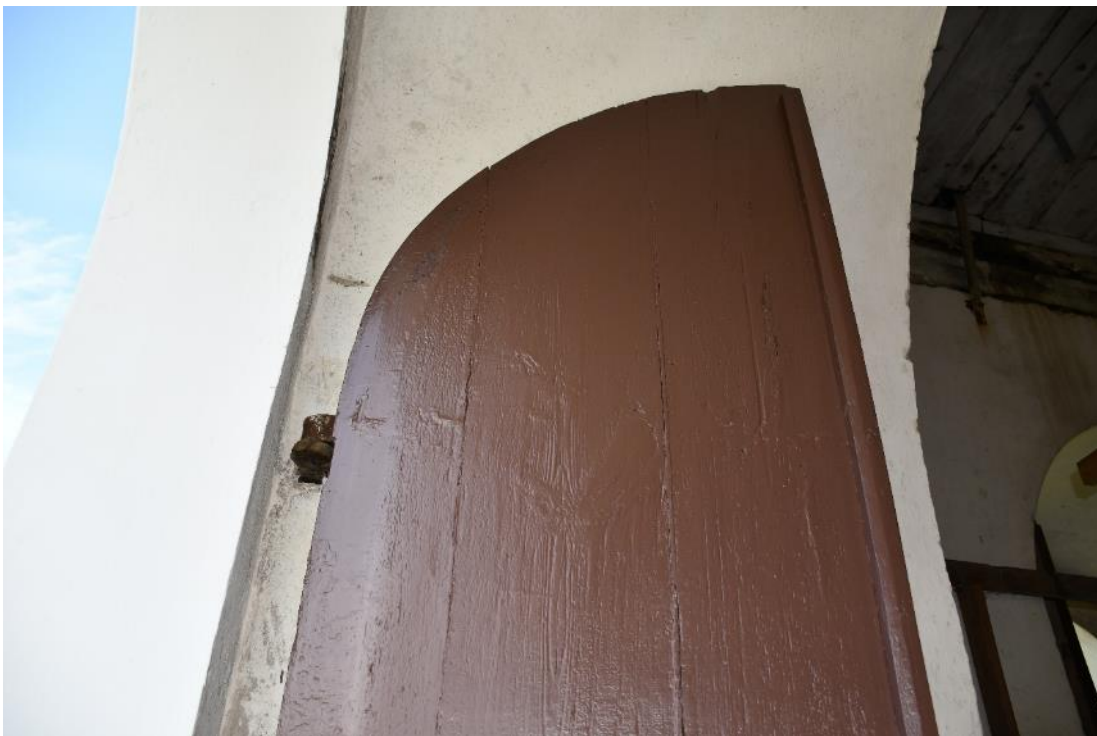
Figur 51 Ljudluckorna har målats i en brun kulör lika tidigare med linoljefärg.
