# Bergs kyrka

Utvändig restaurering, 2023

Bergs prästbord 1:2, Bergs kommun, Jämtlands län, Härnösands stift

RAPPORT – JAMTLI 2024:7  
ISSN 1654-2045

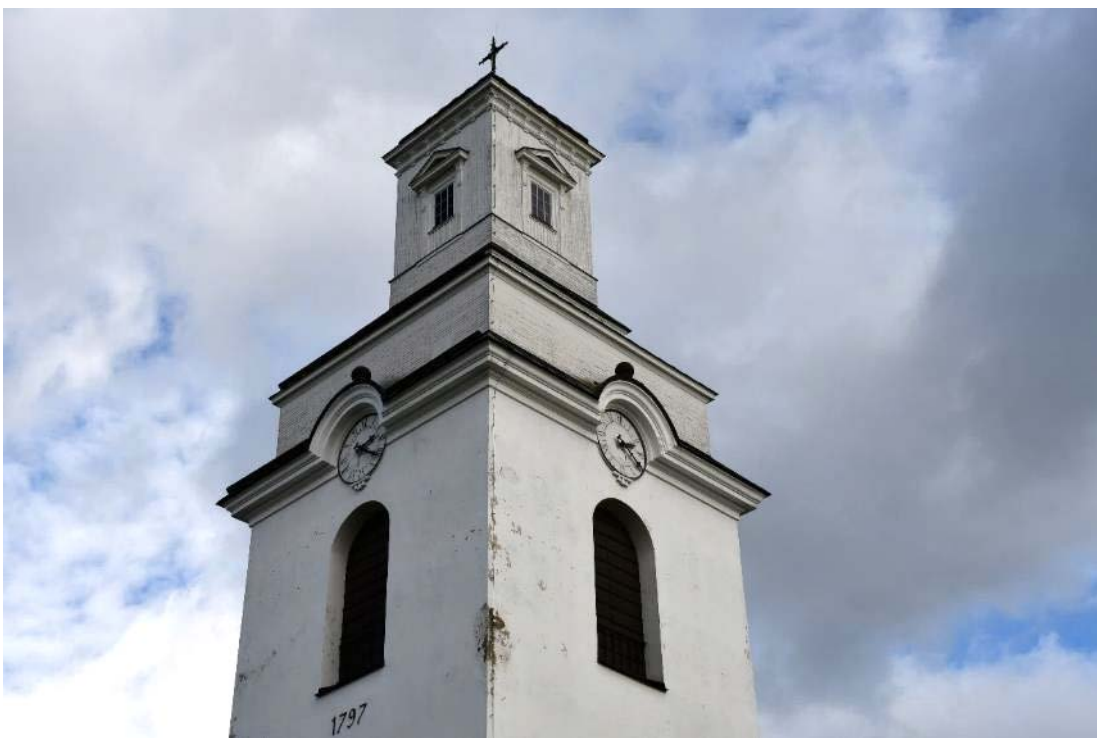
*Figur 4 Torn och lanternin före åtgärd.*

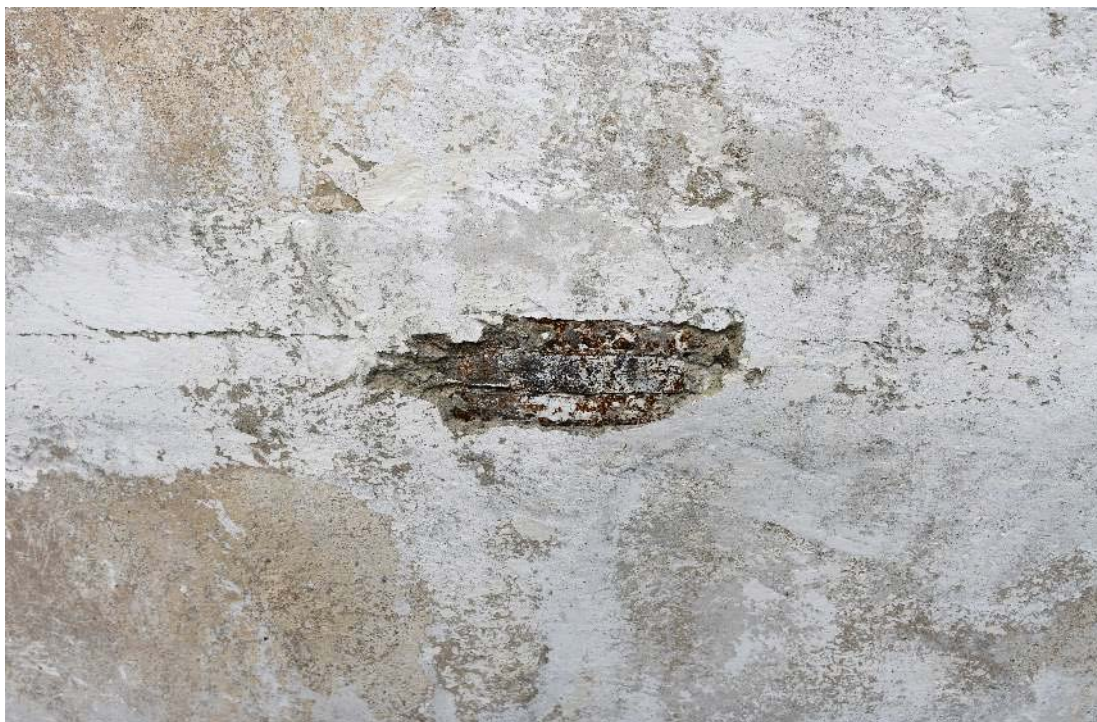
*Figur 6 Ankarjärn stack fram här och var på fasaden. Dessa ligger delvis så pass ytligt att det inte ansågs lämpligt att putsa över dem.*

Ankarjärnen ligger delvis så pass ytligt att det inte ansågs lämpligt att putsa över dem. De lämnades därför synliga. Ankarjärnen har rostskyddsbehandlats och sedan målats med linoljefärg i bruten vit kulör NCS S 0603-G80Y (Engwall o. Claesson AB).

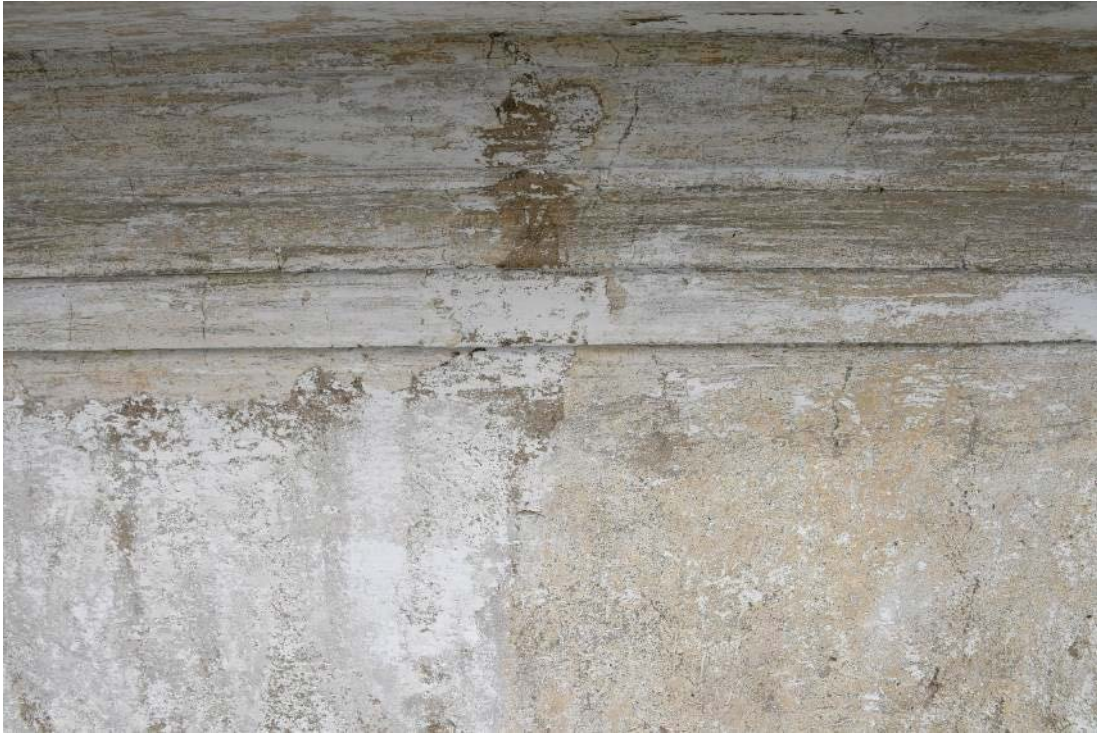
*Figur 7 Ytterst fanns en vit kulör, under den spår av en gulvit kulör och en ljusbrun kulör. På taklisten syntes även en ljus gulrosa kulör.*

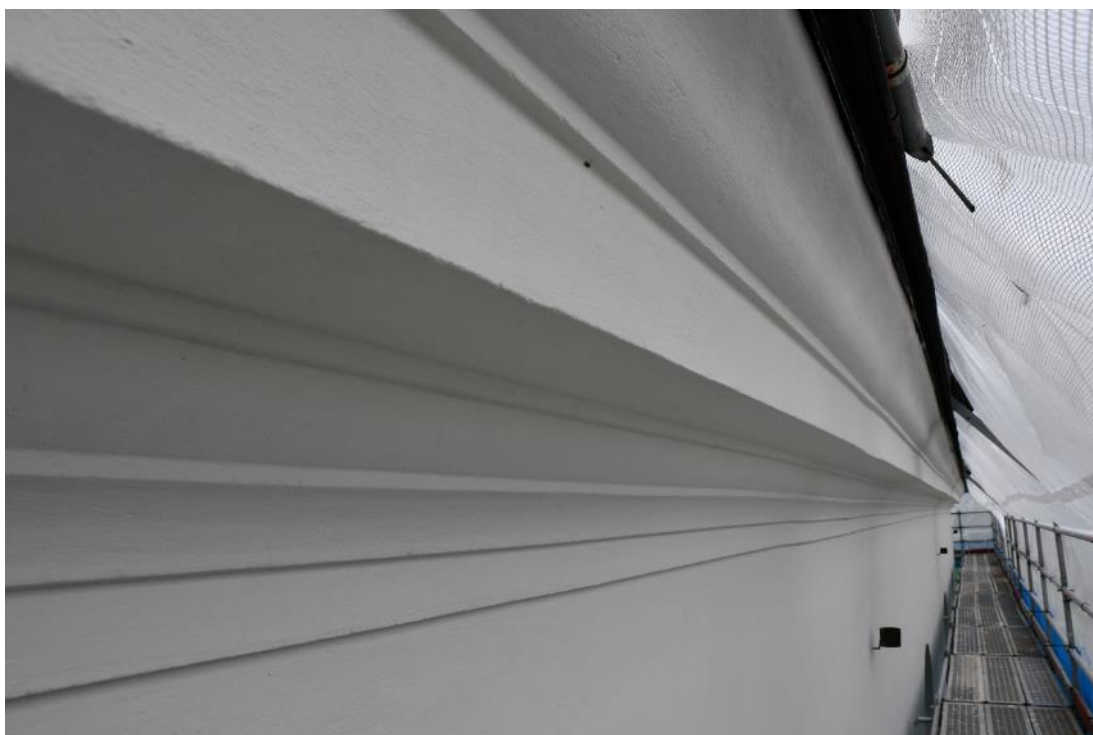
*Figur 10 Taklist efter åtgärd.*

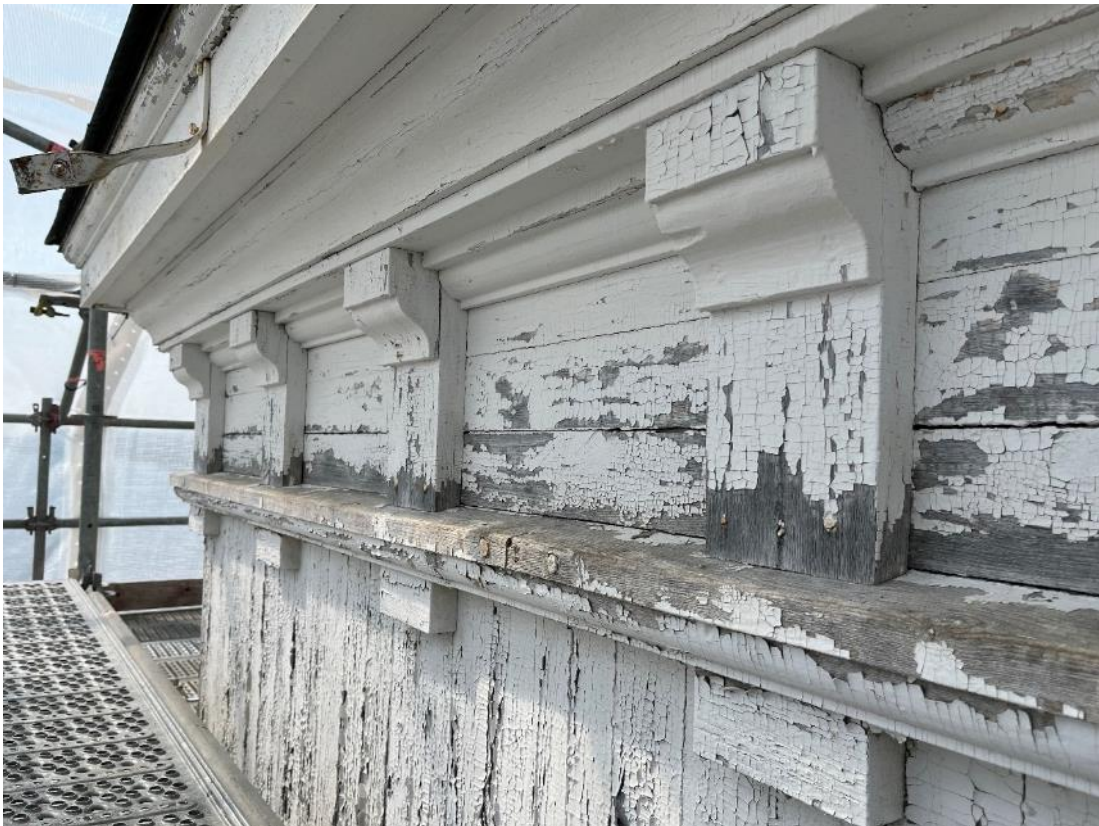
*Figur 14 Listverk på lanterninen före åtgärd.*

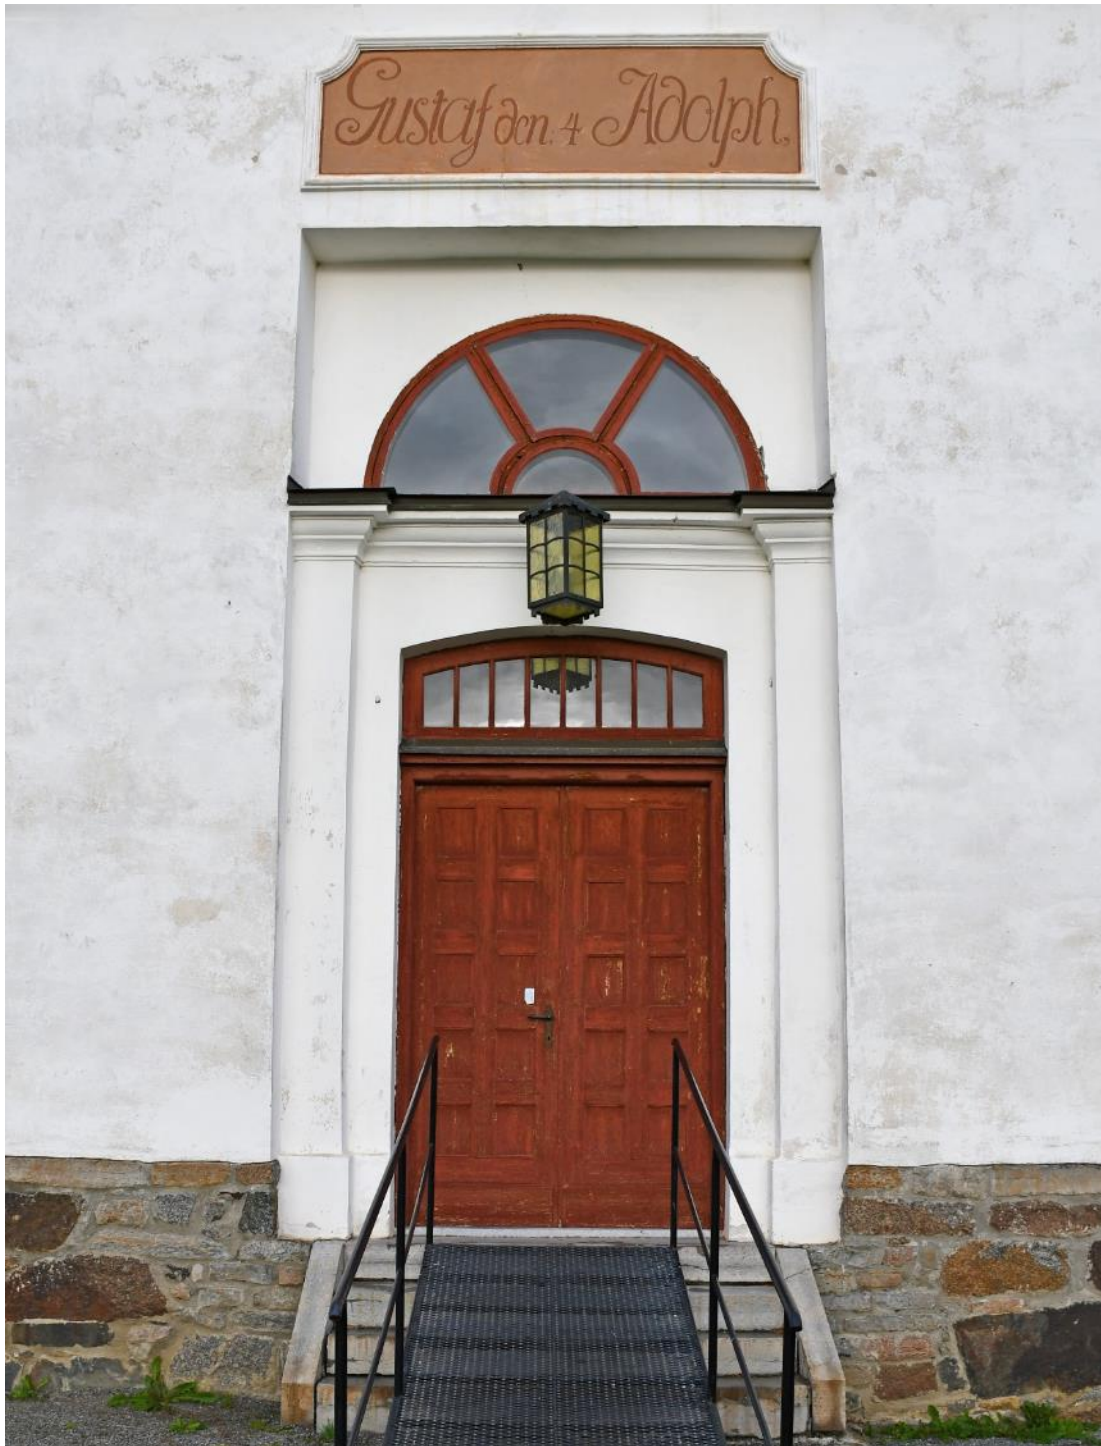
På södra fasaden finns ovanför mittportalen ett brunt fält innanför ett ramverk i puts med texten *Gustaf den 4 Adolph* i mörkare brunt. I samband med att ställningen kommit på plats gick det att titta närmare på inskriptionen. Den såg ut att vara målad med linoljefärg direkt på putsen. På nära håll syntes fina skuggningar på bokstäver och närmast ramen. Tidigare retuscher framträdde med något annan kulör än resten. Färgskikten hade delvis flagat och rakt igenom inskriptionen gick en spricka. Bortsett från flagade partier såg det ut som om inskriptionen satt någorlunda bra mot underlaget.

*Figur 21 På södra fasaden finns en mittportal placerad på en svagt framspringande risalit. Ovanför portalen finns ett brunt fält innanför ett ramverk i puts med texten Gustaf den 4 Adolph, målad med linoljafärg direkt på putsen.*

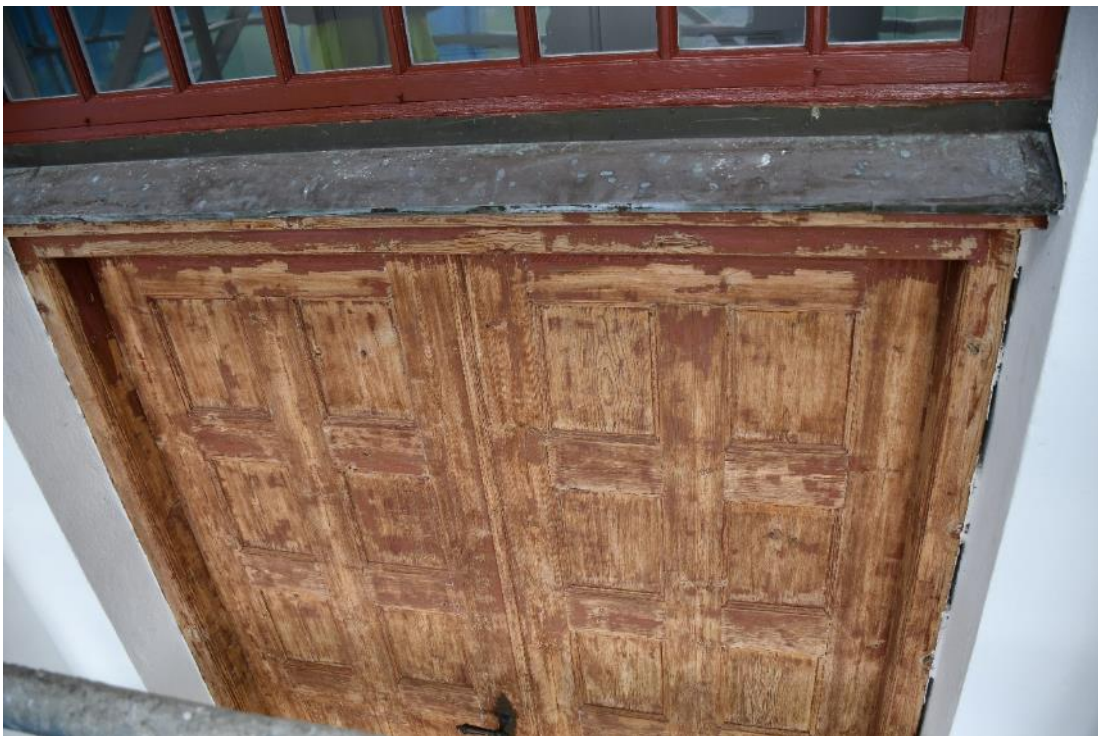
*Figur 23 Dörr efter skrapning.*

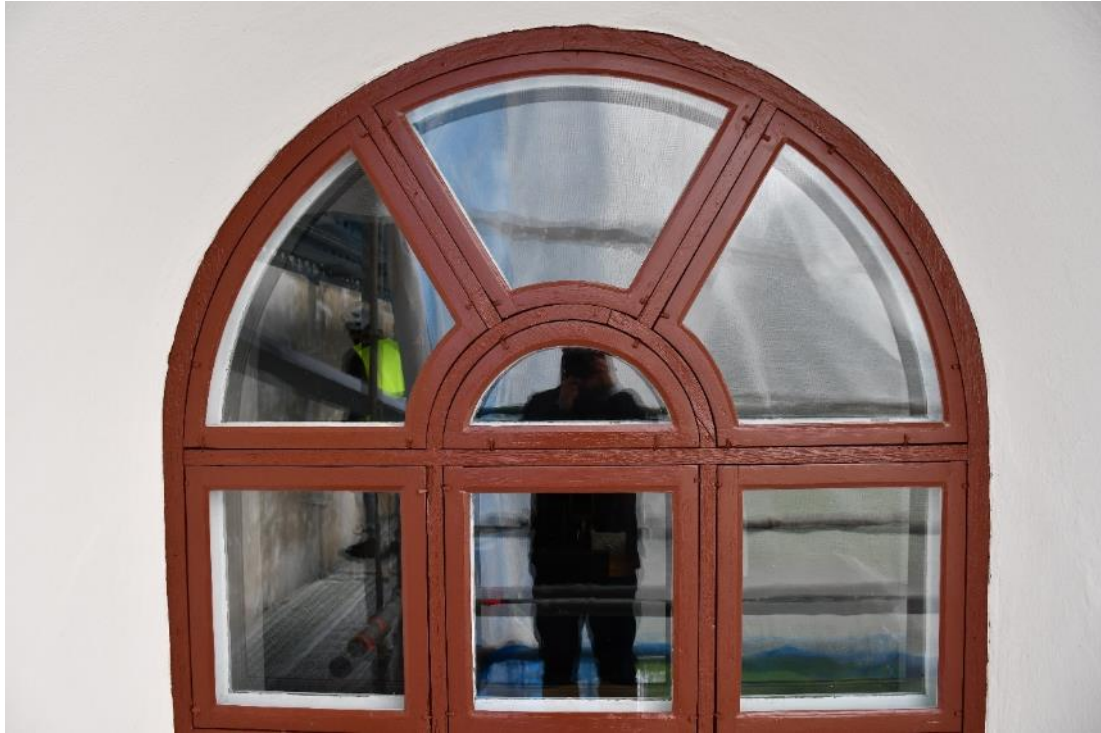
*Figur 32 Fönster efter åtgärd.*

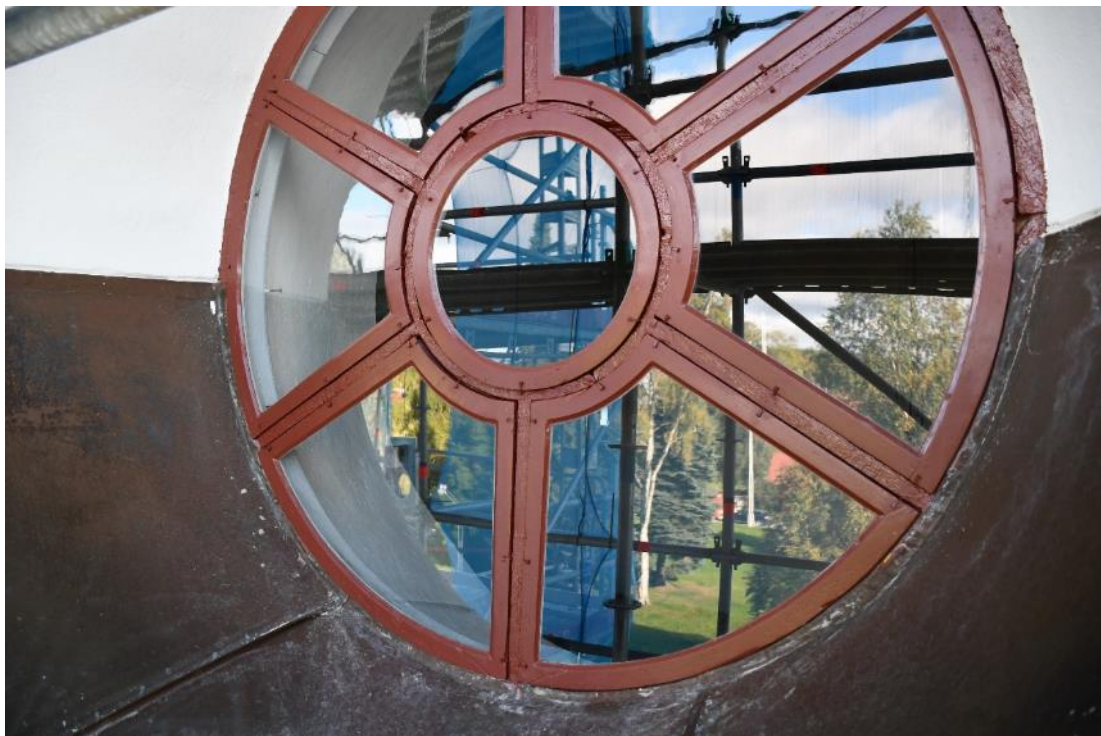
*Figur 33 Rundfönster ovanför entrén mot väster, efter åtgärd.*

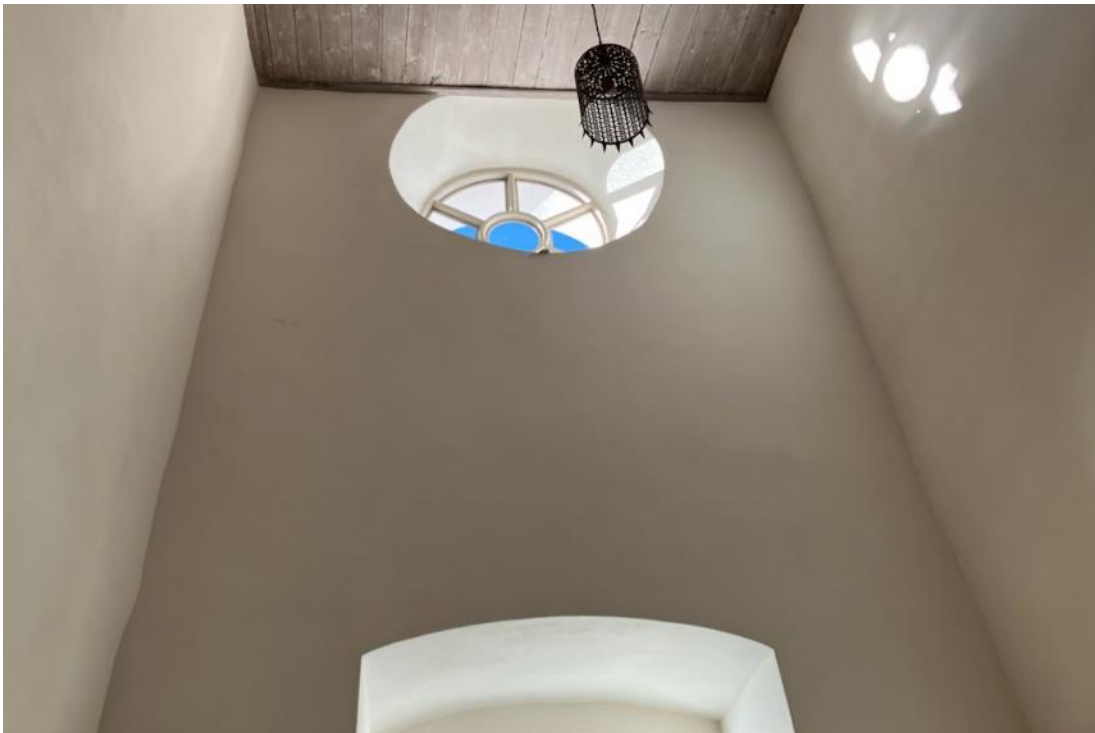
*Figur 43 Övre del av vapenhus efter åtgärd (foto: Cristofer Said).*

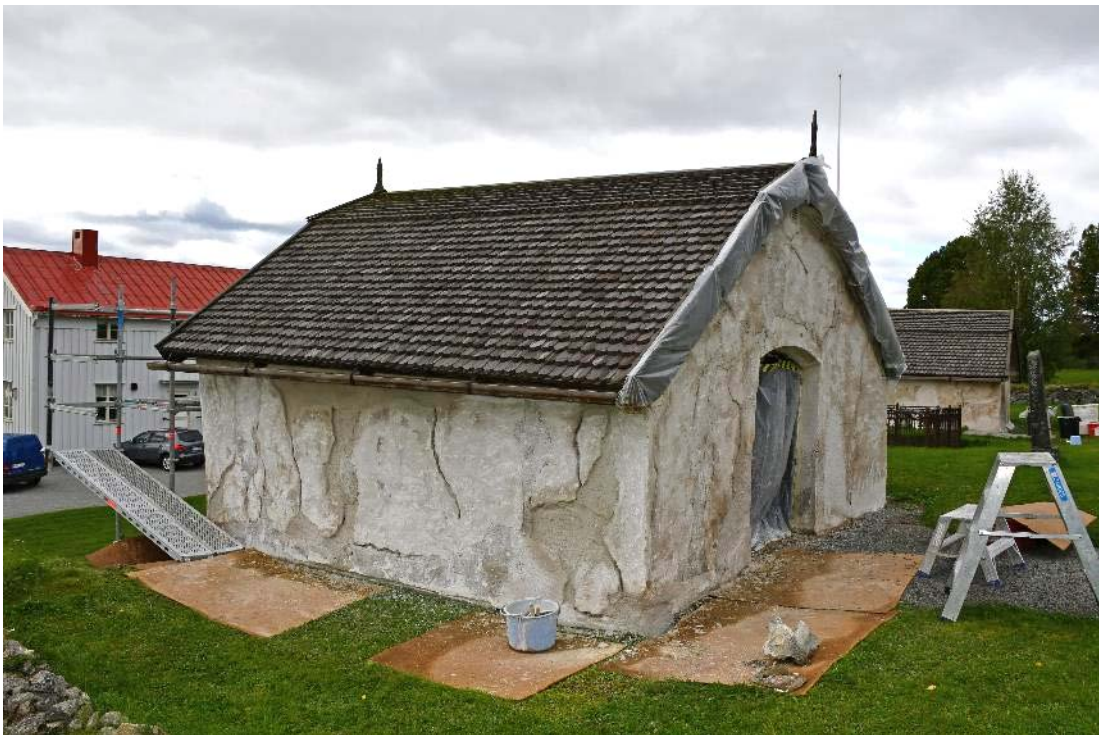
*Figur 45 Fasad på gamla bårhuset (östra byggnaden) under pågående putsarbete.*

Färgen på fasaden togs bort genom fräsning. Borthuggning skedde av bomputs och sprickor höggs upp. Håligheter murades igen med bruk Målarkalk Saint-Astier NHL 5 1:2 0-4 mm och natursten. Putsning utfördes genom grundning på natursten med Målarkalk Saint-Astier NHL 5 1:1,5 0-4 mm och utstockning med Målarkalk Saint-Astier NHL 3,5 1:2 0-6 mm (för omfattning av putslagning se bilaga). Befintlig puts förstärktes med Kalciumhydroxid, ytan har sedan grundats med Målarkalk Saint-Astier NHL 2 1:2 0-2 mm samt finputsats med Målarkalk Saint-

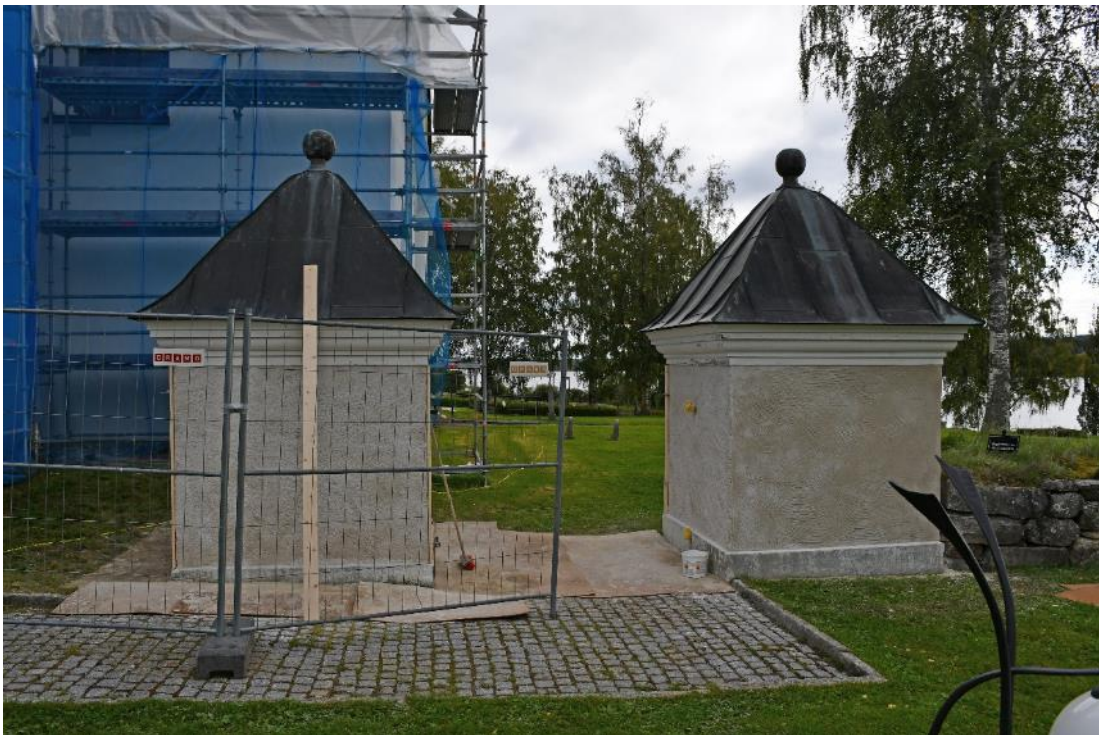
*Figur 49 Stigport söder om kyrkan i samband med putsarbeten.*

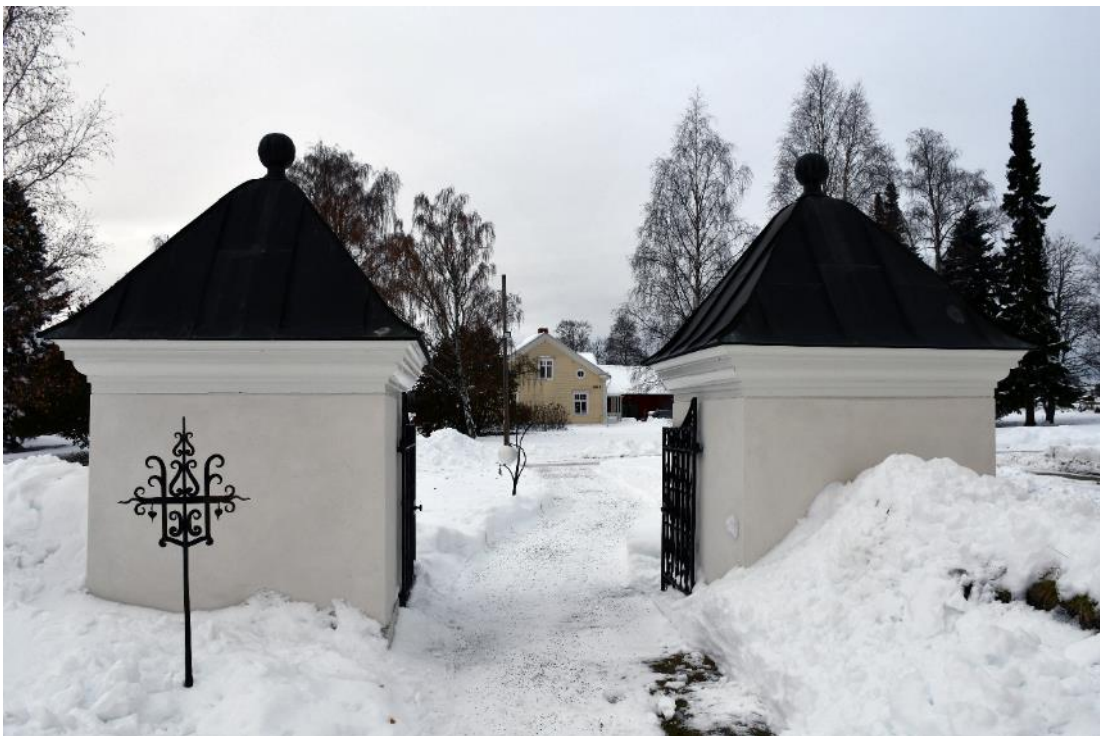
*Figur 51 Stigport söder om kyrkan efter åtgärd.*

Listverket i trä på stigportarna har skrapats och oljats, sedan grundning, mellan samt slutstrykning med linoljefärg i en bruten vit kulör (NCS S 0603-G80Y).
