# Kolåsens kapell

Utvändig restaurering, 2025

Kolåsens lappkapell 1:1, Åre kommun, Jämtlands län, Härnösands stift

RAPPORT – JAMTLI 2025:28  
ISSN 1654-2045

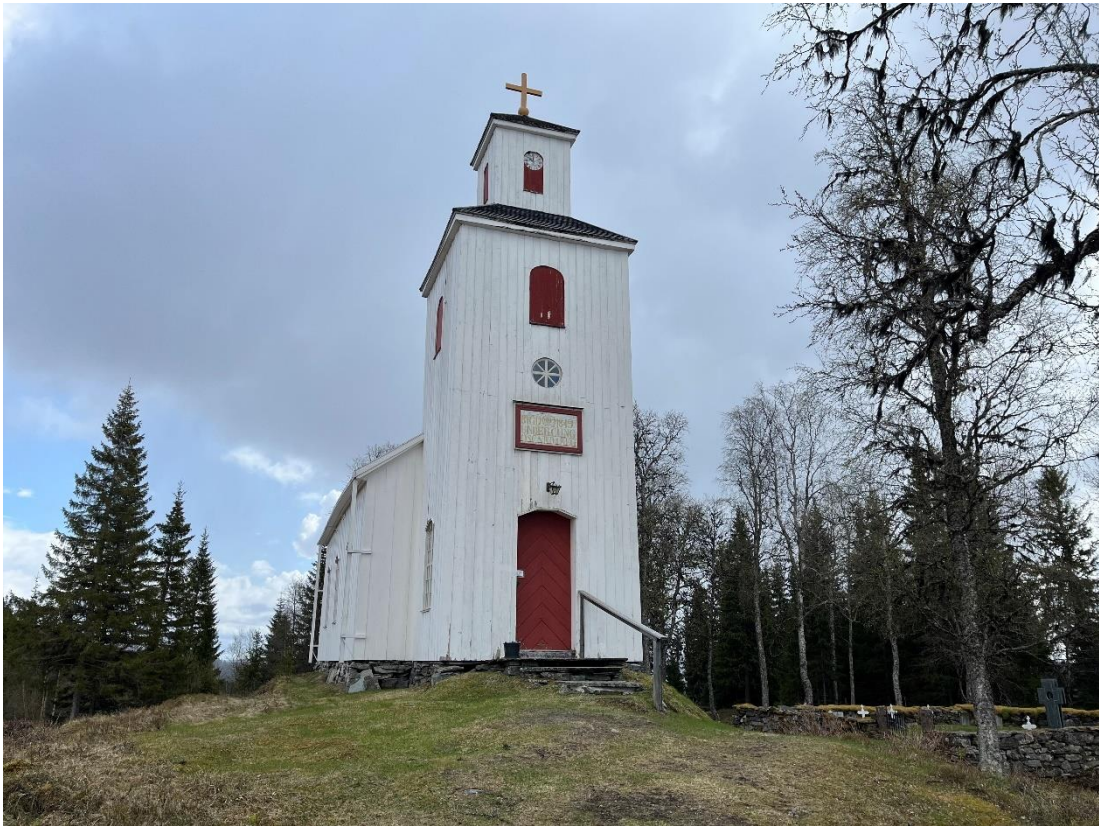
*Figur 3 Kolåsens kapell före åtgärd.*

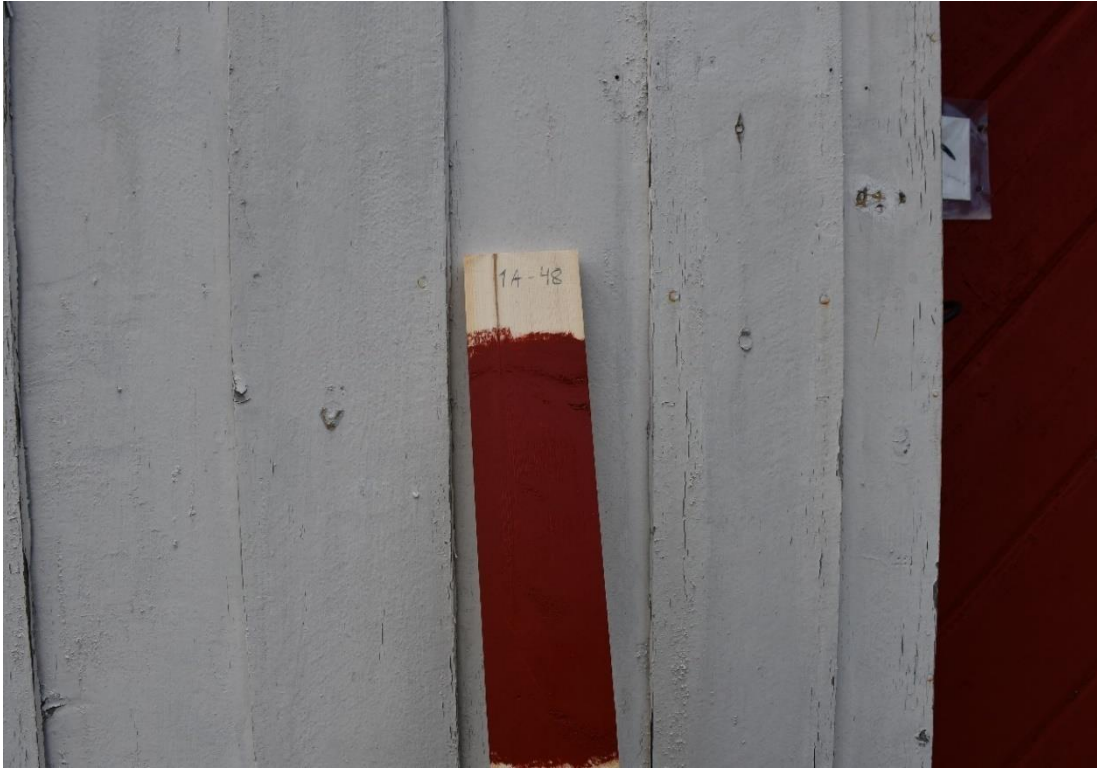
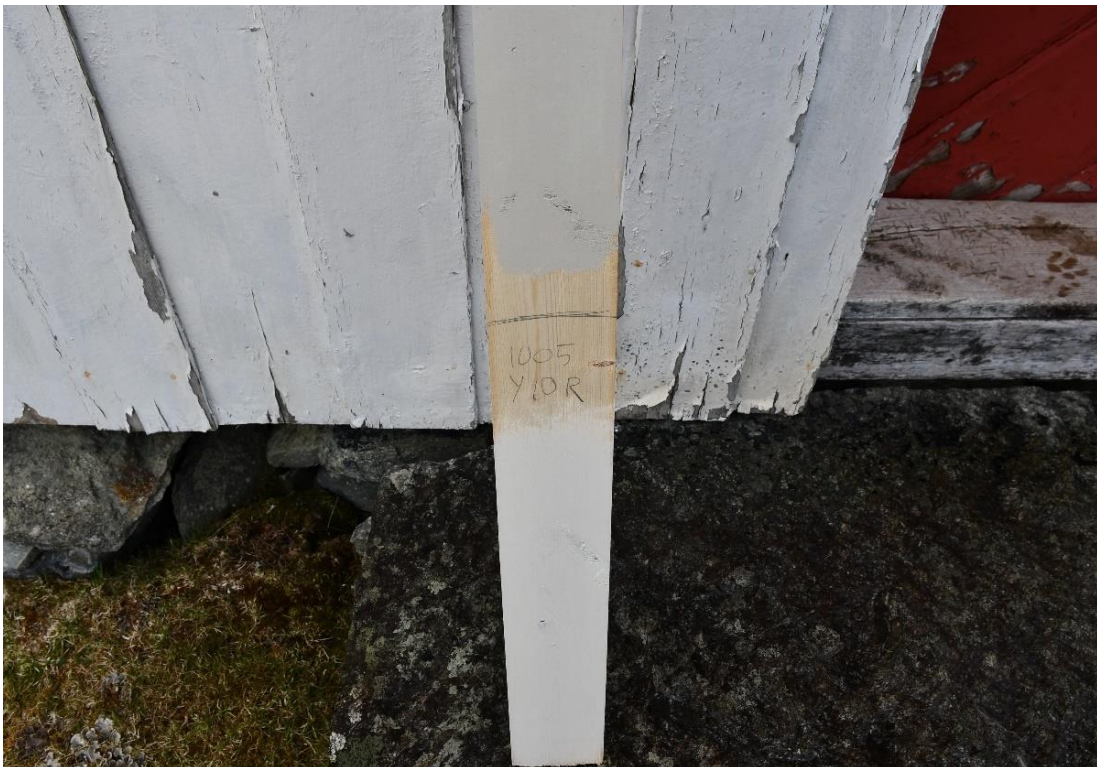
*Figur 13a och 13b uppstrykningsprov på fasad, fönster och dörrkulör.*

Inför startmötet gjordes uppstrykningsprov på fasad, fönster och dörrkulör, utifrån rapporten från 2011, som jämfördes med befintligt, vilket stämde bra. Den befintliga kulören på dörren drog nästan åt mörkrosa, men om man vätte ytan blev den mer engelskt röd i tonen. I underlaget från 2011 finns även den gula kulören som då användes till korset. Fasaden har skrapats och målats med två strykningar (mellanstrykning och slutstrykning). Träreana ytor har först grundats innan mellan- och slutstrykning. Till målningsarbetena har linoljefärg från Engwall o. Claesson kommit till användning.

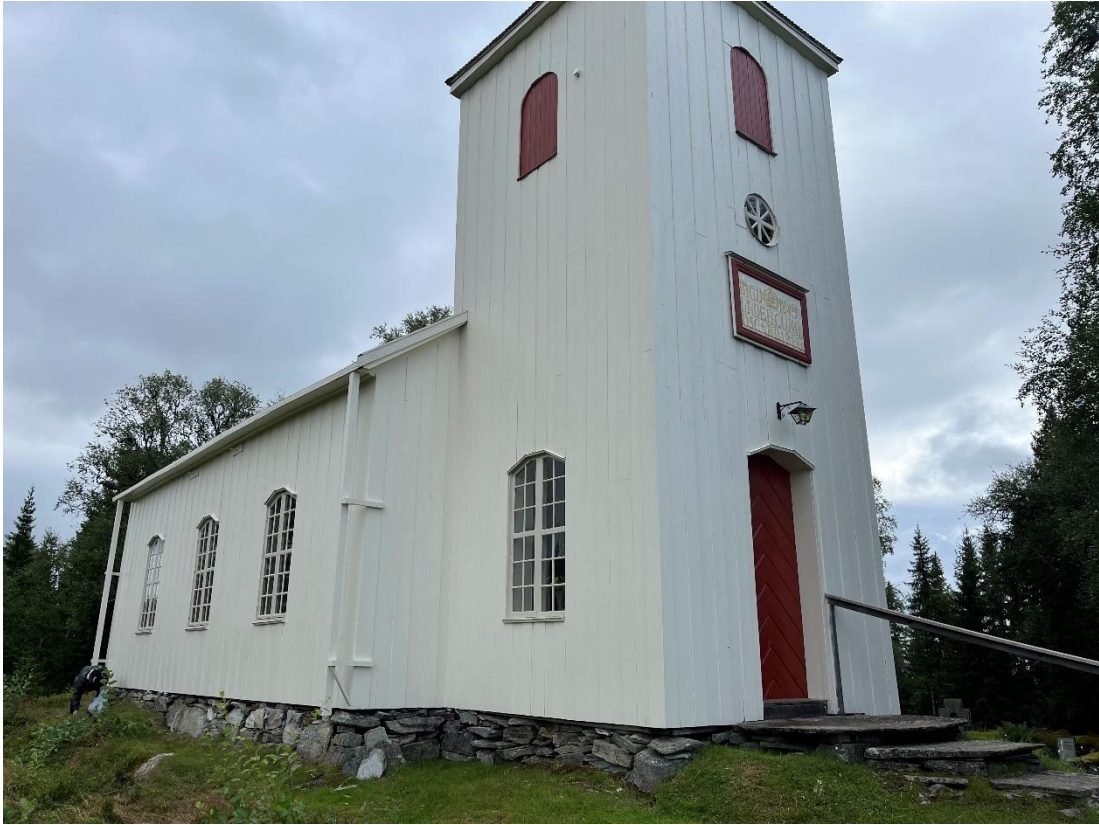
*Figur 14 Kolåsens kapell efter åtgärd.*

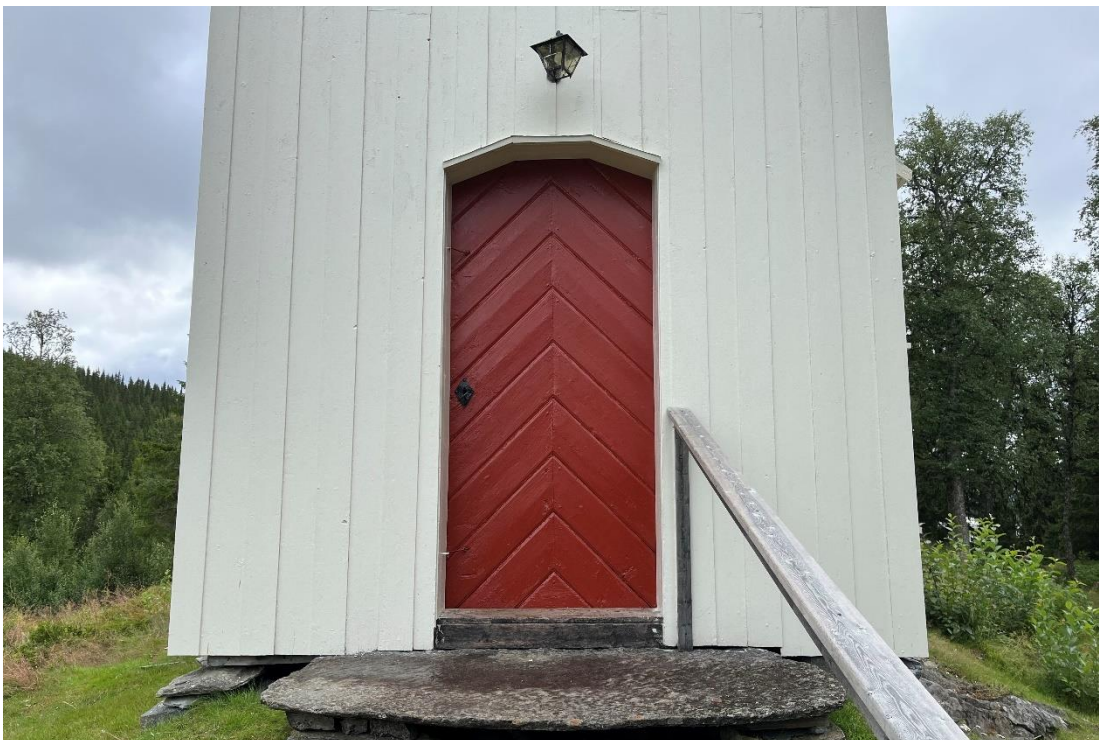
Dörren var i behov av målningsbehandling. Färgen flagade framför allt i nederkant. Den röda kulören upplevdes som blekt och drog åt mörkrosa.

*Figur 15 Entré efter åtgärd.*

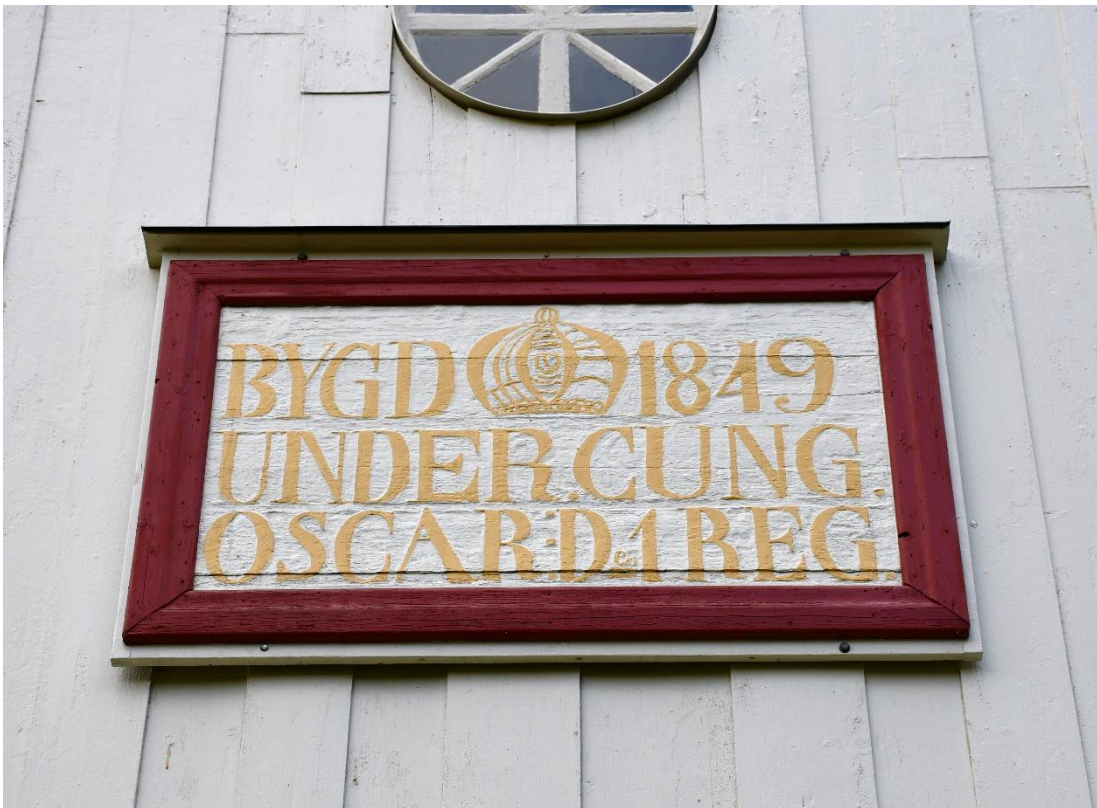
Den vita bottenfärgen flagade och inskriptionen såg sliten ut. Efter att tavlan plockats ned, upptäcktes att täckbrädan och övre delen av ramen hade rötskador.

Figur 17 Inskriptionstavla efter åtgärd.

Inskriptionstavlan ovanför entrén plockades ner och åtgärdades i verkstad. Därmed kom man åt att måla väggen bakom tavlan. Täckbräda och övre del av ram var rötskadade och kom att bytas ut, därefter målningsbehandling.

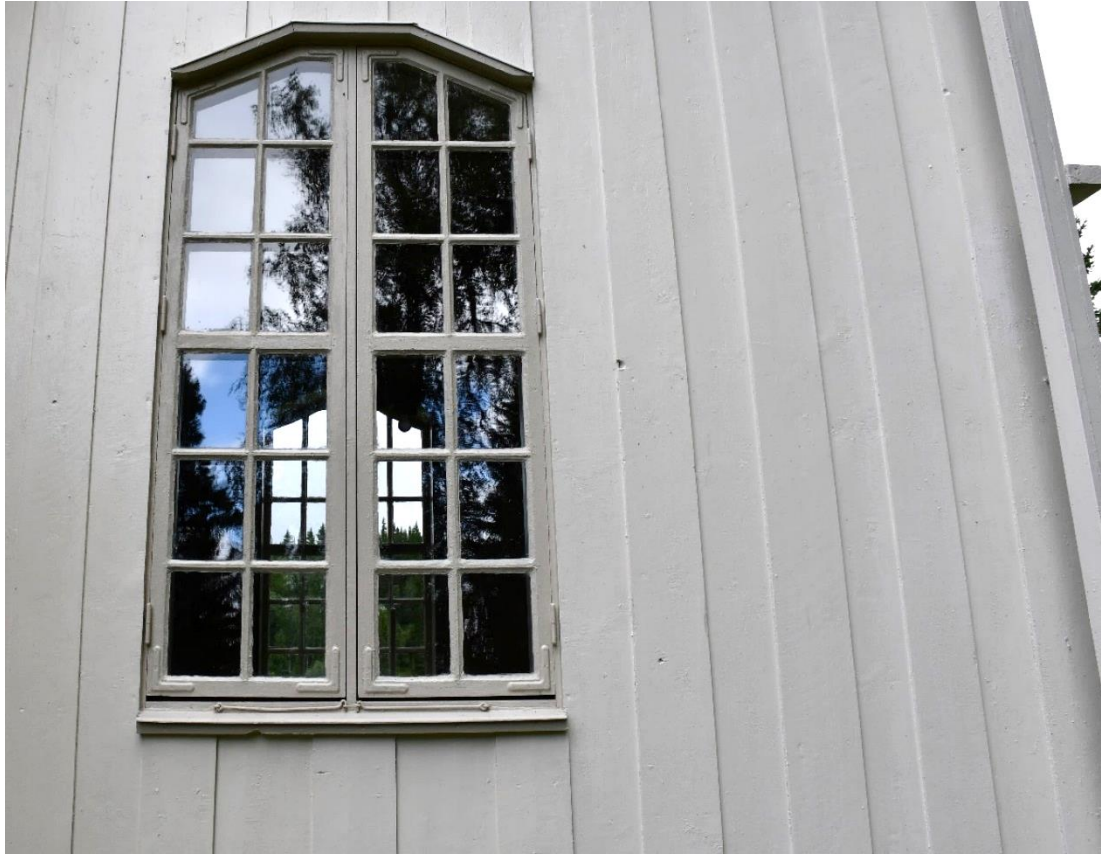
Fönstren var i behov av åtgärd, kittet släppte på sina ställen och hörnbeslagen hade rostgenomslag. Nedanför rundfönstret på tornet har vatten runnit in i underkant av fönstret och längs insidan av väggen. Mellan inner och ytterbåge var endast spröda rester kvar efter målningsbehandling. Invändigt hade fönsterbänkar och fönsternischer färgbortfall. Långhusets fönster utgörs av in- och ytterbågar. I tornet sitter enkelbågar. Då dessa har profil både på in- och utsidan kan det möjligen handla om innanfönster som kommit till användning.

*Figur 18 Fönster efter åtgärd.*

Inga glasbyten har skett. En ruta har en spricka snett över. Fönstren har målningsbehandlats med linoljefärg. Även insidan av fönsternicherna har målats och fönsterkrokarna har oljats med linolja. För att hindra vatten att rinna in bakom fasaden har rundfönstret på tornet försetts med plåtbleck.

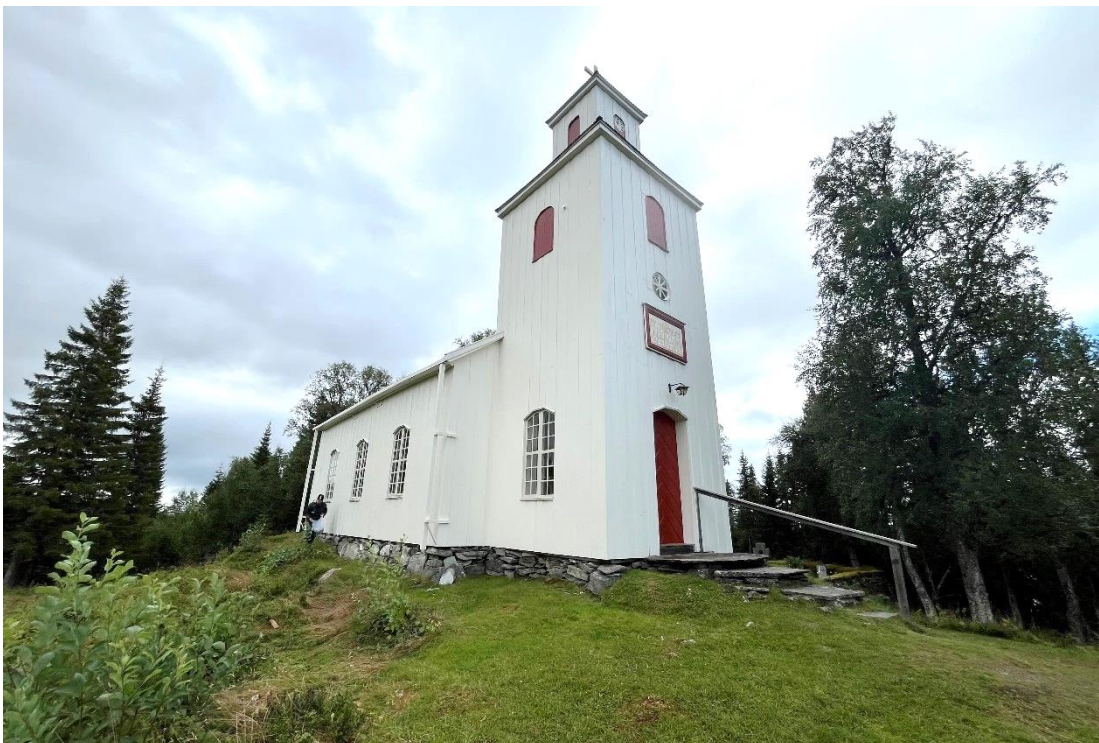
*Figur 23 Kolåsens kapell efter åtgärd.*
