Jämtländska stav- och stenkyrkor

Dendrokronologiska och byggnadshistoriska undersökningar 2014–2023

Olof Holm och Björn Olofsson

RAPPORT – JAMTLI 2024:10
ISSN 1654-2045

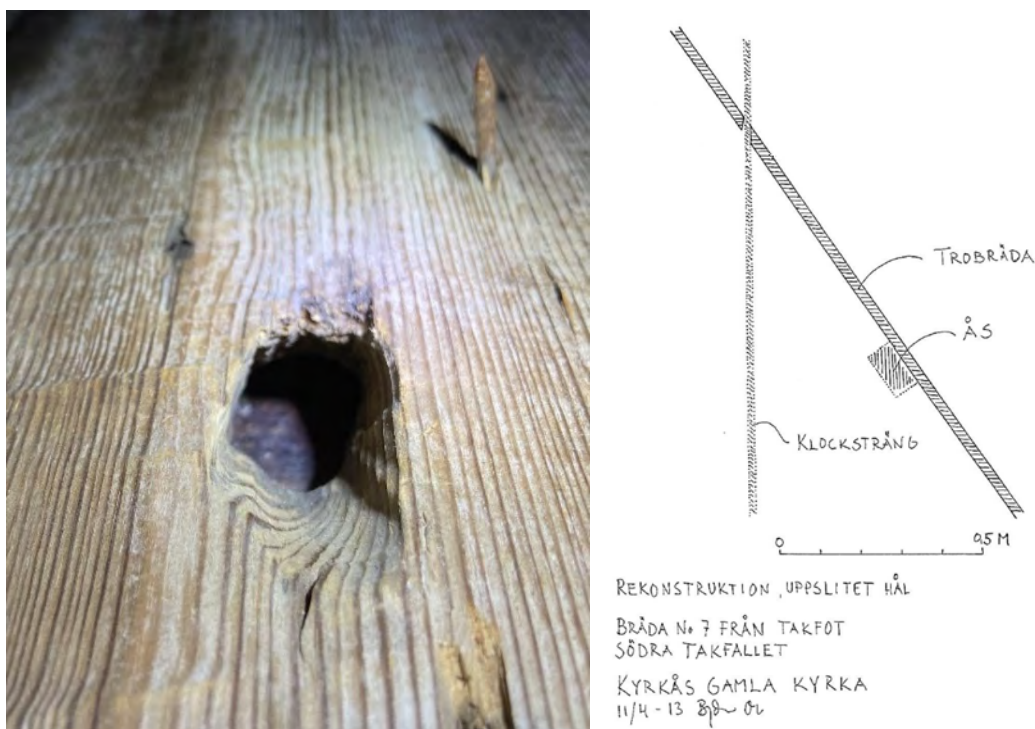
Fig. 1 a–b. Ett av fynden under projektets första etapp: ett hål i en undertaksbräda i Kyrkås gamla kyrka med slitage efter en klocksträng. Brädan har från början suttit i taket i en träkyrka daterad till tidsspannet 1143–59, rimligen en stavkyrka. Foto: Olof Holm (nedan: OH). Ritning: Björn Olofsson (BO).

I projektets första etapp, 2011–2012, undersöktes trävirke i tre kyrkor: Mattmars kyrka, Näs kyrka och återanvänt virke i Kyrkås gamla kyrka. Det resulterade i att en tidigare okänd träkyrka, rimligen en stavkyrka, i Kyrkås kunde beläggas (fig. 1 a–b) och att både den och Näs kyrka kunde tidfästas. I bägge fallen framkom 1100-talsdateringar.¹ Mattmars kyrka erhöll blott en osäker datering till omkring 1520.

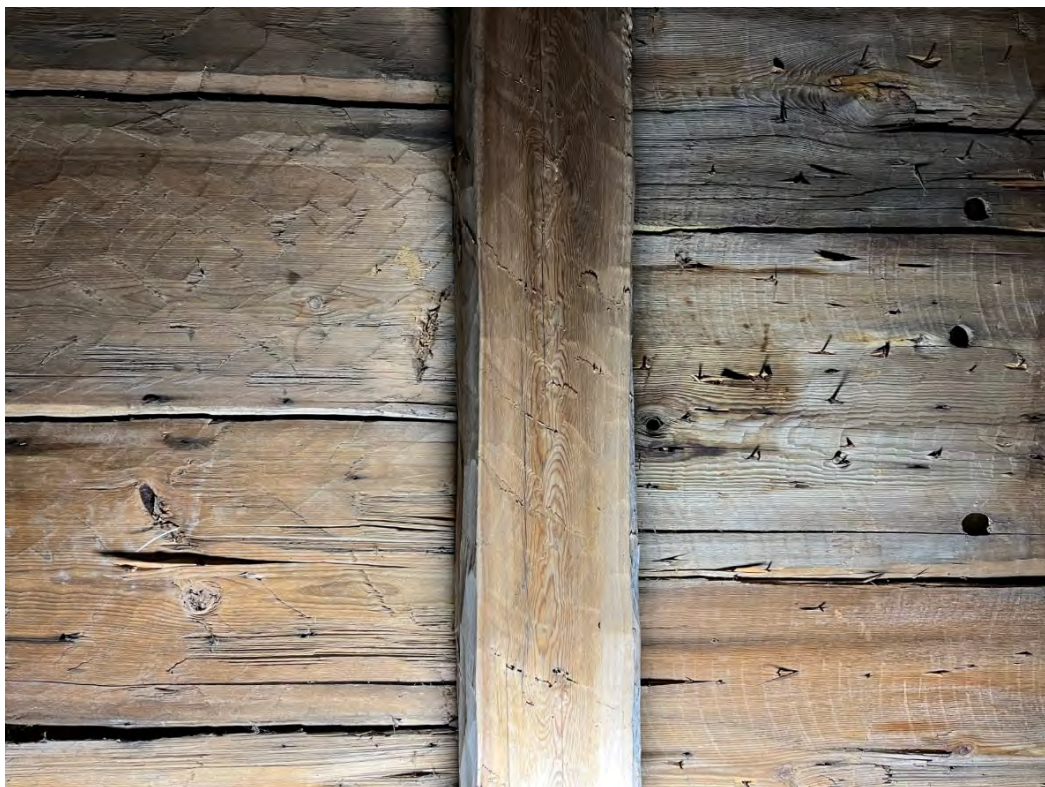
Fig. 3. 1500-talsbrädor som bilats tvärs fibrerna och 1100-talsbrädor som sprättäljts, här monterade på samma takstol. Bilden återkommer i kapitlet "En stavkyrka i Marby". Foto: OH.

Ordet *sprättäljning* syftar på ett ålderdomligt sätt att bila med en yxa i virkets fiberriktning. Det kan göras noggrant, så att yxan skär in och ut ur veden i samma hugg och band av bilningsspår bildas längsmed virket (Sjömar 1995b, s. 36–39; Gullbrands-

son 2021, s. 21 f.). *Bilning tvärs fibrerna* syftar i stället på ett sätt att bila med en yxa på tvärs mot vedriktningen, vilket ger andra spår. Se fig. 3.

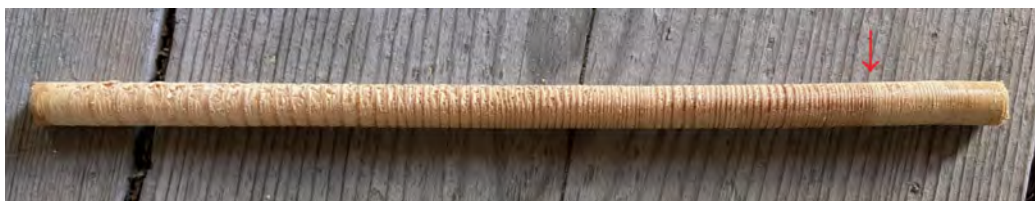
Fig. 4. Mörkare kärnved och ljusare splintved i ett prov utborrat ur en furubjälke. Den röda pilen markerar gränsen däremellan. Längst t.v. ses en bit av trädets märke. Provet är taget i klocktornet i Brunflo. Foto: OH.

Tallens *splintved* kommer ofta på tal i dateringsavsnitten denna rapport. Splinten är den yttre, ljusare delen av tallens stam, som omger den mörkare *kärnveden* (fig. 4). I en levande tall består splinten av levande celler som transporterar näring och vätska, medan kärnveden består av döda celler. Det har gjorts studier på hur många årsringar som normalt ingår i splinten i tallar av olika åldrar och med olika växtbetingelser (t.ex. Edvardsson et al. 2022). Baserat på sådan statistik går det att beräkna ett tidsspänn för när en tall fällts ifall de yttersta årsringarna med *vankanten* (stammens rundade yta under barken) saknas i ett dendrokronologiskt prov. Det räcker egentligen med att gränsen mellan kärna och splint kan avläsas och tidfästas för att denna beräkning ska vara möjlig. (För granprover är det inte möjligt, för i gammalt granvirke skiljer inte kärnveden ut sig visuellt på något tydligt sätt.)

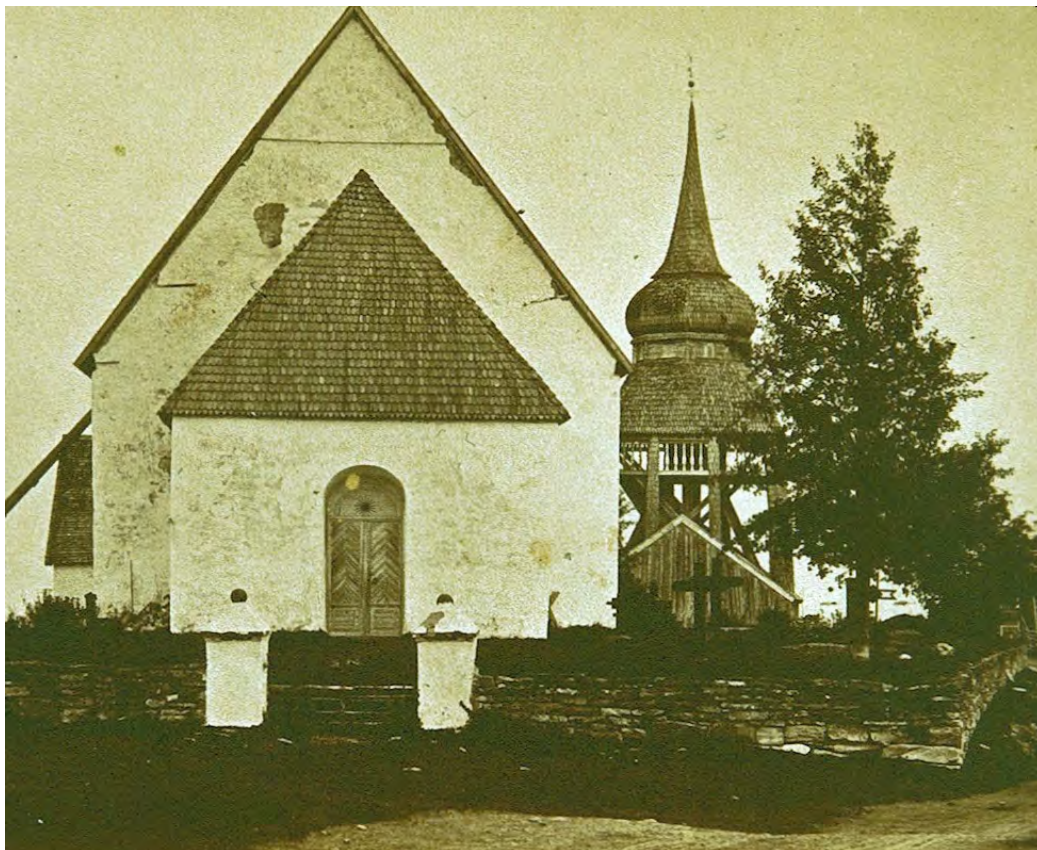
Fig. 6. Det stympade västtornet på Frösö kyrka, omgjort till vapenhus 1775. Portalen i väster upptogs vid det tillfället. Foto (beskuret): okänd fotograf okänt år (före 1882), här efter en kopia i privat ägo.

³ Fotot fig. 6 kan dateras genom att det finns återgivet som litografi i en reseskildring tryckt i Paris 1882 (Du Chaillu 1882, s. 196).

Fig. 18 a–b. Sår i gavelväggens murverk ovanför vapenhusets (= tornfotens) norra murkrön (t.v.) respektive södra murkrön (t.h.). Notera att den släta skalmuren går in ovanför såren ungefär i fotografens axelhöjd (vilket motsvarar takfotens nivå på långhuset). Foton: OH. – Jfr med det gamla exteriørfotot fig. 6 ovan.

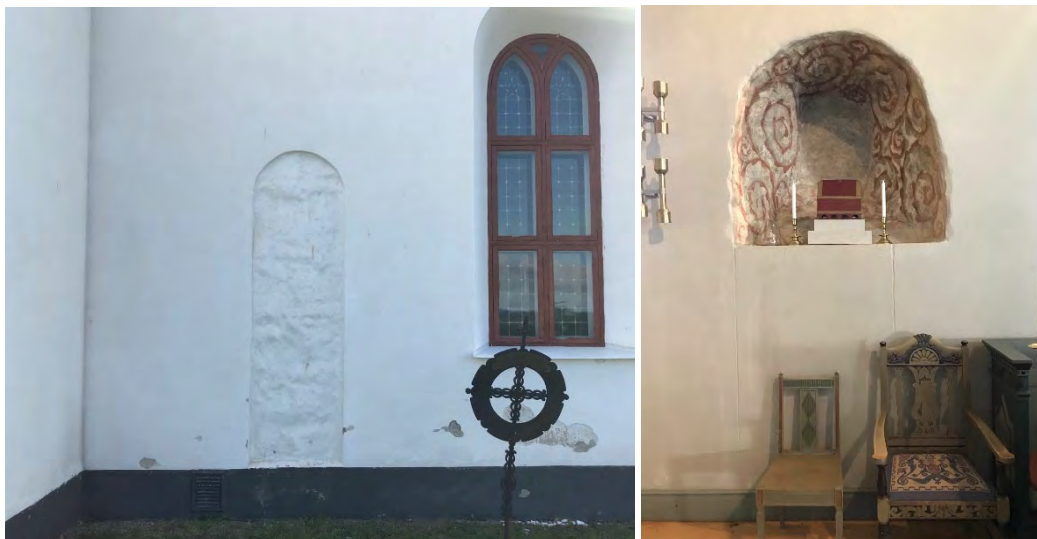
Fig. 10 a–b. Frösö kyrkas korportal, först delvis igensatt och omgjord till ett litet fönster, senare helt igensatt. Vid restaurering 1929/30 återupptogs fönsternischen på insidan och portalens form marke- rades i putsen ut- och invändigt. Markeringen på murens utsida mäter på höjden från nuvarande mar- knivå ca 2,7 m, på bredden 0,68 m. Foton: OH.

När det gäller övriga förändringar som Frösö kyrka genomgått kan följande vara värda att nämna här: En rundbågig *korportal* fanns från början i södra muren i koret (fig. 7, 10 a), men omgjordes till ett litet fönster troligen senast omkr. 1600 (baserat på målningar i fönstersmygen, fig. 10 b, varom se Nodermann 1964, s. 7; Telhammer 1992, s. 65). Detta igenmurades senare men återupptogs invändigt 1929/30. Portalen, nu markerad i putsen, iaktogs vid restaureringar 1887 och 1929/30 och dess tröskelsten dokumenterades 1984 (teckning av Nanna Forsström 1887 i ATA; Festin 1930; Hildebrandt 1989, s. 157). En korportal fanns även i ovannämnda Revsunds kyrka. – *Fönstren* uppges i inventariet 1691 ha varit totalt sju till antalet: tre små i koret, två stora och två små i långhuset. Ett av de små i koret torde ha varit det som satt i den nyssnämnda f.d. korportalen, ett annat var vänt mot öster (Frösö C:1, s. 25) och ett av de små fönstren i långhuset var troligen det högt sittande fönster som ses på ett av de äldsta fotona av kyrkan, fig. 8. Detta fönster hade samma placering i förhållande till långhusets f.d. sydportal (se fig. 7) som ett fönster i Hustad kirke i Trøndelag och ett fönster på en medeltida bildristning i Sakshaug kirke i Trøndelag (fig. 9 a–b). Det hade också ungefär samma höjd över marken som ett igensatt romanskt fönster i Hackås kyrkas långhus och ett fönster i Sunne kyrkoruin (fig. 11 a–b). Sannolikt var fönstrets placering ursprunglig, men huruvida dess storlek vid fototillfället var den ursprungliga är kanske osäkert. Det kan tänkas ha förstörats under senare tid för att få in mer ljus till kyrkans läktare. Andra fönster omnämnda 1691 blev förstörade/ igensatta dels före 1698 (Frösö C:1, s. 39), dels 1775 (ibid., s. 25, 28), möjligen också vid ytterligare något tillfälle.

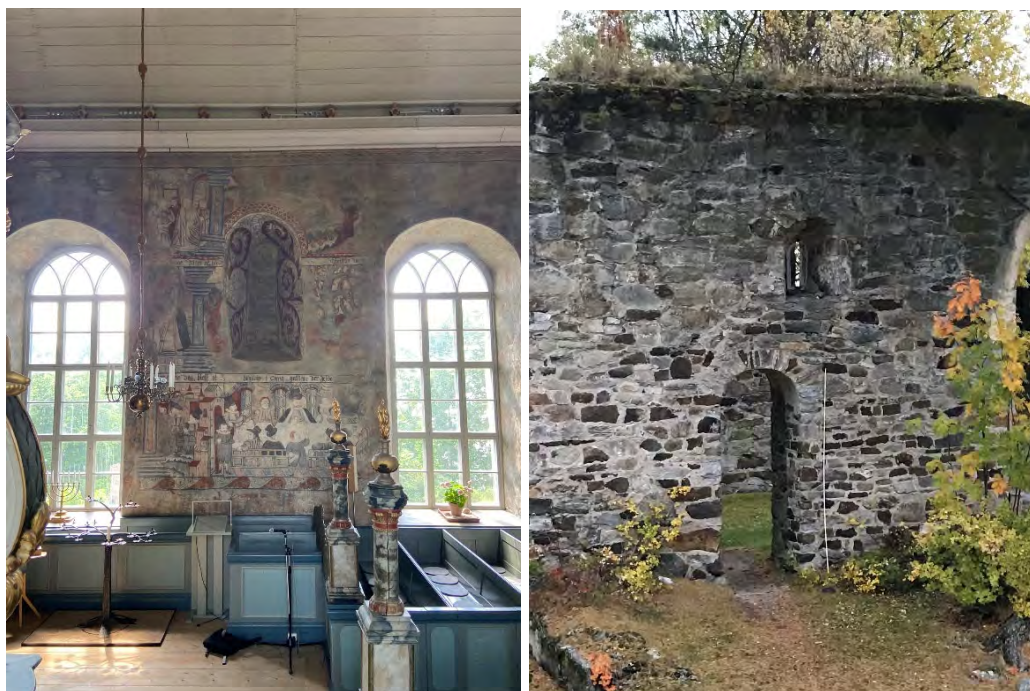
Fig. 11 a–b. Romanska fönster mot söder i Hackås kyrka (t.v., igensatt) och i Sunne kyrkoruin (t.h., från utsidan). Fönstren har haft/har smygar både utåt och inåt. Tumstocken på det senare fotot är 3 m hög. Foton: OH.

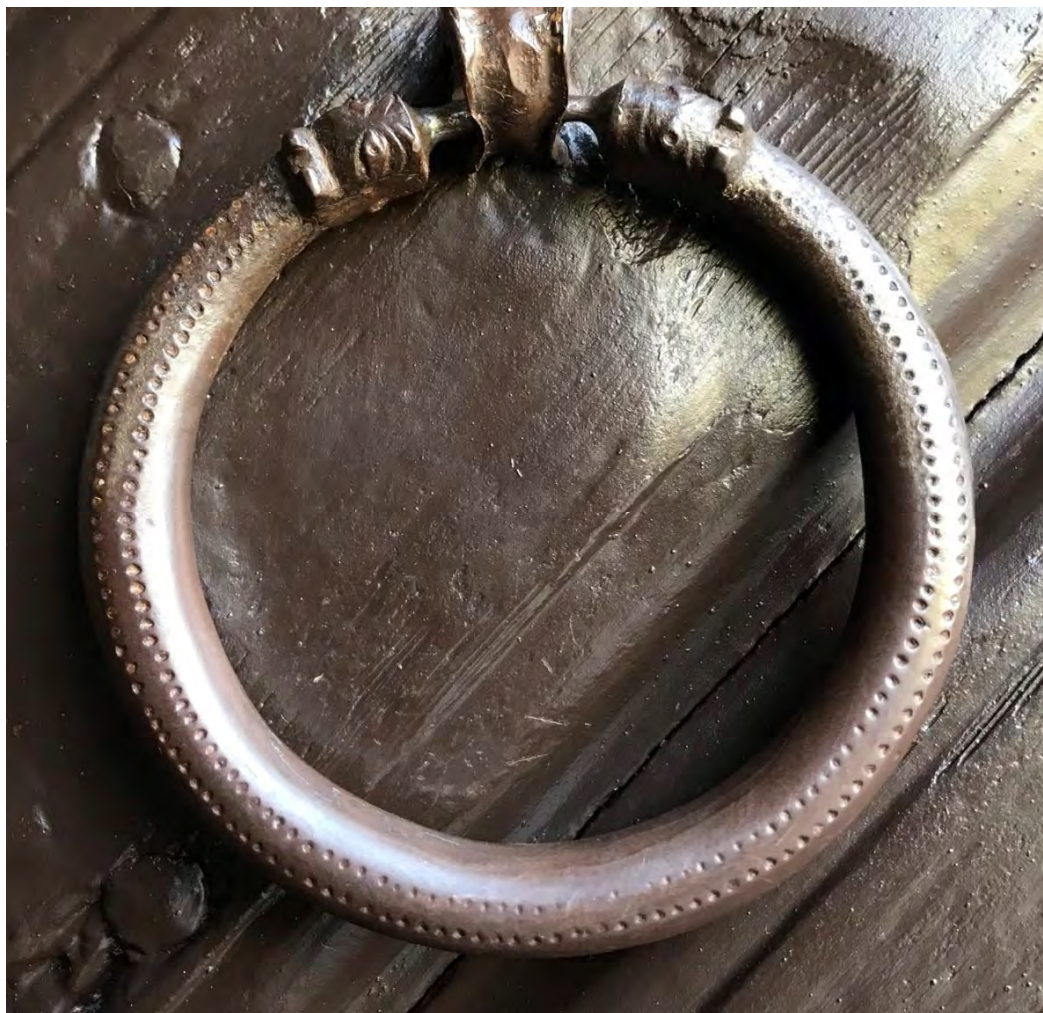
Fig. 12. Frösö kyrkas portring, stilistiskt daterad till 1100-talet. Ringen har ett cirkulärt tvärsnitt och smalnar av mot de båda djurhuvudena. Detta, tillsammans med punktraderna på framsidan och avsaknaden av vulster, ger ringen en ormkaraktär. Bredd: 11,7 cm. Foto: OH.

En intressant byggnadsdetalj är en portring av järn med djurhuvuden som 1775 monterades på den nya och alltjämt bevarade dörren i väster men som dessförinnan troligen satt på den låsförsedda dörren i långhusets sydportal (fig. 12; om den äldre dörren se inv. 1691 i Sunne N I:1). Portringen har av Lennart Karlsson på stilistiska grunder daterats till 1100-talet. Karlsson framhåller att dess utformning är unik i en svensk kontext men har paralleller i Norge (Karlsson 1988, 1, s. 120; 2, s. 138). För att datera stenkyrkan duger dock strängt taget inte denna portring – den kan ju tänkas ha överflyttats från en dörr i en äldre träkyrka.

I kapitlet om Frösö kyrka och den rivna stavkyrkan i Marby i denna rapport har flera konstruktions- och hantverksmässiga likheter mellan jämtländska och trönderiska/norska 1100-talskyrkor uppmärksamats. Här kan nämnas de stora, öppna takstolarna i långhuset i Frösö kyrka, som enligt vår rekonstruktion (fig. 30, s. 37) bara har kända paralleller i Trøndelag, inte på andra håll. Mindre takstolar i andra kyrkor (Åre, Hackås, Näs, Norderö, fig. 33 t.h.) har också bara samtida paralleller i Trøndelag.⁷⁴ Uppdragna murkrön, varvid väggarna gjorts högre på insidan än på utsidan och takstolarna inkapslats i murverket (Frösö, Hackås, lite lägre i Åre, Norderö), förekom också i kyrkor i Trøndelag. Liggande yttertaksbrädor av samma typ som påträffats i Marby och Hackås samt stående undertaksbrädor, vilande på åsar i takstolarnas högben (Marby, Kyrkås, Hackås), är framför allt belagda i Norge. Den drakormsliknande portringen på Frösö kyrkas ingångsdörr (fig. 12, s. 22) har enligt Lennart Karlsson (1988) inga paralleller i Sverige, men väl i Norge.

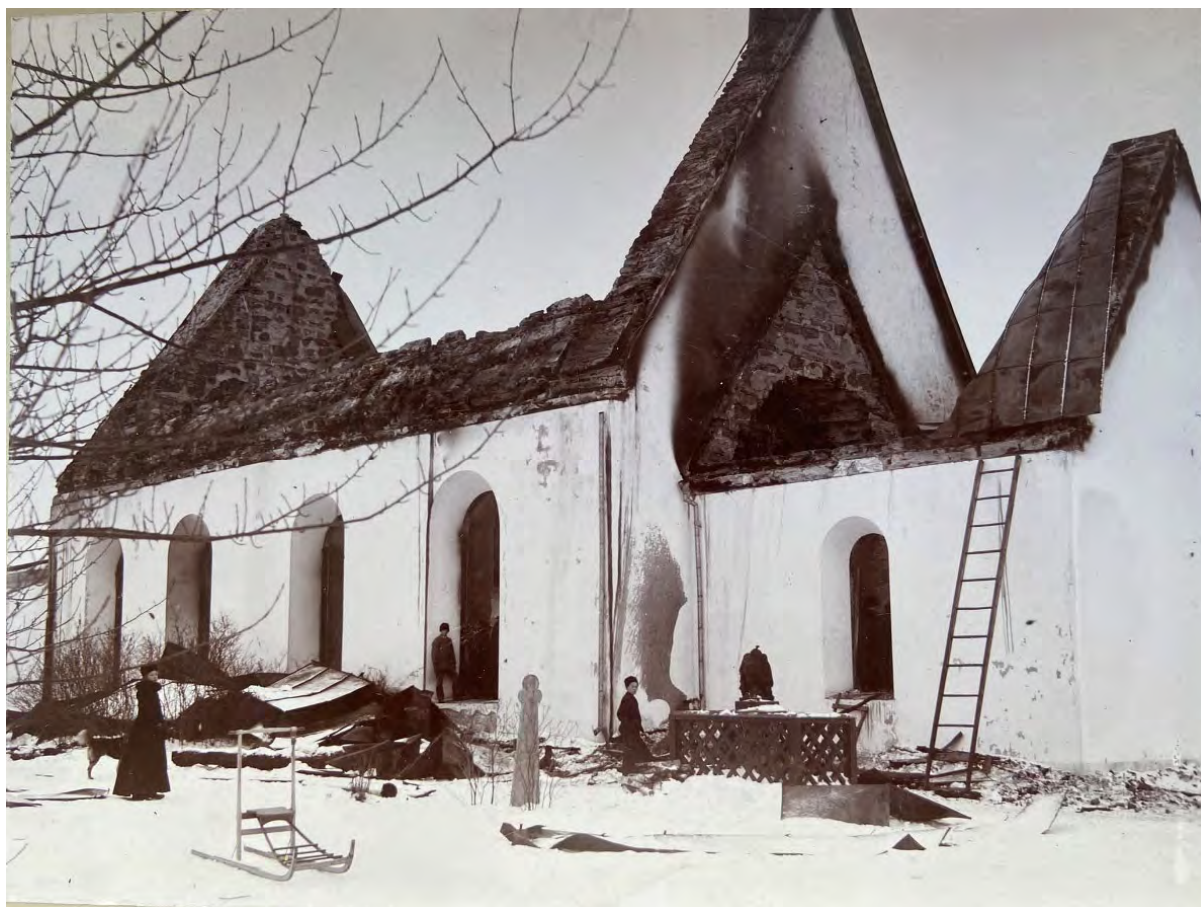
Fig. 14. Frösö kyrka efter branden 20 december 1898. Från sydost. Av bilden framgår tydligt att långhusväggarnas murkrön i koret är plana, medan de i långhuset är uppmurade så att de har slutit an mot taket. Se även detaljbilder återgivna nedan. Foto: Elin Rosdahl, privat ägo.

Av två foton tagna av Östersunds fotografen Elin Rosdahl efter branden (fig. 14, 16) framgår förödelsen. Kyrkan liknar närmast en ruin:

Ifall Frösö kyrka uppförts i etapper skulle det kanske gå att finna olikheter i murverket i kyrkans olika delar. En uppenbar skillnad finns och den gäller långväggarnas krön. Som framgår av Elin Rosdahls foton efter branden (fig. 14–16) är långväggarna i kor och långhus murade på olika sätt. I koret är krönen flata medan de i långhuset är uppdragna (uppmurade) så att de sluter an mot taket; krönen sluttar alltså lika brant utåt som taket gör och murarnas totala höjd är på insidan nästan två meter högre än på utsidan. Murkrön uppdragna på liknande sätt kan i Jämtland ses i Norderö kyrkas långhus och Hackås kyrkas f.d. kor, och i Trøndelag i åtminstone Hustad kirke (fig. 9 a). Murkrön uppdragna inte fullt lika långt förekommer i Åre gamla kyrkas långhus och i flera kyrkor i Trøndelag.

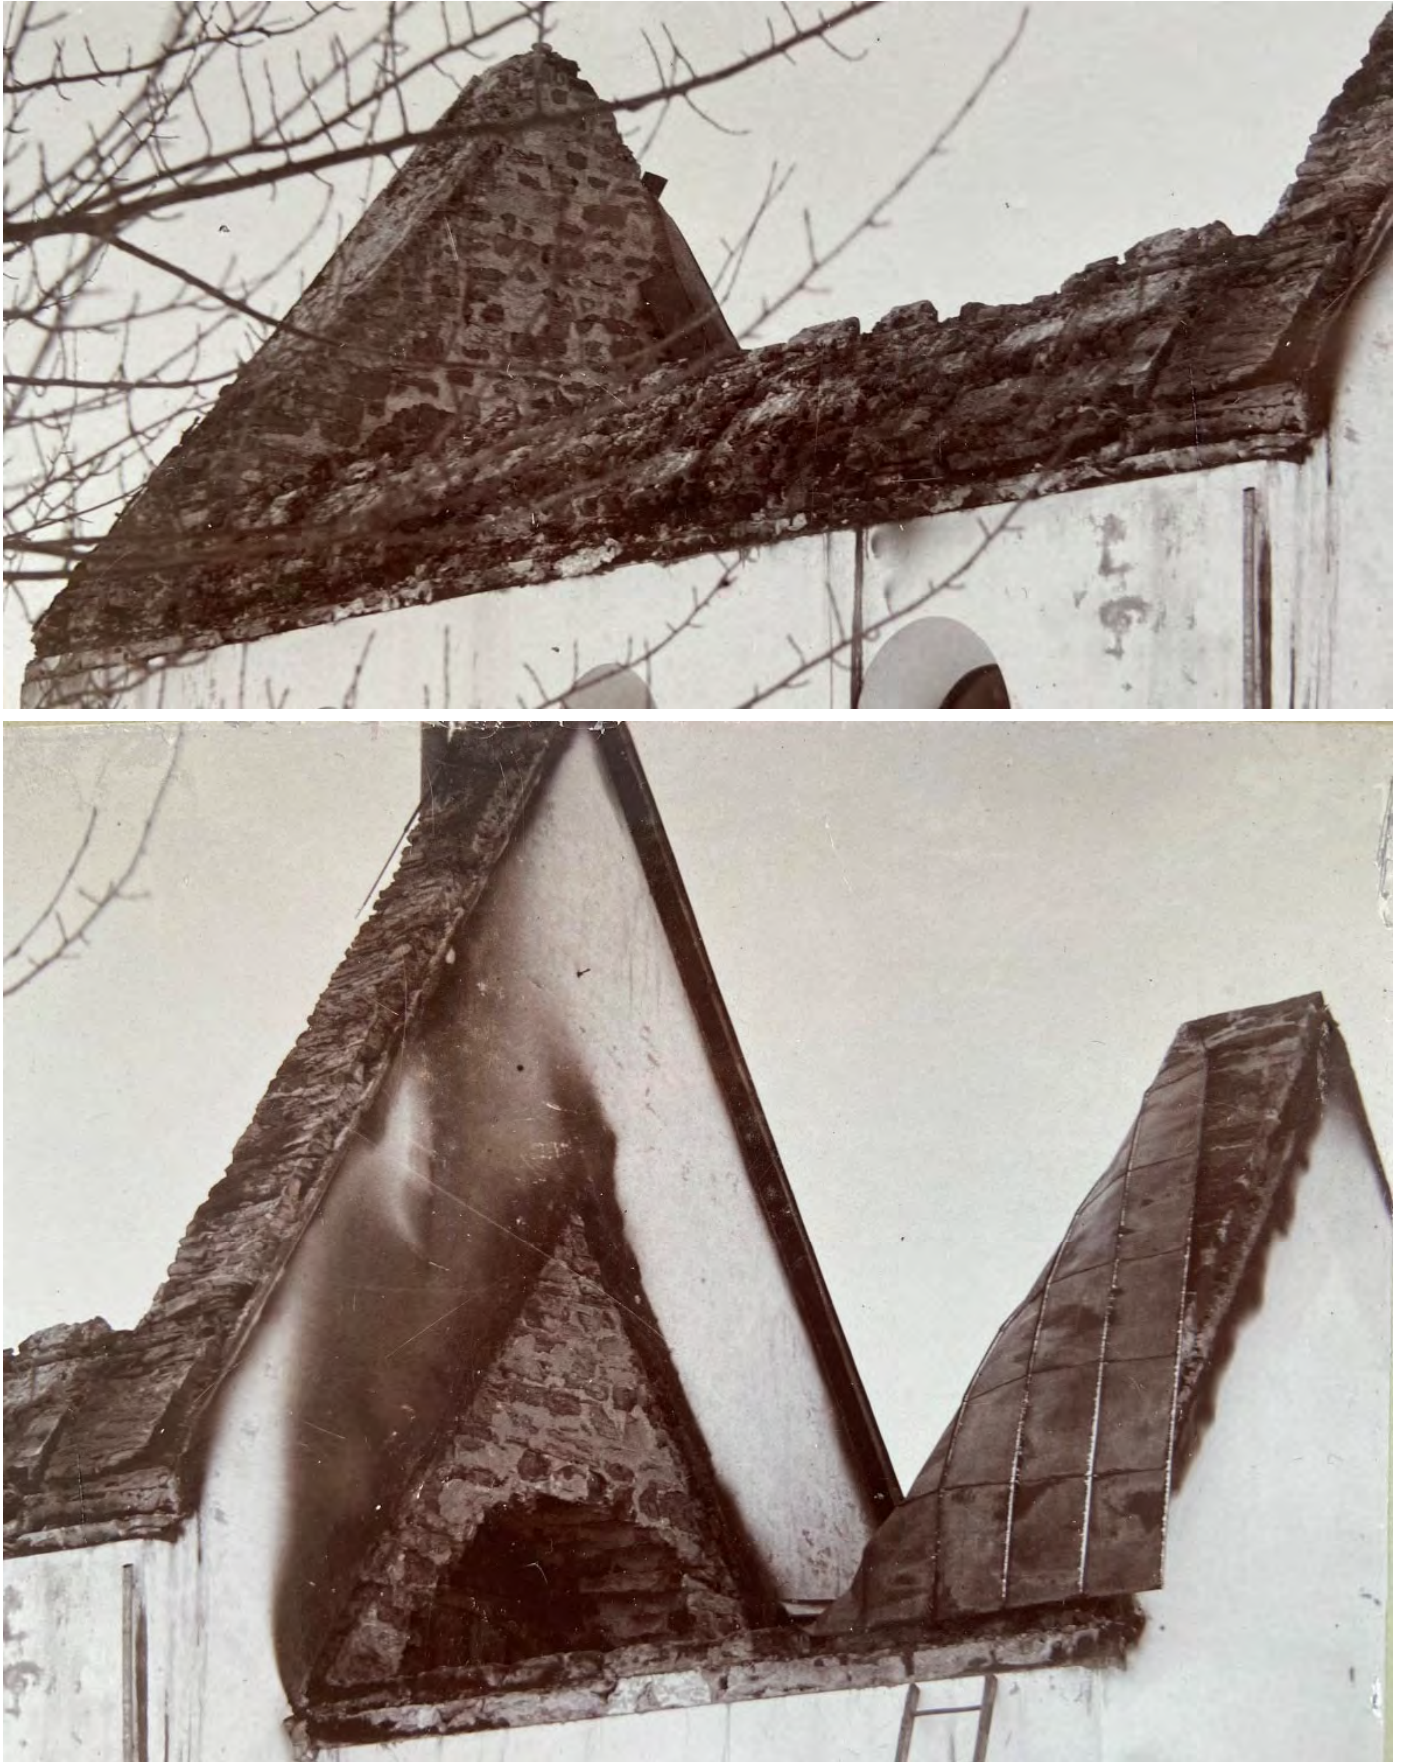
Fig. 15 a-b. Detaljer av fotot fig. 14. Under och utanför muravsatserna efter de uppbrunna yttre remstyckena ses troligen kvarsittande, moderna takfotslistor av plåt. Även i gavelsprånget på triumfbågmuren sitter plåten kvar.

Av exteriörfotot efter branden (förstoring fig. 15 b) framgår att det har suttit likadana inmurade högben på utsidan av korgavelns krön. Koret har således haft två gaveltakstolar i öster: en yttre och en inre. Några sidoåsar som löpt mellan dem har enligt vår bedömning aldrig funnits; hade så varit fallet skulle åsarna också ha behövt

I övrigt går det att se avtryck av det ursprungliga yttre remstycket på korets nordmur, om man befinner sig på sakristians vind. Här finns en avsats i murverket där ett ca 26 cm brett remstycke har legat (fig. 25 b). En motsvarande avsats på södra muren går att skönja på exteriörfotot efter branden (fig. 15 b). Huruvida det går att se avtryck i murkrönen även av inre remstycken och av de fria takstolarnas stickbjälkar har vi inte undersökt. En sådan undersökning skulle fordra att befintlig isoleringsull lyfts bort och att man gräver sig ned i en fyllning som strötts ut ovanpå åtminstone det norra krönet. Denna fyllning verkar i sig vara ett intressant källmaterial för framtida forskning, för i den ingår fragment av bemålad puts (fig. 26).

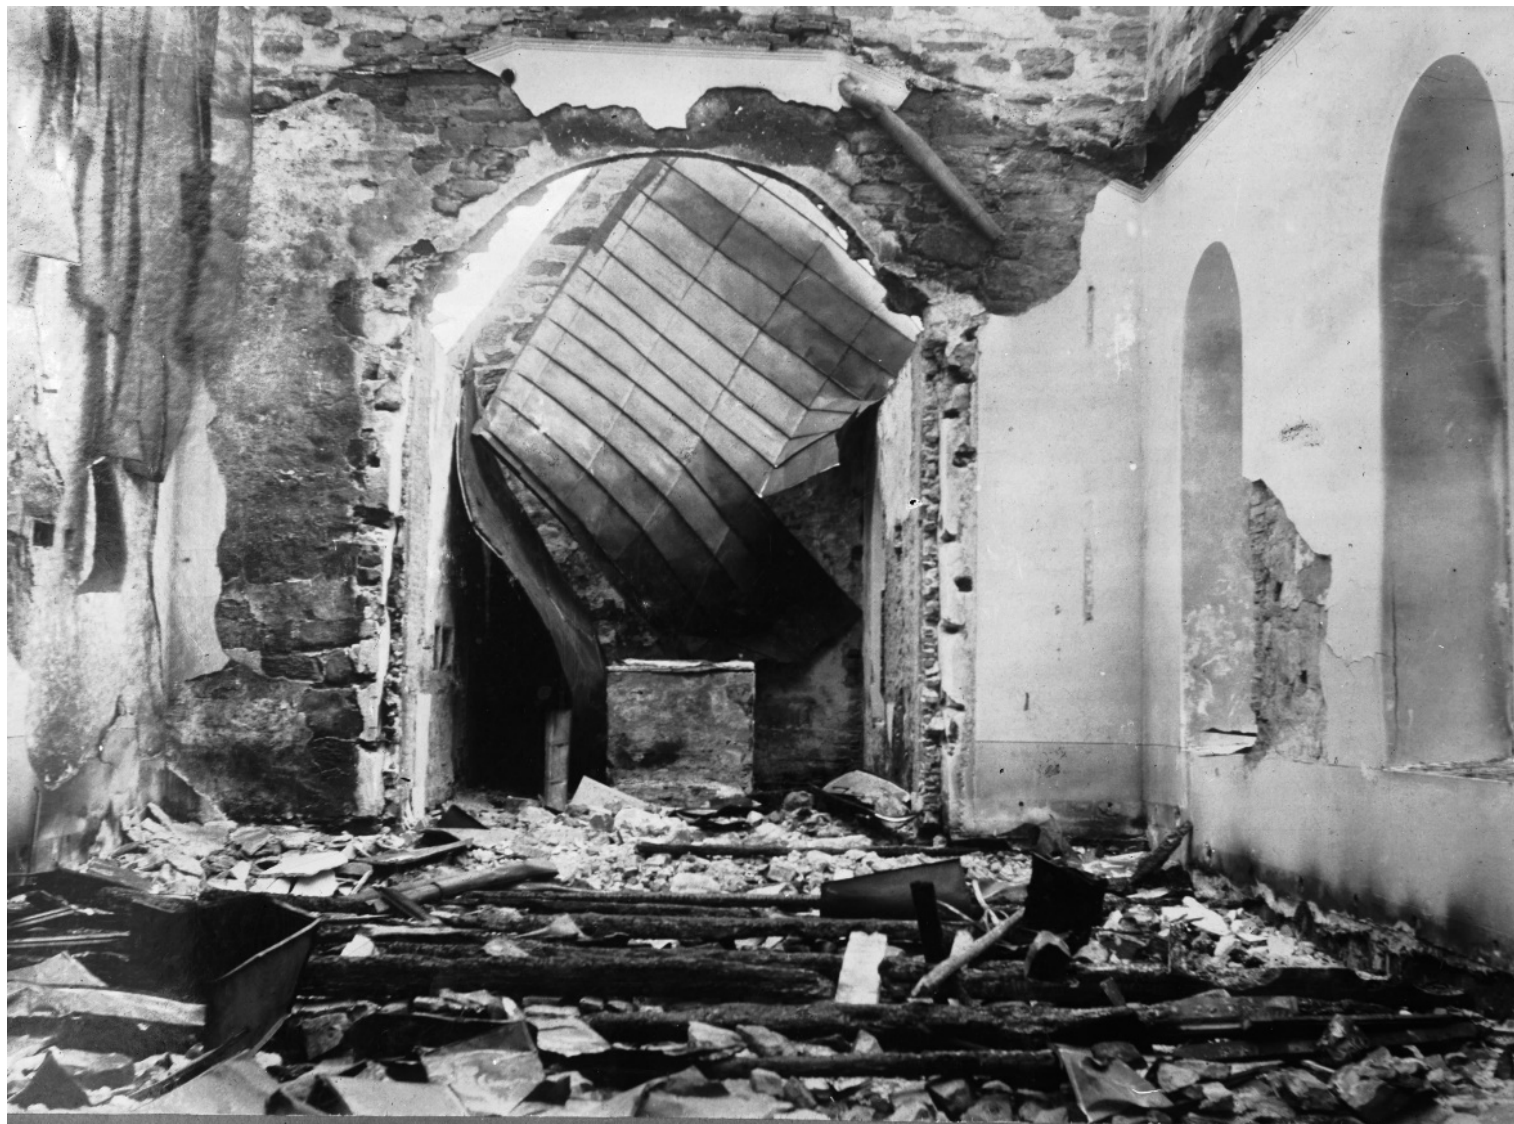
Fig. 16. Frösö kyrkas interiör efter branden 20 december 1898. Foto: Elin Rosdahl. Reproduktion 1926 i ATA efter ett foto "i Pastorsämbetet".

vara inmurade i murkrönen, vilket borde ha lämnat spår efter sig. Vi har inte kunnat se några sådana spår, varken på plats eller på interiörfotot (fig. 16). Som jämförelse kan Hackås kyrka nämnas, där sidoåsar alltjämt sitter inmurade i korgavelns murkrön och infällda i gaveltakstolarna (fig. 24). Frånvaron av synliga spår av sidoåsar i korgaveln på Frösö kyrka tyder på att taket har haft liggande undertaksbrädor, inte stående (som hade krävt åsar för att kunna monteras). Frösö kyrka blir därmed sannolikt ytterligare ett exempel på en romansk kyrka i Jämtland som har byggts med liggande undertaksbrädor, på samma sätt som i Åre, Näs och på Norderön, men avvikande från Hackås kyrka och flera stenkyrkor i Trøndelag, som har stående undertaksbrädor vilande på åsar (Sjömar & Storsletten 1992a; Sjömar 1999; Olofsson & Holm 2013, s. 22, 35).

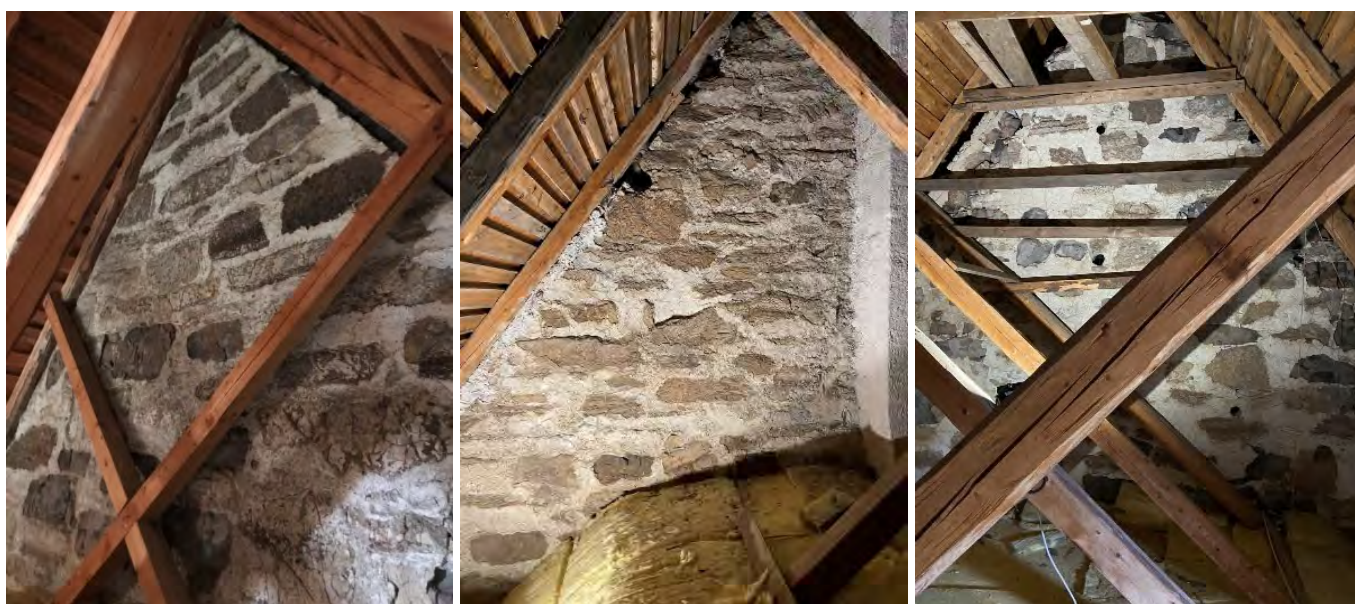
Fig. 17 a–c. Murpartier i korets gavelröste mot öster (t.v.), långhusets gavelröste mot öster (mitten) och långhusets nuvarande gavelröste mot väster (t.h.). Foton: OH.

Vindarna i Frösö kyrka har besökts av författarna vid flera tillfällen 2021–23 och ett sista återbesök inför publicering av denna rapport gjordes av Olof Holm i mars 2024. Vad gäller murteknik har vi inte upptäckt några betydande skillnader mellan korets östra gavelröste, gavelröstet mellan kor och långhus och muren mellan långhuset och f.d. tornet (nu långhusets västra gavelröste). Skalmurarna består av gråstenar med plana sidor utåt, lagda i lite ojämna skift av olika höjd och ibland med större stenar inlagda (fig. 17 a–c).

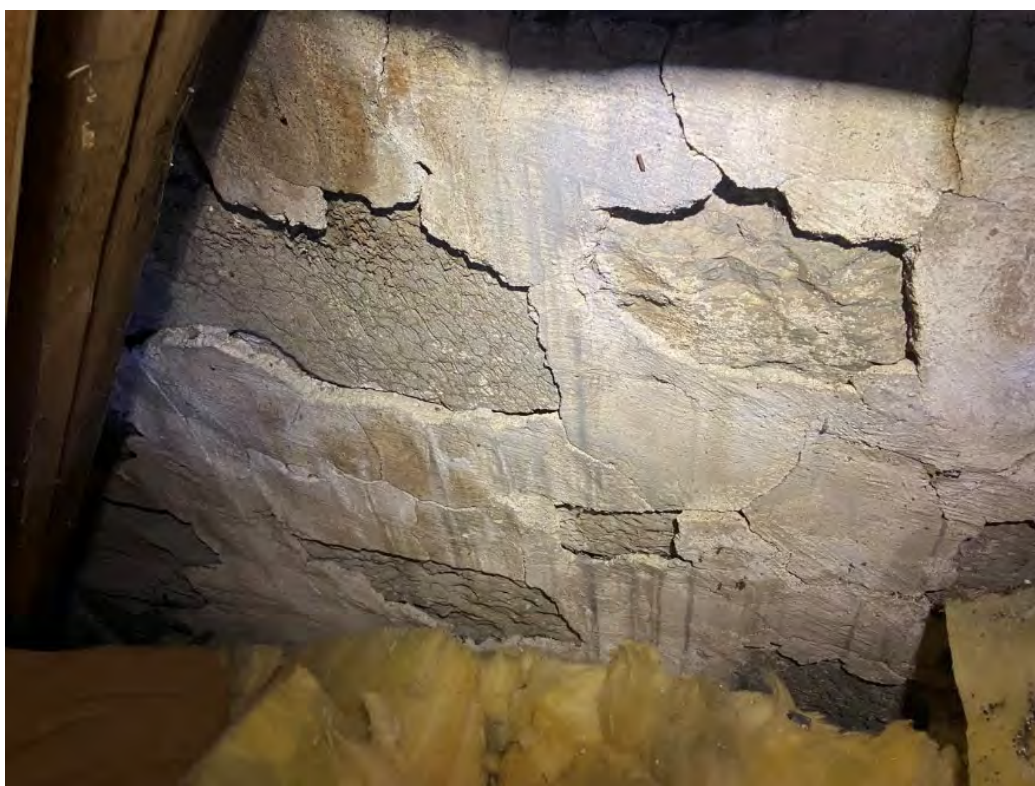
Fig. 19. Medeltida puts på utsidan av korets norra mur i Frösö kyrka, bevarad och synlig från sakristians vind. Brottytorna tyder på att detta putslager en gång har varit heltäckande. Foto: OH.

På sakristians vind går det enkelt att studera ett parti av korets nordmur utvändigt. Fasaden är där bevarad från tiden för sakristians byggande, d.v.s. slutet av medeltiden. Ett tunt lager med medeltida puts, möjligen originalputs från kyrkans byggnadstid, sitter kvar alltså men har släppt och fallit bort så att större stenar i muren blottats. Brottytorna tyder på att detta putslager har varit heltäckande från början (fig. 19). I övrigt är kyrkan idag täckt med modern puts. I maj 2023, i samband med utvändiga fasadarbeten, gick det att studera små fläckar av muren på långhusets och vapenhusets (gamla tornets) sydfasader (fig. 20 a–b). Muren liknar på alla dessa ställen skalmurarna på insidan. Gråstenarna är lagda med jämna sidor utåt. Påfallande är att putsen vid de blottade partierna bara är 2–4 cm tjock, ändå syns inga kullrigheter någonstans på de putsade fasaderna. I detta avseende påminner Frösö kyrka om klocktornet i Brunflo med sina jämna, välbyggda kalkstensfasader.

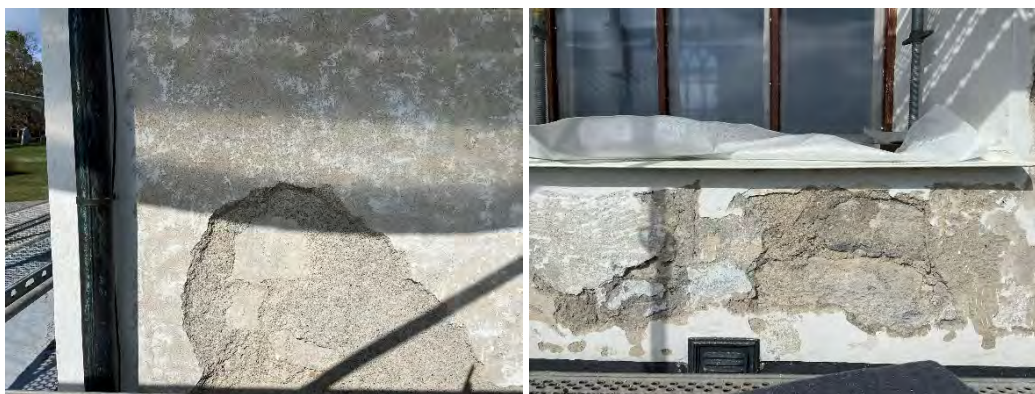
Fig. 20 a–b. Stenar i muren blottade vid fasadarbeten i maj 2023 på Frösö kyrkas f.d. västtorn (nu vapenhus, t.v.) och långhus (t.h.). Södra sidan av kyrkan. Foton: OH.

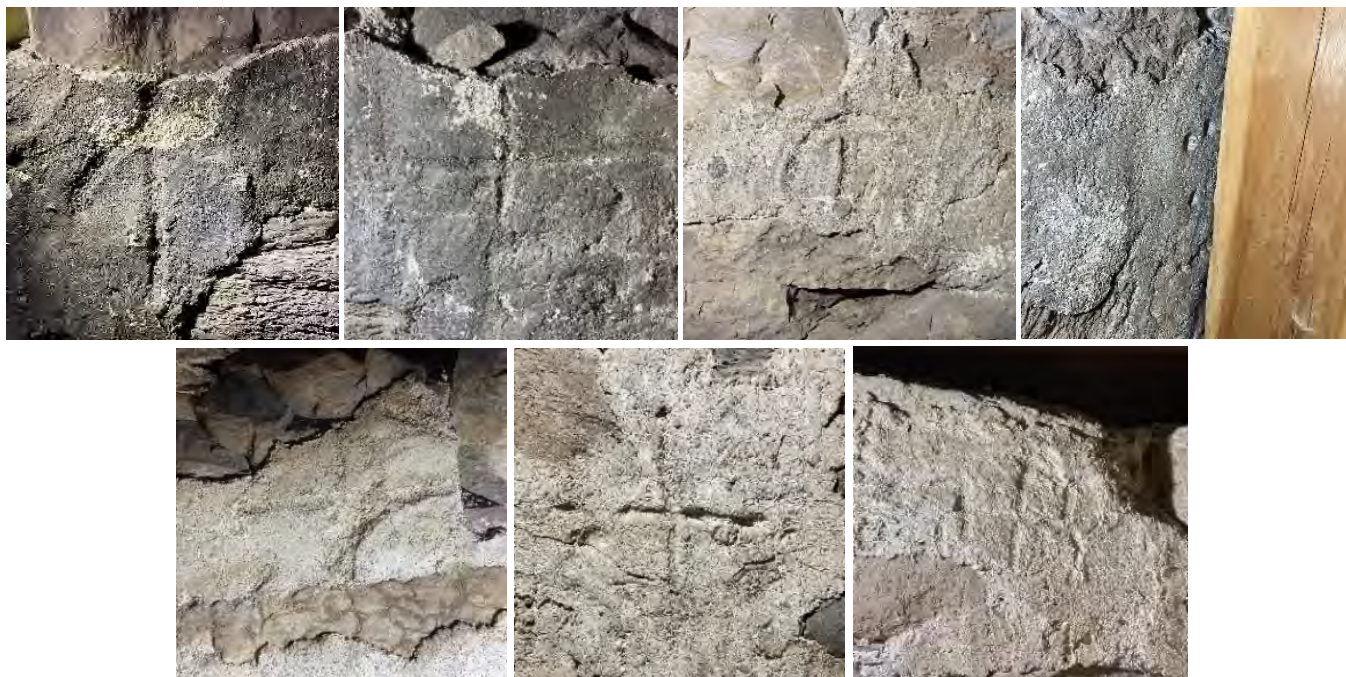
Fig. 21 a–g. Kors m.fl. symboler gjorda med fingret i det våta i kalkbruket på insidan av Frösö kyrkas norra långhusvägg, strax under krönet och nära östra gavelröset, här i ordning från väster till öster. Fotona är tagna i princip rakt framifrån utom fig. d (övre raden längst t.h.) som är taget snett från vänster. Foton: OH.

För övrigt kan nämnas att det högst upp på norra långväggen i långhuset, från gavelröset i öster och några meter västerut, finns en rad med kors m.fl. symboler som gjorts med fingret i den våta putsen, kanske i ontavvärjande syfte. Åtminstone fem kors är alljämt synliga (fig. 21 b, c, e–g) samt två otolkade symboler (fig. 21 a, d). Motsvarande symboler har inte kunnat iaktas på södra långhusmuren. Ett kors i putsen kan annars ses bl.a. i trappuppgången i ruinen efter klocktornet i Sunne (fig. 22 a) och, ristat med en kniv e.d., i klocktornet i Brunflo (fig. 22 b). I Norderö kyrka finns flera kors i kalkbruket i långhusets västra gavelröset (Sjömar & Storsletten 1992a, s. 4).

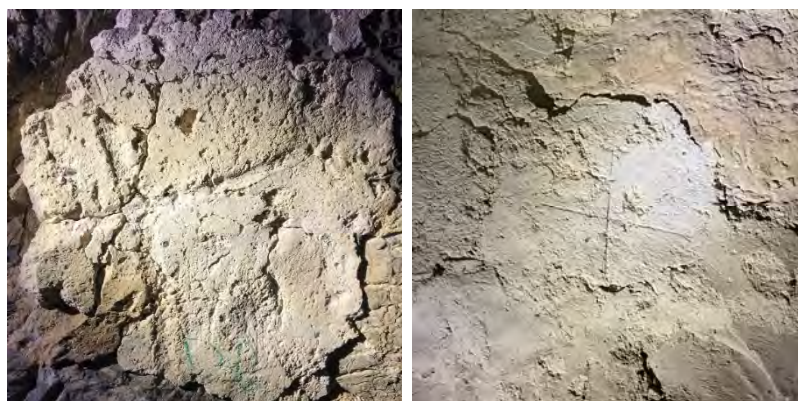
Fig. 22 a–b. T.v.: Kors ristat med fingret i den våta putsen i trappuppgången i klocktornsruiinen i Sunne. – T.h.: Kors ristat med en kniv e.d. i putsen i klocktornet i Brunflo. Foton: OH.

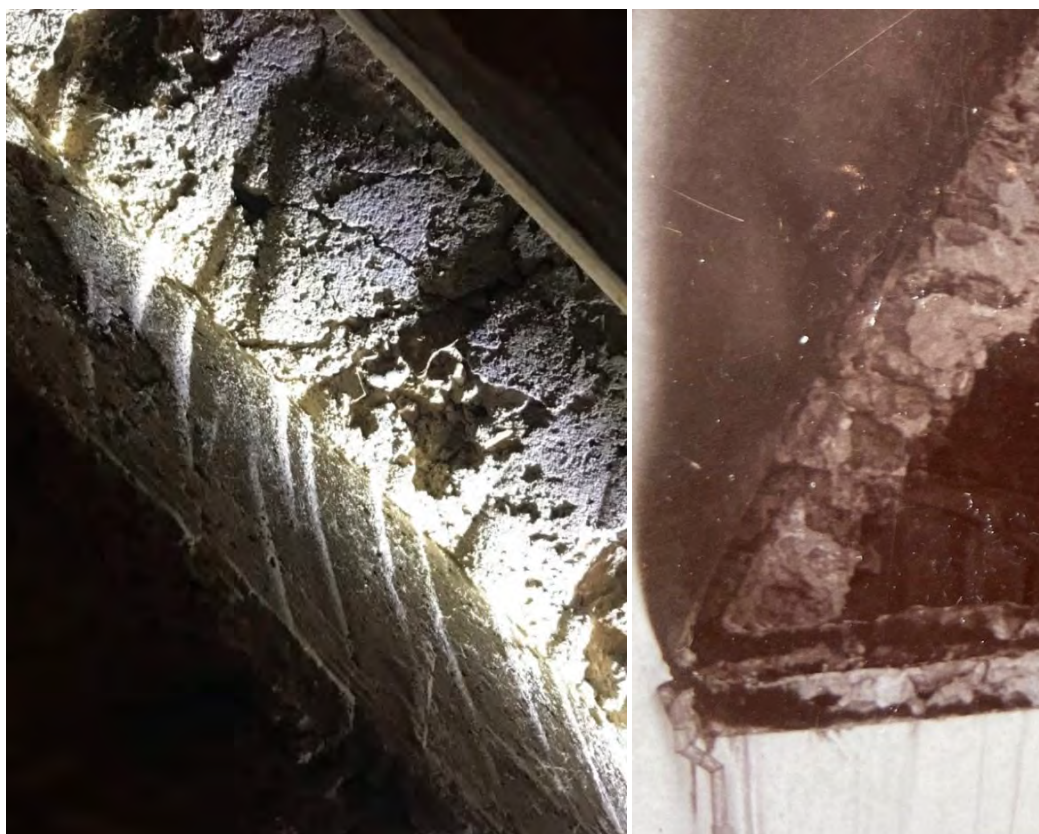
Fig. 23 a–b. T.v.: Avtryck i murbruket av ett högben som har suttit på insidan av gavlröstet på Frösö kyrkas kor, södra takfallet. Sprättäljningsspåren framträder tydligt. Överst i bild skymtar ett modernt högben. Foto: OH. – T.h.: Avtryck av ett inmurat högben, ovanpå vilket yttertaget anslutit mot triumfbågsmuren. Detalj av fotot fig. 14.

I koret finns det till att börja med tydliga avtryck i murbruket av inmurade högben på insidan av gavlröstets krön (fig. 23 a). De har ingått i en gaveltakstol, som tycks ha bestått av enbart de båda högbenen, utan sammanbindande hanbjälke och – att döma av Elin Rosdahls interiörfoto (fig. 16) – utan någon inmurad bindbjälke nedtill. Avtrycken av högbenen visar att deras dimensioner var relativt kraftiga: ca 10×18 cm. Det syns tydligt att de har varit sprättäljda. Hur högbenen var knutade i toppen är okänt; här har vi inte kommit åt att titta ordentligt. Det går i varje fall att konstatera att korets takhöjd och taklutning från början var densamma som idag. Takvinkeln uppgår till 53 grader.

På korvinden i Frösö kyrka, liksom på Rosdahls exteriörfoto (förstoring fig. 23 b), går det dessutom att se ”fåror” efter en gaveltakstol som har varit inmurad i triumfbågsmuren. Fårorna går ca 10 cm in i murverket. Även här syns avtryck av sprättäljningsspår – i de nedre delen av fårorna. Höjden på fårorna är ca 26 cm. Under antagande om att högbenen var lika kraftiga som på korets östmur och mätte 18 cm så finns det utrymme för ca 3 cm tjocka undertaksbrädor och en yttre taktäckning om ca 5 cm. Vi har dock inte kunnat urskilja några bevarade avtryck efter vare sig undertaksbrädor eller yttre taktäckning som gått in i fårorna ovanpå högbenen.

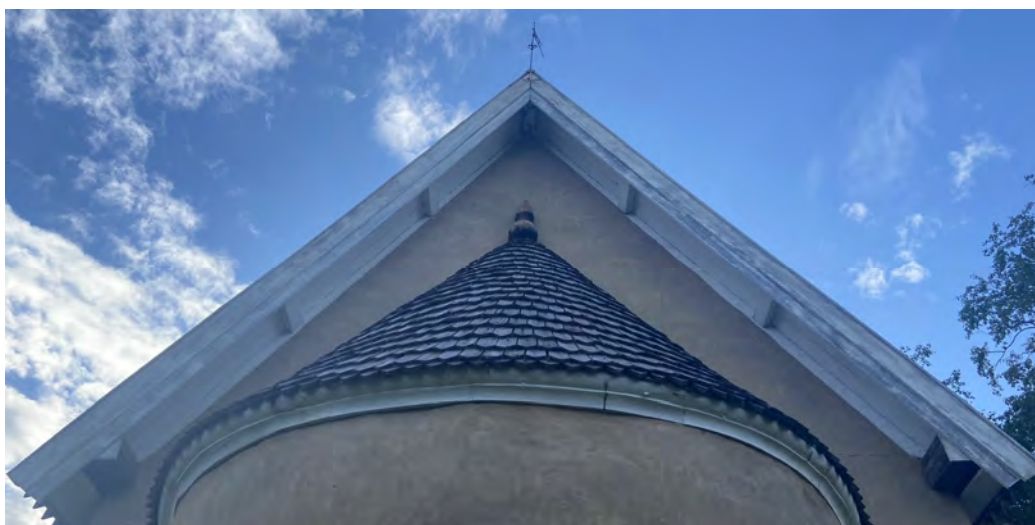
Fig. 24. Östgaveln på koret (nuv. sakristian) i Hackås kyrka. Till skillnad från vad som tycks ha varit fallet i Frösö kyrka har koret här byggts med sidoåsar som fällts in i takstolarnas högben och murats in i gavelmurens krön. Sidoåsarna sticker alltjämt ut i gavelsprånget, men är numera inklädda med vitmålad brädor. Foto: OH.

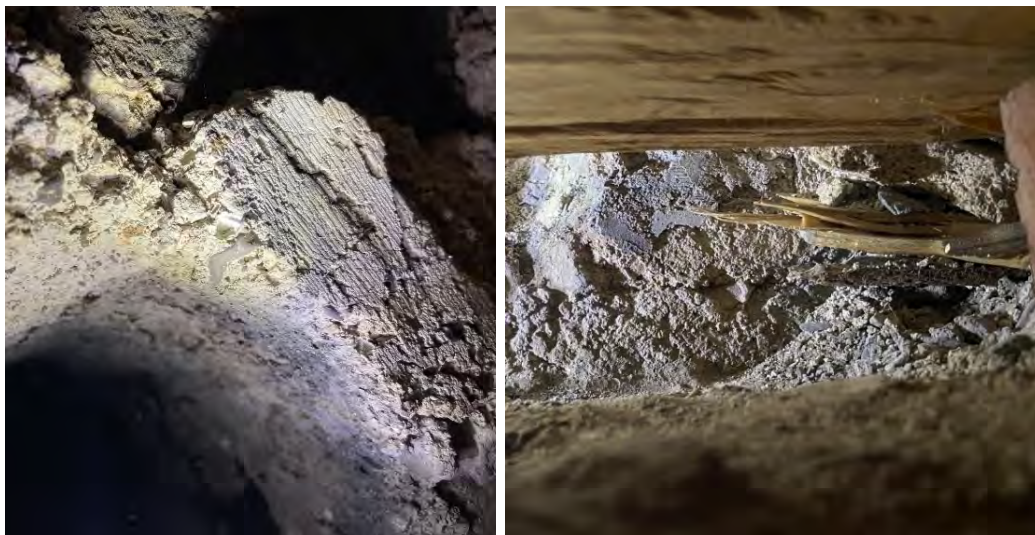
Fig. 25 a–b. Avtryck i murbruket av årsringar i ursprungligt byggnadsvirke i Frösö kyrka. T.v. norra högbenet i korets gaveltakstol mot triumfbågsmuren, intill ett hål efter en ställningsbom. T.h. norra yttre remstycket i koret. Upp till på denna bild ses det nuvarande remstycket, som är lagt ovanpå tegelstenar. Foton: OH.

Avtrycken efter högbenens ytstruktur i murbruket på östgaveln och triumfbågsmuren är som sagt tydliga. Det går till och med att se årsringar här och där (fig. 25 a). Detta visar att takstolarna var resta redan innan gavelröstena murades upp.

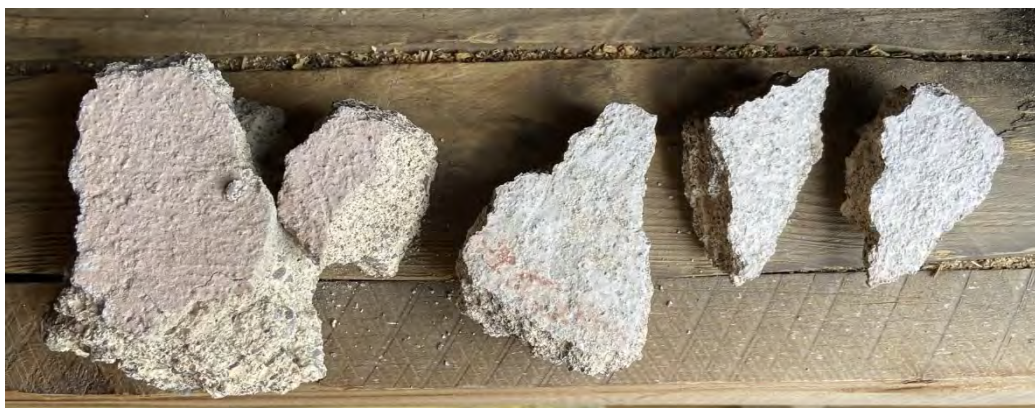
Fig. 26. Fragment av bemålad puts i fyllning lagd runt det moderna, yttre remstycket i Frösö kyrkas kor, observerade vid undersökning på sakristians vind i maj 2023. De två t.v. i bild är ljusrosa, de t.h. är vita och fragmentet i mitten har spår av en röd linje. Foto: OH.

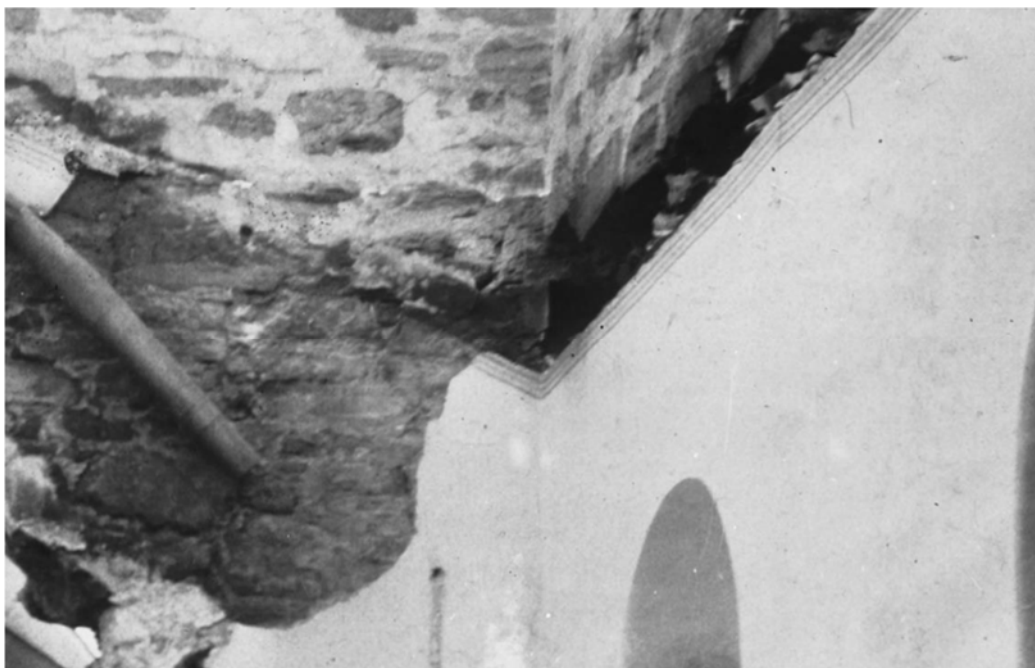
Fig. 27. Parti av murverket i långhusets sydöstra hörn efter branden 1898. Ovanför den vita putsen på sydturen ses en håligheter efter ett helt eller delvis uppbrunnet inre remstycke. Detalj av fig. 16.

Hur det idag ser ut där de gamla *inre* remstyckena i långhuset har suttit har vi inte heller studerat, eftersom det partiet av långväggarnas insidor döljs av det nuvarande trätunnvalvet i kyrkan samt isoleringsmaterial ovanpå det. Men på Elin Rosdahls interiörfoto efter branden 1898 syns spår efter det då helt eller delvis uppbrunna inre

remstycket på södra väggen (fig. 27). Det förefaller sitta på samma nivå över fönstren som det yttre remstycket, synligt på hennes exteriörfoto – vilket är väntat, eftersom det från början kan antas ha suttit stickbjälkar som varit nedfällda i och bundit samman inner- och ytterremstyckena.

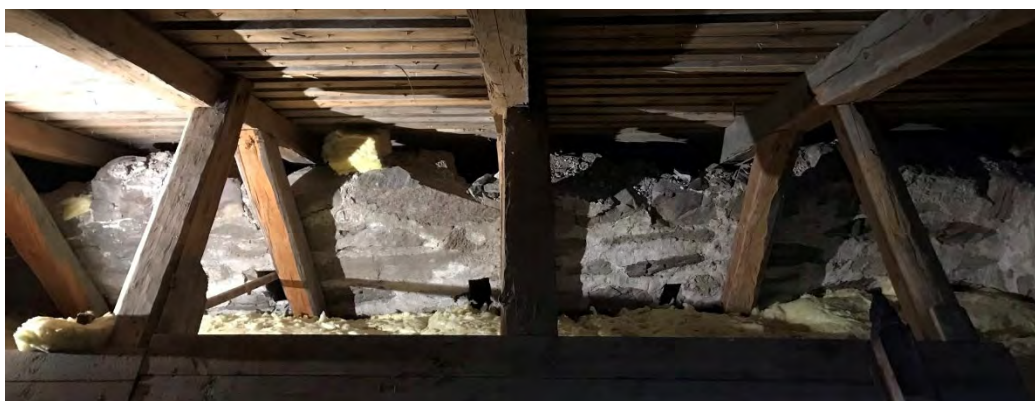
Fig. 28. Foto taget ovanifrån och snett nedåt mot långhusets norra, spetsiga murkrön, med tre hål synliga efter ursprungliga takstolarnas långa saxsparrar (nr 1–3 räknat från öster). Dessa saxsparrars nedre ändar har från början murats in i murverket. I hål nr 3 (t.v. i bild) har en stav nedsatts inför fotograferingen för att illustrera vilken lutning saxsparrarna har haft. Foto: OH.
