Jämtländska stav- och stenkyrkor

Dendrokronologiska och byggnadshistoriska undersökningar 2014–2023

Olof Holm och Björn Olofsson

RAPPORT – JAMTLI 2024:10
ISSN 1654-2045

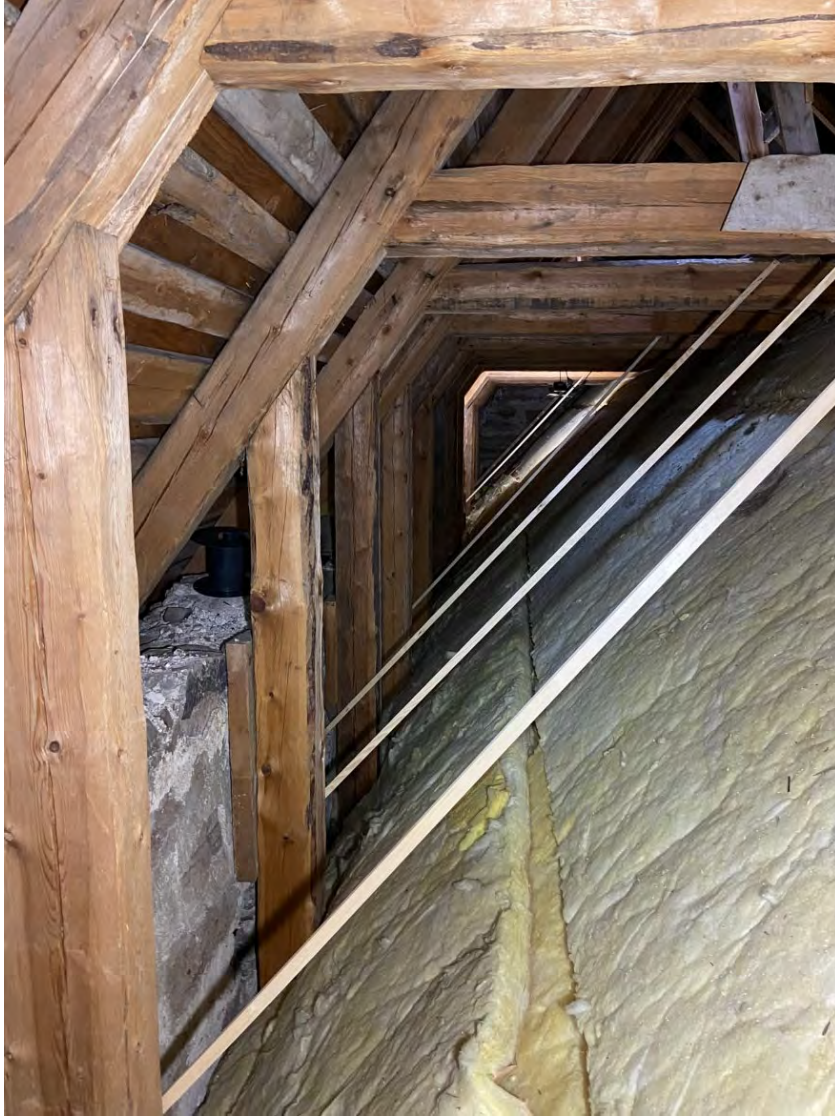
Fig. 29. Alla sparrhål som har undersökts har samma lutning. För att illustrera detta har här stavar stuckits ned i ett antal hål i norra muren (nr 2–4, 9, 11–13). Foto: OH.

Sparrarna som har suttit i hålen har inte löpt parallellt med högbenen, utan divergerat från dem en smula, närmare bestämt ca 5 grader (fig. 29).¹¹ Vi betecknar dem som långa saxsparrar.¹² Varje fri takstol över Frösö kyrkas långhus har tydligen haft långa saxsparrar som börjat inuti muren på vardera sidan, rimligen infäst i en inmurad stickbjälke, och löpt hela vägen upp, så att de mött högbenet på den motsatta sidan uppskattningsvis ca 1,6 meter nedanför taknocken. Dessa saxsparrars branta lutning (ca 49°) och placering talar för att takstolarna därutöver har haft kortare saxsparrar med flackare lutning, som börjat en bit upp längs högbenen och slutat nedanför de långa saxsparrarnas fästen på andra sidan, samt dessutom en horisontell hanbjälke ungefär mitt på. På så sätt har knutpunkterna längs högbenen hamnat snyggt fördelade och med inte alltför stora avstånd, givet takstolarnas höjd och spännvidd (fig. 30).

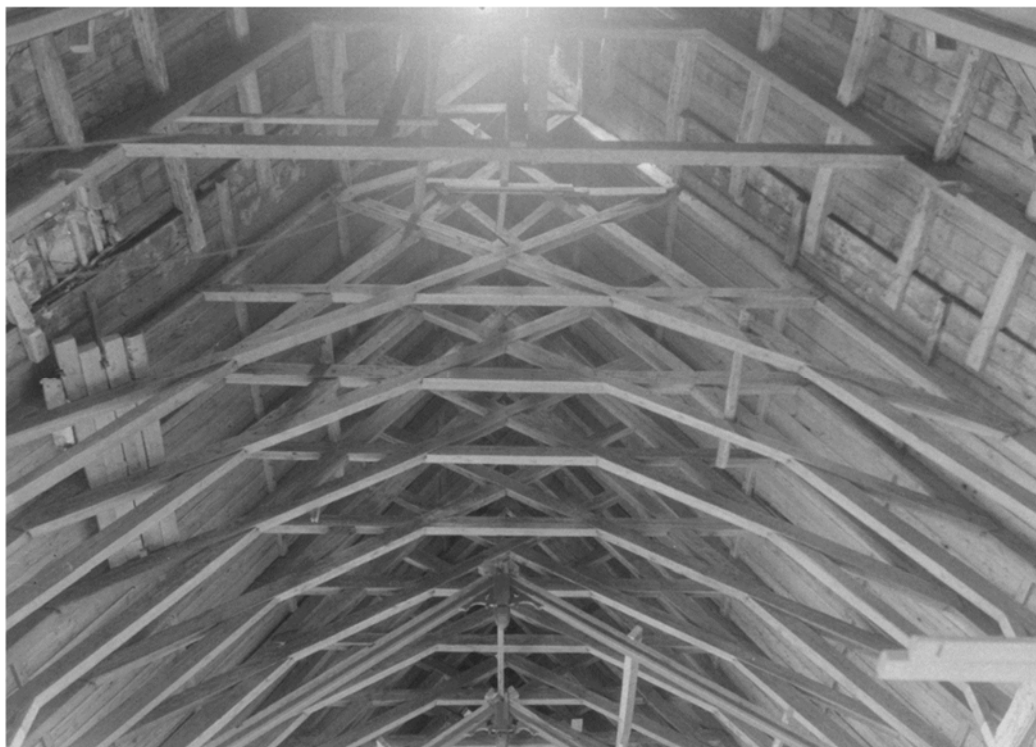
Fig. 31. Taklaget i Selbu kirke under restaurering 1949 (numera har kyrkan ett innertak). Total spännvidd: drygt 12 m (knappt en meter mindre än i Frösö kyrkas långhus). Virket i takstolarna är daterat till 1176/77. (Takstolen närmast i bild är från senare tid.) Foto: Schrøder Foto, Schrødersamlingen, Sverresborg Trøndelag Folkemuseum.

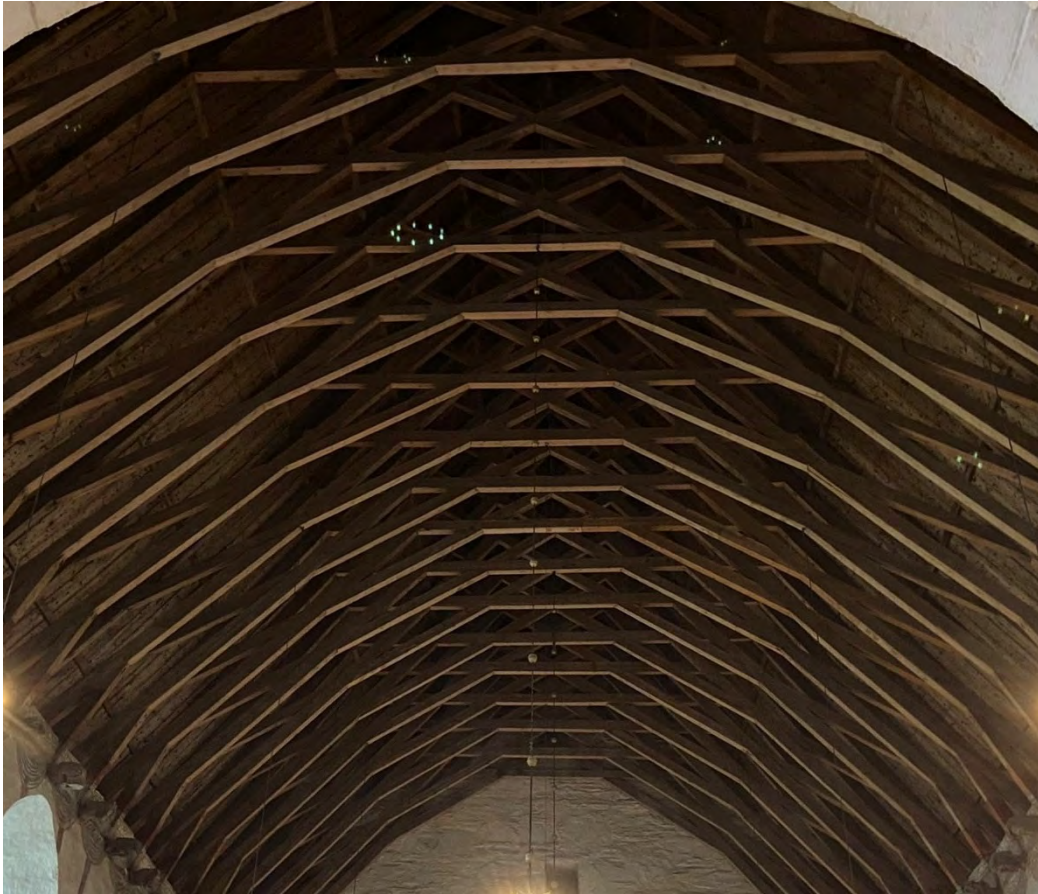
Fig. 32. Samma slags takstolar i Værnes kirke. Total spännvidd: 14,1 m (ca en meter mer än i Frösö kyrka). Dessa takstolar är daterade till 1148/49 (i öster) respektive 1160/61 (i väster). Foto: OH.

särskilt framhålla likheten i det att de långa saxsparrarna i Frösö kyrka har haft sina nedre fästen långt inne i muren, helt nära högbenen, precis som i Trøndelag. De långa saxsparrarnas lutning i förhållande till högbenens lutning i Frösö kyrka stämmer också perfekt överens med exemplen i Trøndelag. Goda exempel att jämföra med är takstolarna i Selbu kirke (fig. 31, 33) och de berömda takstolarna i Værnes kirke, som idag sitter fria på samma sätt som de gjorde under medeltiden (fig. 32).

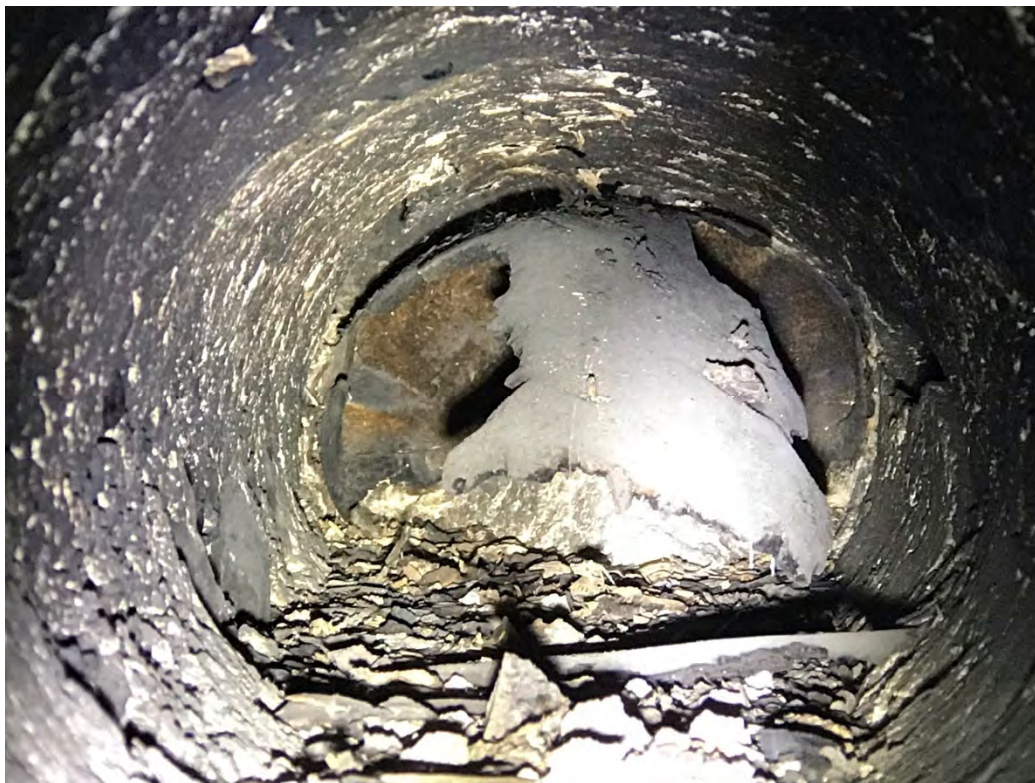
Fig. 35. Fragment av en inmurad ställningsbom på korvinden i Frösö kyrka, längst in i ett 115 cm djupt hål i väggen mot långhuset (nära nuv. takluckan på norra takfallet). Bredd: ca 13 cm. Fragmentet har, efter fotograferingen, i sin helhet dragits ut ur hålet av författarna för att användas som dateringsprov (provnr i laboratoriet: 86365). Foto: OH.

Vi har även sökt efter rester av ställningsbommar på kyrkans vindar och då i synnerhet efter lite kraftigare sådana med många årsringar, som kanske skulle gå att datera med dendrokronologisk metod. På kor- och långhusvindarna finns det emellertid nedslående lite kvar. Många hål efter ställningsbommar är tomma – utbrända. Det gäller till exempel hålet efter en relativt tjock ställningsbom som har suttit i korets östra gavelröste, strax norr om mitten och som nu täcks av isoleringsull. I andra hål finns det visserligen trä kvar långt in, men dimensionerna är då oftast klena. En av de bredaste stumparna vi kunde finna var den på bilden fig. 35, som satt i ett hål på korvinden i gaveln mot långhuset.

- 86365: Det lilla fragmentet av ställningsbommen på korvinden i hålet i muren mot långhuset närmast takluckan (fig. 35 ovan); detta fragment gick att dra ut och inskickades i sin helhet.

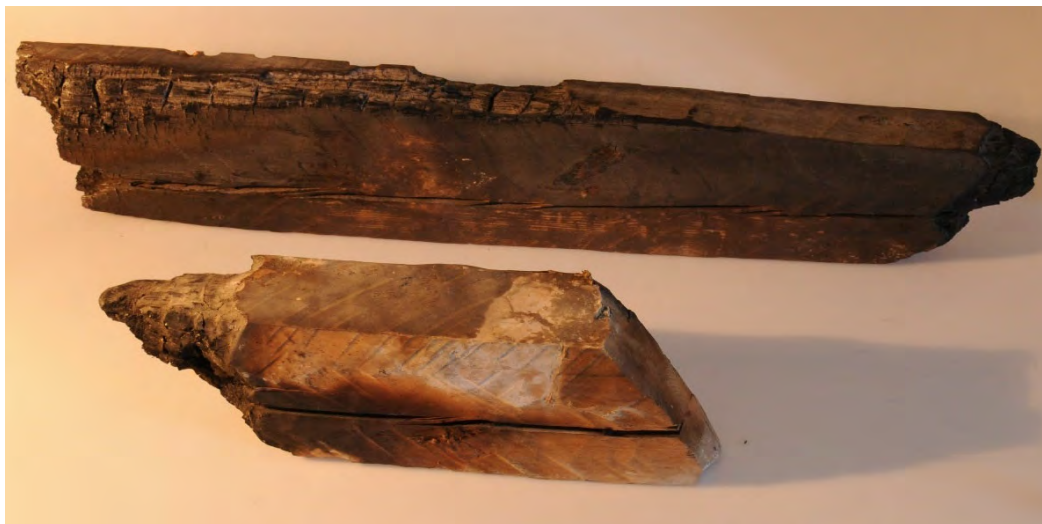
Fig. 36. Sparrstumparna som utdragits ur hål nr 3 (överst) respektive nr 1 (nederst), räknat från öster, i norra muren i Frösö kyrkas långhus. Dessa förvaras för närvarande på Jamtli. Foto: BO.

Analysen av det andra provet kom att visa att den sekundära sparrstumpen i hål nr 1 kommer från en fura som fälldes under vinterhalvåret 1302/03. Resultatet överensstämmer med dateringen av motsvarande sparre i hål nr 3, som Ove Hemmen-dorff lät göra. Att sprättäljningsmönstret är så likt på båda de undersökta sparrstumparna (fig. 36) och även på en bränd stump i hål nr 14 i norra muren (fig. 37 a–b) styrker att de är samtida.

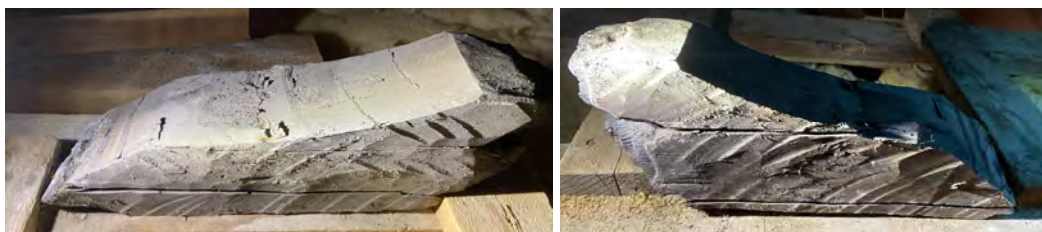
Fig. 37 a–b. Sparrstump som utdragits ur hål nr 14 i norra muren. Ändens svängda form är anpassad efter den kvarsittande, ursprungliga Fragmentet har efter fotografering satts tillbaka på sin plats. Foto: OH.

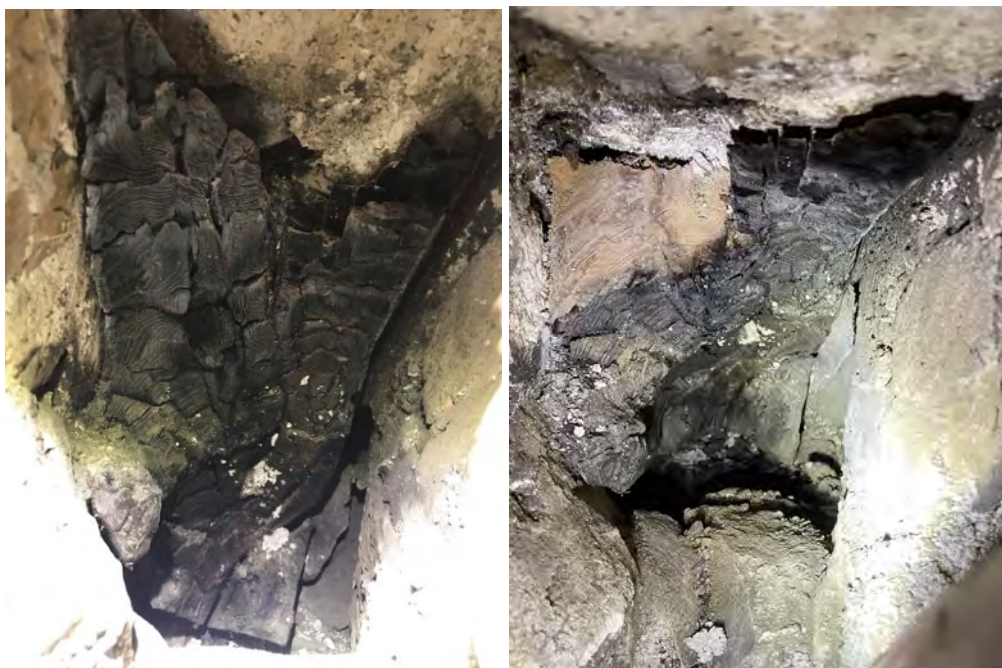
Fig. 38 a–b. Kvarsittande bränd stump av en ursprunglig sparre i hål nr 12 i södra långhusmuren i Frösö kyrka före och efter provtagning. Två bitar utsågades ur den utskjutande delen i övre vänstra hörnet i hålet, där de yngsta årsringarna i sparren sitter (provnr i laboratoriet: 86367). Foton: OH.

- 86367: Två utsågade bitar från den fastsittande stumpen av en sparre i hål nr 12 i södra långhusmuren (fig. 38 a–b); dessa utsågade bitar innefattar de yngsta synliga årsringarna i sparren.

Inför beslutet att såga ut skivor ur sparrstumpen i hål nr 12 i södra långhusmuren övervägde vi att försöka borra, men ett modernt stödben sitter i vägen för att borra i önskvärd riktning, så den tanken övergavs. Vid sågningen visade det sig snart att träet bara några millimeter under den förkolnade ytan är helt friskt (och mycket hårt!).

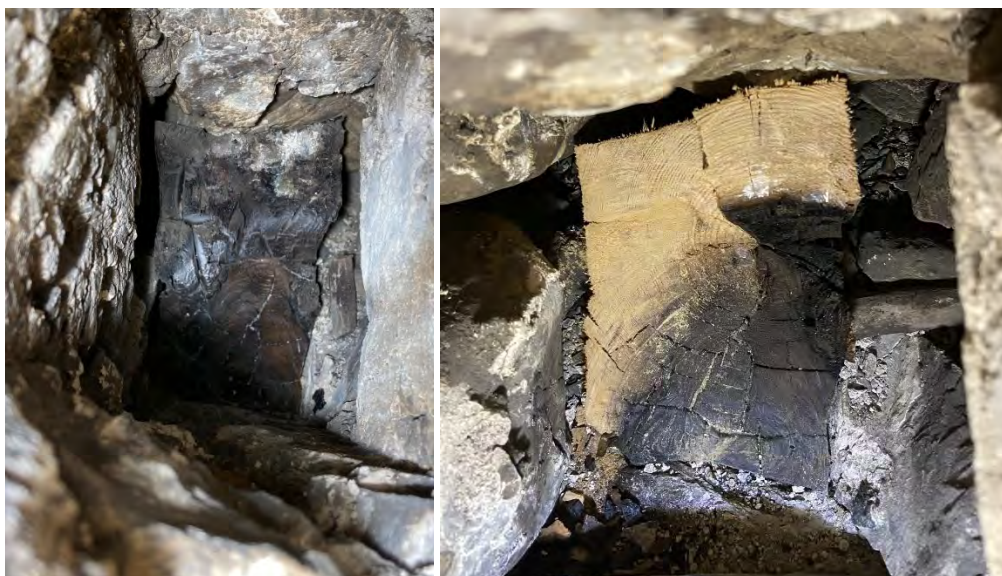
Fig. 39 a–b. Kvarsittande bränd stump av en ursprunglig sparre i hål nr 1 i norra långhusmuren i Frösö kyrka före och efter provtagning. Flera bitar utsågades. Innan den vänstra bilden togs hade vi slipat den djupast sittande ytan, för att bättre kunna se årsringarna. De yngsta årsringarna sitter i det nedre änstra hörnet, trots att kanten där är bortspjälkad (provnr i laboratoriet: 86372). Foton: OH.

- 86372: Flera utsågade provbitar från den fastsittande stumpen av en sparre i hål nr 1 i norra långhusmuren (fig. 39 a–b); dessa bitar innefattar de yngsta synliga årsringarna i sparren.

Sparrstumpen i botten av hål 1 i norra långhusmuren beredde oss speciella problem, eftersom den sitter så djupt. Att ta ett borrhov var inte att tänka på. I stället hjälpte Håkan Berggren vid Jamtli oss med att tillverka en 50 cm lång förlängning till en multimaskin, i form av ett rör med sågbladet fastsvetsat i ena änden (fig. 40 a–b). Denna modifiering visade sig fungera alldeles utmärkt och med hjälp av den var det möjligt för Björn att i maj 2022 såga ut flera bitar av den kvarsittande sparrstumpen.

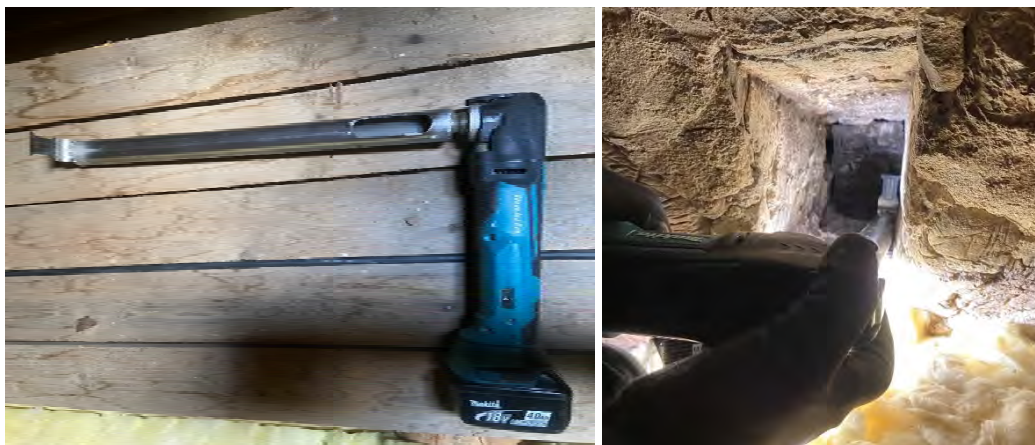
Fig. 40 a–b. Multimaskin med förlängning tillverkad speciellt för provtagningen i Frösö kyrka av Håkan Berggren, Jamtli. Foton: OH.

Med denna maskin lyckades Björn även såga ut bitar av två brända stumpar av ställningsbommar som sitter på långhusvinden i hål i muren mot det f.d. tornet (d.v.s. i det nuvarande västra gavelröstet). Det var möjligt tack vare att det fanns vissa håligheter vid sidan av stumparna, inne i muren. Vi övervägde att försöka dra ut några andra stumpar av ställningsbommar med hjälp av skruvkrok och domkraft, men valde att avstå med hänsyn till risken för att orsaka sprickor i murverket, som på sina ställen redan har en del mindre sprickor.

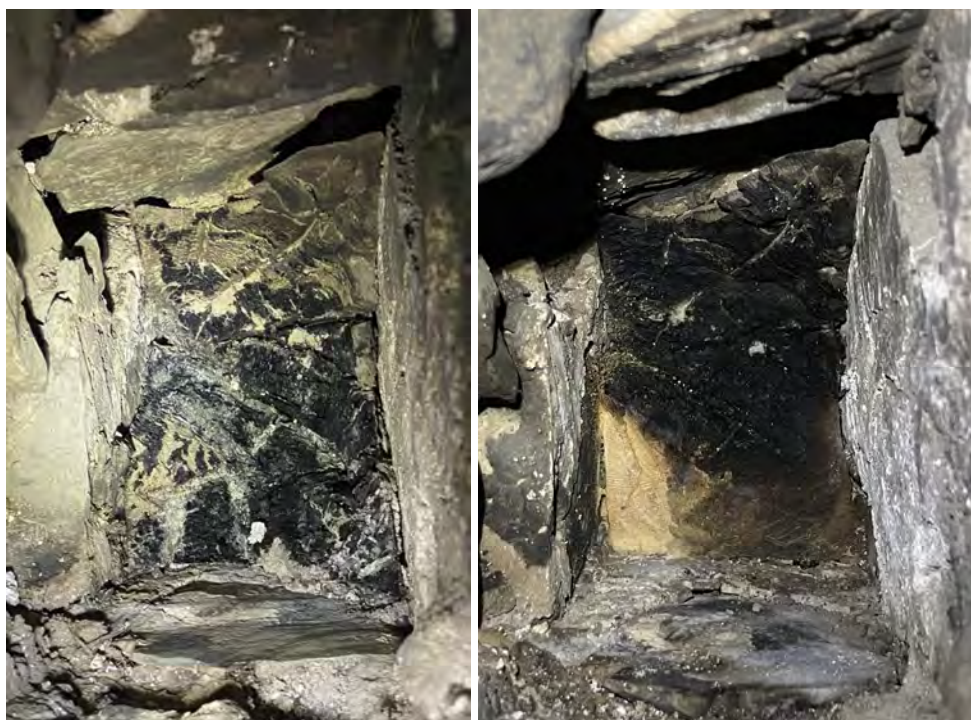
Fig. 41 a–b. Kvarsittande bränd stump av en ursprunglig sparre i hål nr 3 i södra långhusmuren i Frösö kyrka före och efter provtagning. Två bitar utsågades (provnr 86382). De yngsta årsringarna sitter i det nedre högra hörnet. (Att den sågade ytan har blivit nedsotad i detta hörn beror på att vi vattenbegöt träet i samband med provtagningen, som en säkerhetsåtgärd.) Foton: OH resp. BO.

- Prov nr 86382: två utsågade bitar från den fastsittande stumpen av en sparre i hål nr 3 i södra långhusmuren (fig. 41 a–b, 42 a–b); dessa bitar innefattar de yngsta synliga årsringarna i sparren.

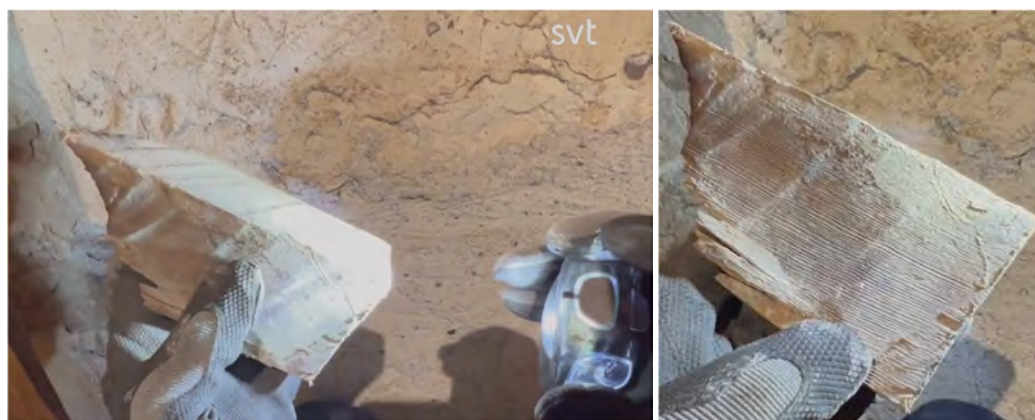
Fig. 42 a–b. Sprättäljningsmönster på en av de utsågade bitarna (provnr 86382). Från reportage sänt av SVT Nyheter Jämtland 21/6 2023.

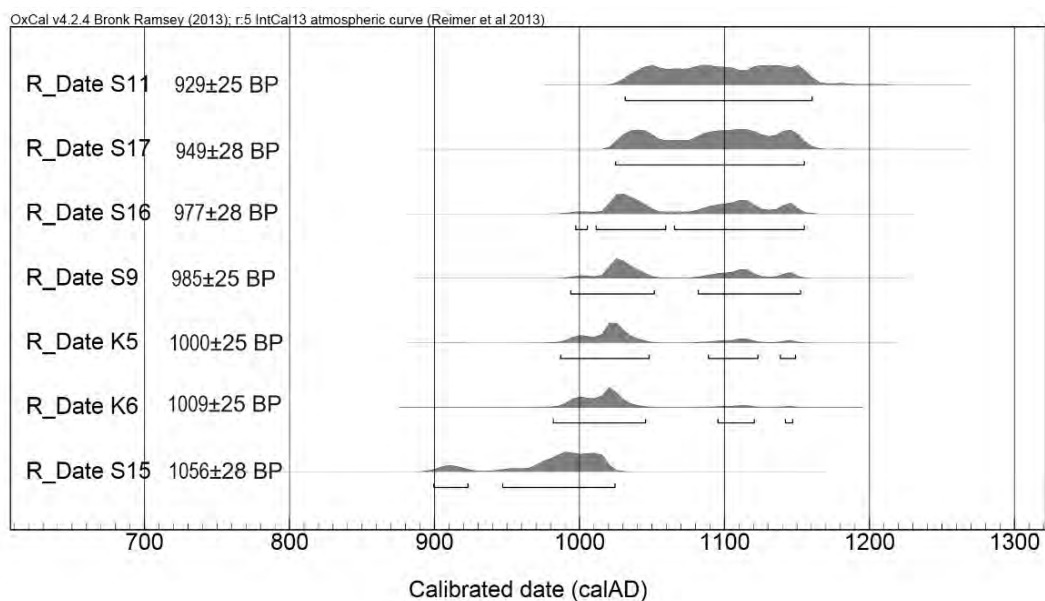
Fig. 43. Kalibrerade ^{14}C -dateringar av ett urval skelett påträffade 2014 vid norra bogårdsmuren på Frösö kyrkogård, utan korrektion för eventuell reservoareffekt. Dateringarna av kranierna K5 och K6 avser individer vars ben var flyttade och nedgrävda tillsammans. Individerna S9, S11 och S15 låg begravda i en stratigrafisk följd med S15 som den äldsta graven och S9 som den yngsta. Efter Engman 2020 med bilagd ^{14}C -rapport av G. Possnert & E. Pettersson 2016.

Sju individers skelett daterades 2016 med ^{14}C . Tre av dessa, S9, S11 och S15, hade påträffats i en stratigrafisk följd med S15 liggande i den äldsta graven och S9 i den yngsta. Två individers lösa kranier, K5 och K6, låg i en ansamling av omflyttade skelettrest. Analyserna gav en vacker serie dateringar, betydligt mera precisa än de som sedan tidigare föreligger från Västerhus medeltida kyrkogård på Frösön. De ligger dessutom väl samlade i tid, vilket visar att gravarna har tillkommit under en förhållandevis begränsad period. Se fig. 43.

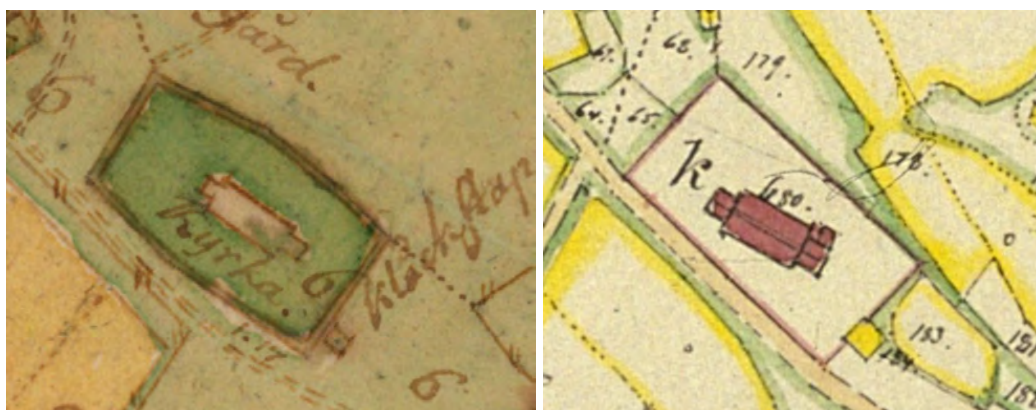
Fig. 45 a–b. Frösö kyrkogård på lantmäterikartor 1773 respektive 1893, här ungefärligen i samma skala. Mellan tidpunkterna för karteringarna, troligen på 1820-talet, fick kyrkogårdsmuren sin nuvarande, rektangulära form med murar i raka linjer. Kyrkans orientering är på den äldre kartan inte helt korrekt återgiven. Utsnitt ur LMA 23-FRJ-21 resp. LSA Y12-9:3. Reproduktioner: Historiska kartor, Lantmäteriet.

Ett annat indicium på att gravarna är äldre än stenkyrkan skulle kunna vara att de såvitt känt aldrig befunnit sig innanför stenkyrkans kyrkogårdshägnad. På 1700-talet fanns det en bogårdsmur runt kyrkogården av okänd ålder, sannolikt medeltida.¹⁶ Dess sträckning framgår av en karta 1773 (fig. 45 a). Muren på norra sidan av kyrkogården gick då inte i en rak linje, utan böjde av åt VNV så att den sannolikt åtminstone

delvis gick innanför gravarna. Senare, troligen på 1820-talet, rätades sträckningen ut och dagens raka bogårdsmur byggdes, som kom att löpa ovanpå gravarna (fig. 45 b). Fyllningsjord har påförts, så att en konstgjord terrass når fram till muren (fig. 46). Möjligen var det så att när stenkyrkan byggdes på 1100-talet och så att säga riktades upp närmare vår väst-öst-linje hamnade marken där de aktuella gravarna låg för långt bort för att inkluderas i stenkyrkans kyrkogård.¹⁷ Tänkbart är också att de omfattande jord- och grusmassor som grävdes upp vid grundläggningen (grundmurarna är som sagt över 3 m djupa och mycket kraftiga) användes till att redan då skapa en konstgjord terrass i sluttningen norr om kyrkan. I så fall skulle denna terrass också kunna ha styrt var kyrkogårdens avgränsning i norr sattes.

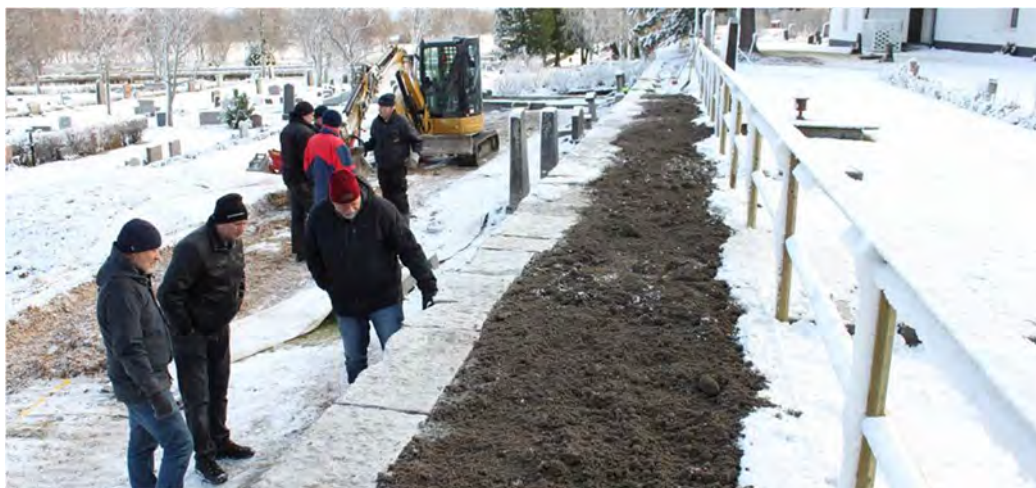
Fig. 46. Norra bogårdsmurens västra del återuppbyggd efter arkeologisk undersökning 2014. Kyrkogården innanför muren är utfylld så att en konstgjord terrass bildats där det från början har varit sluttande mark. I bakgrunden till höger skymtar en del av Frösö kyrkas långhus och sakristia. Foto: Julia Cronqvist. Efter Cronqvist 2014, s. 26.

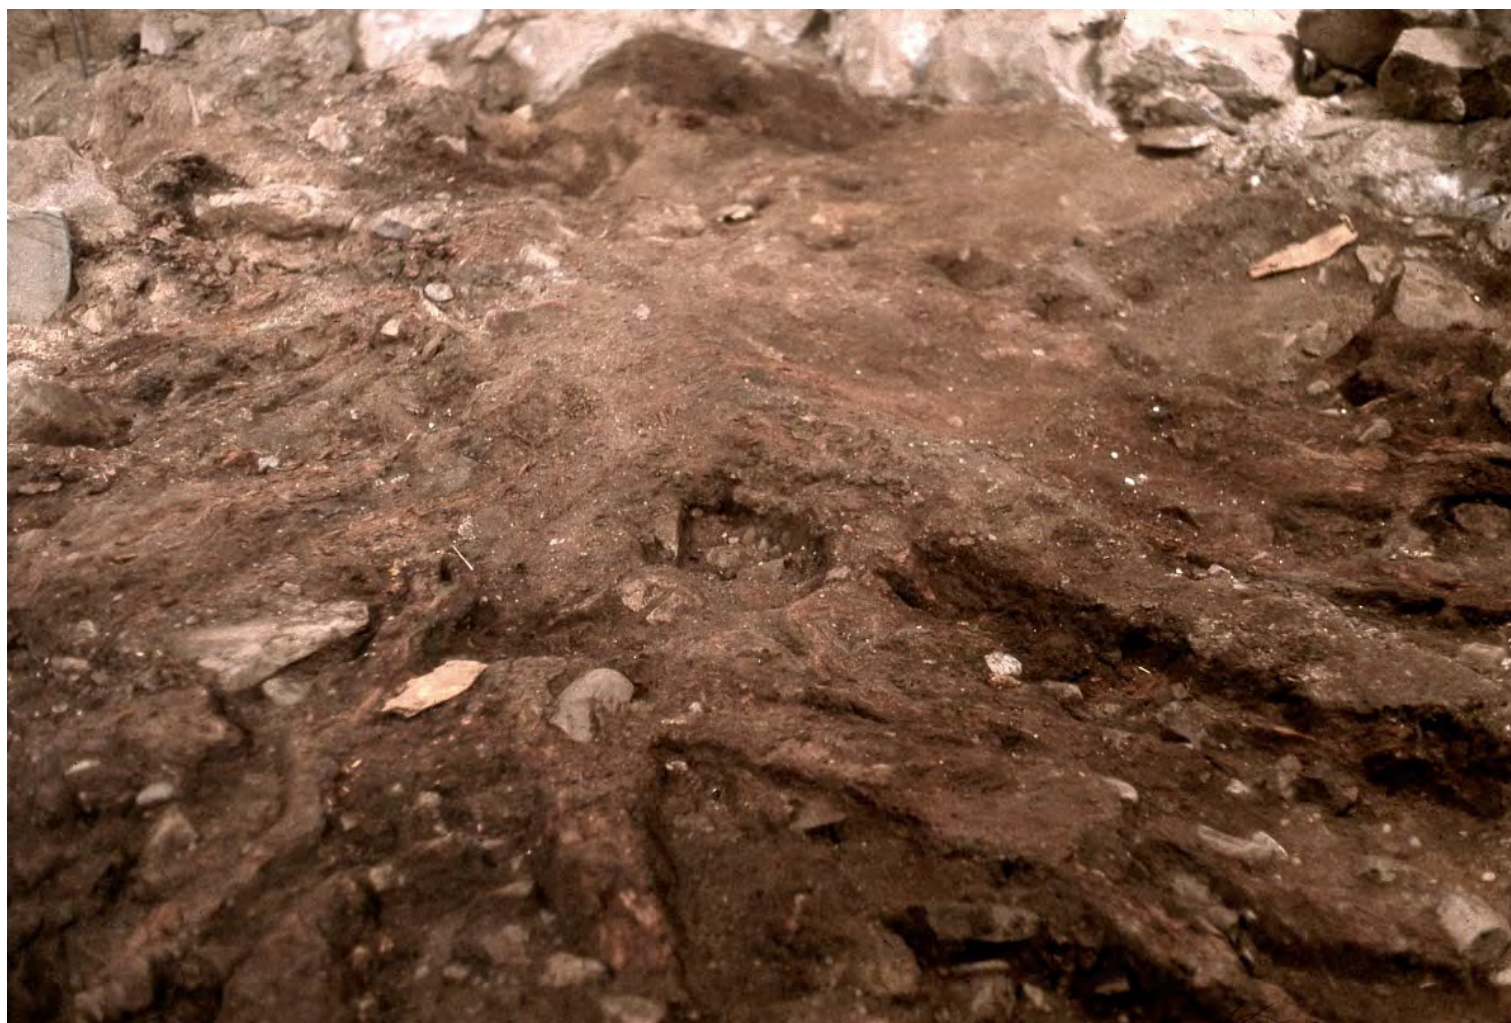
Fig. 47. Rötter efter en björk från 1000-talet framgrävda under golvet i östra delen av koret i Frösö kyrka 1984. Överst i bild ses en bit av grundmuren som bär korets östra gavel. Vid fototillfället hade nästan alla djurben som låg deponerade på och mellan rötterna avlägsnats. Kvar ligger två ben från vuxna björnar. Foto: Margareta Hildebrandt, Jamtli.

Långt innan gravarna under norra bogårdsmuren upptäcktes 2014 hade flera forskare utpekat en bestämd plats för en antagen föregångare till Frösö kyrka, byggd av trä, nämligen platsen för det nuvarande koret. Argumentet för det har varit att det vid undersökningen 1984 under golvet i östra delen av koret hittades en björkstubbe eller rättare sagt rotkronan efter en björk, från 1000-talet (fig. 47). Rotkronan var så välbevarad (om än till stora delar pulveriserad) att den måste förutsättas ha fått skydd under en byggnad efter en relativt kort tid efter att björkens stam kapades eller knäcktes (Bergner 1987, s. 25; Nilsson 1996, s. 127; Näsström 1996, s. 80 f.; Engman 2020, s. 16). Annars borde rötterna ha förmultnat helt – björk är inte ett röttåligt träslag.

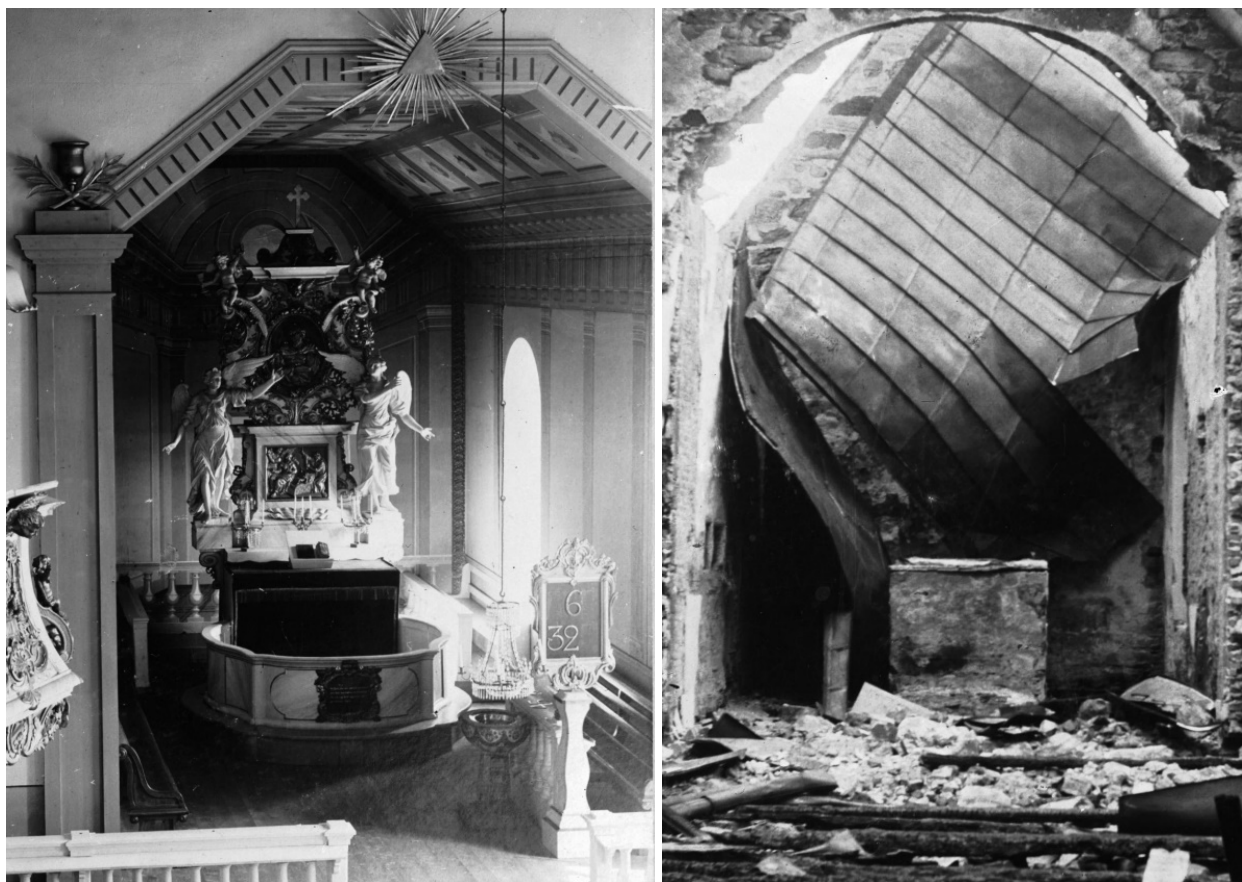
Fig. 48 a–b. Det gamla, troligen ursprungliga stenaltaret i Frösö kyrka, före och efter branden i december 1898. Altaret revs vid återuppbyggnaden och ersattes med ett träaltare som placerades närmare gavelväggen. (Altaruppsatsen från 1708, snidad av Daniel Kortz, räddades vid branden.) Foton: Tora Petterson okänt år (1889–95), Jamtli (beskuret) respektive Elin Rosdahl (detalj av fig. 16).

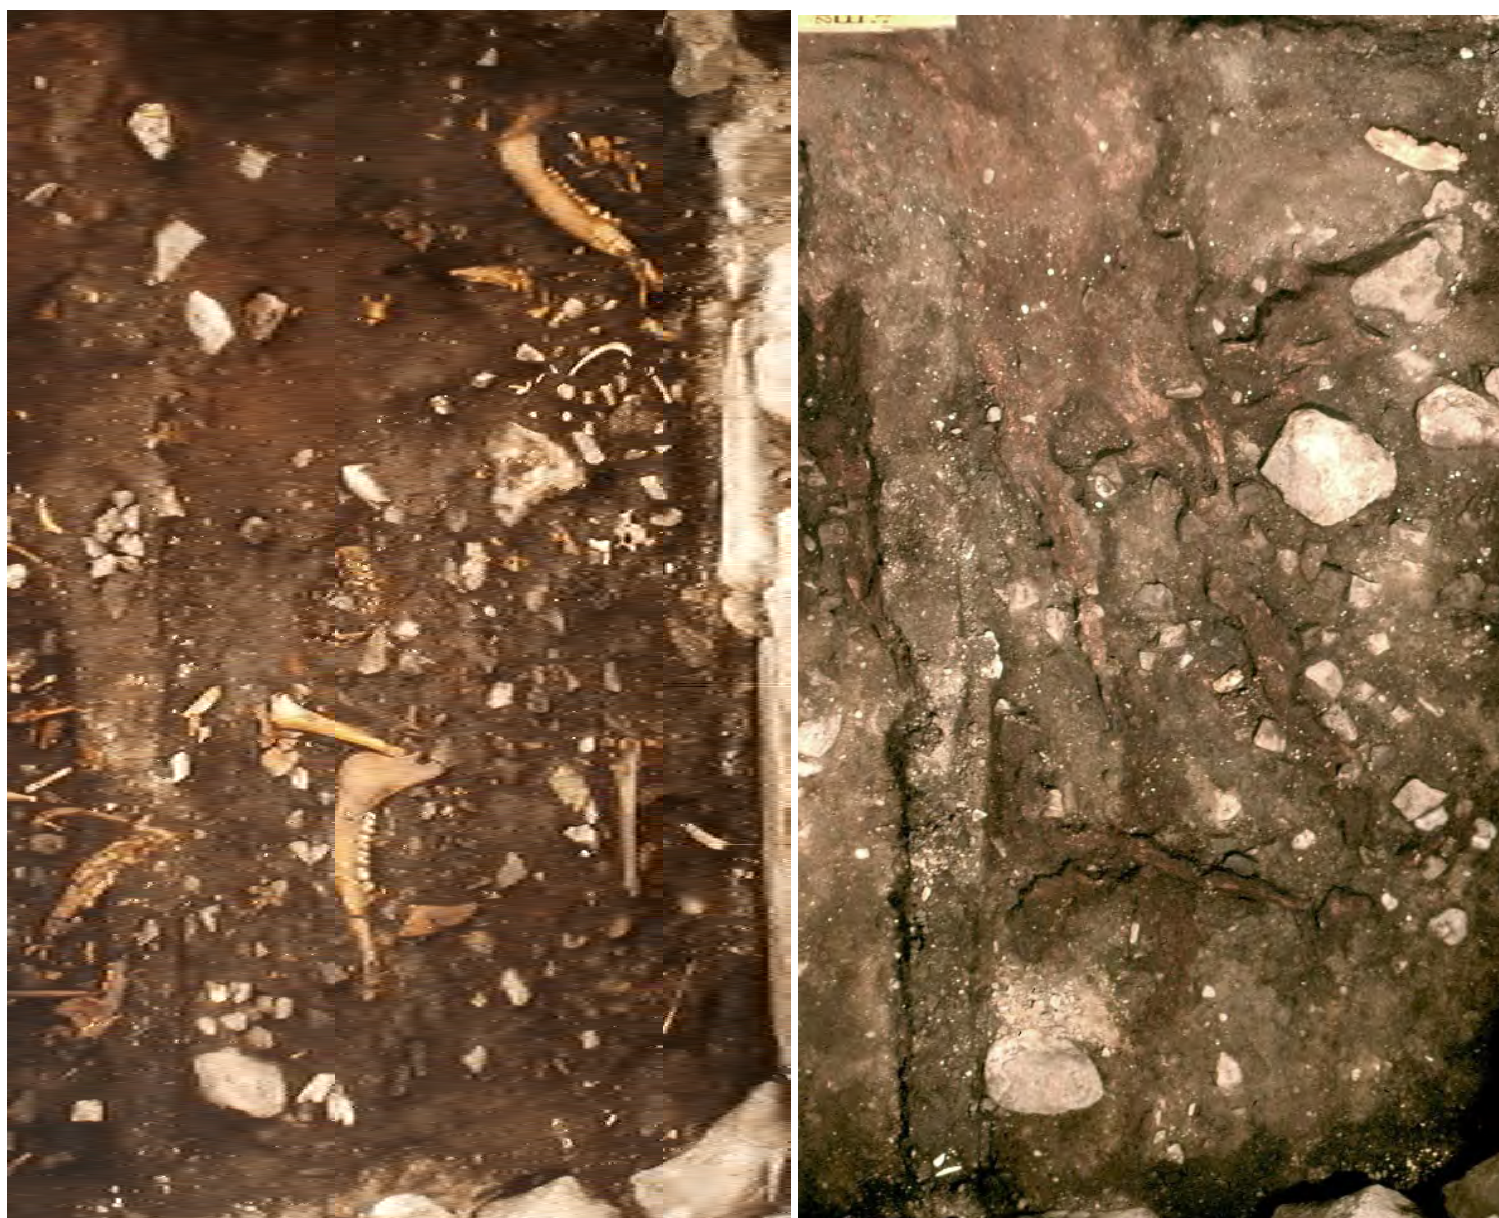
Fig. 49 a–b. SÖ hörnet i koret. T.v. ses en del av de djurben som under sent 900-tal/tidigt 1000-tal deponerades under en björk. Benmaterialet domineras av vilt, mestadels björn. Notera hur nära denna till synes orörda markyta går mot grundmurarna, som skymtar längs bildens högra och nedre kanter. T.h. är björkens rötter frampreparerade (rotkronans centrum befinner sig ovanför bildens övre vänstra hörn). Björken hade växt ovanpå ett kulturlager från vendel-/vikingatid bestående av skärvsten och mörk jord. Marken har sluttat ned mot den södra grundmuren. Foton: M. Hildebrandt, Jamtli.

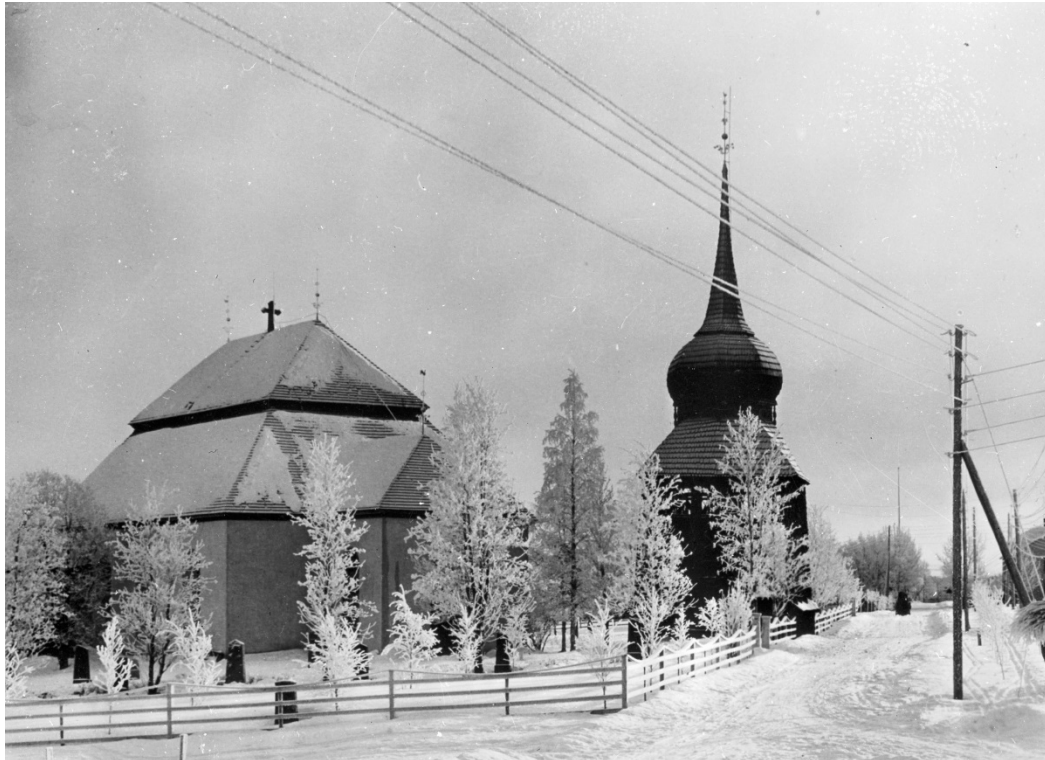
Fig. 50. Hallens kyrka från nordväst. Om- och tillbyggd 1776–77 av Per Olofsson i Dillne. Klockstapeln uppförd 1755 av samme byggmästare. Foto: Paulus Tannlund okänt år (omkr. 1940–45), ATA.

Socknens stenkyrka uppvisar idag en typisk 1700-talskaraktär och är kanske mest känd för Johan Edler d.ä.:s altarpupp och predikstol samt klockstapeln intill, uppförd av Per Olofsson i Dillne (fig. 50). Kyrkans historia sträcker sig dock längre tillbaka i tiden än så. I sina huvuddrag kan byggnadshistorien delas upp i två faser:

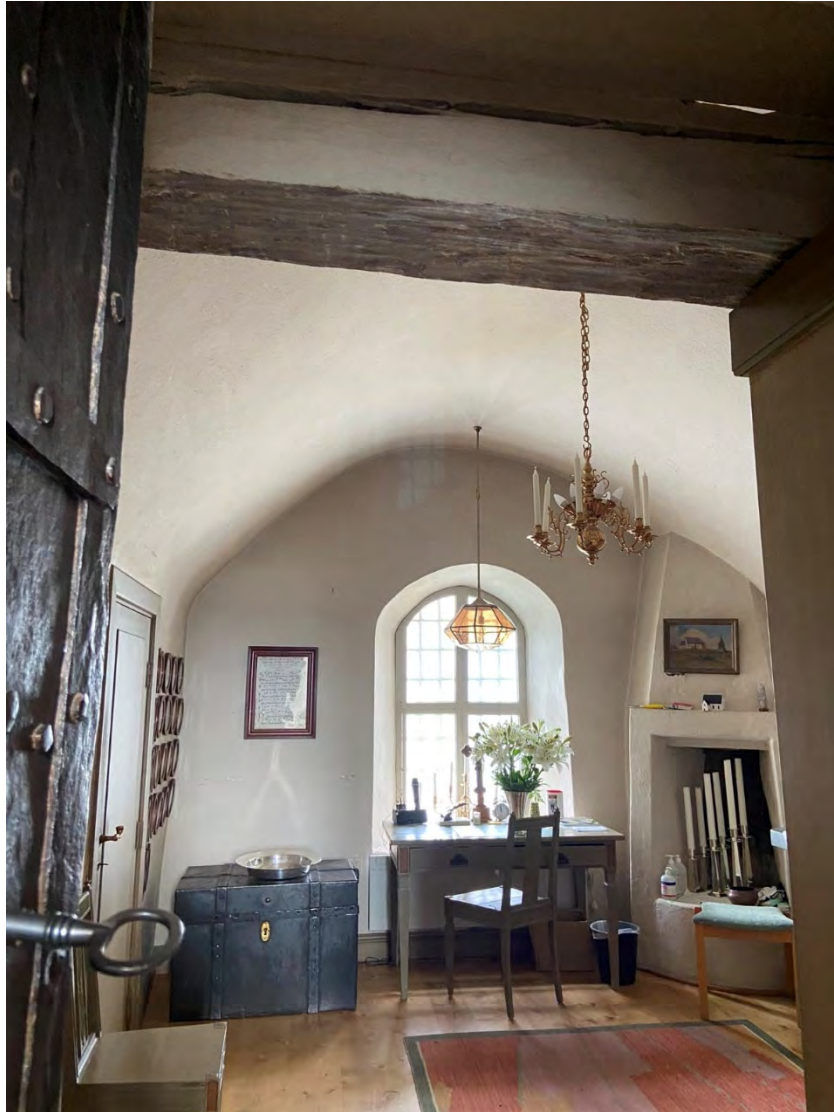
Fig. 51. Frösö kyrkas sakristia, försedd med ett brandsäkert stenvälv av samma slag som Hallens kyrkas sakristia hade fram till år 1776. Dendrodaterad, med viss osäkerhet, till 1506. Spisen är sekundär, liksom putsen i taket. Vid Nils Månsson Mandelgrens besök 1869 syntes ännu avtrycket av en valvform av brädor i taket (Mandelgrenska saml., ser. 4, LUF). Foto: OH.

En intressant detalj i den gamla kyrkans arkitektur var att sakristian hade ett stenvälv (se källor angivna ovan). Ett sådant tjockt, av gråsten murat tunnvalv finns alltså bevarat i Frösö kyrkas sakristia (fig. 51; Sjömar & Storsletten 1992a). Frösövalvet spänner över ett 3,5 m brett rum. Frösö och Hallens kyrkor hörde under senmedeltiden och 1500-talet till samma pastorat: Sunne pastorat (Bygdén 1923–26, 4, s. 32). (Frösö pastorat, som omtalades i kapitlet om Frösö kyrka, upphörde att existera någon gång efter digerdöden vid 1300-talets mitt.) Med hänsyn till att stenvälv veterligen inte har varit vanliga i sakristior i Jämtland skulle det kanske kunna förmodas att dessa sakristior i Sunne pastorat tillkom vid ungefär samma tid – på Frösön som en tillbyggnad till en gammal kyrka och i Hallen vid bygget av en ny kyrka – under ledning av en och samma byggmästare som behärskade tekniken att gjuta stenvälv.³⁰ Frösö kyrkas sakristia har som tidigare nämnts dendrodaterats till vintern 1505/06 och sommaren 1506, men med viss osäkerhet.

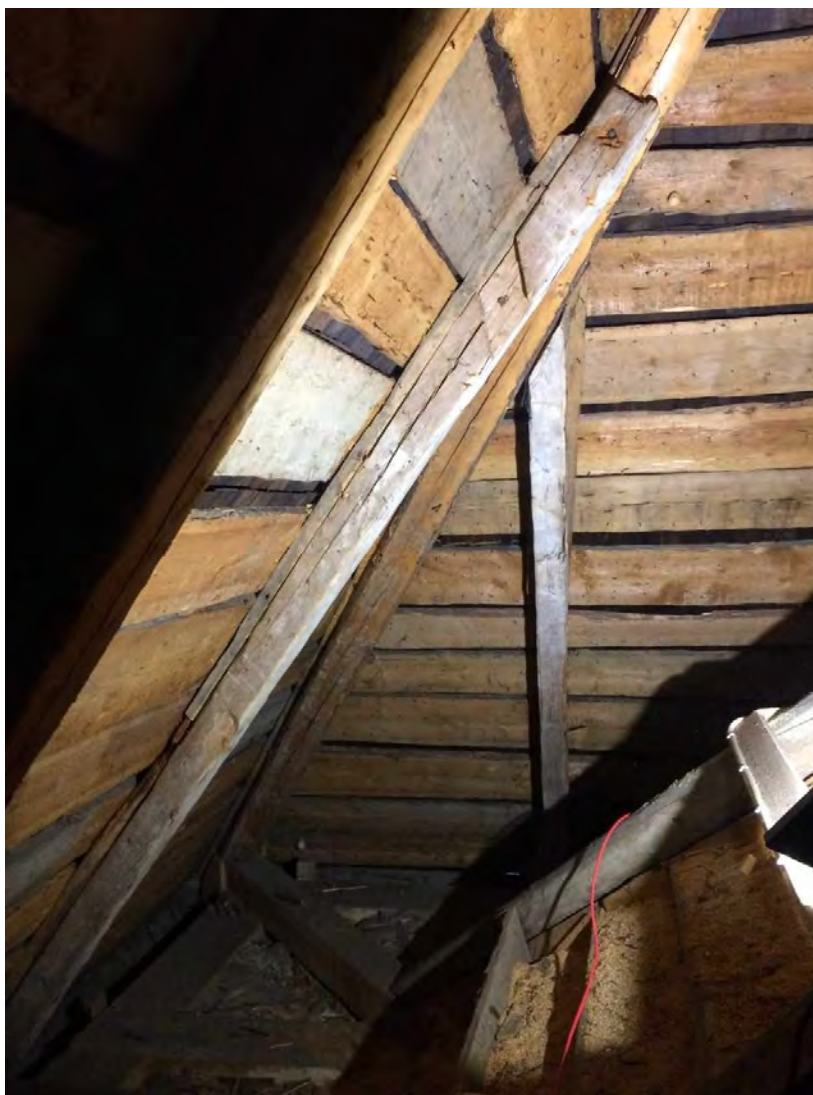
Fig. 52. Grånade, återanvända bjälkar i SÖ hörnet av kyrkvinden i Hallens kyrka: nr 1 närmast i bild (nuv. längd: 355 cm); nr 2 längst bort. Foto: BO.

Dagens kyrka i Hallen har som sagt ett säteritak från 1770-talet. Det mesta av virket i takstolarna och undertaken ser ut att vara tillverkat vid den tiden. Bjälkarna är handbilade och undertaksbrädorna ramsågade.³¹ Remstyckena tycks ha samma karaktär runtom, vilket talar emot att det skulle återstå några remstycken av äldre datum. Vid ett besök 2012 kunde emellertid Björn Olofsson observera att flera kortare bjälkar i takkonstruktionen utgörs av återanvänt virke. Dessa bjälkar är mer vittrade/grånade, har smäckrare dimensioner än 1770-talets bjälkar och bär i vissa fall spår av infästningar och spikar som visar att de haft en annan placering och funktion tidigare (fig. 52).

Bjälkarna 9 och 11 saknar spikhål eller andra speciella kännetecken utöver att de är gamla och grånade. De kan tänkas ha suttit som saxsparrar, hanbjälkar eller extra förstärkningar i tidigare takstolar. Även bjälke nr 2 (det bortre korta högbenet på fig. 52) saknar gamla spikhål åtminstone på de tre sidor som nu är fria.

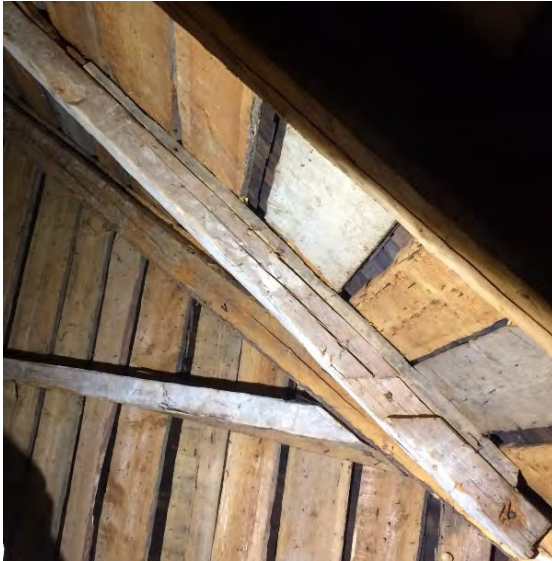
Fig. 53 a–b. Bjälke nr 1 i Hallens kyrka i jämförelse med takstolstypen i Ragunda gamla kyrka. Fotot är här vridet så att urtaget är riktat horisontellt på bilden, detta för att illustrera att bjälken kan vara en del av en ursprunglig saxsparre i en takstol av samma typ som i Ragunda. Ritning: Ola Storsletten & Peter Sjömar (efter Storsletten 2002).

Att med precision rekonstruera äldre takstolar utifrån dessa bjälkar i Hallens kyrka går inte, då man på 1770-talet i stort sett bara har återanvänt bitar där det inte fanns några urtag efter förbindelser med andra bjälkar. Bjälke 1, som är den längsta av de återanvända bjälkarna (355 cm), ger dock en indikation på hur en äldre takstol kan ha sett ut. Den har ett urtag drygt en halvmeter från dess ena nuvarande ände och det sitter ett plugghål mitt i urtaget. Urtagets vinkel tyder på att denna bjälke är en del av antingen en diagonal saxsparre eller en horisontell hanbjälke, som har suttit i en takstol av samma typ som i Ragunda gamla kyrka (fig. 53 a–b). Ifall man tänker sig bjälken som en del av en saxsparre så utgör urtaget förbindelsen med hanbjälken. Ifall man i stället tänker sig bjälken som en ursprunglig hanbjälke så har en av takstolens saxsparrar anslutit vid urtaget. Oavsett hur den har suttit så har fortsättningarna på bjälken kapats bort. Avsaknaden av synliga spik- eller plugghål längs de synliga sidorna talar också för att det rör sig om en f.d. saxsparre eller hanbjälke.

Om denna tolkning av bjälke 1 är korrekt – och något trovärdigt alternativ hittar vi inte – förutsätter den att Hallens kyrkas takresning var förhållandevis brant. Taklaget bör då ha varit resligare än grannkyrkan i Marby från 1520-talet och Kyrkås gamla kyrka från 1540-talet, vars takvinklar uppgår till cirka 55 grader (Sjömar & Storsletten 1992b; Olofsson 2008, ritning 1). Taket har snarare varit lika resligt som

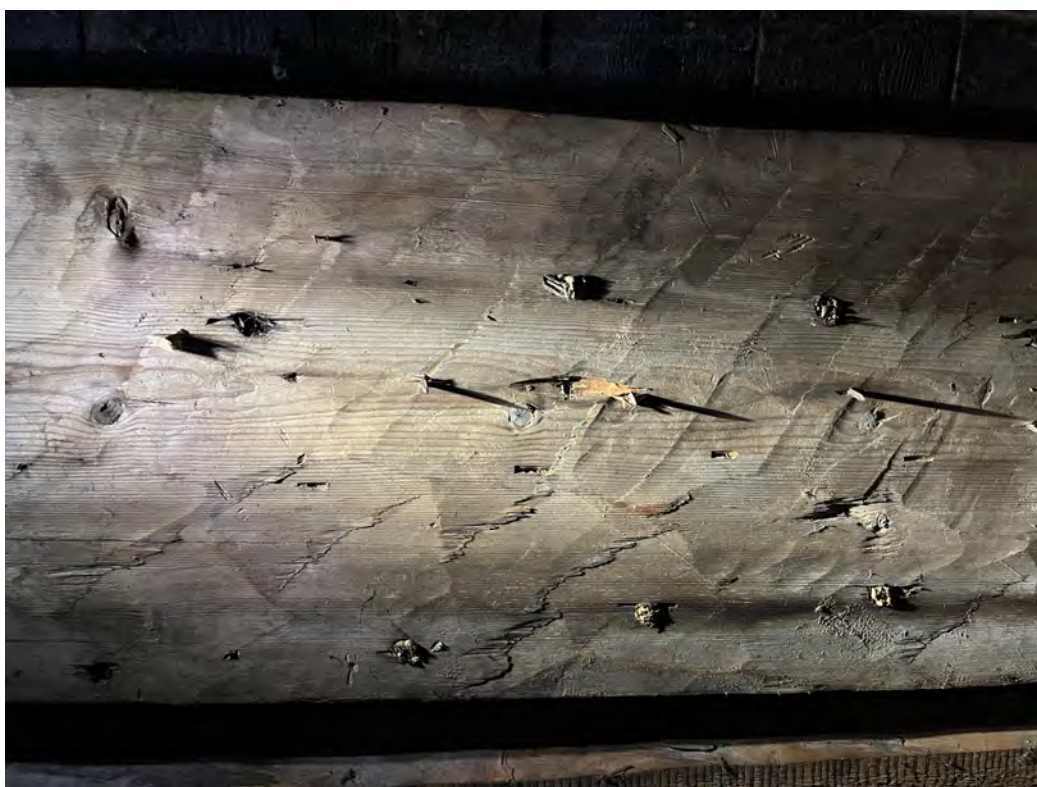
Fig. 55. Äldre undertaksbräda i Hallens kyrka med spår av såväl en pluggad spåntäckning som en eller två spikade spåntäckningar äldre än den nuvarande spåntäckningen (vars spikar ses i mitten av brädan). Foto: OH.

Under ett besök 2023 observerade Olof Holm dessutom en undertaksbräda ovanför koret som ser ut att härröra från tiden före ombyggnaden på 1770-talet. Det rör sig om bräda nr 9 nedifrån på övre takfallet mot söder från gaveln till takstol 3 (fig. 55). Den sitter monterad med moderna brädor intill. Bredd: 32–33 cm; längd: ca 3 m; ytan bilad tvärs fibrerna (inte sprättäljd). Kanterna är inte fasade, till skillnad från t.ex. undertaksbrädorna på Marby gamla kyrka. Barkrester finns bevarade mellan takstol 2 och 3. Brädan har plugghål av två slag: dels små hål i två längsgående rader efter

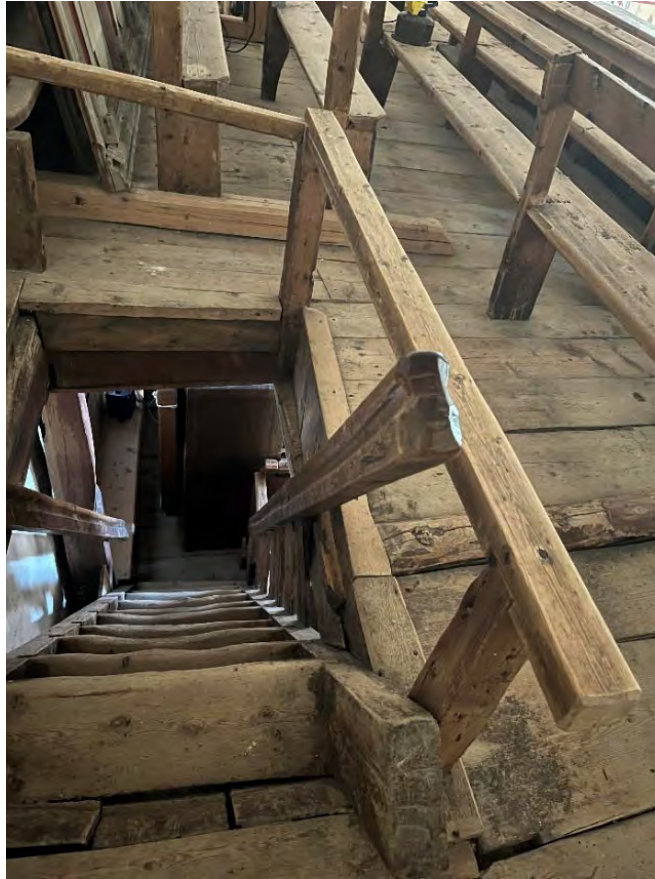
Fig. 56. Räcke intill trappuppgång på läktaren i Vibygerå gamla kyrka, Ångermanland. Foto: OH.

Den speciella bjälken nr 12, som är hyvlad på tre sidor, profilerad i kanterna och nött (fig. 54 a–b), kommer från en fura fälld vintern 1654/55. Just år 1655 byggdes påkostade läktare i Hallens kyrka av Erik Snickare.³³ När den stränge biskop Matthias Steuchius visiterade Hallen 1691 berömde han dessa läktare som ”vackra med svart utstofferat arbete” och försedda med Karl X Gustavs ”namn och vapn” (Sunne kyrkoarkiv N I:1). Bjälken har sannolikt suttit som ett skyddsräcke där uppe någonstans, kanske som skydd mot en trappuppgång på liknande sätt som ett ännu bevarat räcke (troligen också från 1600-talet) på läktaren i Vibyggerå gamla kyrka i Ångermanland (fig. 56).
