Jämtländska stav- och stenkyrkor

Dendrokronologiska och byggnadshistoriska undersökningar 2014–2023

Olof Holm och Björn Olofsson

RAPPORT – JAMTLI 2024:10
ISSN 1654-2045

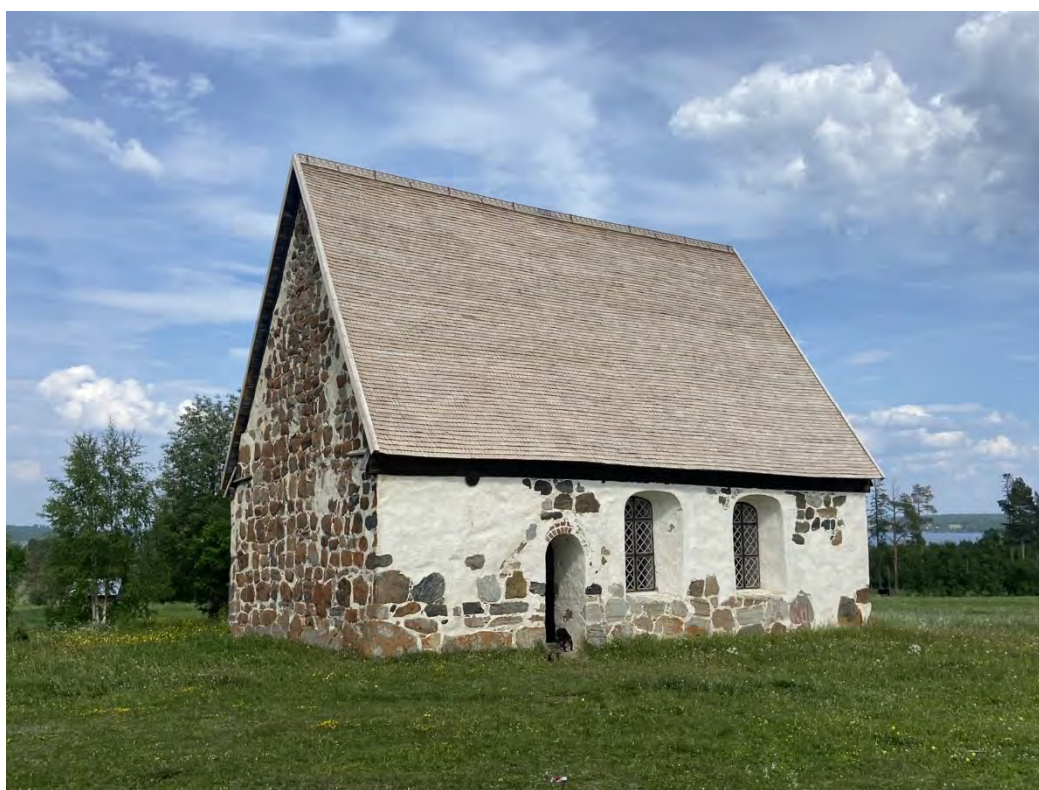
Fig. 57. Marby gamla kyrka från sydväst. Foto: OH 2023. – Se även fig. 136 a–b i kapitlet om Myssjö kyrka.

Socknen har numera två kyrkor, Marby gamla och Marby nya kyrka, den senare invigd 1867. Marby gamla kyrka är en gråstenskyrka med rektangulär planform, tegelblinderingar i gavelröstena och tegelomfattningar runt ingången och runt ett bevarat ursprungligt fönster i öster (fig. 57). Dendrokronologiska analyser av en lång serie borrhövar från takstolar och remstycken visar entydigt att denna kyrka byggdes på 1520-talet. Virket är avverkat tre vintrar i följd: 1524/25, 1525/26 och 1526/27 (Bartolin 1993; Sjömar 1998; Olofsson & Holm 2013, tab. 2).³⁷ Kyrkan omvandlades 1885–86 till ett kyrkomuseum (fig. 58), likt dem som hade inrättats t.ex. 1860 i Enångers gamla kyrka i Hälsingland och 1870 i Ytterlännäs gamla kyrka i Ångermanland (Egervärn 1985; Liepe 2018, s. 192).

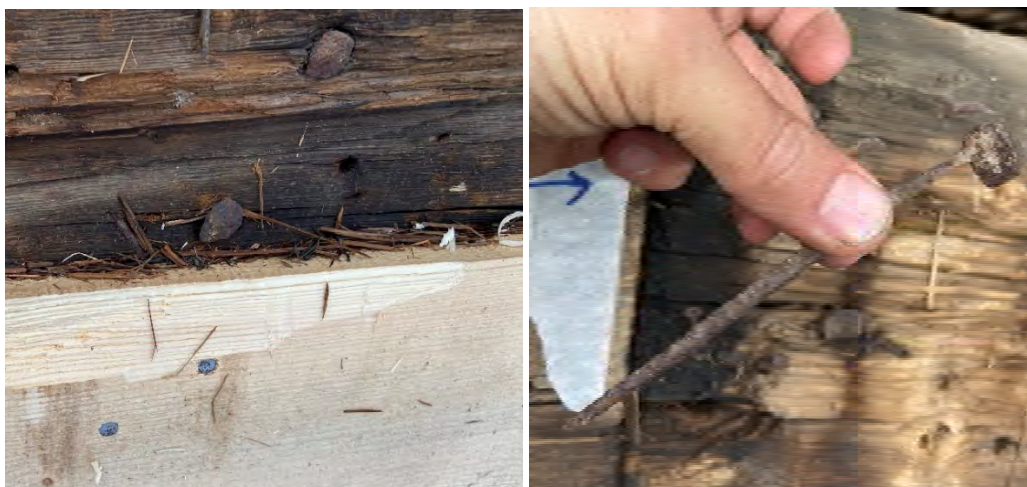
Fig. 60 a–b. T.v.: Gamla, smidda spikar som de f.d. yttertaksbrädorna S1 och S2 Ö–T7 är fästa med i en av takstolarna. – T.h.: Lös spik av samma slag i västra änden på S1. Foton: OH.

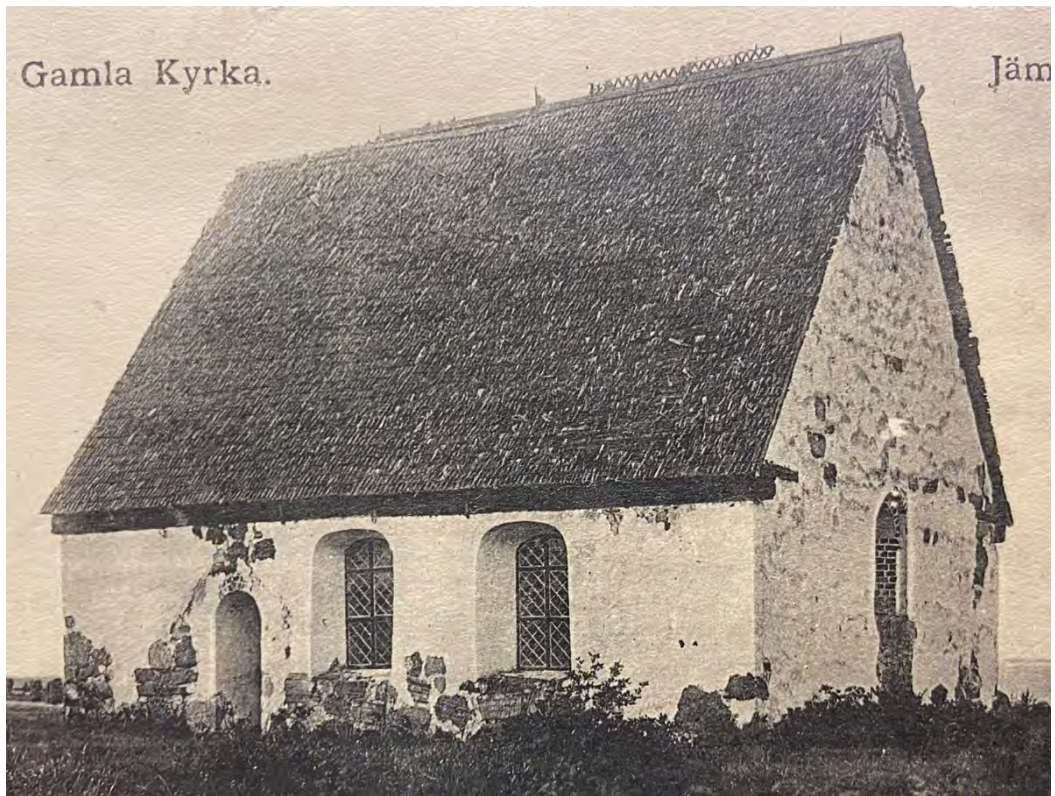
Fig. 61. Marby gamla kyrka före takrestaureringen 1922. Kyrkans stavspånstäckning var då i delvis dåligt skick. Foto: okänd fotograf okänt år (efter 1899). Efter vykort i ATA (beskuret).

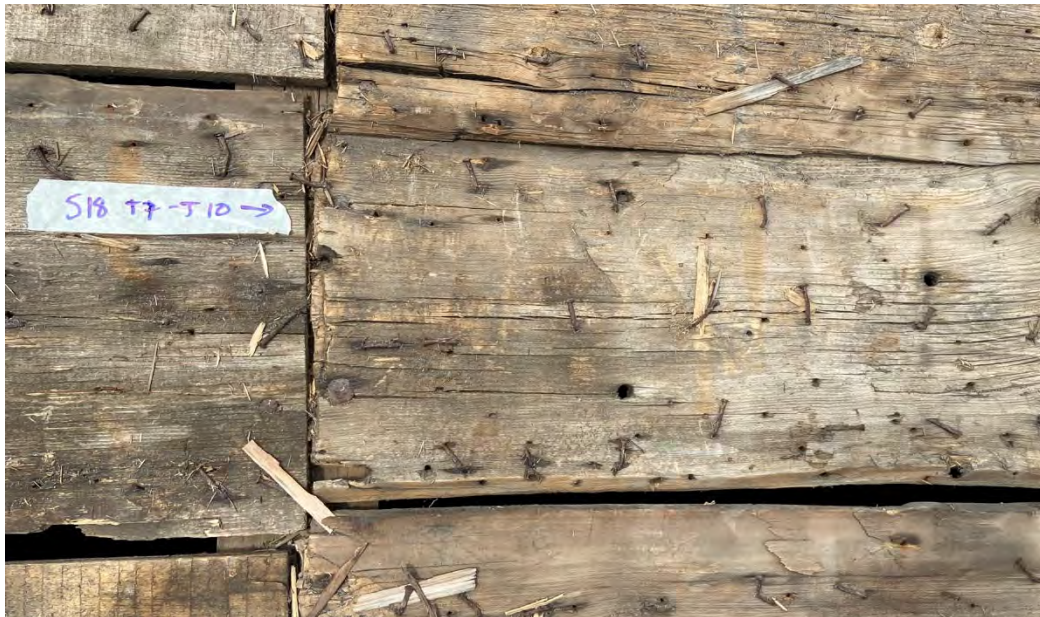
Fig. 63. Skarven mellan den återanvända undertaksbrädan S18 T7–T10 (t.h. i bild) och en flyttad 1500-talsbräda (t.v.). I änden på S18 har en av två gamla, smidda spikar som går ned i takstolen dragits ut varpå den tidigare troligen fasade änden har ansats med yxa för att få bättre plats att spika fast den ditflyttade, mötande brädan. Sågsnittet och de moderna spikarna i den senare tyder på att detta gjordes vid takrenoveringen 1922. Foto: OH.

Några gamla brädor ovanför N13 Ö–T4 och även på andra ställen möts nu med moderna sågsnitt i skarvar, vilket visar att brädorna i dessa fall har både kapats och flyttats. Allt detta verkar ha skett 1922. Ibland möter en gammal men flyttad bräda med modernt sågsnitt en gammal bräda med huggsnitt, sittande på ursprunglig plats. I sådana fall har man ibland – tydligen också vid 1922 års renovering – ansatt den sittande brädan med en yxa i änden, för att få bättre plats att spika fast den omflyttade brädan (fig. 63).

- S18 T7–T10. Uppmätt underifrån, se ritning fig. 78. Även studerad ovanifrån. Längd: 3,4 m. Kapad med gamla, huggna snitt både i öster och väster, rimligen på 1520-talet, men den västra änden har ansats med yxa i modern tid (fig. 63). Fäst med gamla spikar.

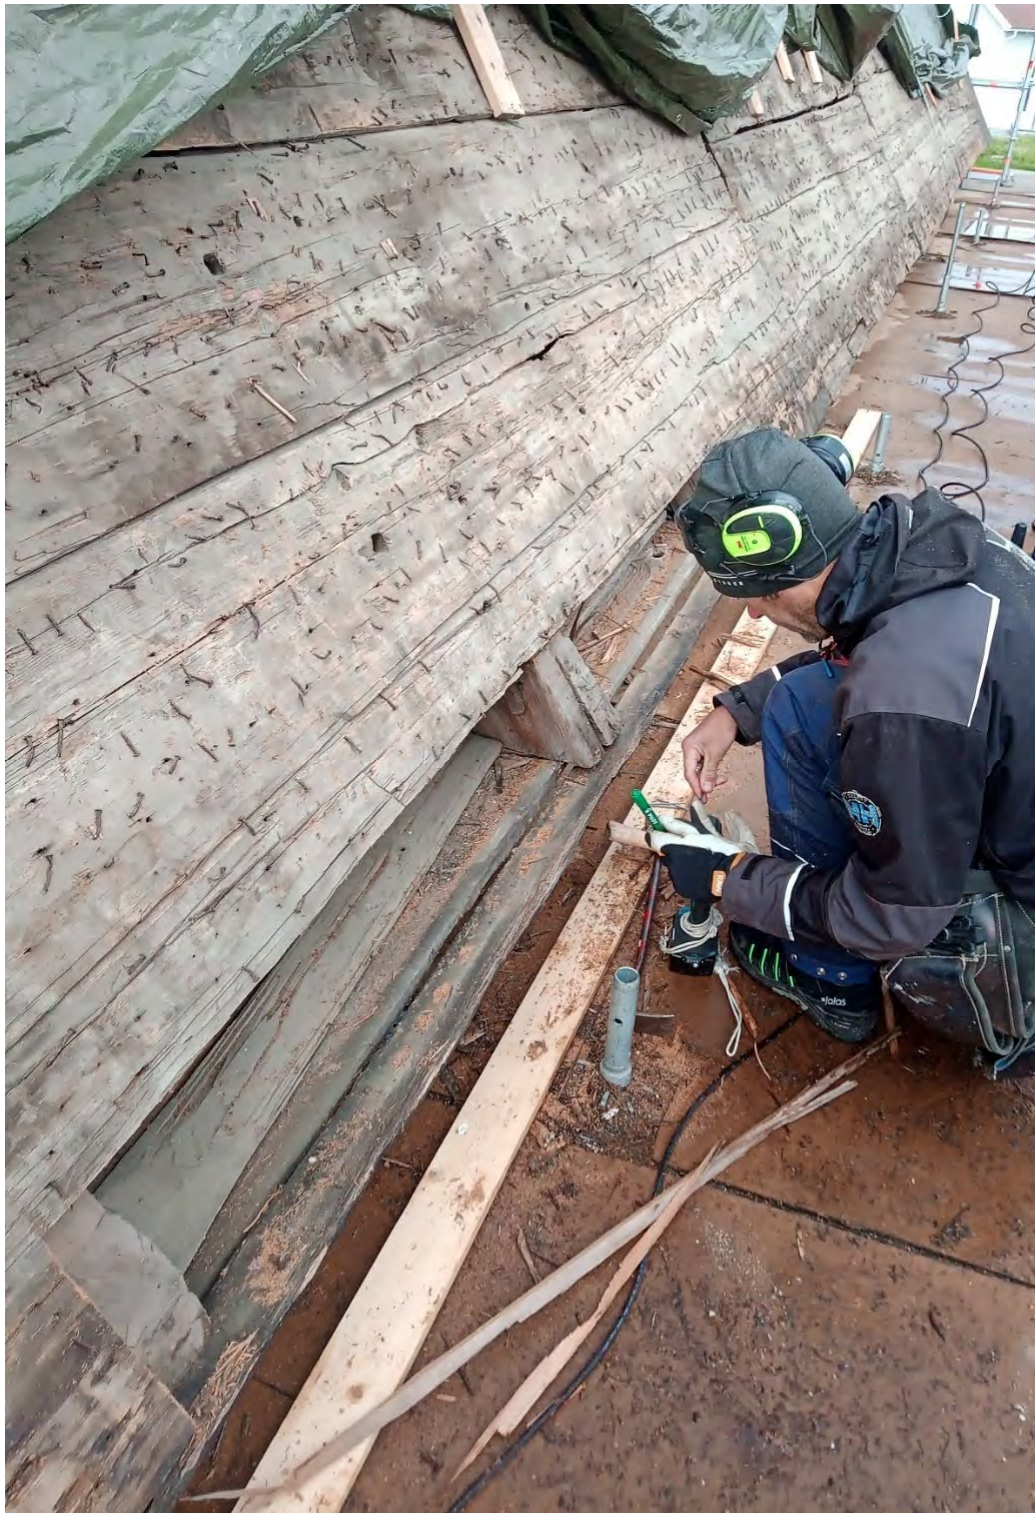
Fig. 64. Norra takfallets nedersta parti, frilagt i samband med byte av stickspån sommaren 2022. Här bildar plana och breda undertaksbrädor ett jämnt undertak. Brädorna är fasade så att kanterna ligger omlott. Brädorna närmast i bild är återanvända från en äldre byggnad (stavkyrkan) och har omsorgsfullt spröttäljda undersidor. En rötskadad bit av brädan N1 som sträcker sig från östra vindskivan till takstol 4 har sågats loss (tillvaratagen och nu förvarad på vinden). Ovanför den sitter N2 och N3 med varsitt stort plugghål synligt i bild. Notera att dessa plugghål inte sitter ovanför någon av takstolarna. De utgör i stället spår av infästningar i en äldre takkonstruktion, där undertaksbrädorna var monterade stående, utan fasade kanter. Längre bort i bild ses ytterligare tre sektioner med brädor, som huvudsakligen är bilade tvärs fibrerna på undersidorna. Sistnämnda brädor kan antas vara tillverkade när stenkyrkan byggdes på 1520-talet. Snickaren på bilden är Kenneth Hellström. Foto: David Pettersson.

Baserat på iakttagelser av de brädor som nu ändå kan bedömas sitta på ursprunglig plats på stenkyrkans tak går det att urskilja olika strategier som tillämpades när detta tak lades på 1520-talet. Längst ned på norra takfallet har man lagt ett mycket prydligt, jämnt och tätt undertak bestående av plana undertaksbrädor av två slag: dels brädor som vi bedömer som nytillverkade när stenkyrkan byggdes, dels återanvända sådana. De återanvända, plana undertaksbrädorna, som från början har suttit stående (vi återkommer till det), har man i samband med denna takläggning fasat av i kanterna och i ändarna ovanpå takstolar, på samma sätt som de nytillverkade brädorna, och sedan monterat dem liggande (fig. 64). De återanvända brädorna på denna takhalva sitter framför allt längst ned närmast östra gaveln.

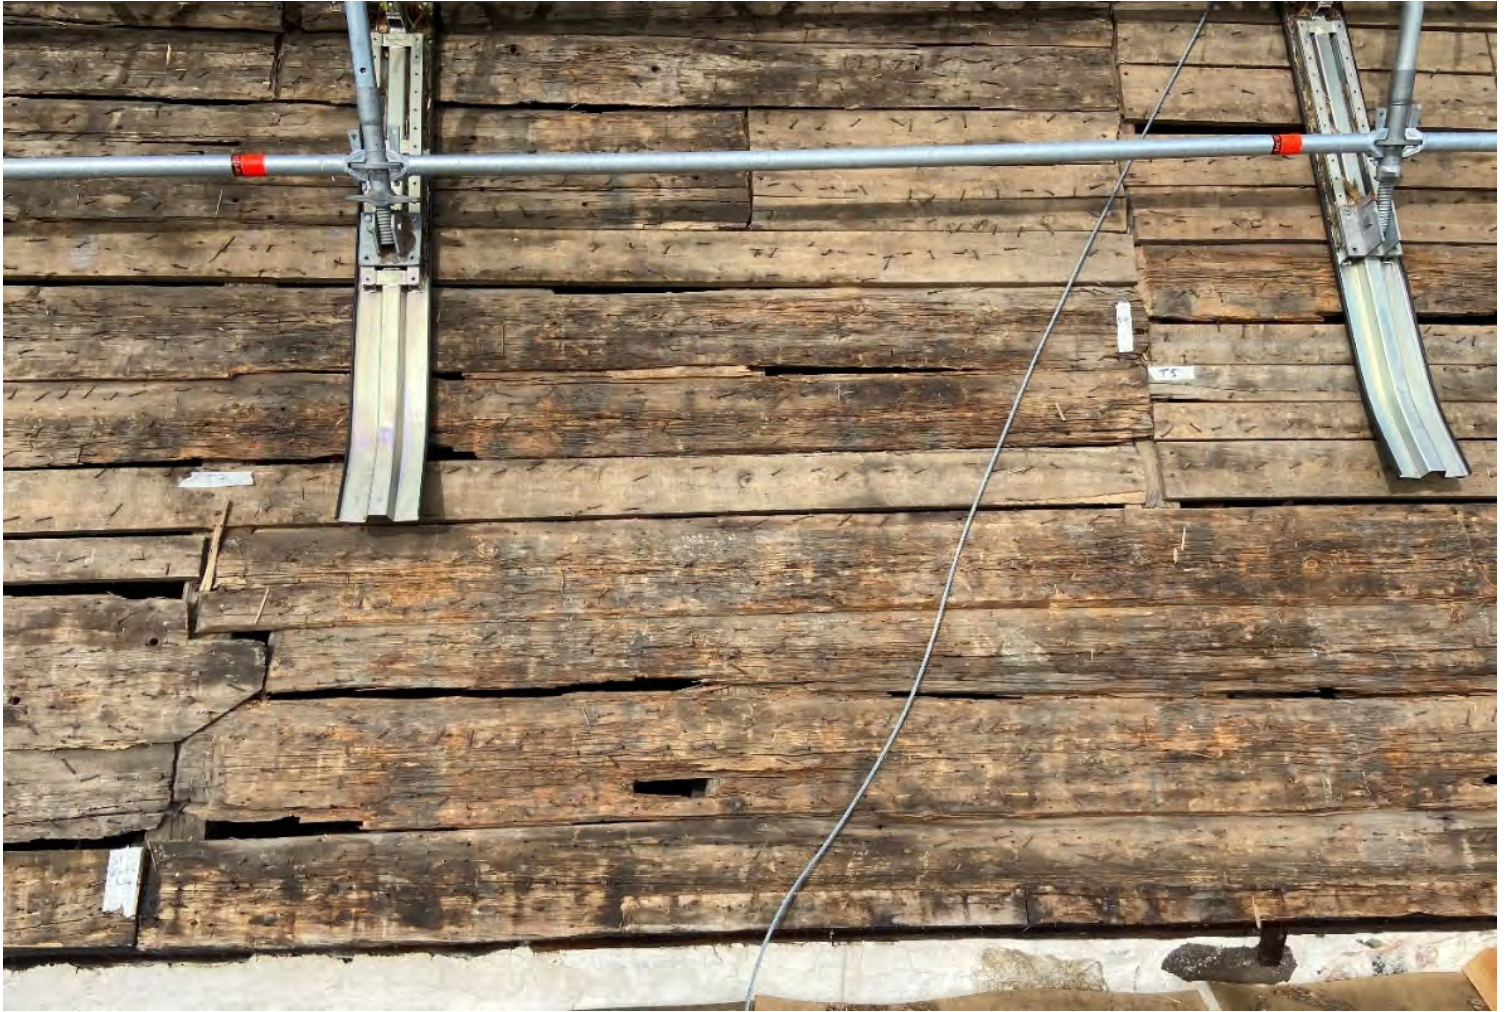
Fig. 65. Ett parti av södra takfallet. Tejpbitarna är placerade vid takstolarna nr 7 (t.v. i bild) respektive nr 5 (t.h.). Brädor av olika slag bildar här ett lappverk. Flertalet av de äldre brädorna på bilden är återanvända yttertaksbrädor med buktande ovansidor, i olika längder (t.ex. S1–S4 från takstol 7 österut, S2 från takstol 7 västerut och S6–S7 från takstol 5 västerut). Här ses också en återanvänd, plan undertaksbräda (S9 från takstol 6 västerut) samt en återanvänd väggplanka med bikonvext tvärsnitt (S3 från takstol 7 västerut). De två översta brädorna mellan takstol 5 och 7 kan bedömas vara från stenkyrkans byggnadstid. Alla ljusa brädor på bilden samt S1 från takstol 7 västerut är ditsatta i samband med 1922 års takrenovering, som ersättningsvirke för rötskadade brädor eller brädbitar. Foto: OH.

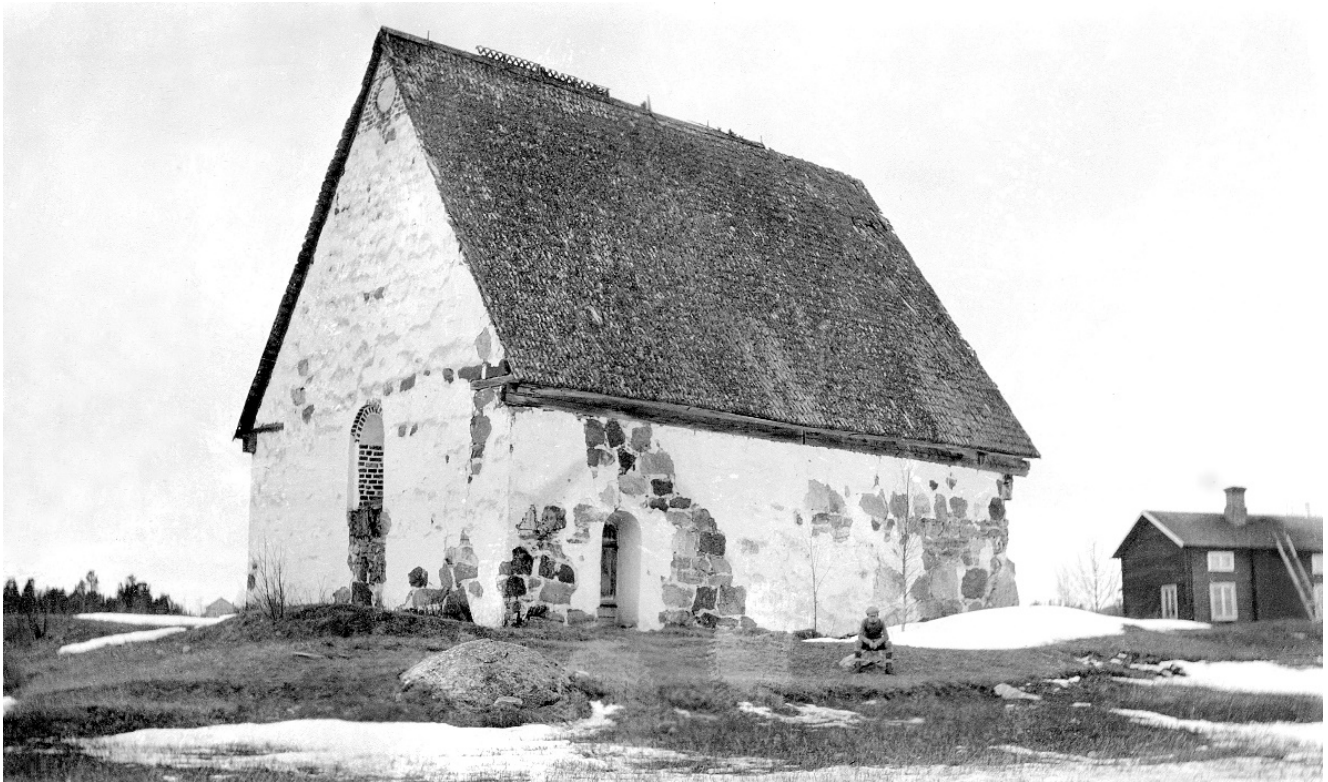
Fig. 66. Marby gamla kyrka från nordost före restaureringen 1922. Foto: okänd fotograf okänt år, Jämtlis bildsamlingar.

Innan vi går in på att närmare beskriva och analysera de återanvända brädorna och plankorna så bör här också sägas något om de yttre taktäckningar som stenkyrkan har haft fram till 1922 års restaurering. På de äldsta kända fotona, från omkring sekelskiftet 1900 eller början av 1900-talet, har kyrkan näbbformiga och förhållandevis spetsiga stavspån, som då var i mycket dåligt skick – fläckvis hade de fallit bort, så att det regnade och snöade direkt på brädorna inunder (fig. 61, 66). Dessa spån revs bort 1922. Fragment av dem ligger bland skräpet på murkrönen och har ibland kvarsittande kraftiga, smidda spikar med fasetterade huvuden (fig. 67 a–b). Samma sorts spik sitter även kvar här och där på brädorna på taket, nedvikta eller nedslagna. Det är inte klarlagt när dessa spån lades. På några studerade brädor av 1500-talstyp ca 3 m nedanför takkammen på södra takfallet verkar det ha suttit två generationer av stavspån, inte fler.⁴³ De som revs bort 1922 skulle i så fall ha utgjort den andra generationen sedan 1520-talet. Det torde dock vara möjligt att det på andra partier av taket har bytts ut stavspån vid flera tillfällen.⁴⁴

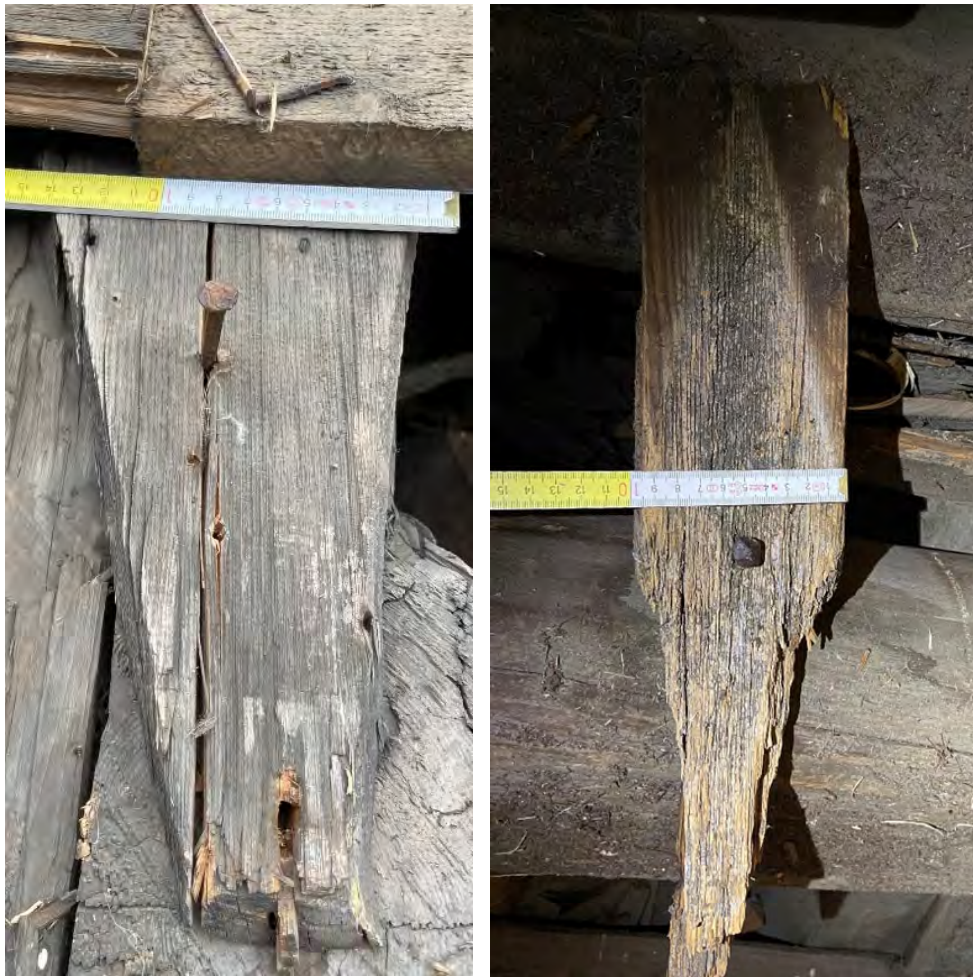
Fig. 67 a–b. T.v.: Välbevarat stavspån av okänd ålder återanvänt som salning längst ned på den utbytta takstolen nr 12, i söder. Här blottat under 2022 års takrenovering. – T.h.: Kraftigt vittrat stavspån, kasserat 1922, nu liggande bland skräpet på södra murkrönet. Spånets har en bevarad, smidd spik med fasetterat huvud. Foton: OH.

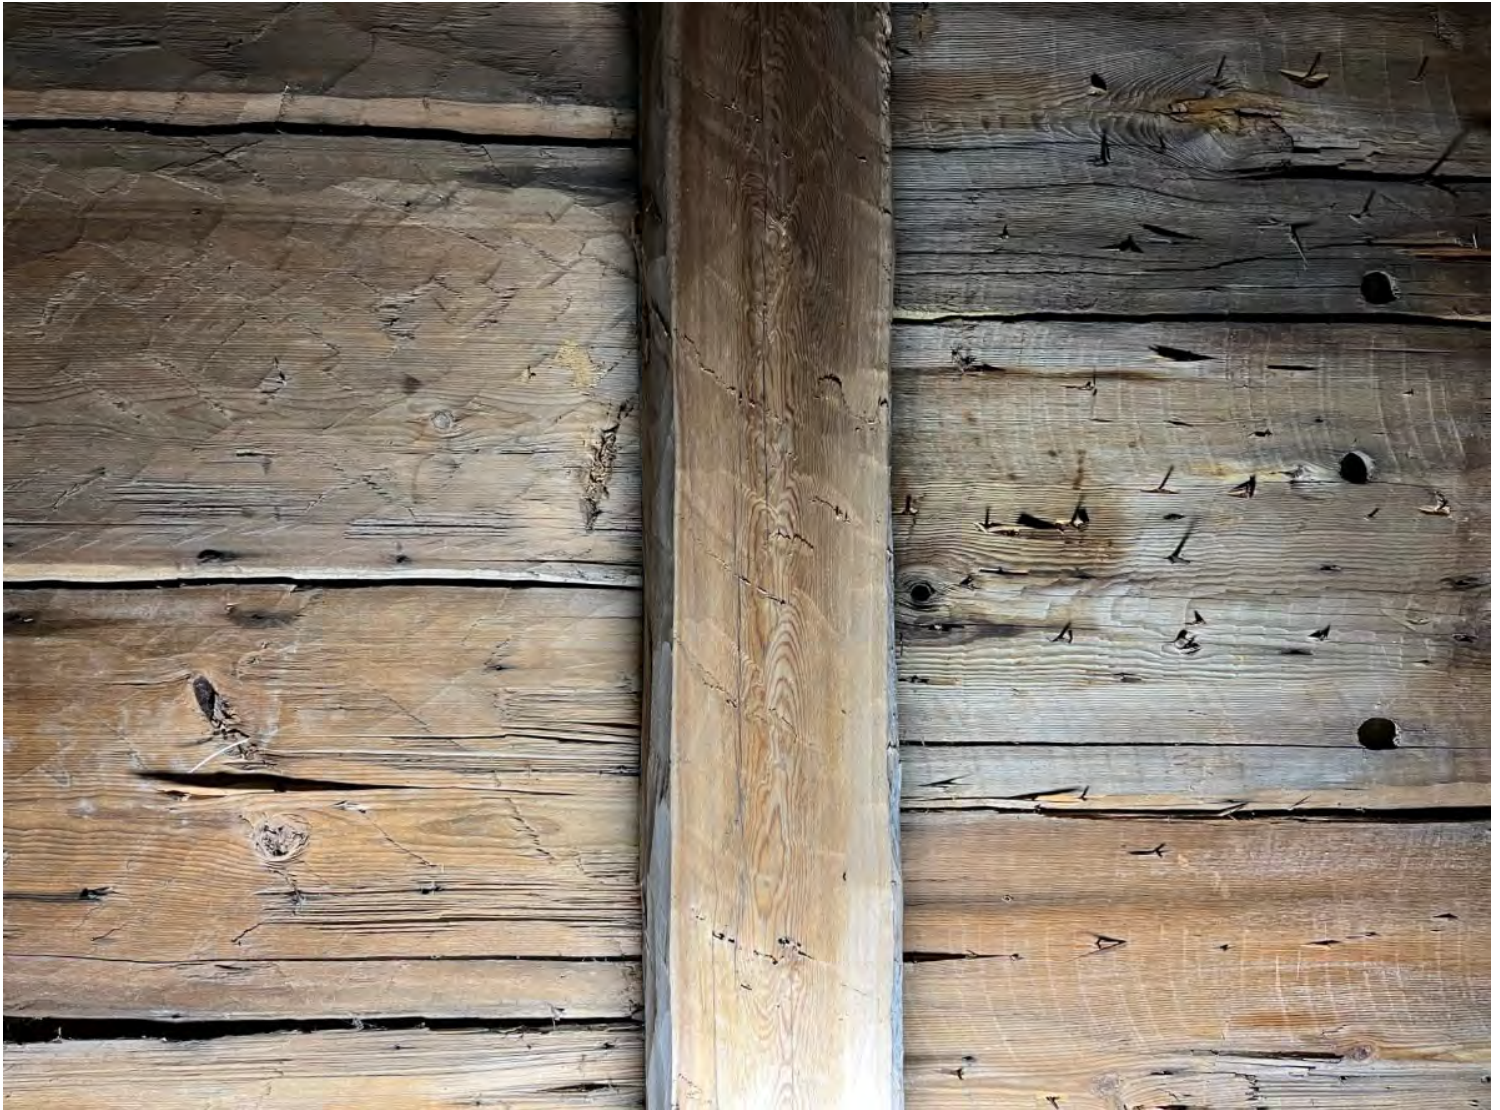
Fig. 68. Nya respektive återanvända undertaksbrädor i 1520-talets takkonstruktion i Marby gamla kyrka. De återanvända brädorna, till höger i bild, har tydliga sprättäljningsspår på undersidorna och plugghål (N3–N5 Ö–T4). Den översta och den mittersta av de återanvända brädorna är väderbitna närmast änden, vilket tyder på att de har suttit stående och skjutit ut i ett taksprång längst ned (för närbild se fig. 87). Den mittersta mäter tvärs över ca 39 cm. Foton fig. 68–76, när inte annat anges: OH.

Kännetecken nr 5–10 gäller enbart de återanvända undertaksbrädorna, medan nr 1–4 även torde utmärka 1500-talets undertaksbrädor som också sitter i taket i Marby gamla kyrka. (De senare brädorna är som sagt de vanligaste.) De är emellertid lätta att skilja åt: återanvända brädor är sprättäljda och har plugghål medan 1500-talsbrädor är bilade tvärs fibrerna och saknar plugghål av ovan angivna slag, se fig. 68. Här följer en serie bilder:

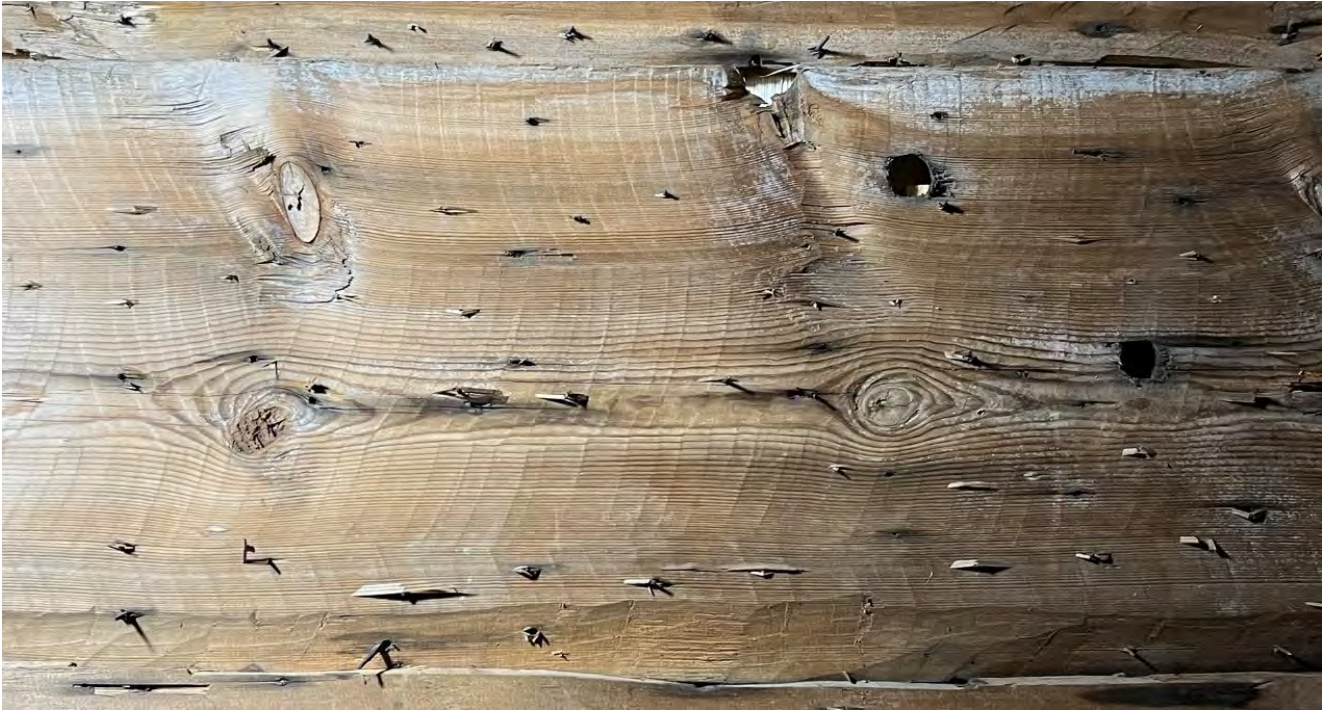
Fig. 69. Sprättäljningen på undersidorna är skickligt utförd. Här har den okände timmermannen växlat huggriktningar med sin yxa för att bemästra några kvistar och få till en så plan yta som möjligt. De täljda ytorna är så släta och lena att man kan dra med fingret längs fiberriktningen utan att riskera att få stickor. Fasningen i nederkanten är gjord i samband med återbrukandet av brädan på 1520-talet. En likadan fasning är gjord i övre kanten, mot utsidan. En del av den övre kanten är ändå bevarad och, som synes, spikrak. N19 T2–T4. Bredd: ca 38 cm.

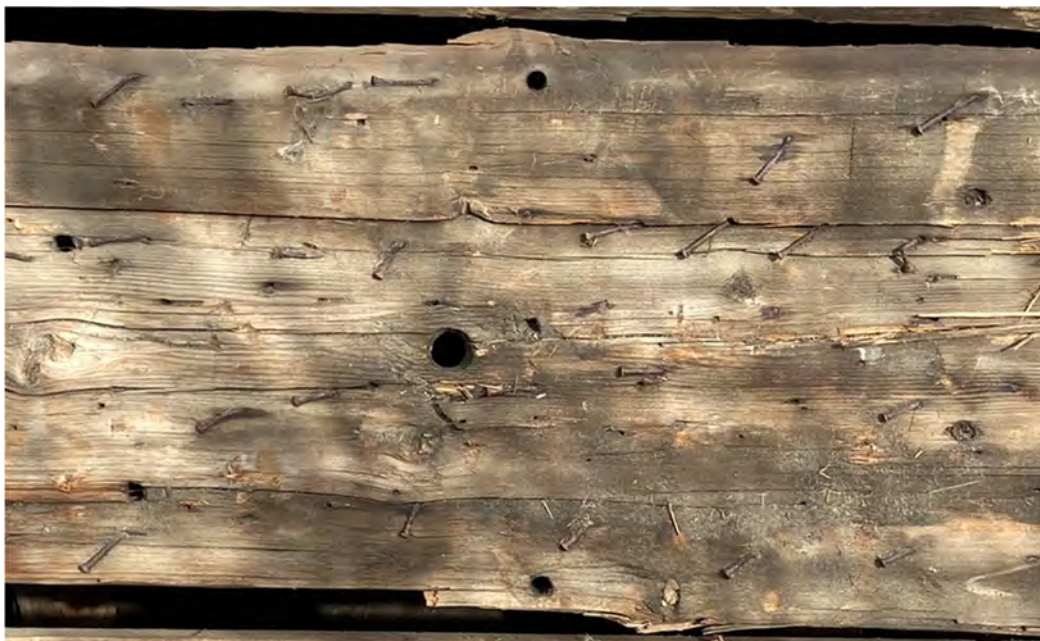
Fig. 70. Olika typer av plugghål på en lång, återanvänd undertaksbräda, här S9 T6–T10 sedd ovanifrån. I mitten ett stort, koniskt format plugghål, vidgande sig uppåt. Här har brädan varit fastnaglad mot ett upplag. I övrigt små plugghål (diam.: ca 11 mm), sittande parvis eller i rader om tre tvärs över brädan, ibland med kvarsittande fragment av avbrutna pluggar. Avståndet mellan dessa mindre plugghål i respektive par/rad är på de längre brädorna vanligtvis ca 13–16,5 cm i sidled. Notera förskjutningen från rad till rad, som tyder på att det är stavspån som har varit fästa med pluggar i de små hålen och att brädan har suttit stående. Stavspånen har dock inte legat på undertaksbrädorna utan på ett lager av horisontellt lagda yttertaksbrädor (varom mera nedan). Brädans nuv. bredd: ca 40 cm, men skadad i kanterna. Jfr med följande bild.

inne på vinden. Brädornas ovansida synes generellt ha utgjort en ”fulsida”, inte lika omsorgsfullt sprättäljd som undersidan. Detta kan bäst iakttas på några brädor som nu är vända med den ursprungliga ovansidan inåt, mot vinden (N21 Ö–T4, N26–N27 T12–V, S14 T10–T12, S 7:e uppifrån Ö–T1; se fig. 72 b, 74) samt på takfotsbrädan i norr (fig. 73). De ursprungliga ovansidor och undersidor som sitter vända uppåt, mot spånen, är nu ofta ganska vittrade och nötta (se t.ex. fig. 70, 72 a, 75).

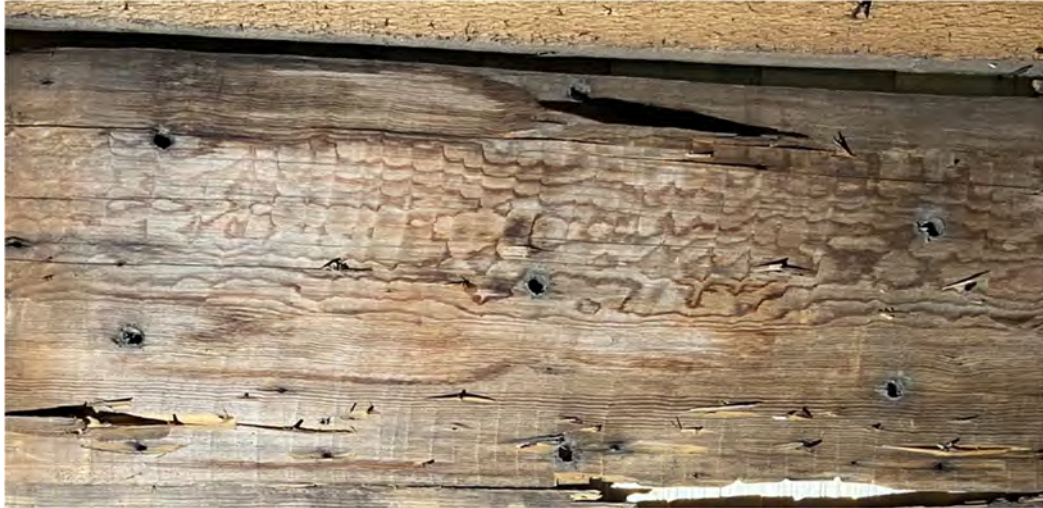
Fig. 71. Små plugghål (diam.: ca 11 mm) på den återanvända undertaksbrädan S24 T5–T7. Avstånden mellan plugghålen i respektive par/rad tvärs över brädan är här kortare än på brädan på föregående bild: ca 10–13 cm i sidled. Det vittnar om en yttre taktäckning bestående av lite smalare stavspån. Brädans nuv. bredd: 27–29 cm, men de ursprungliga kanterna är bortspräckta.

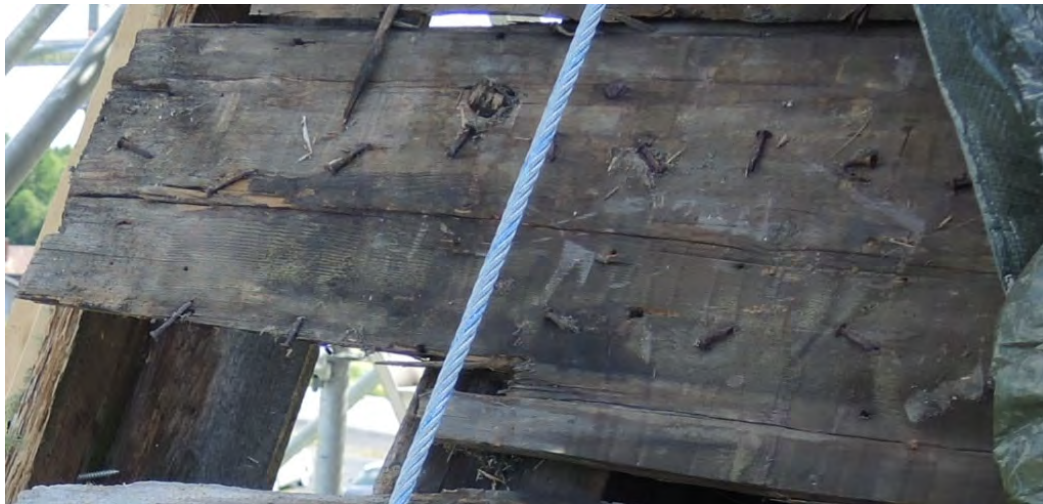
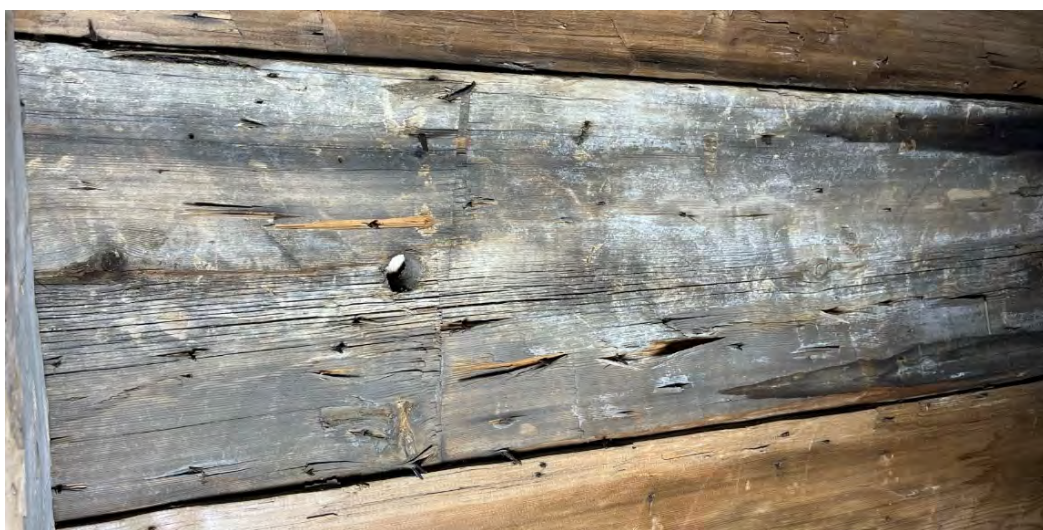
Fig. 72 a–b. Upptill: Ursprunglig undersida av N21 Ö–T4, omsorgsfullt sprättäljd, nu vänd utåt. Foto: David Pettersson. – Nedtill: Ursprunglig ovansida eller "fulsida" av samma bräda, nu vänd inåt mot vinden. T.h. om plugghållet ses spår av ett skyrhugg (inhugg) från bilningen av stocken. Notera även tjärrinningen: brädan har ursprungligen suttit stående med den högra änden på bilden nedåt.

- N21 Ö–T4. Uppmätt underifrån, se ritning fig. 79, men det som syns underifrån är brädans ursprungliga ovansida. Detta framgår bl.a. av att de större, koniskt formade plugghål är bredast mot den nuv. undersidan. På denna sida ses spår av skyrhugg (inhugg) som gjorts i samband med bilningen (fig. 72 b) samt en märkning (?) i form av minst 20 jack i kanten. Spår av tjärrinning i nuv. östlig riktning. Den ursprungliga undersidan, nu vänd utåt mot spåntäckningen, är omsorgsfullt sprättäljd (fig. 72 a). Vittringen på nuv. undersidan i gavelprånget tyder på att brädan har suttit vänd på detta sätt sedan 1520-talet. Längd: ca 5,1 m. Oklart hur den är kapad i väster.

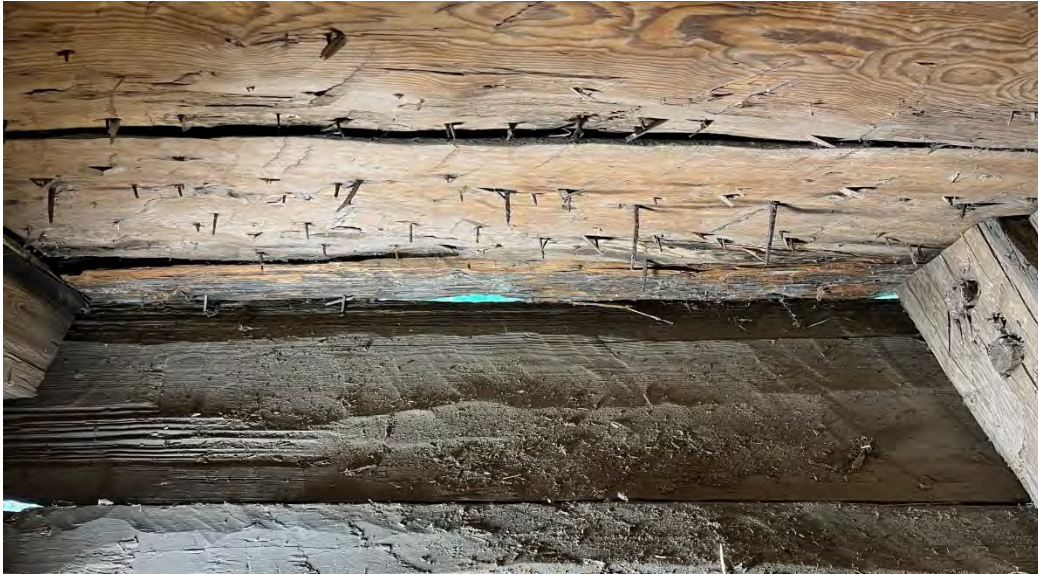
Fig. 73. Ursprunglig ovansida eller "fulsida" av en ursprunglig undertaksbräda återbrukad som takfotsbräda mellan takfoten i norr och det yttre remstycket (som skymtar längst ned i bild). Till skillnad från alla liknande brädor som har återanvänts som undertaksbrädor är denna bräda nästan helt fri från sentida spikhål.

- N takfot T4–T8. Återanvänd som takfotsbräda i norr, monterad på undersidan av stickbjälkarna (fig. 73). Den ursprungliga undersidan är nu den utvändiga, tjärade sidan och den ursprungliga ovansidan är synlig inifrån vinden. Uppmätt underifrån, se ritning fig. 79. Längd: ca 5,48 m. Befintliga plugghål är delvis förstörade av fåglar.

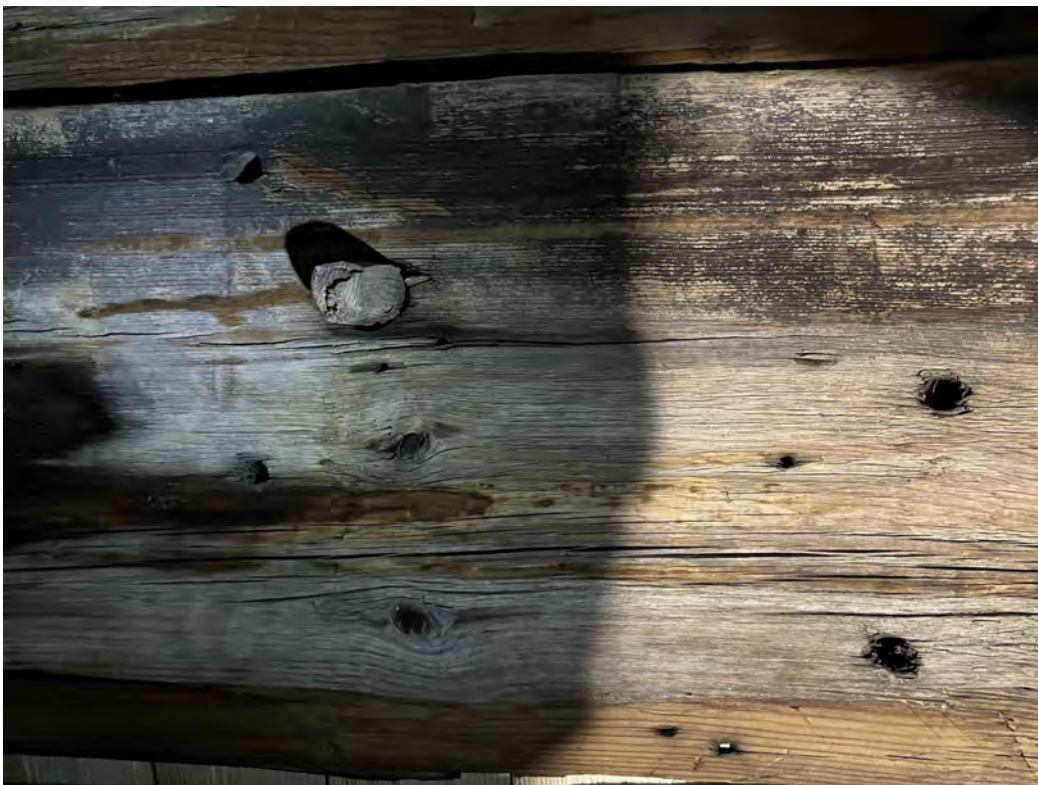
Fig. 74. Ursprunglig ovansida eller "fulsida" av undertaksbrädan N26 T12-V, nu vänd inåt mot vinden. Tjännrinningen visar att brädan har suttit stående med den vänstra änden på bilden vänd nedåt. Den kvarsittande pluggen (diam.: 26–29 mm) är tydligen inslagen i brädan under nyare tid, från utsidan, möjligen vid lagning/utbyte av ett takspån. (Under arbetets gång råkade denna lossna och trilla ned, tyvärr utan att kunna återfinnas. Den torde nu ligga någonstans bland skräpet eller mellan stenarna ovanpå muren i det NV hörnet av vinden, OH:s anm.)

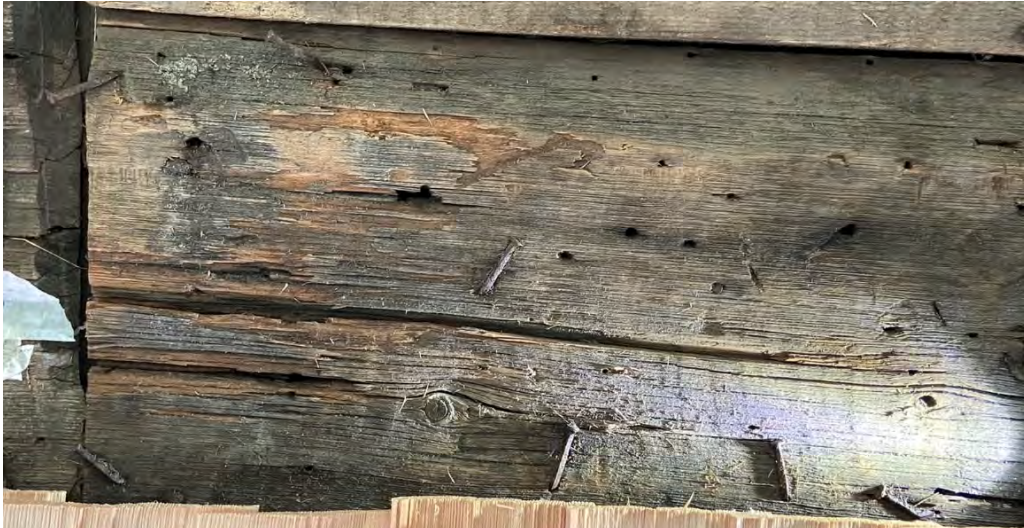
Fig. 75. Ursprunglig undersida av S14 T10–T12, nu vänd utåt. I släpljus framträder ett elegant sprättäljningsmönster, trots att denna sida under nyare tid har blivit vittrad och nött. Sågsnittet i väster och de moderna spikarna som går ned i takstolen tyder på att denna bräda, i likhet med många andra, har kapats och omplacerats vid takrenoveringen 1922. Orsaken till kapningen i detta fall var säkert den rötskada som syns på bilden. Brädan har dessutom kapats i den andra änden.

- S14 T10–T12. Uppmätt underifrån, se ritning fig. 80. Även studerad ovanifrån. Sitter vänd med den ursprungliga undersidan uppåt, vilket framgår av att den är omsorgsfullt sprättäljd (fig. 75) medan den nuv. undersidan är slarvigare bearbetad än ovansidan samt grånad. Längd: 2,3 m, men med moderna sågsnitt i bägge ändarna.

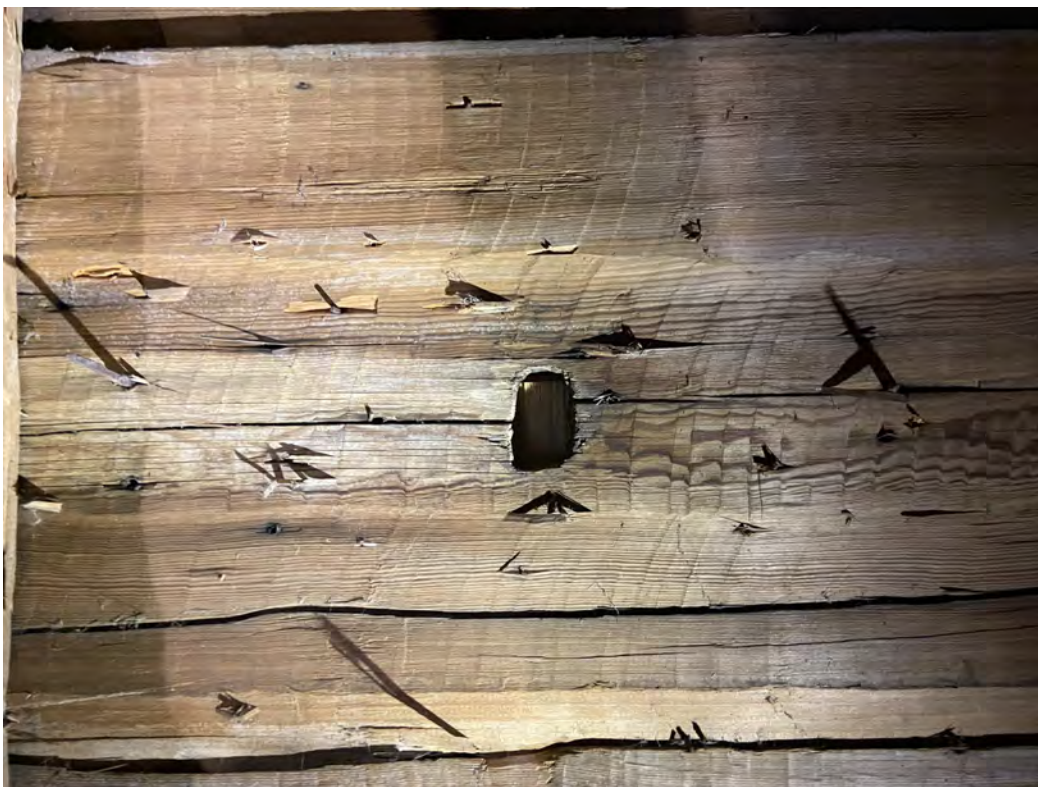
Fig. 76. Vittring i anslutning till ett stort hål med oklar funktion i N8 T1–T4. Här har taket tydligen inte hållit tätt, utan vatten har sipprat in genom hålet, runnit längs brädans insida och orsakat vittringen. Det visar att brädan har suttit stående med den vänstra änden på bilden riktad nedåt.

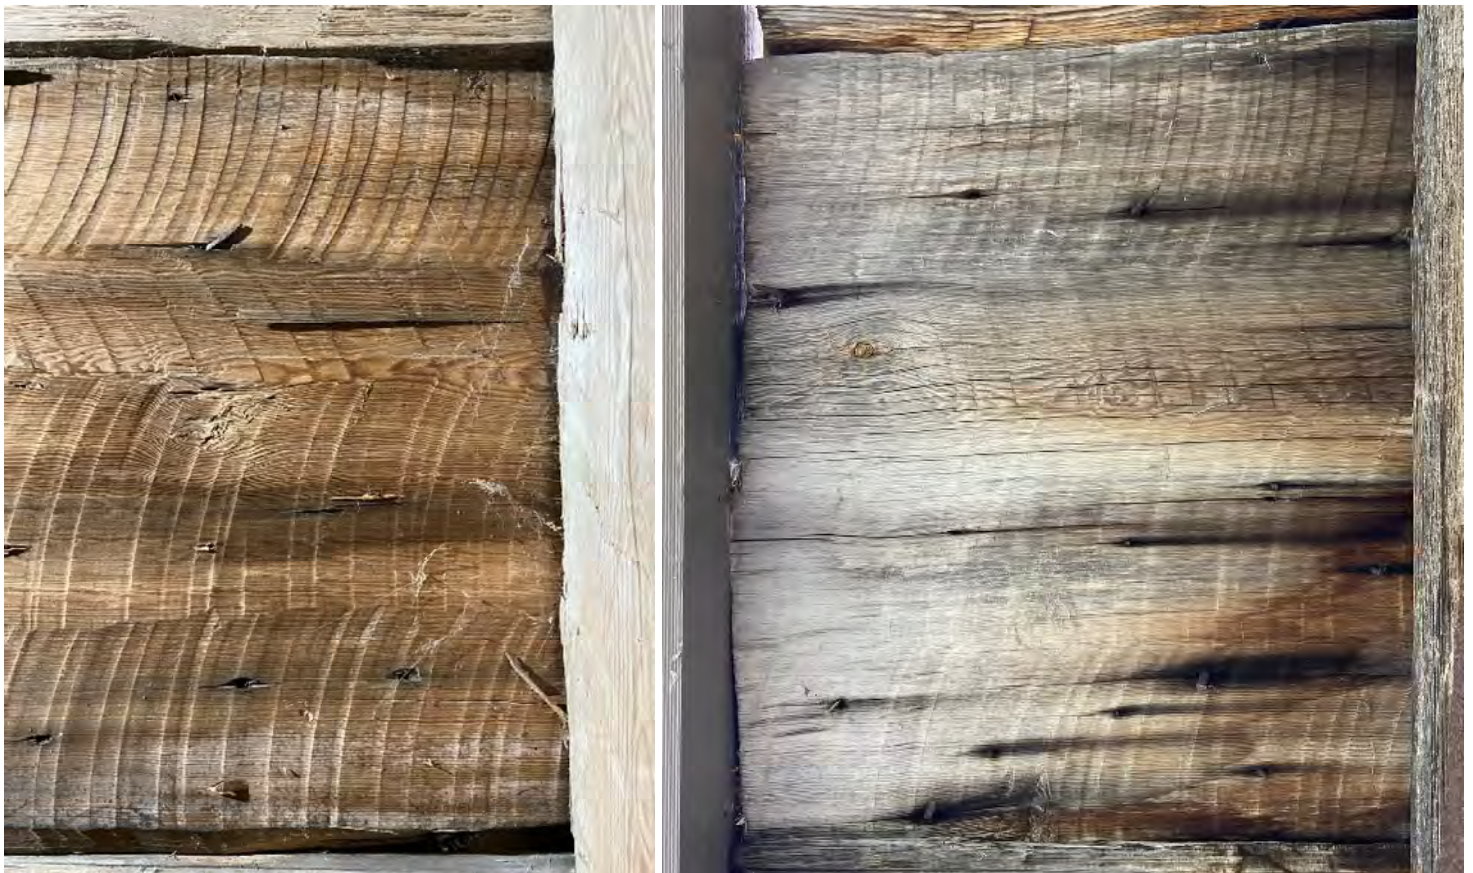
Fig. 81. Sprättäljningsmönstren, dimensionerna och träets struktur visar att stumpen N4 T10–T11 (t.v.) utgör fortsättningen på undertaksbrädan N5 T11–V (t.h.). Brädan har kapats i samband med takrenoveringen 1922. Obs. att N4 sedan dess sitter vänd med de på 1520-talet fasade kanterna åt fel håll; det vänstra fotot är därför här vridet 180 grader för åskådliggörelse. Foton: OH.

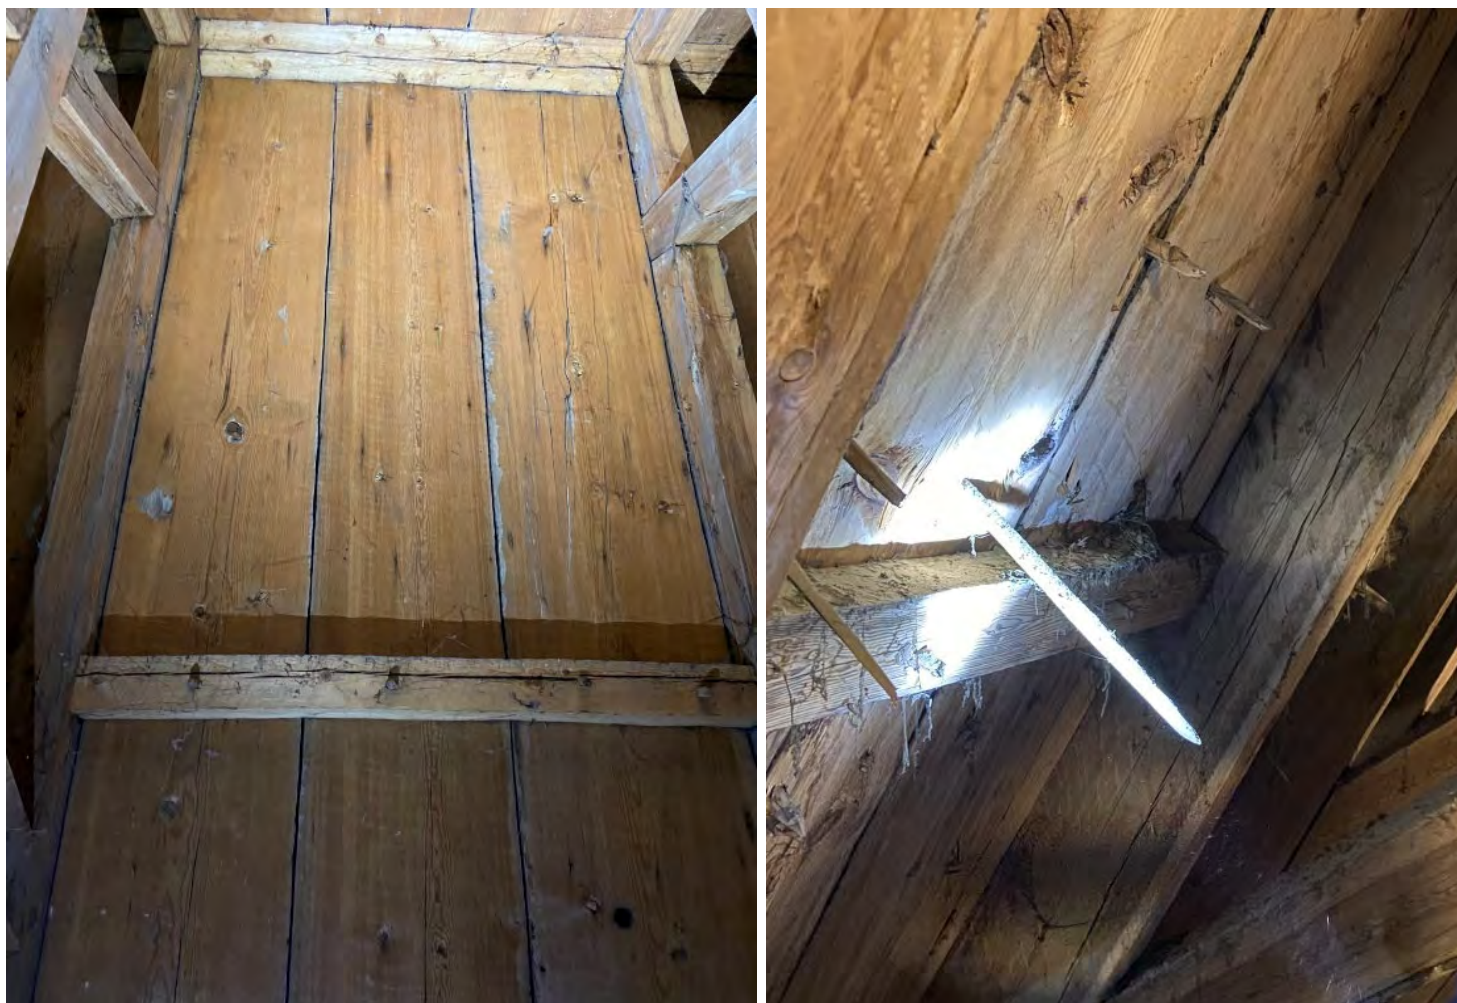
Fig. 82 a–b. Sprättäljda, stående undertaksbrädor i originalposition i Hackås kyrkas kor (nu sakristia) (t.v.) och i Selbu kirkes långhus (t.h.). I Hackås ligger brädorna nedfällda mellan takstolarnas högben, medan de i Selbu ligger delvis ovanpå högbenen. Takkonstruktionen i Hackås är daterad till omkr. 1151–1163, den i Selbu till 1176/77. (På bilden från Selbu ses också några anmärkningsvärt långa pluggar som troligen använts för att fästa takspån utanpå taket.) Foton: OH.

En bit ovanför mitten, ca 2,5 m ned från nockåsen, har brädorna varit fastnaglade i en sidoås, med som regel en plugg per bräda. Det koniskt formade hålet efter denna plugg är bevarat på nästan alla brädor (på N1 återfinns plugghållet på den rötskadade biten som sågades loss 2022). Välbevarade hål mäter vid utgången mot den ursprungliga undersidan 25 mm i diameter. Ungefär 6–8 cm ifrån detta plugghål (mätt ifrån plugghålets centrum) finns på flera brädors undersida en tryckskada som löper tvärs över brädan, ibland på ena, ibland på andra sidan av hålet, se ritningen fig. 83. Dessa tryckskador har tydligen uppkommit där brädan har tyngt mot sidoåsens över- respektive nederkant. Ifall plugghålen antas ha borrats ungefär i centrum av sidoåsen (likt i Hackås, fig. 82 a) kan denna uppskattas ha varit ca 1,2–1,5 dm bred.

På några brädor hörande till takfallen A och B finns ett eller flera ytterligare större, koniska plugghål, som hamnar utanför de ytor som har legat an mot takåsar och hammarband enligt vår rekonstruktion. Några av hålen skulle kunna vara spår av att man har pluggat fast brädorna även i takstolarnas högben här och där, när möjligheten fanns (t.ex. N5 och N21 Ö–T4, N19 T2–T4 på takfall A samt N6 Ö–T4 på takfall B).⁴⁷ Det förutsätter att undertaksbrädorna delvis legat ovanpå högbenen, likt i t.ex. Selbu kirke (fig. 82 b), och inte varit nedsänkta mellan högbenen, såsom i t.ex. Hackås kyrka och Haltdalen stavkirke (fig. 82 a).
