Jämtländska stav- och stenkyrkor

Dendrokronologiska och byggnadshistoriska undersökningar 2014–2023

Olof Holm och Björn Olofsson

RAPPORT – JAMTLI 2024:10
ISSN 1654-2045

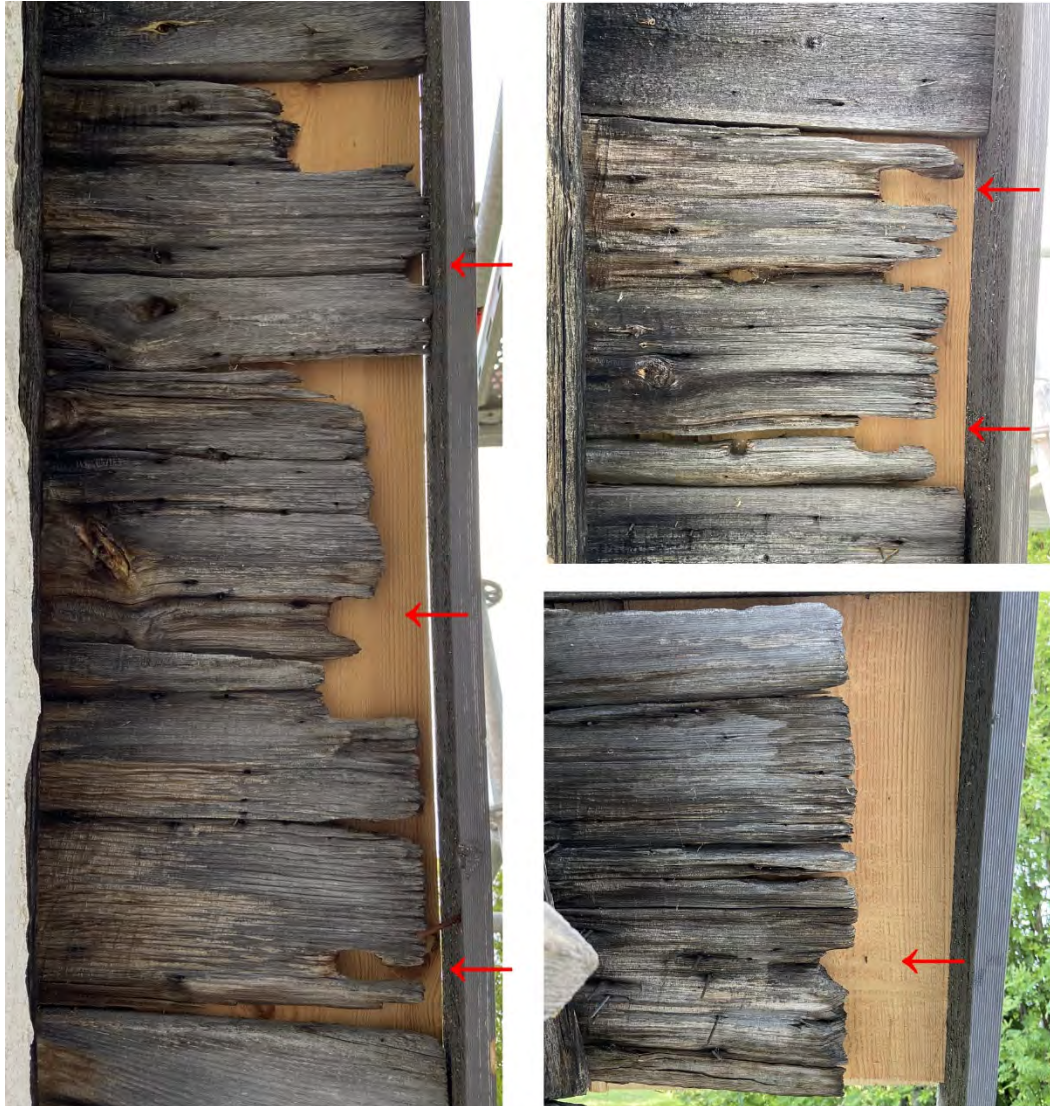
Fig. 85 a-c. Före detta plugghål i ändarna på återanvända undertaksbrädor, synliga innanför vindskivan i nordost på Marby gamla kyrka. Vittringen är här främst orsakad av att brädändarna har suttit fria i gavelsprånget sedan 1520-talet, tidvis utan någon skyddande vindskiva (jfr med de gamla foton fig. 61 och 66). T.v.: brädorna N11, N10 och N9. T.h., upptill: N6; nedtill: N1. Pilar markerar plugghål bedömda som säkra. Foton: OH.

Alla brädor på sadeltaket AB har som sagt varit fästa mot tre upplag på vardera takfallet:nockås, sidoås och hammarband. I nockåsen har de varit fästa med två kraftiga pluggar per bräda. Dessa plugghål är bevarade helt eller delvis vid ändarna på brädorna N1 Ö-T4, N9 Ö-T4, N10 Ö-T4 och N takfot T4-T8, vilka vi har identifierat som hörande till takfall A samt brädan N6 Ö-T4, som vi har fört till takfall B (se även foton fig. 85 a-c).

Nedtill, ca 2,75 m från sidoåsen och 5,25 m från plugghålen som gått ned i nockåsen, har undertaksbrädorna suttit fastnaglade med två pluggar i ett hammarband. Dessa sistnämnda plugghål är bevarade helt eller delvis på fem brädor som vi räknar till takfall A (se ritningen fig. 83) och på två brädor som vi räknar till takfall B (se ritningen fig. 84 samt foto av N11 Ö–T4: fig. 85 a).

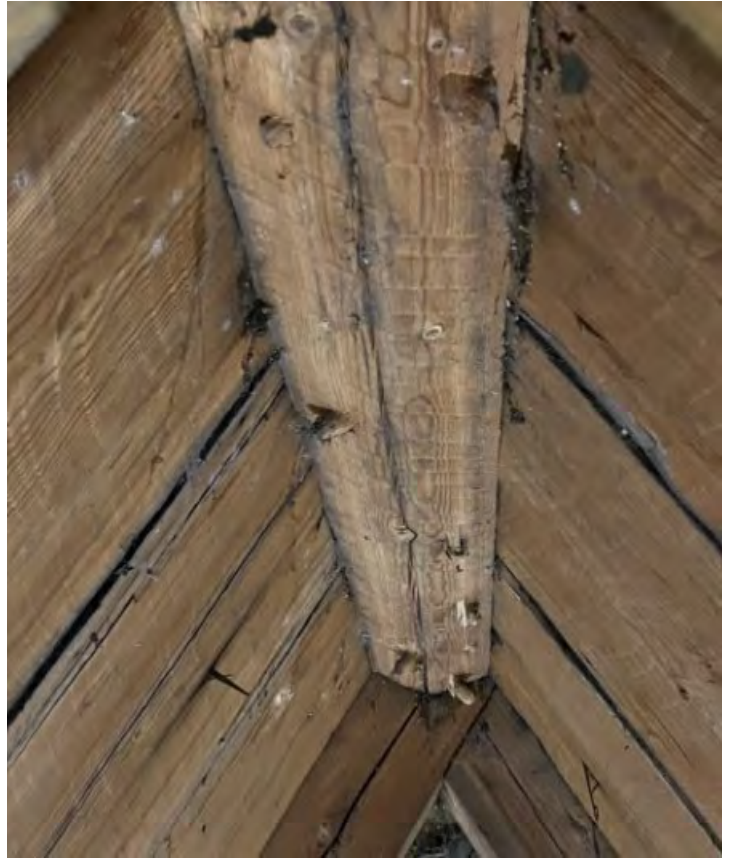
Fig. 86 a–b. T.v. rekonstruktion av taktäckningen vidnocken över mittrummet i långhuset i Urnes stavkirke. Efter Christie 2009, s. 141. – T.h. nockåsen i taklaget över koret (nuv. sakristian) i Hackås kyrka. Foto: OH.

Plugghålerna som har gått ned i nockåsen ser ut att ha borrats helt nära brädornas ändrar. På både brädan N9 Ö-T4 från takfall A och brädan N6 Ö-T4 från takfall B är avståndet från plugghålens centrum till det yttersta ändträet bara ca 6-7 cm. Det tyder på att nockåsen var en relativt slank bjälke, nedsänkt över takstolarnas toppar likt i Urnes stavkirke (fig. 86 a) och i Hackås kyrka (fig. 86 b).

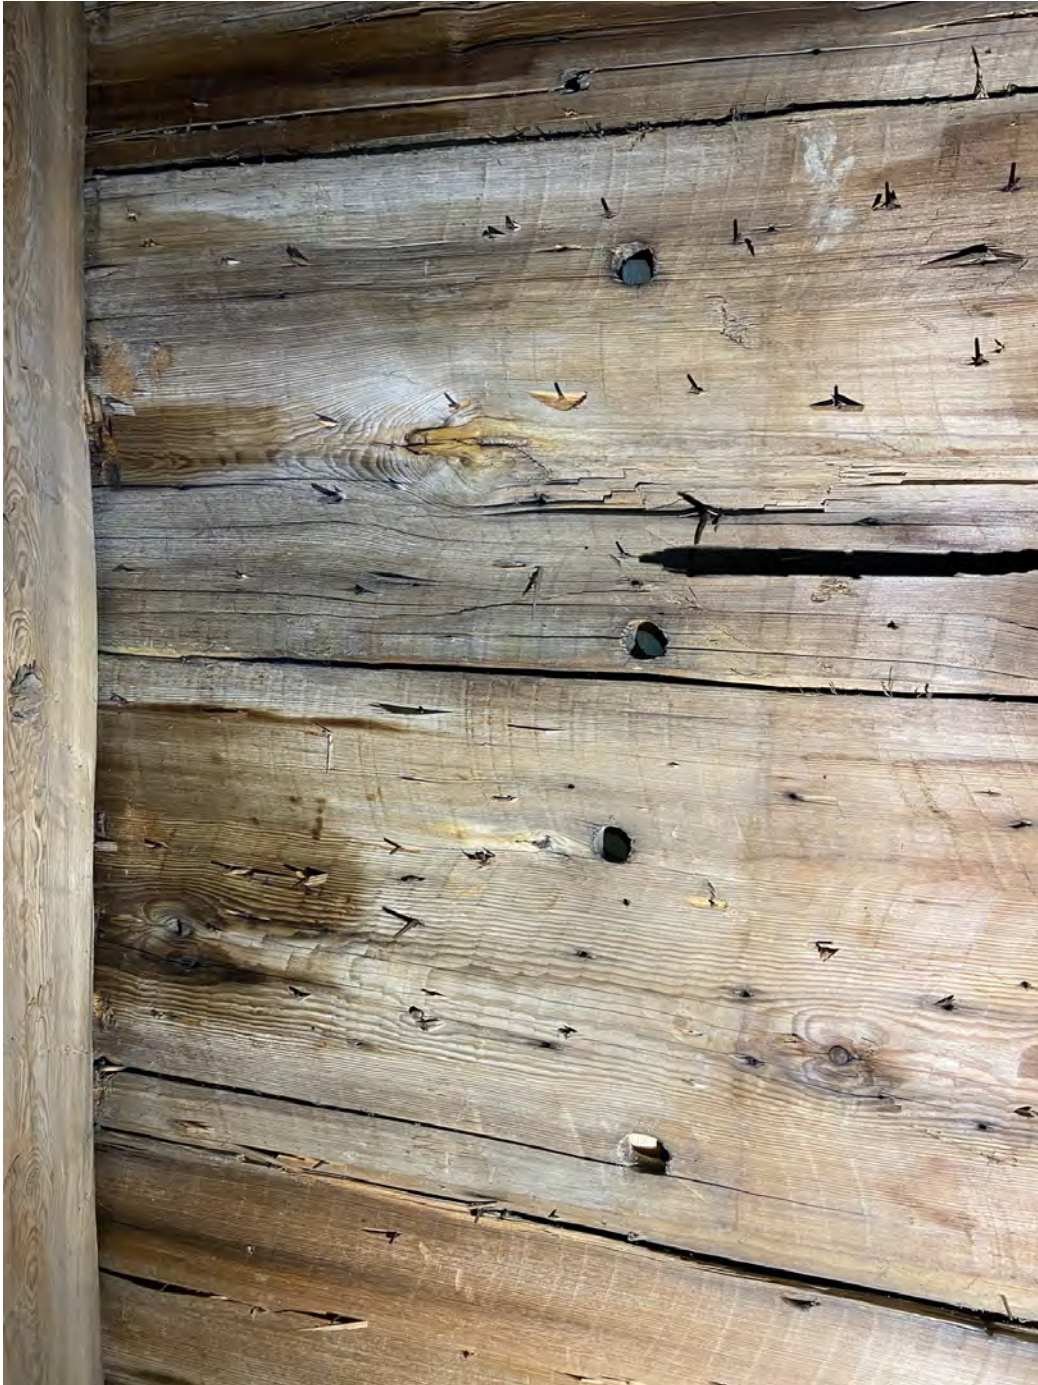
Fig. 87. Undersidorna av brädorna N4–N5 Ö–T4 intill takstol 4 (jfr med fig. 68 ovan). Brädorna slutar med gamla, fasade snitt ovanpå denna takstol. Notera tryckskadorna som löper som en rand tvärs över vardera brädan några centimeter t.h. om pluggålen samt brädornas vittring, som börjar ungefär vid pluggålen och blir mer och mer påtaglig mot ändarna. Dessa spår tyder på att detta ursprungligen är brädornas nedre ändar. De har vilat mot och varit fästa i ett hammarband och vittringen har uppstått i taksprånget. Foto: OH.

Nedför dessa plugghål är brädorna väderbitna på partier som nu sitter skyddade in mot kyrkvinden. Ju närmare änden, desto mer framträder vittringen (fig. 87, 88). (På nuvarande takfotsbrädan N takfot T4–T8 syns inte denna vittring, eftersom brädans undersida nu i sin helhet är vittrad. På N26 T12–V syns inte heller denna vittring, eftersom brädans ursprungliga undersida nu sitter vänd uppåt och därför också har vittrat i sin helhet.) Vittringen närmast änden kommer uppenbarligen av att brädorna har suttit fria undertill vid takfoten.

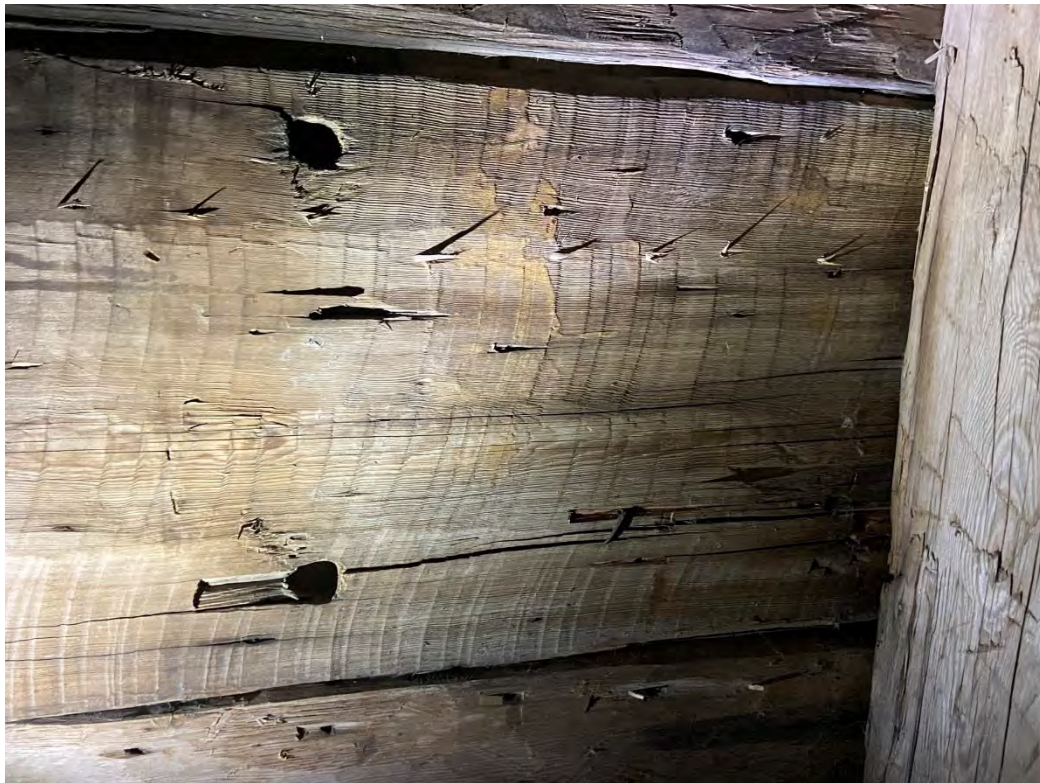
Fig. 88. Liknande spår som på föregående bild, här på undersidan av N4 T10–T11. Till höger om plugghålen blir brädan mer och mer väderbiten. Cirka 8 cm t.v. om plugghålens centrum ses en tryckskada, som bör ha uppstått där brädan har legat an mot den inre kanten av ett hammarband. Tjärstänk som runnit (i bildens mitt samt längst t.v.) visar att brädan har suttit stående. Foto: OH.

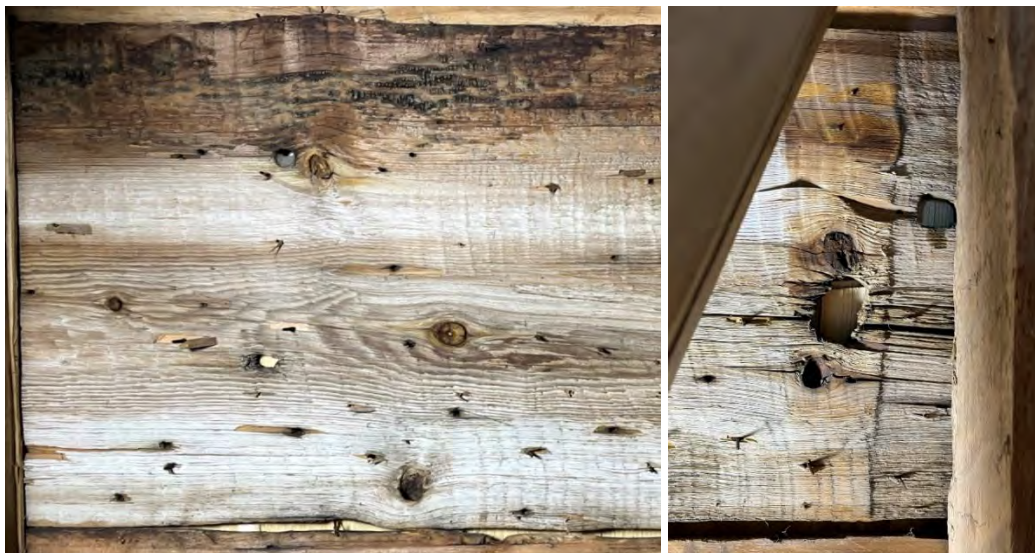
Fig. 90 a–b. Undersidan av brädan N19 Ö–T2 är väderbiten och vittrad utom på partiet tvärs över brädan som ses på bilden t.h. (ca 10 cm brett men avsmalnande). Spåren av tjärrinning överst på den vänstra bilden visar att brädan har suttit stående med den nuv. östra änden riktad nedåt. Vittringen skulle kunna förklaras av att brädan har suttit ute i ett gavelsprång och legat an mot en utstickande sidoås på det ovittrade partiet. Formen på det ovittrade partiet tyder på att sidoåsen har smalnat av och att brädans nuv. nedre kant (som är sekundärt avbildad) har suttit vänd utåt. Brädan torde alltså ha suttit i det vänstra gavelsprånget som skjutit ut från ett gavelröste. Brädan är nu som mest 38 cm bred. Foton: OH.

Till takfall D räknar vi en annan kort bräda, N19 Ö-T2, som av vittringen på undersidan att döma har suttit ute i ett gavelsprång (se foton fig. 90 a–b). Avstånden mellan raderna av stavspånsplugghål på den nedre halvan av denna bräda stämmer inte överens med motsvarande rader på C-brädorna, varför vi menar att den brädan sannolikt kommer från det motstående takfallet. Brädan bär spår av tjärrinning och har en ovittrade yta där en sidoås gått ut från gaveln.

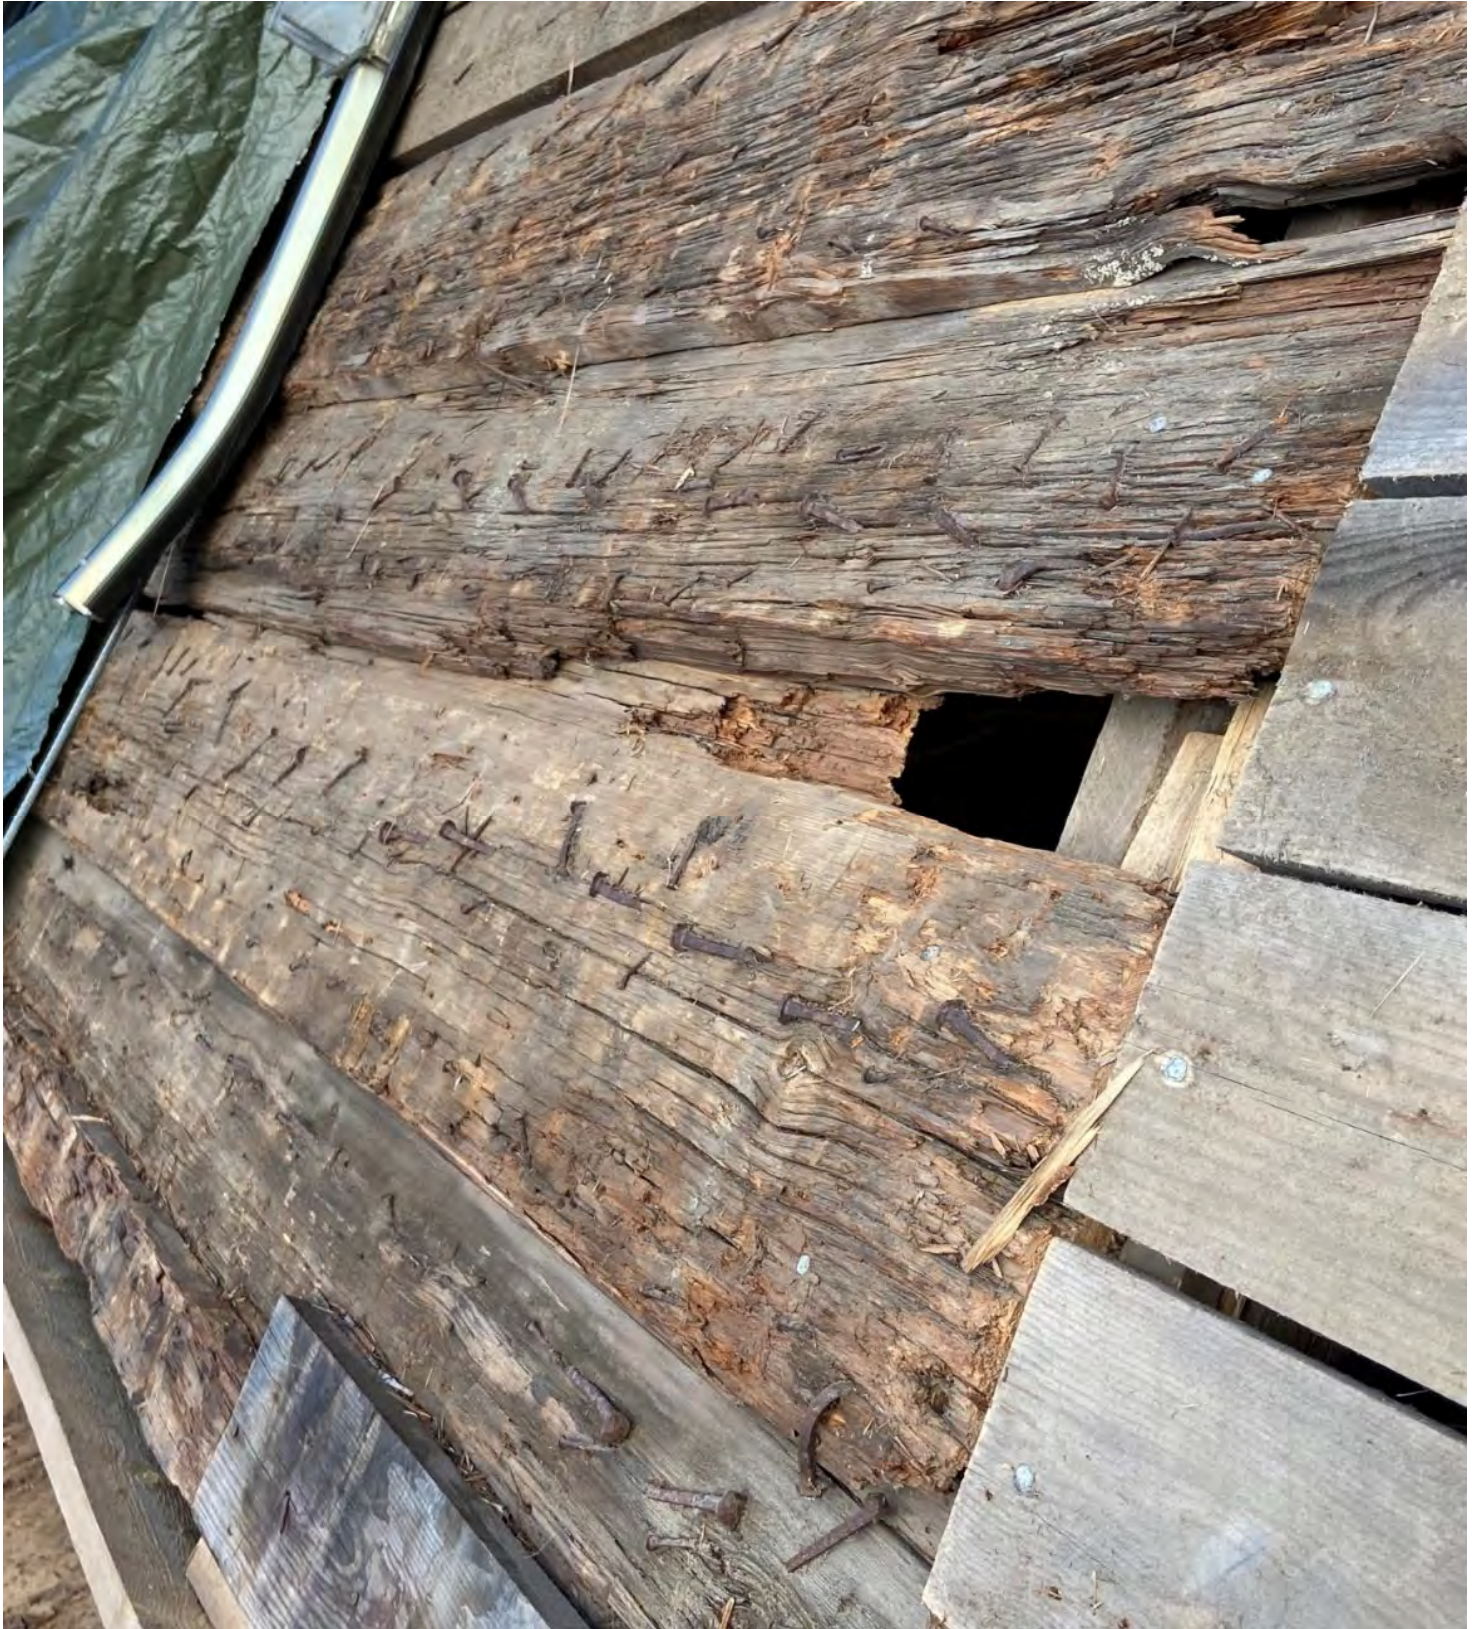
Fig. 92. Brädorna S1–S4 Ö–T7. De har lagts omlott även i återvänt skick, ungefär som de bör ha suttit från början. Brädan S2 är ca 32 cm bred och ca 4,5 cm som tjockast, mitt på. Rötskadorna torde i hög grad ha förvärrats under perioden 1864–1922, då stenkyrkan inte längre var i bruk och då taket inte underhölls. Jfr med nästa figur. Foton fig. 92–97 när inte annat anges: OH.

Dessa brädor har alltså varit lagda horisontellt på förvandring (omlott), likt de fortfarande är på några ställen i återanvänt skick (fig. 92, 93 a–b). Undersidans form, såsom den återges i skissen ovan, har gjort att brädan har haft stöd mot underlaget inte bara längs kanterna utan också mittpå. Dock är denna profil på undersidan inte alltid så tydlig och ibland är undersidan nästan helt plan (t.ex. S 3:e uppifrån T5–T8). Det bör då ha varit luft under brädan mittpå, när den har suttit monterad på ursprungligt sätt. Vi återkommer till brädornas infästning. Här följer en serie bilder:

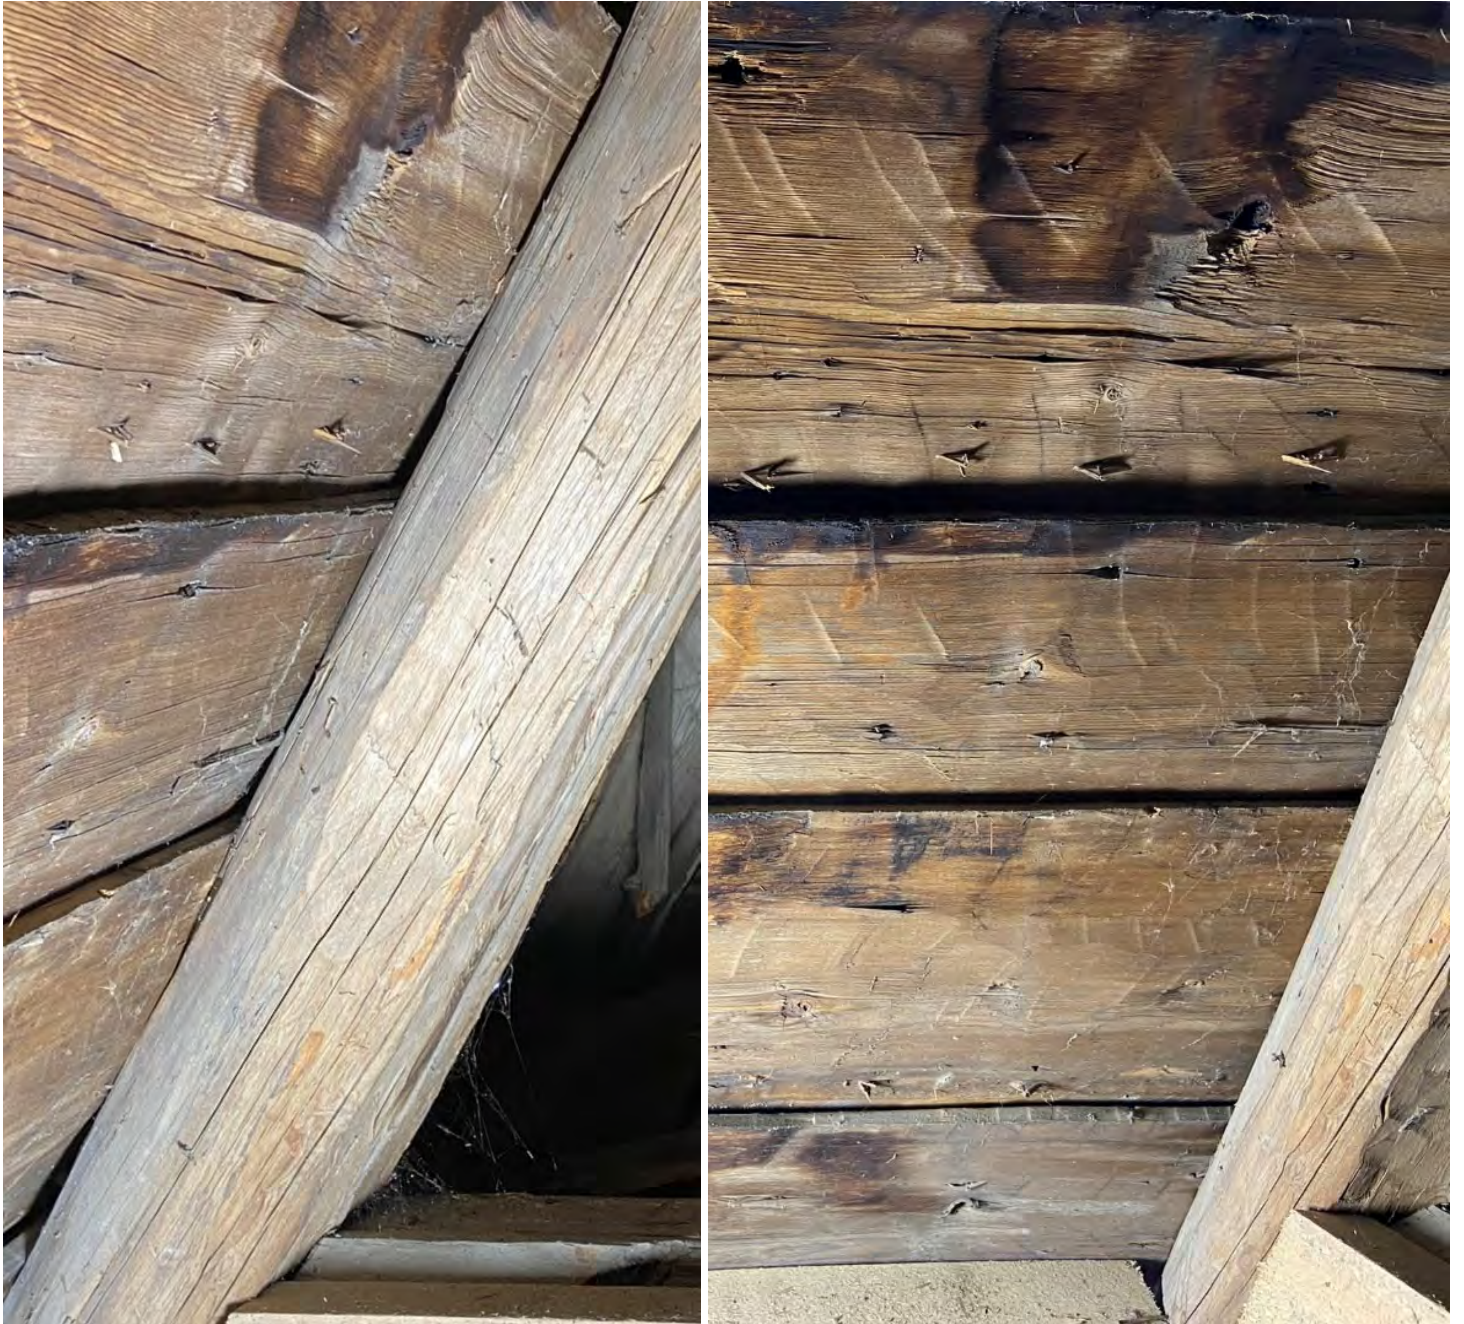
Fig. 93 a–b. Samma brädors undersidor, sedda från kyrkvinden. Brädorna är som tunnast i övre kanten (S2: ca 14 mm). En bit nedanför mitten höjer sig varje bräda från underlaget, så att nederkanten kan ligga omlott över nästa bräda nedanför. Utsidorna och de överlappade partierna har varit tjärade. Jfr med föregående figur.

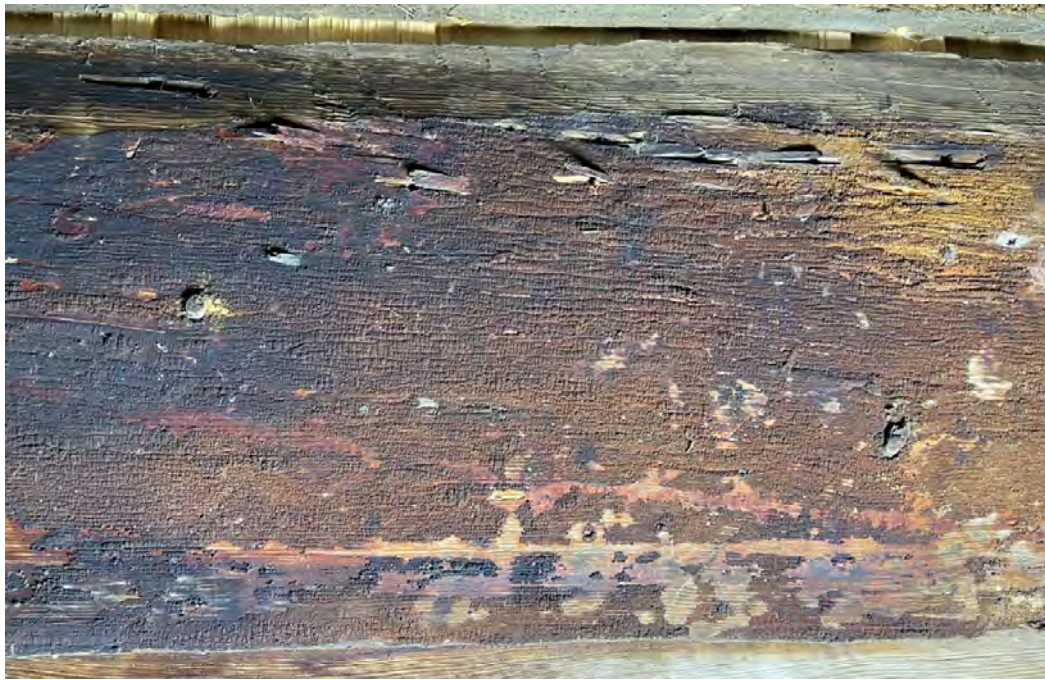
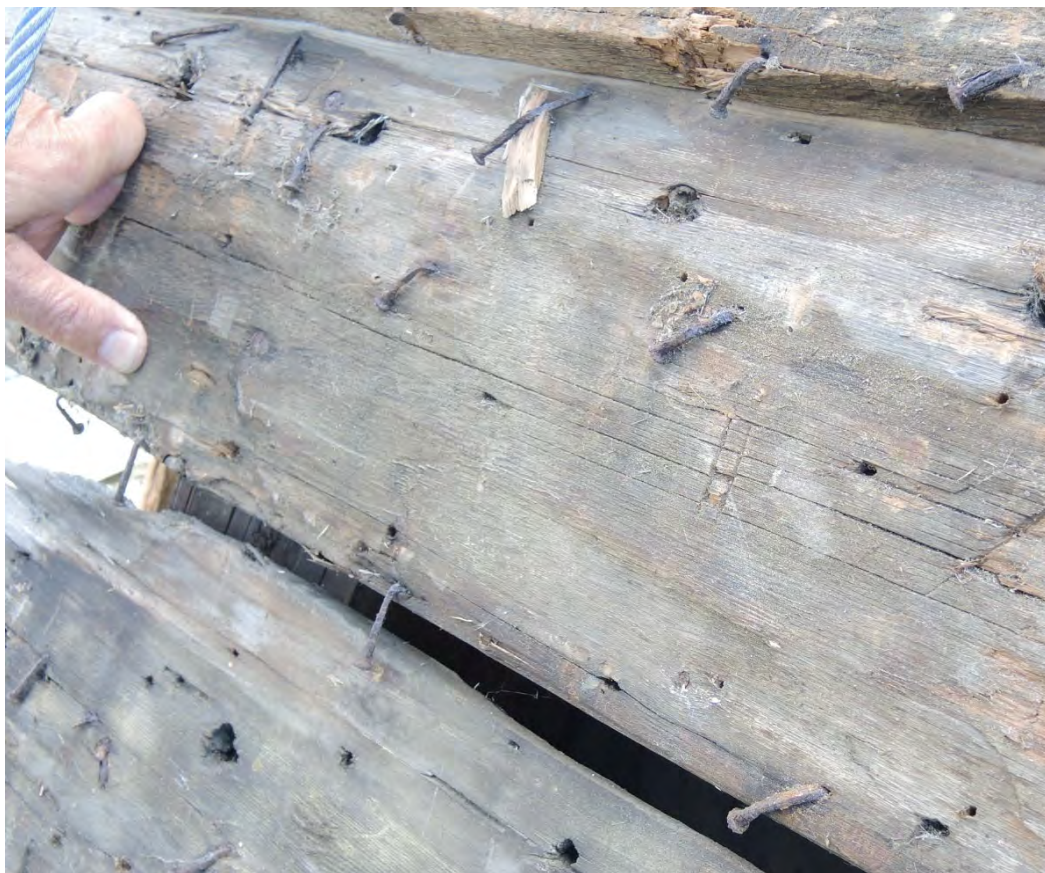
Fig. 94 a–b. Exempel på välbevarade, buktande ovansidor. Bilden upptill: brädan S2 T7–T8, vars ursprungliga ovansida sedan 1520-talet sitter vänd inåt. Här ses fortfarande ett tjockt lager skyddande tjära. Tjärytan är ömtålig och beröring bör undvikas! Brädan är sekundärt avfasad upptill på bilden. (Fotot har för åskådlighetens skull vridits 180 grader; den ursprungliga överkanten sitter nu vänd nedåt.) – Nedtill: Brädan N18 Ö–T3, vars ovansida alltjämt sitter vänd utåt. Denna bräda och brädan nedanför har långsgående rader av 11 mm plugghål. Foto: David Pettersson.

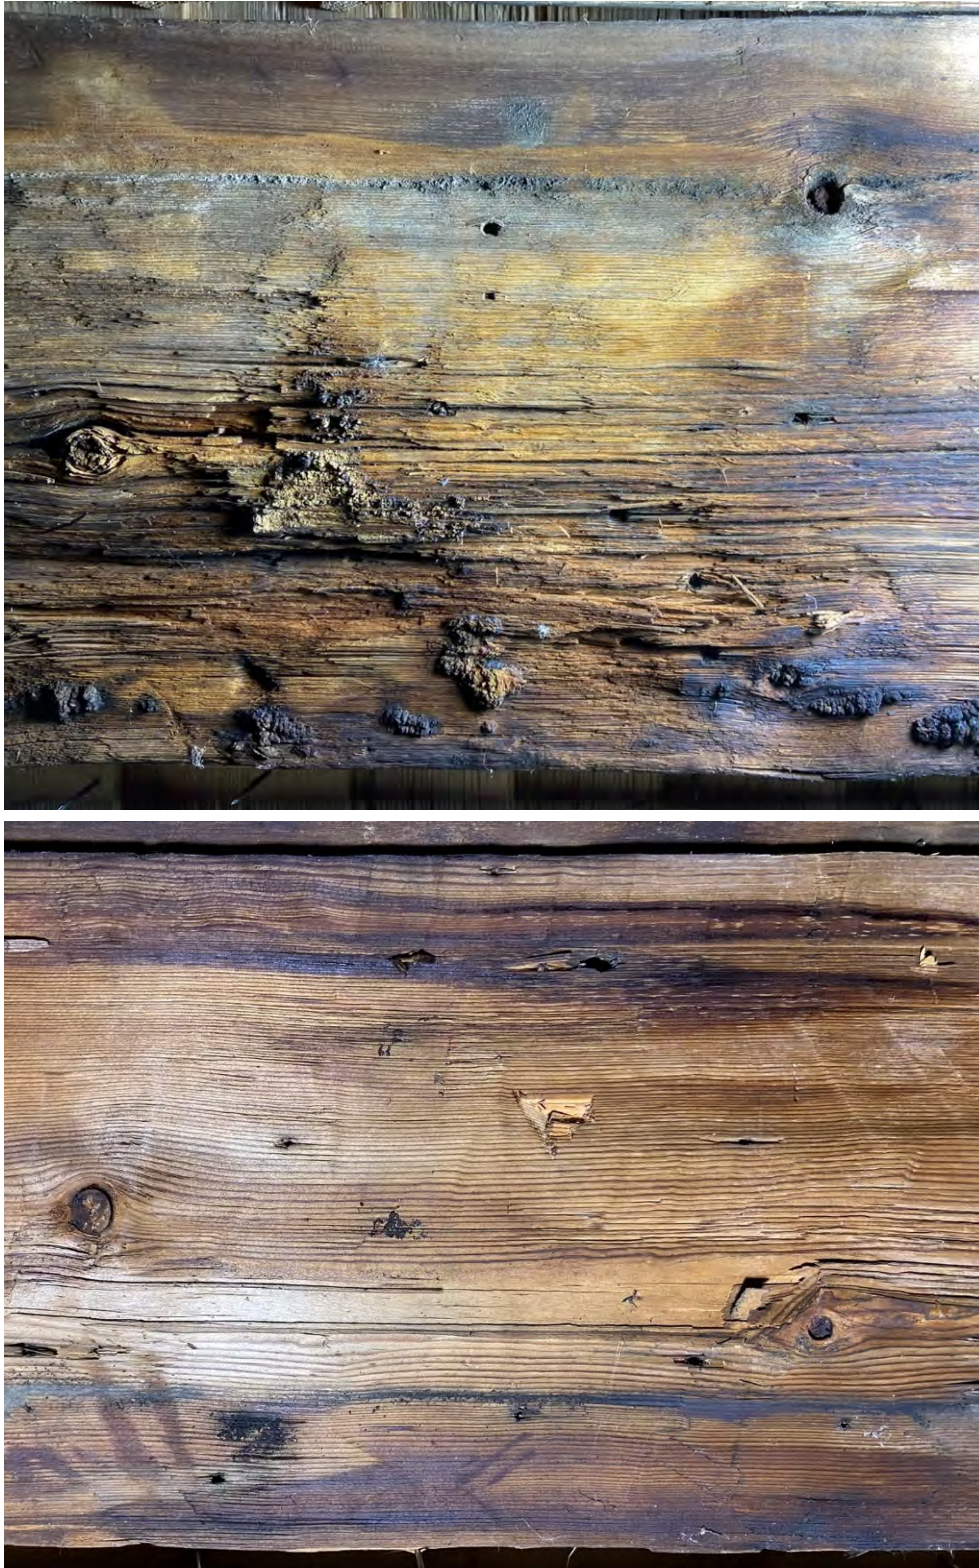
Fig. 95 a–b. Spår av vittring samt överlappningar. Uptill: Ursprunglig ovansida av S7 T5–T9, nu vänd inåt. Längs övre kanten är träet helt ovittrat, här har en överlappande bräda legat an. Nedanför denna yta är träet hårt väderbitet och vittrat, trots att vissa tjärrester vittnar om att träet har varit tjärbestruket. Den långt gångna vittringen tyder på att denna bräda har suttit vänd mot söder, där solen har legat på. Se även förstoring fig. 96. – Nedtill: Undersidan av S6 T5–T9. Längs nedre kanten ses spår av att brädan har överlappat en annan nedanför. Den nedanför var av allt att döma redan intjärad på ovasidan när den avbildade, överlappande brädan monterades. (Det övre fotot har för åskådlighetens skull vridits 180 grader; den ursprungliga överkanten sitter nu vänd nedåt.)

Att de ovan beskrivna bräddorna med buktande ovansidor har suttit utvändigt på en byggnad står klart av spåren av tjärbestrykning och gammal vittring (se t.ex. fig. 94 a, 95 a). Bräddor av precis samma slag, med motsvarande profil och övriga kännetecken beskrivna ovan, är kända från kyrkor byggda under en äldre del av medeltiden. De har från början suttit som liggande yttertaksbräddor med överlappning, men har med tiden som regel antingen täckts över eller ersatts av något annat slags yttertak. Framför allt är de kända från Vestlandet och Trøndelag i Norge. Bevarade, medeltida yttertaksbräddor finns t.ex. på delar av Haltdalen stavkirke i Trøndelag (fig. 98), Selbu kirke och Værnes kirke i samma landsdel (fig. 100 a, Storsletten 2002, 2 s. 252, Stige 2016, s. 170–173) och Urnes stavkirke på Vestlandet (fig. 100 b, Christie 2009, s. 136–141; se f.ö. Storsletten 2002, 1 s. 340–348). På norska kan de betecknas som *sulagte bord*, som bildar ett *sutak*. (Substantivet *su*, *sud* är besläktat med verbet *sy* och avser själva fogen där den ena bräddan överlappar den andra, se A. Berg i KL 17, art. *Sud*; SAOB, art. *sud* sbst. 1.)

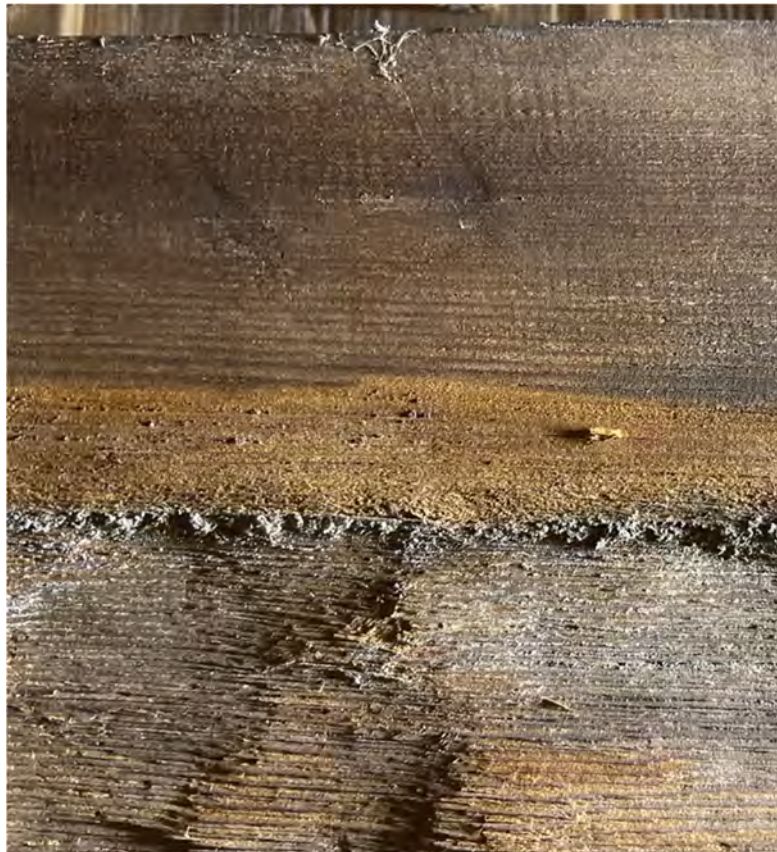
Fig. 96. Närbild på brädan som avbildas upptill i föregående figur (S7 T5–T9). På det ovittrade partiet, som är 5 cm brett, framträder vibrationsspår efter att man har släthyvlat ovasidan närmast kanten med en skave.

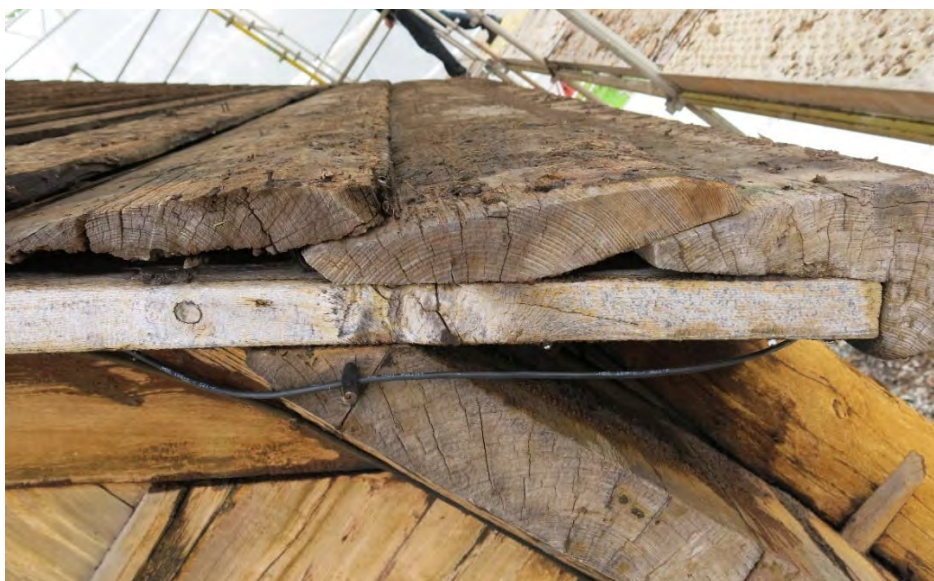
Fig. 98. Medeltida yttertaksbräddor på långhuset i Haltdalen stavkirke, avtäckta i samband med takre-
novering 2015–16. Foto: Leif Anker, Riksantikvaren. Jfr med följande figur.

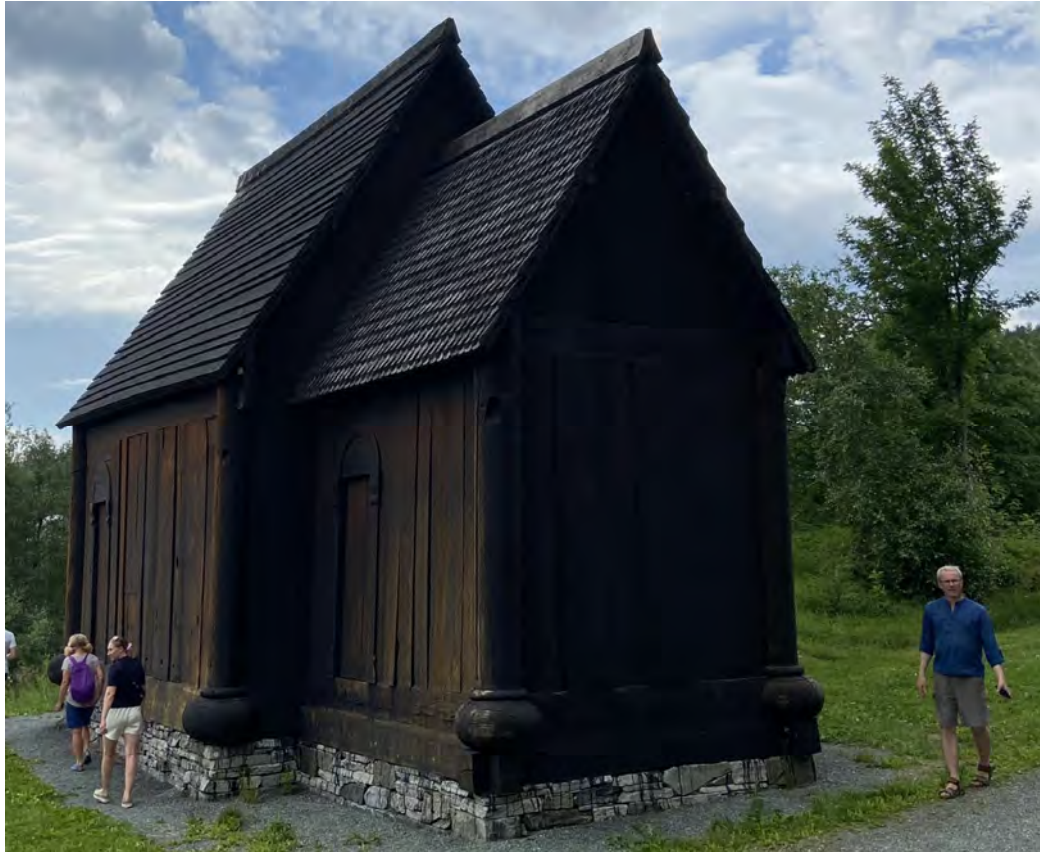
Fig. 99. Haltdalen stavkirke, Sverresborg Trøndelag Folkemuseum, Trondheim, med ett numera rekonstruerat yttertak på långhuset bestående av kopior av de medeltida brädorna. Brädornas längd: ca 6,7 m. På koret sitter stavspån. Kyrkan är daterad till omkr. 1163–1170 och har sannolikt tidigare haft en svalgång runtom (jfr fig. 109 nedan). Foto: OH 2022.

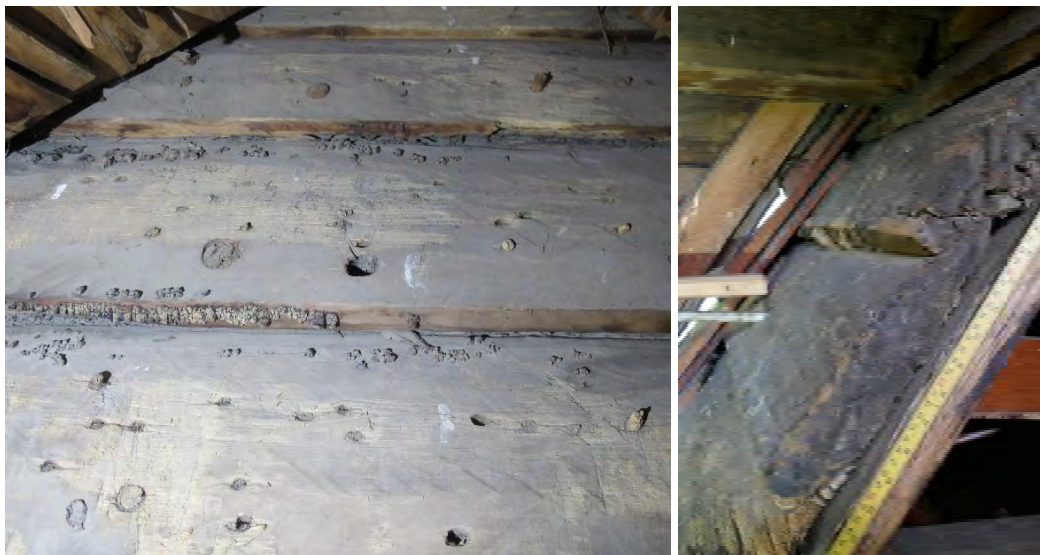
Fig. 100 a–b. Motsvarande brädor på Værnes kirke i Trøndelag (t.v.) och på Urnes stavkirke i Vestland fylke, Norge (t.h.). De förra mäter i bredd i genomsnitt ca 30 cm. Foto: Øystein Ekroll resp. Robin Gullbrandsson.

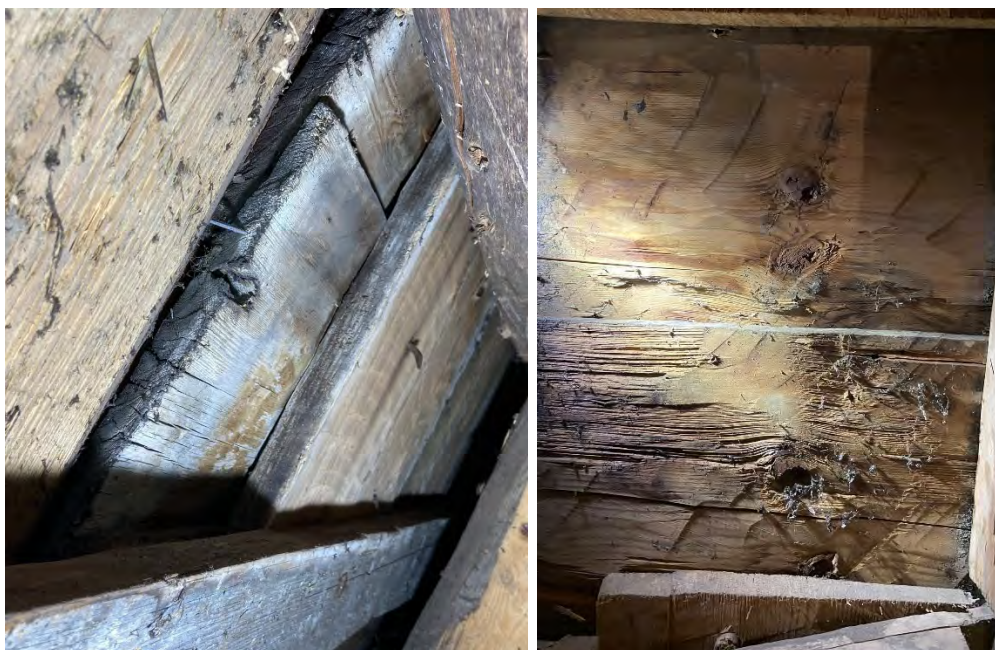
Fig. 101 a–b. Motsvarande yttertaksbrädor på koret (nuv. sakristian) i Hackås kyrka. Brädornas ändrar har tidigare mött gavelröstet på triumfbågsmuren, som numera är rivet. Brädorna har sekundärt täckts med spikade stavspån. Foton: OH.

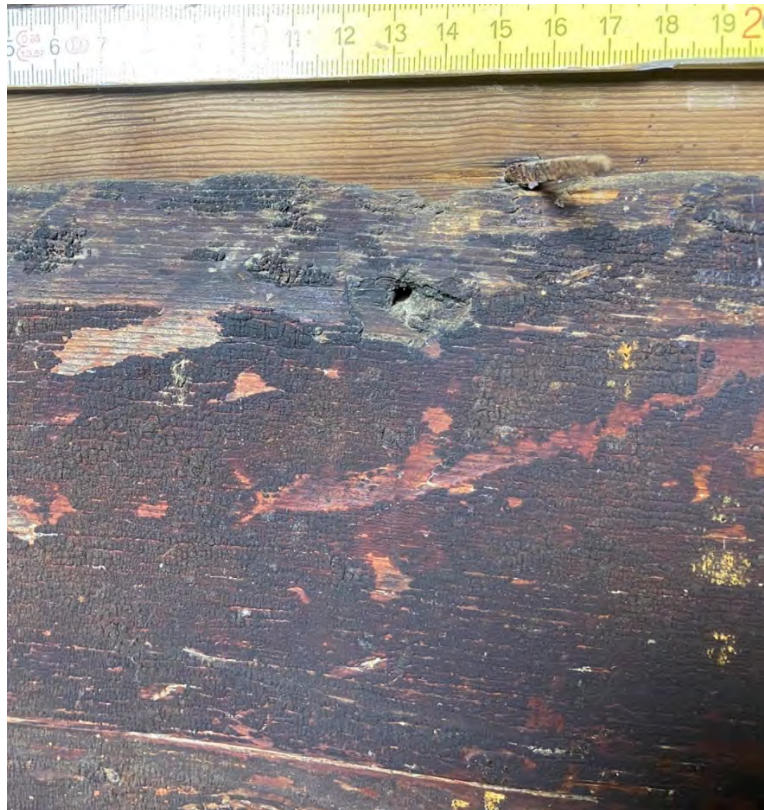
Fig. 102. Spikhål med avtryck av ett smitt spikhuvud nära den ursprungliga nedre kanten på en f.d. yttertaksbräda. Här S2 T7–T8. Obs. att denna bräda, förutom att den nu sitter med ovansidan inåt, också är vänd upp och ned. Foto: OH.

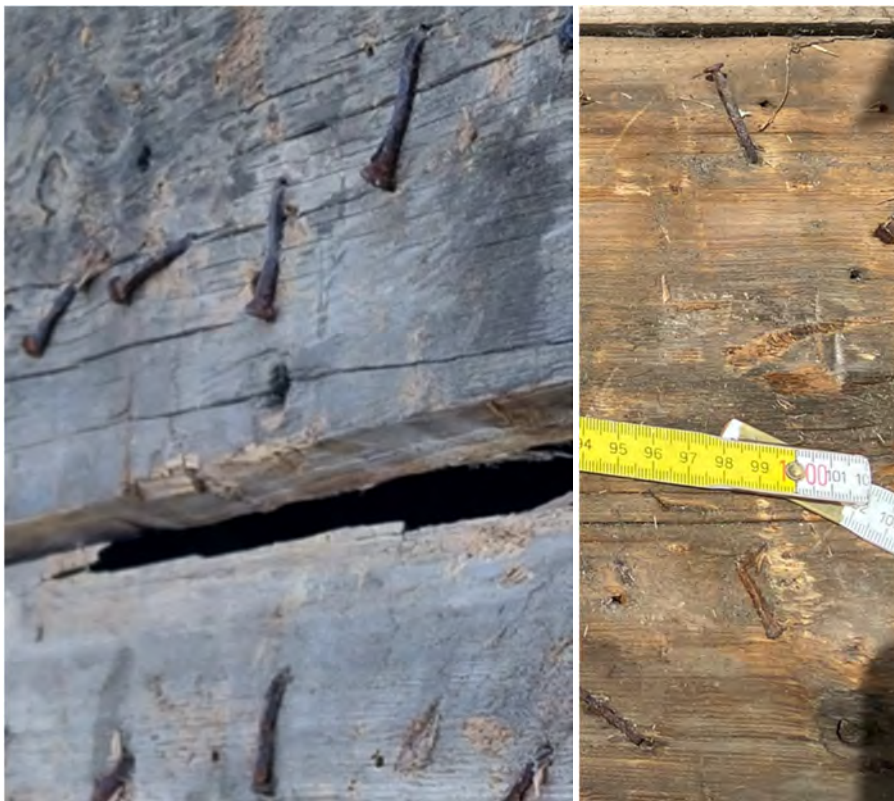
Fig. 103 a–b. T.v.: Ytterligare exempel: N17 Ö–T4, med ett motsvarande spikhål mellan T1 och T2 (i centrum av bilden). Foto: Kenneth Hellström. – T.h.: Spikhål på S5 T9–T12, strax öster om T10 (spikhålet halvt i skugga längst ned i bild). Foto: OH.

- N17 Ö–T4: ett spikhål mellan T1 och T2 (fig. 103 a); oklart om det finns fler.
- S5 T9–T12: två spikhål ca 1,1 m från varandra, det östligaste strax öster om T10 (fig. 103 b); oklart om det finns fler.
- S20 T5–T7: ett spikhål ovanpå T6; oklart om det finns fler. Märk att brädans ursprungliga nedre kant nu sitter uppåt.
- S21 T5–T7: ett spikhål omedelbart väster om T6; oklart om det finns fler.

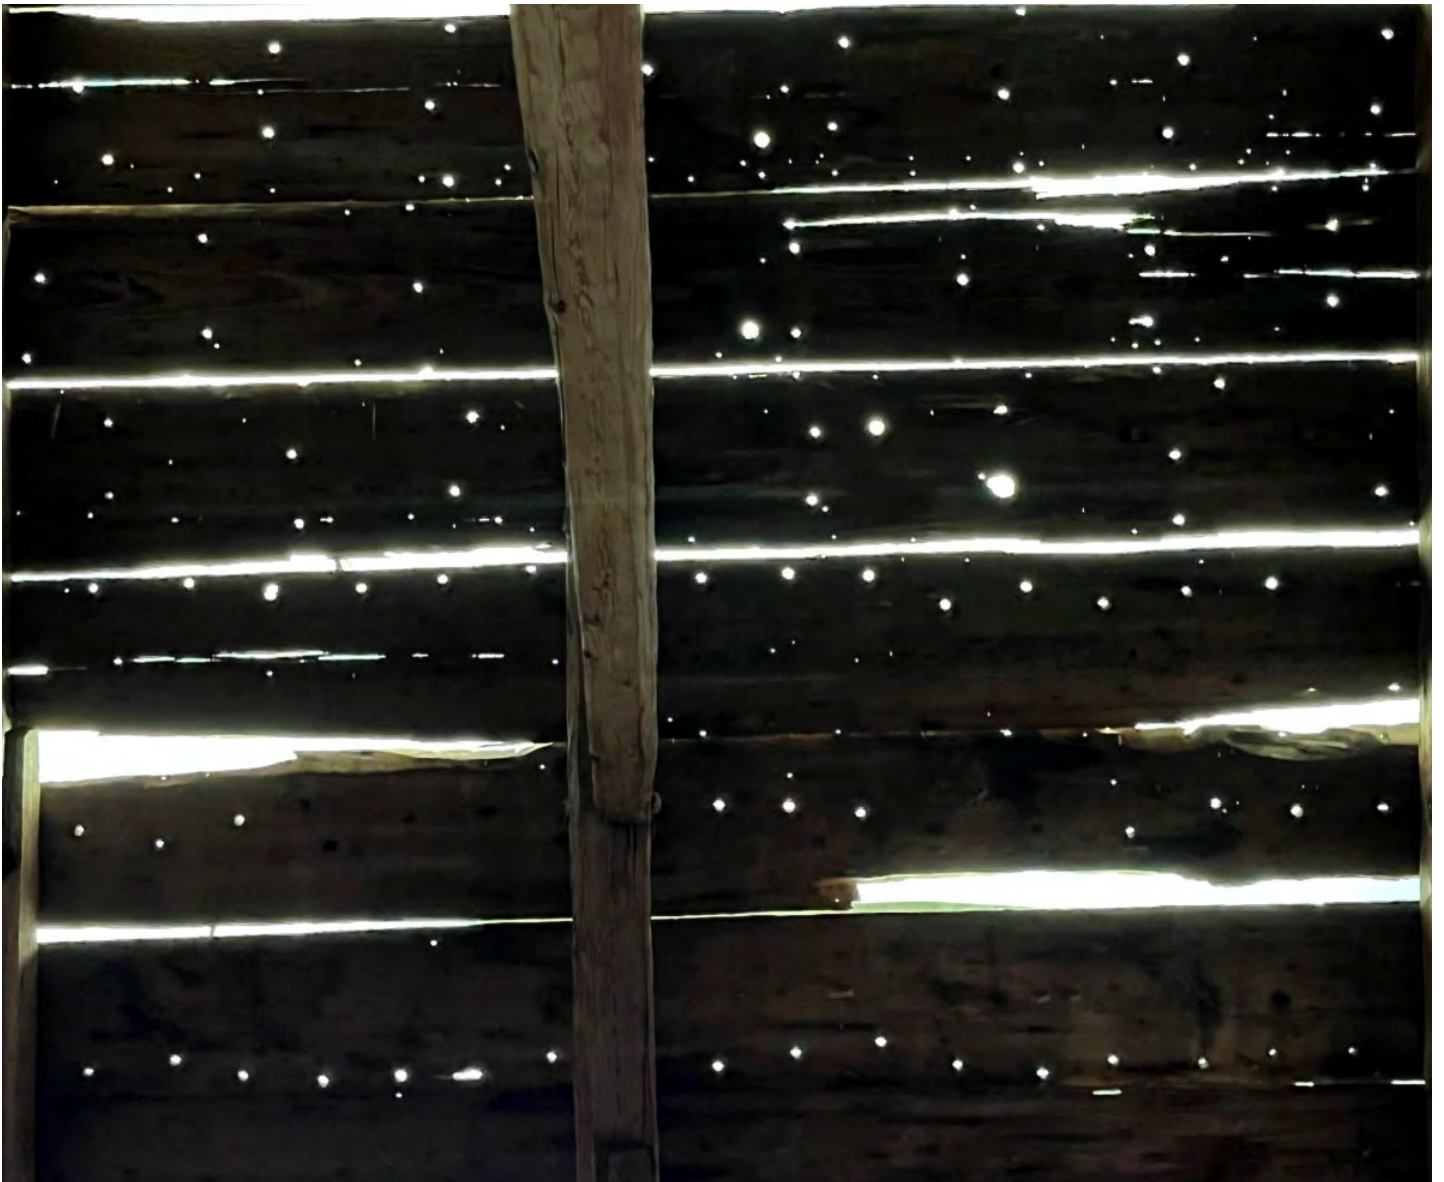
Fig. 104. Stavspånsplugghål i f.d. yttertaksbrädor S19–S21 T5–T7 (nedtill) och undertaksbrädor S22–S24 T5–T7 (upptill), fotograferade inifrån Marby gamla kyrkas vind en dag i juli 2022 när den yttre spåntäckningen var avlägsnad. Även en del sentida spikhål syns. Foto: OH.

En spännande forskningsuppgift, som vi inte hunnit ge oss på, vore att undersöka om det finns passning mellan stavspånsplugghål på återanvända yttertaksbrädor och undertaksbrädor i Marby. Går det att identifiera exakt samma sekvenser av plugghål längs en yttertaksbräda och på tvären över en eller flera undertaksbrädor som suttit på takfallen A, B, C eller D? Ifall det vore möjligt skulle det kunna bevisas att brädorna har suttit på samma takfall och att det är samma pluggar som har gått igenom både vissa liggande yttertaksbrädor och stående undertaksbrädor. Därmed skulle det gå att rekonstruera de olika takfallen mera i detalj. I första hand vore det intressant att undersöka om yttertaksbrädorna S19–S21 T5–T7 har suttit ovanpå undertaksbrädorna S22–S24 T5–T7. Dessa brädor är idag monterade intill varandra över samma takstolar och de är alla perforerade med relativt tätt sittande stavspånsplugghål (fig. 104).
