Jämtländska stav- och stenkyrkor

Dendrokronologiska och byggnadshistoriska undersökningar 2014–2023

Olof Holm och Björn Olofsson

RAPPORT – JAMTLI 2024:10
ISSN 1654-2045

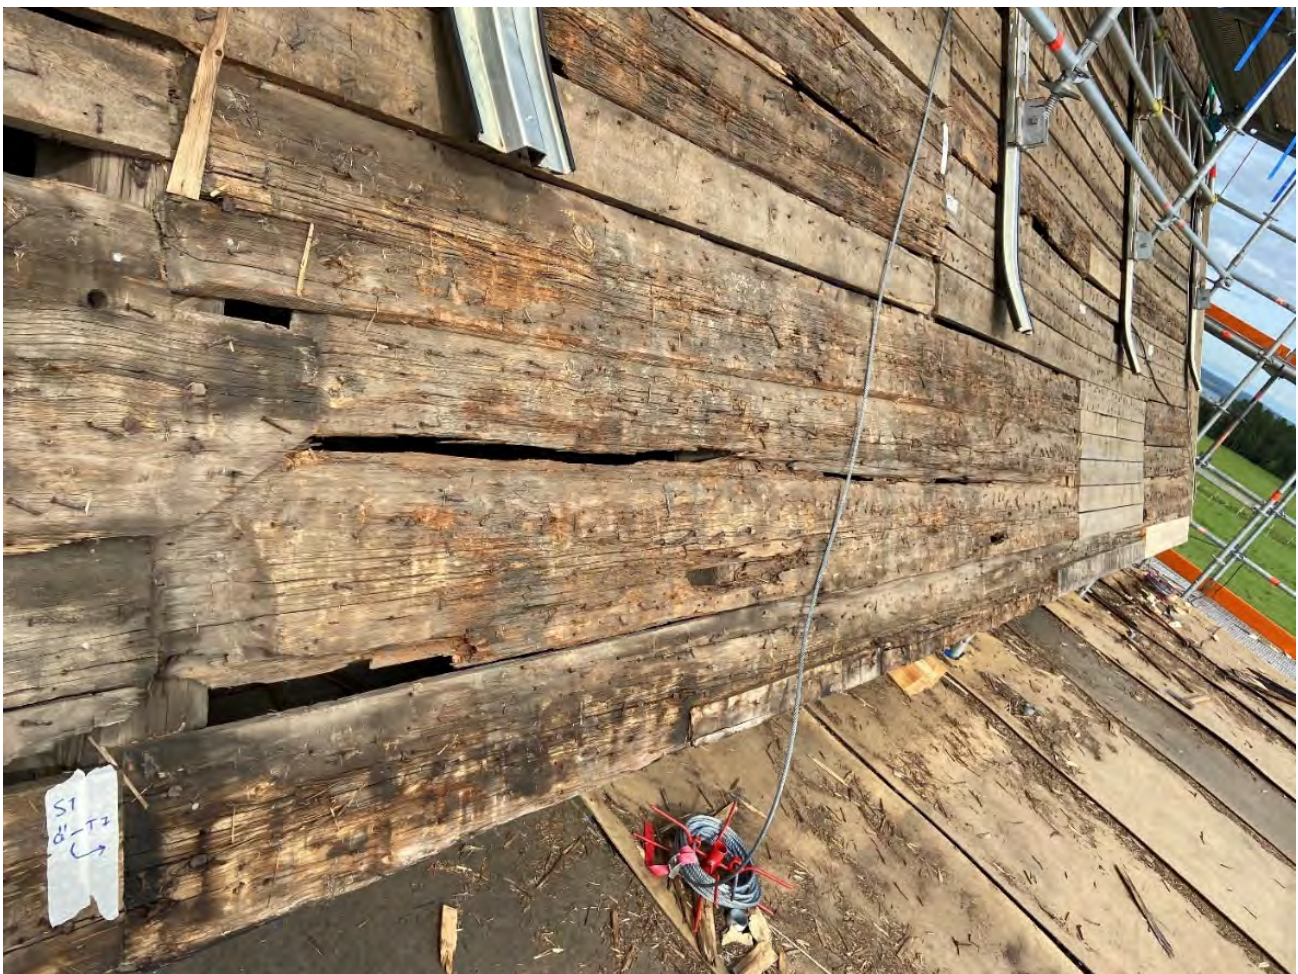
Fig. 105. Återanvända yttertaksbrädor S1–S4 Ö–T7 (”9-metersbrädorna”), längst ned på Marby gamla kyrkas södra takfall. Den nedersta brädan löper ända bort till vindskivan, 8,57 m. De övriga har gjort det tidigare men har under 1900-talet utbytts mellan takstolarna 1 och 3, se nästa bild. (Samma brädor är avbildade från andra vinklar ovan fig. 92–93.) Foto: OH.

- S1–S4 Ö–T7. Fyra långa brädor utan observerade plugghål. Total längd: 8,57 m (T3 något kortare), med gamla, huggna snitt vid T7. S4 utbytt mellan T1 och T3 i övre kanten 1922, återstoden (med ett hål p.g.a. rötskada mellan T1 och T2) 1982; S2–S3 utbytta mellan samma takstolar 1982, jfr med foton fig. 105, 106 a. Brädan S4 är inte uppåtvinklad på undersidan av det parti av brädan som idag återstår mellan Ö och T1.

Det är möjligt att gruppera flera av de återanvända yttertaksbrädorna i Marby, baserat på hur långa de är och var de sitter på stenkyrkans tak samt på förekomst eller icke-förekomst av sekundära stavspånsplugghål. Till att börja med är det intressant att notera att tre av fyra gamla yttertaksbrädor, som nu sitter tillsammans längst ned på det södra takfallet på Marby gamla kyrka, är eller har intill nyligen varit hela 8,57 m långa; den fjärde brädan har varit blott en decimeter kortare (S1–S4 Ö–T7, fig. 105, 106 a). De når från gavelsprånget i öster ända till takstol nr 7 (den kortare brädan slutar strax innan). De är fästa med gamla, smidda spikar i takstolarna och är kapade med gamla snitt. Brädorna S2–S4 har passning i de västra ändarna mot de mötande brädstumparna S2–S3 T7–T8, som också sitter fästa med gamla, smidda spikar. (S3 T7–T8 är en f.d. väggplanka som kommer att behandlas längre fram.) Alla dessa brädor har säkerligen suttit där de nu sitter sedan taket lades på 1520-talet. Det är också påfallande att man vid takläggningen fyllde ut med korta stumpar som bara räcker från takstol 7 till takstol 8, en sträcka av 1,15 m (fig. 106 b). Det talar för att de långa brädorna S1–S4 inte nådde ända till T8 – hade de gjort det borde takläggarna rimligen ha låtit dem sluta där i stället för vid takstol 7. Taket som de långa brädorna från början satt på var alltså minst 8,57 m brett men sannolikt inte bredare än 9,7 m. Dessa brädor ges här ett arbetsnamn: ”9-metersbrädorna”. De saknar plugghål.

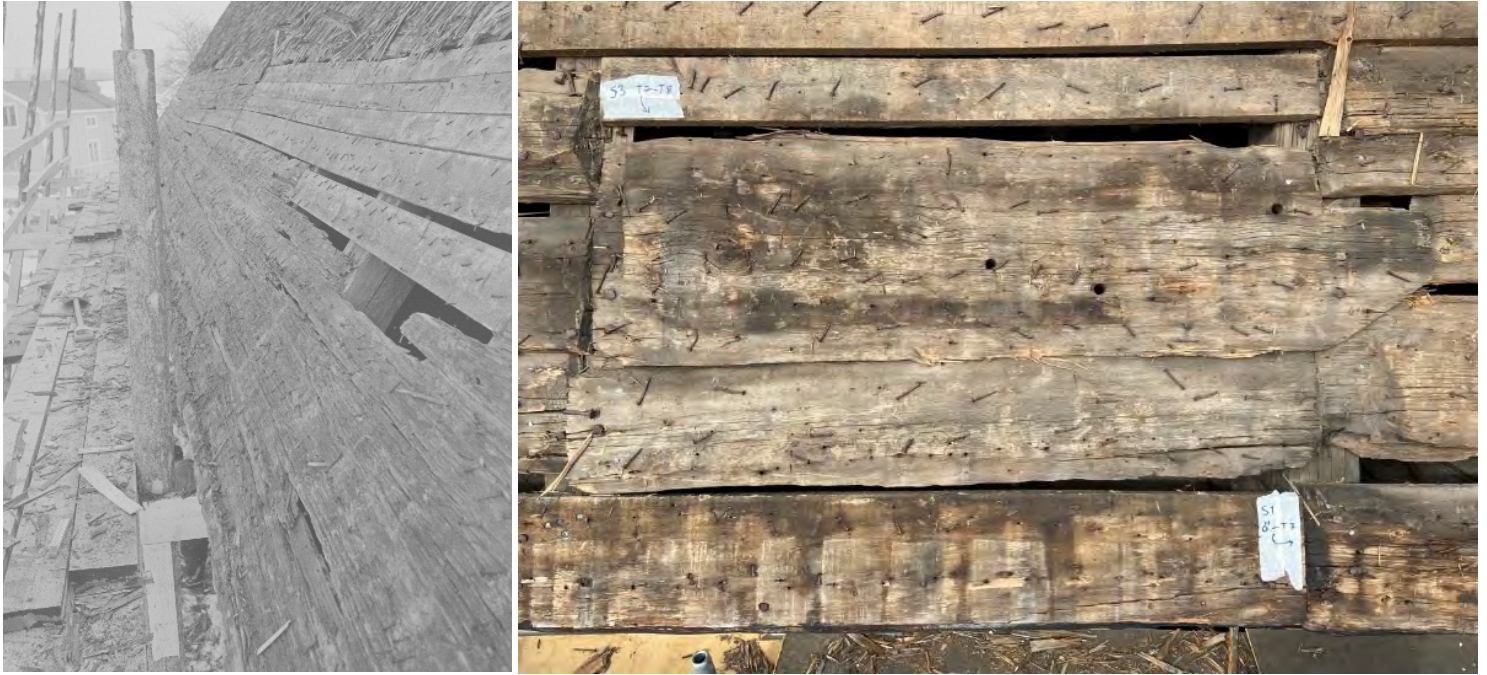
Fig. 106 a–b. T.v.: Samma långa brädor fotograferade 1982, innan fem nya ersättningsbrädor monterades mellan takstolarna 1 och 3 nedanför en ersättningsbräda från 1922 (den som sitter ovanför hålet på bilden). Foto: Jörgen Schwartzkopf, Jamtlis arkiv. – T.h.: Korta stumpar som takläggarna på 1520-talet fyllde ut med mellan takstolarna T7 och T8, vid ändarna av "9-metersbrädorna" på föregående bilder. De två i mitten är ursprungliga. (Den breda plankan är en gammal väggplanka och kommer att behandlas längre fram.) Foto: OH.

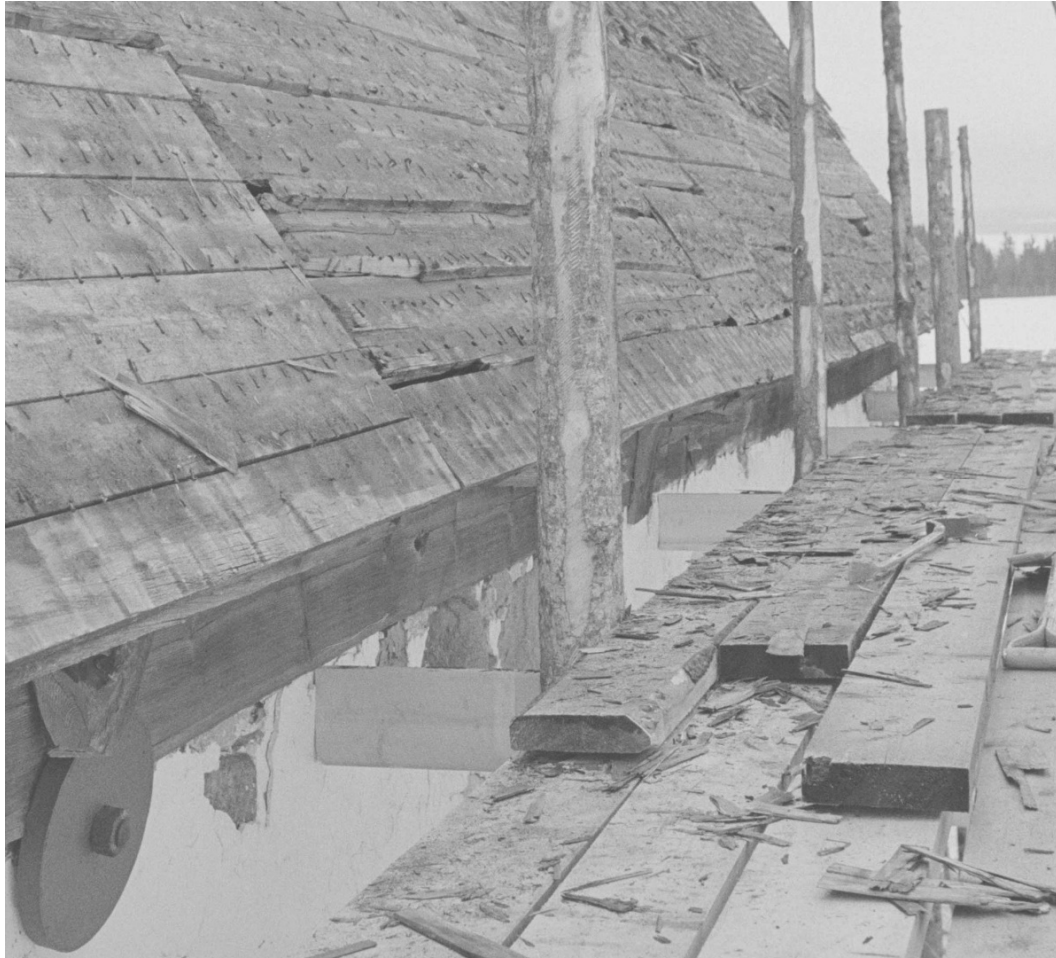
Fig. 107. Den nedersta delen av södra takfallet på Marby gamla kyrka. Bakom den närmaste stolpen på bilden ses tre f.d. yttertaksbrädor, S2–S4 T8–T11 ("4-metersbrädorna"), som är av samma längd: nu ca 3,35 m. Bortanför dem sitter utfyllnadsstumparna S2–S3 T7–T8, som är blott dryga metern långa. Längst bort sitter de fyra f.d. yttertaksbrädorna S1–S4 Ö–T7 ("9-metersbrädorna"), som ses på föregående foton. Brädorna närmast i bild är ersättningsvirke från 1922. Foto: Jörgen Schwartzkopf 1982, Jamtlis arkiv.

Vidare är det intressant att notera att det väster om utfyllnadsstumparna S2–S3 T7–T8 sitter ytterligare tre gamla yttertaksbrädor, S2–S4 T8–T11, som också är av en och samma längd (fig. 107). I detta fall är dock längden inte större än ca 3,35 m. Brädorna har gamla huggsnitt av 1500-talskaraktär i bägge ändar och sitter alltjämt delvis fästa i takstolarna med gamla, smidda spikar. (Nedanför dem sitter en ersättningsbräda från 1922 års takrenovering.) Här går det att på liknande sätt argumentera för att de sannolikt inte har varit mycket längre än så från början, för hade de varit det borde takläggarna ha skippat utfyllnadsstumparna som sitter mellan dem och 9-metersbrädorna i öster, alternativt låtit dem fortsätta västerut till takstol 12 eller till västra gavelpränet. Det talar för att de från början har suttit på ett avsevärt mindre brett tak än 9-metersbrädorna, ett tak som har varit bredare än 3,35 m men sannolikt inte bredare än 4,5 m. De kommer hädanefter att benämnas "4-metersbrädorna". Av de tre brädorna har S2 och S4 längsgående rader med stavspånsplugghål på genomsnittligt avstånd ca 14,5 cm från varandra, medan S3 saknar plugghål. Det finns f.ö. en bräda av samma slag som sitter högt upp på norra takfallet: N 17:e uppifrån T7–T10. Den är 3,5 m lång, har gamla, huggna snitt i bägge ändar och saknar stavspånsplugghål.

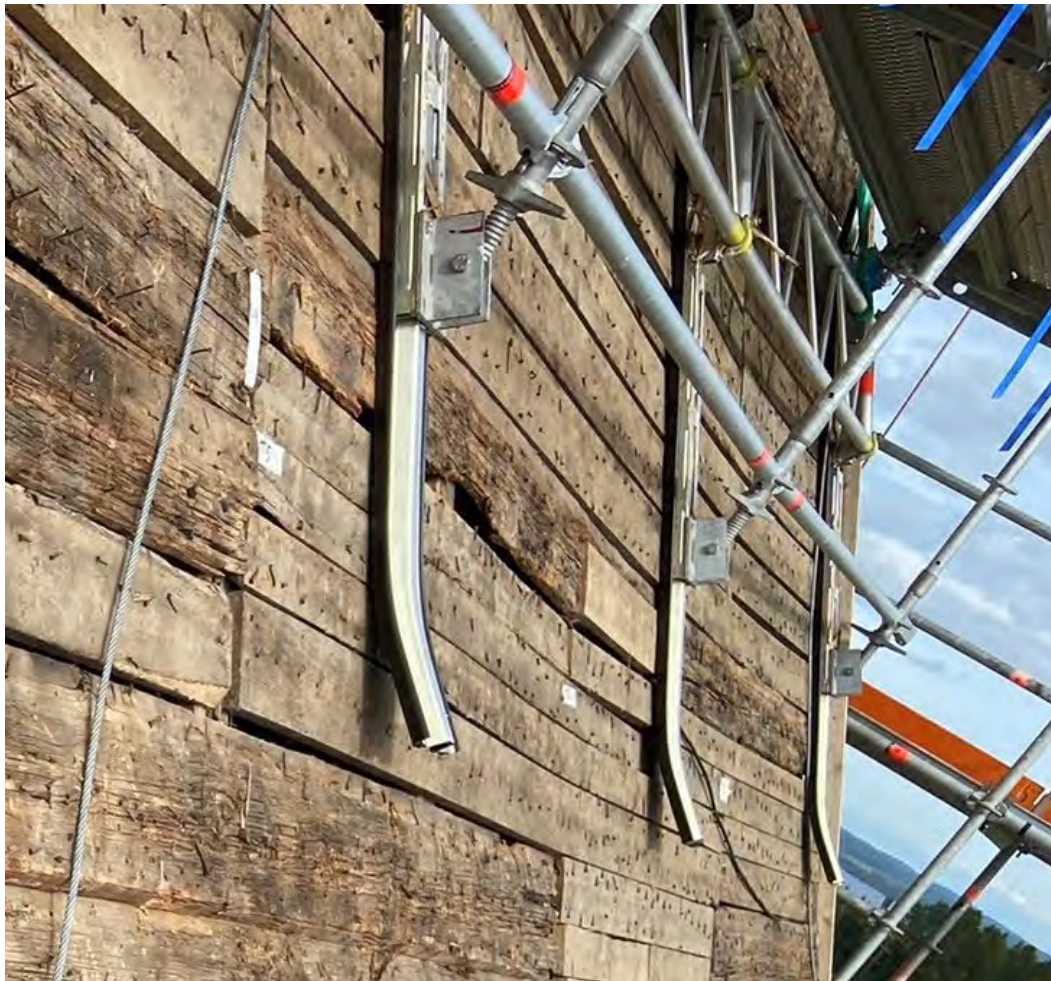
Fig. 108. F.d. yttertaksbrädan S9 Ö–T5, 6,35 m lång, omgiven av ersättningsbrädor från 1922 ovan- och nedanför. Ersättningsvirket sträcker sig i likhet med brädan S9 från gavelsprånget ända till takstol 5. S9 har ett gammalt, hugget snitt i västra änden, som emellertid ansats något vid monteringen av de mötande brädorna 1922. Foto: OH.

Ytterligare en klunga f.d. yttertaksbrädor av en och samma längd kan anas på det södra takfallet, men av dem återstår idag bara en i original, S9 Ö–T5, som är 6,35 m lång. Intill den, både ovanför och nedanför, är undertaket utfyllt med ersättningsbrädor från 1922, som slutar vid samma takstol, takstol 5 (fig. 108). Högre upp på samma takfall kommer 1500-talsbrädor, men de sträcker sig inte längre in från gaveln än till takstol 3. Troligen har det före 1922 suttit en klunga med 6,35 m långa f.d. yttertaksbrädor i anslutning till S9 Ö–T5, totalt minst sju. Dessa "7-metersbrädor" kan tänkas härröra från ett tredje tak, som varit minst 6,35 m brett men sannolikt inte bredare än 7,5 m. Att de flesta brädorna i denna klunga behövde bytas ut 1922 blir förståeligt när man ser på det bedrövliga skick som spåntäckningen befann sig i på denna del av taket runt förra sekelskiftet (fig. 61 ovan). Den enda bevarade brädan, S9, saknar plugghål.

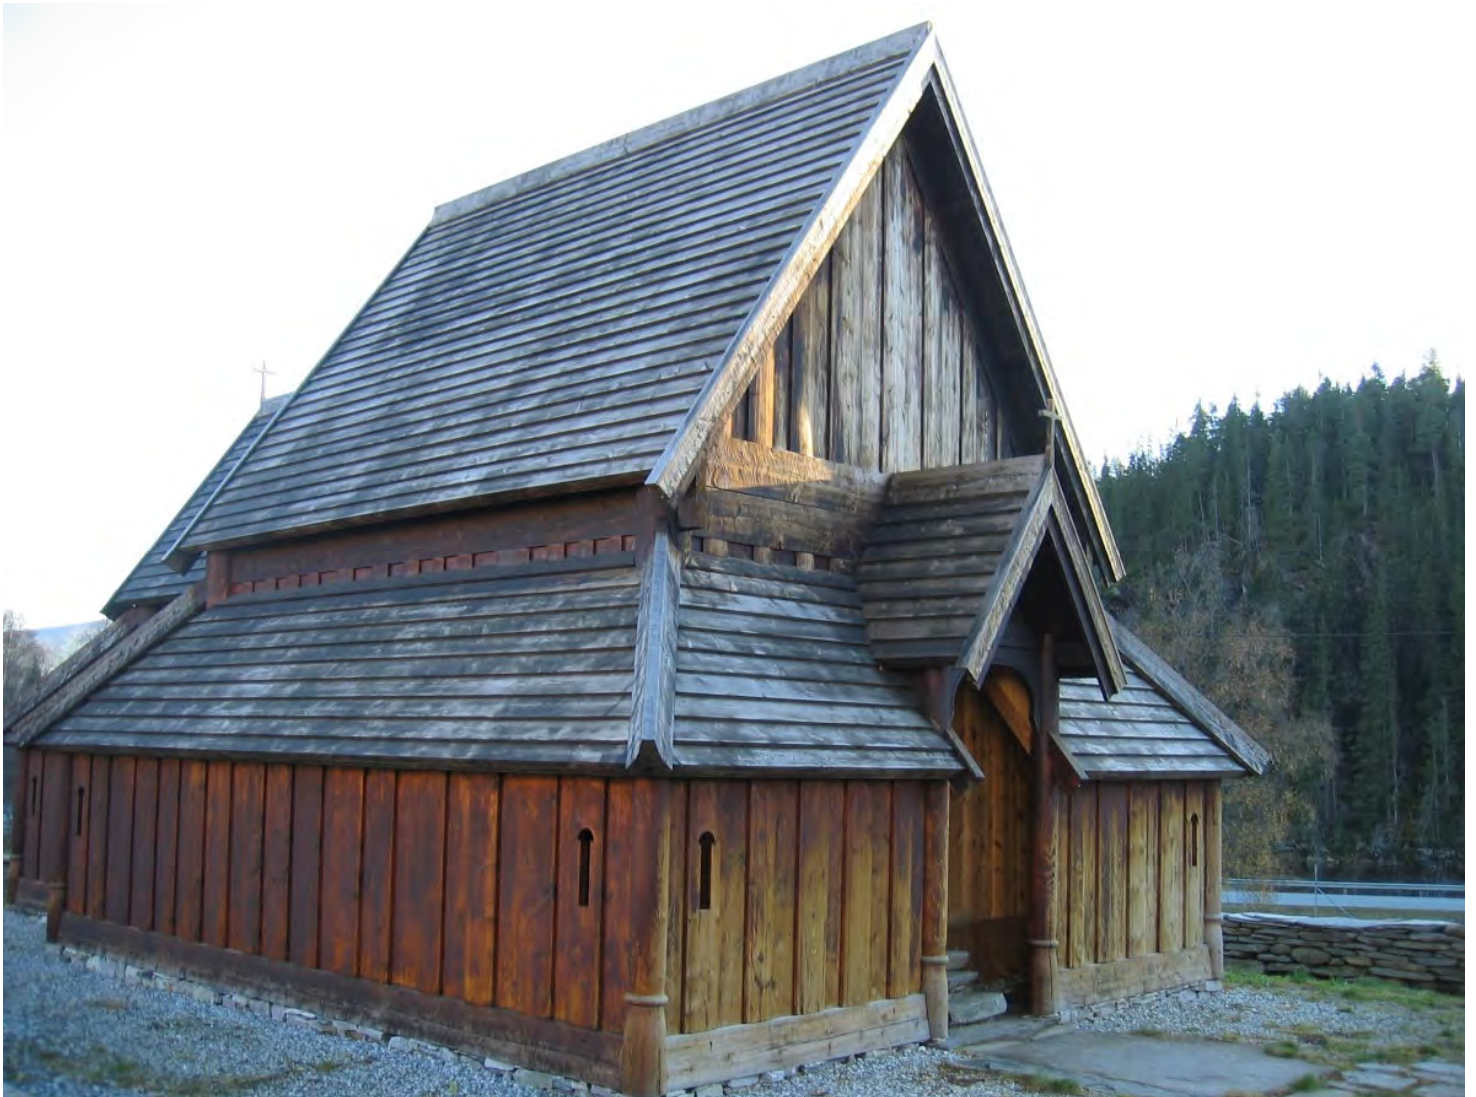
Fig. 109. Haltdalen nye stavkirke, byggd 2003–04, med rekonstruerad svalgång runtom. Från nordväst. Foto: Arne Kvernhusvik 2007, Wikimedia Commons.

Fig. 99. Haltdalen stavkirke, Sverresborg Trøndelag Folkemuseum, Trondheim, med ett numera rekonstruerat yttertak på långhuset bestående av kopior av de medeltida brädorna. Brädornas längd: ca 6,7 m. På koret sitter stavspån. Kyrkan är daterad till omkr. 1163–1170 och har sannolikt tidigare haft en svalgång runtom (jfr fig. 109 nedan). Foto: OH 2022.

Som framgår av fotot härintill hamnar de längsta yttertaksbrädorna på hela den rekonstruerade byggnaden längst ned på pulpettaken utmed långhuset. Dessa brädor är över 8,5 m långa, medan yttertaksbrädorna på långhuset är ca 6,7 m långa. Det skulle passa bra att tänka sig att de s.k. 9-metersbrädorna i Marby har suttit på motsvarande pulpettak utmed en stavkyrkas långhus och att 7-metersbrädorna suttit på långhusets tak. (Stavkyrkan i Marby var som framgått tidigare lite större än Haltdalen stavkirke.) Den enda nu bevarade 7-metersbrädan saknar sekundära stavspånsplugghål, vilket stämmer bra in på takfall A, som enligt rekonstruktionen ovan var minst 6,5 m brett och som hade försetts med en delvis spikad spåntäckning utanpå yttertaksbrädorna. Vid sidan av 9-metersbrädorna kan även en del andra plugghålslösa yttertaksbrädor antas ha suttit på de olika pulpettaken.

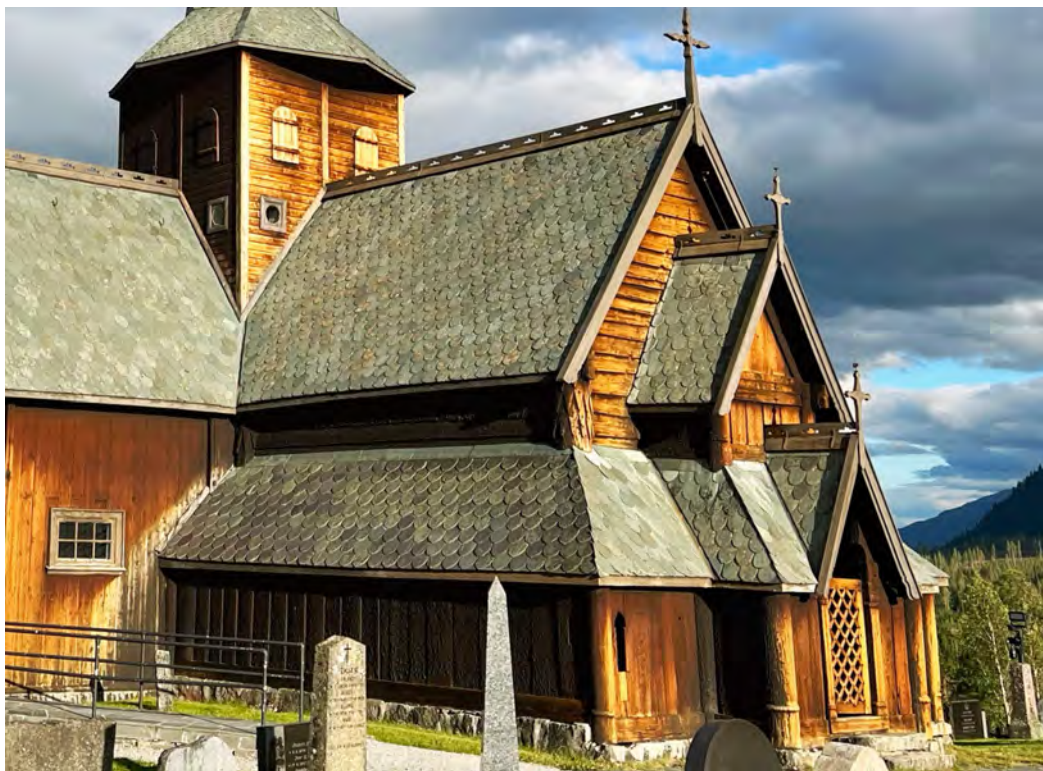
Fig. 110. Bevarad svalgång runt långhuset i Hedalen stavkirke i Sør-Aurdal kommune, Innlandet fylke. Virke i långhuset har daterats till vintrarna 1161/62 och 1162/63. Kyrkan byggdes ut till en korskyrka i slutet av 1600-talet. Foto: okänd fotograf 2022, Wikimedia Commons.

I Norge var det under medeltiden vanligt att även stavkyrkor av enkel modell – d.v.s. stavkyrkor som inte hade ett på pelare upphöjt mittrum – försetts med en svalgång (fig. 110). I t.ex. Buskerud på Østlandet i Norge har 17 eller 18 av totalt 19 kända medeltida stavkyrkor tidigare haft ca 1 m breda yttre svalgångar, som alla nu är rivna. Om dessa svalgångar skriver Sigrud och Håkon Christie i sin översikt i verket *Norges kirker* (1993, s. 46 f., se även s. 114 f.) följande:

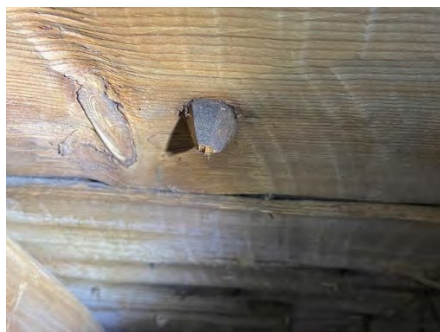
Fig. 111. Spetsen av en 11 mm plugg som ett stavspån har varit fäst med. N12 T1–T4. Foto: OH.

Innan vi går vidare till väggplankorna kan det vara värt att uppmärksamma spåren av en medeltida spåntäckning utanpå yttertaksbrädorna lite bättre. Ovan har slutsatsen dragits att denna spåntäckning var sekundär, eftersom det finns spår av tjära och vitt-ring på vissa yttertaksbrädors ursprungliga ovansidor. Från början utgjorde av allt att döma dessa brädor byggnadens yttre taktäckning, men någon gång under medeltiden lades spån utanpå. Vi har inte påträffat några bevarade spån från denna medeltida spåntäckning, däremot återstår många avbrutna pluggar som de varit fästa med, både i återanvända yttertaksbrädor och i återanvända undertaksbrädor (fig. 111).⁵¹

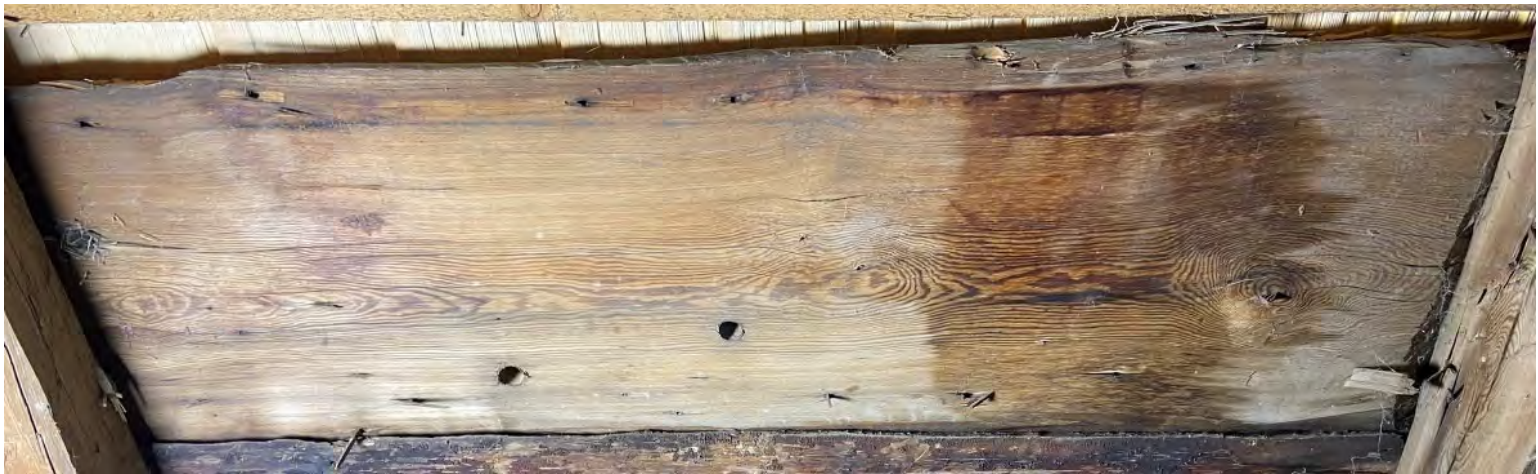
Fig. 114. Släthyvlad insida av plankan S3 T7–T8. Bredd: 37 cm. Notera den raka randen längs den nuvarande övre kanten. Foton fig. 114–119: OH.

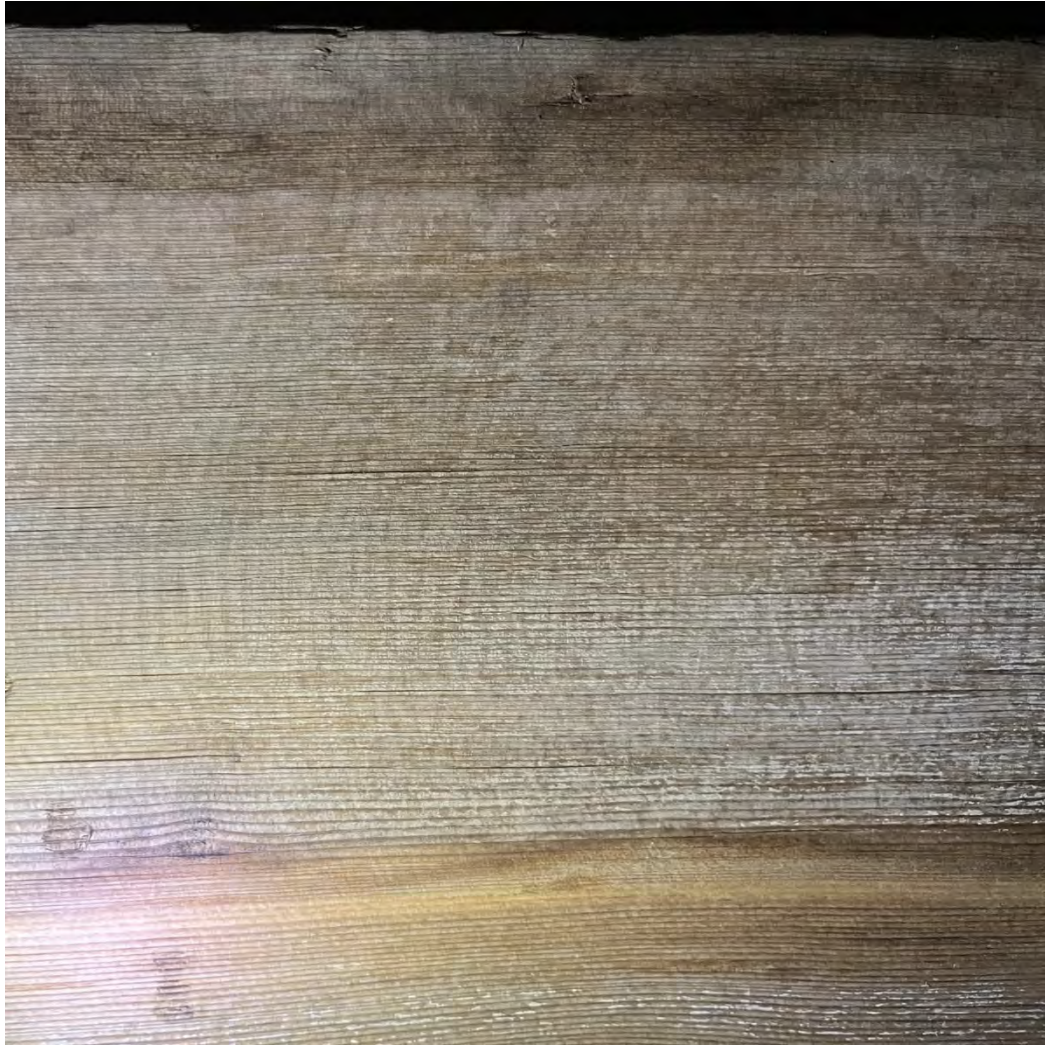
Fig. 115. Närbild av vibrationsspår efter en skave på insidan av plankan S15 T5–T7. Ytan som avbildas mäter ca 15×15 cm.

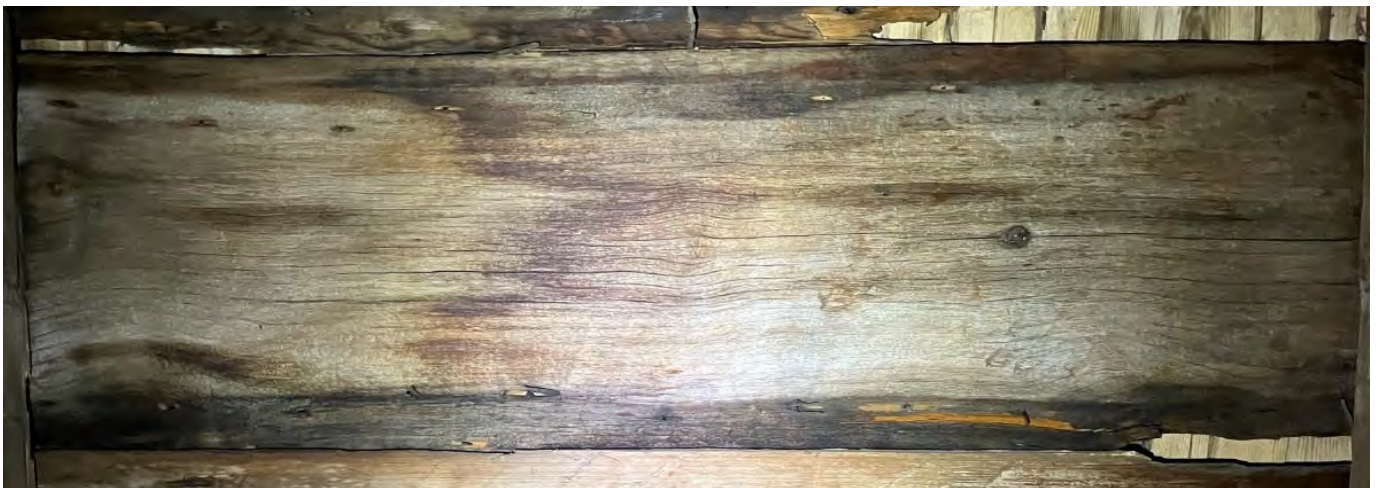
Fig. 116. Väderbiten utsida, nu vänd inåt, av plankan S13 T5–T7. Här partiet mellan T6 och T7. Bredd: 37 cm. Notera de raka ränderna längs kanterna.

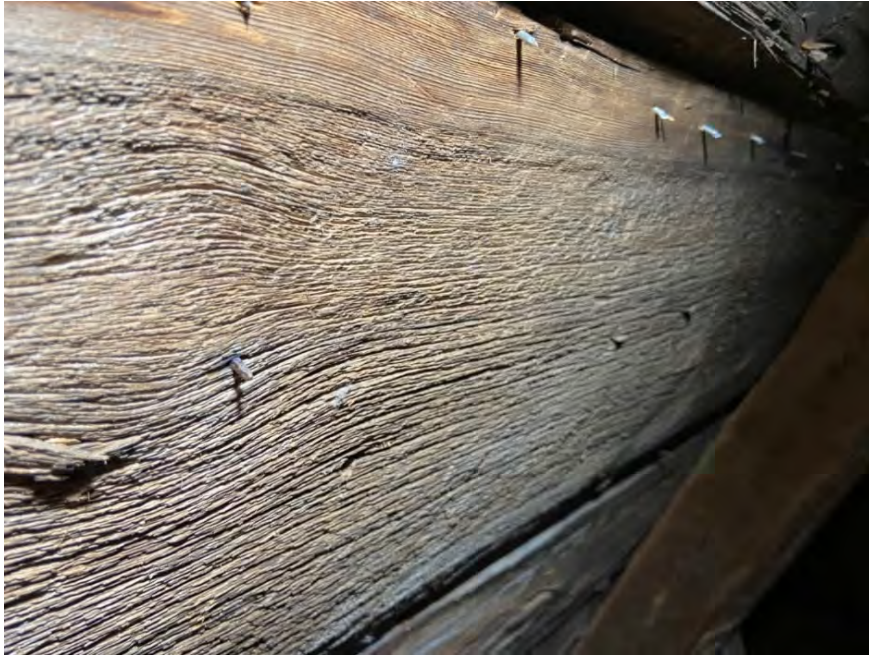
Fig. 117. Närbild på samma sida av samma planka, partiet mellan T5 och T6. Den ovittrade randen utgör spår av att plankans kant har gått in i en not i en från början stående väggplanka intill. Spikar inslagna 2022.

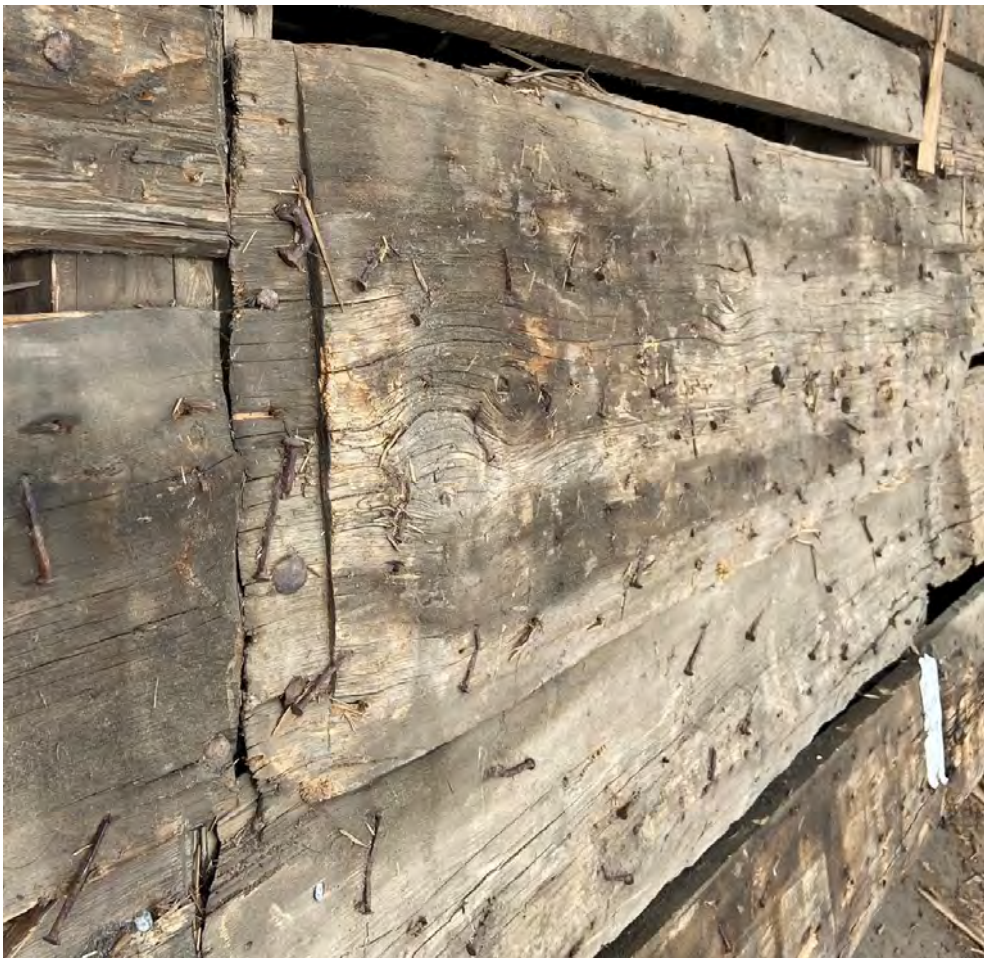
Fig. 118. Utvärdig fals i änden av plankan S3 T7–T8. Obs. att fasningen undertill i änden är sekundär, gjord vid monteringen på 1520-talet. Plankans utsida är bitvis mycket välbehållen, vilket skulle kunna förklaras av att den från början har varit skyddad under ett lager med tjära, likt den gamla yttertaksbrädan som skymtar till vänster i bild (S3 T8–T11).

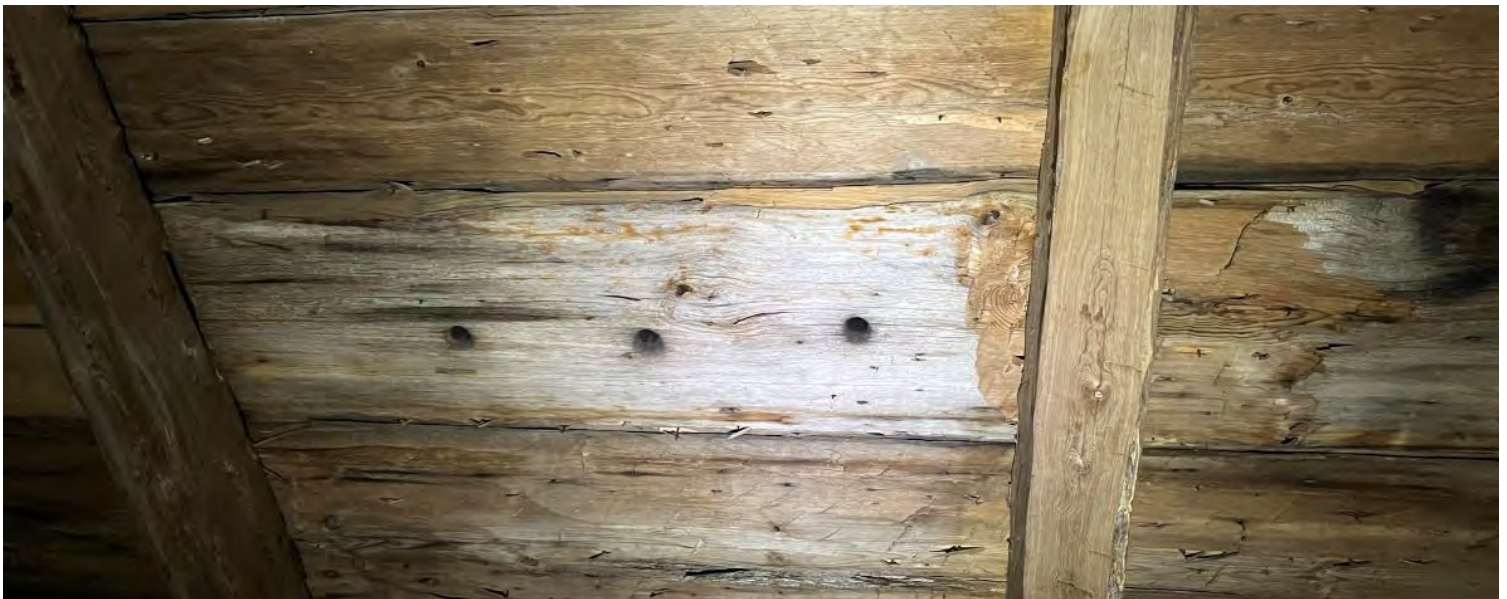
Fig. 121. Plankan S24 T8–T10, nedbilad i mitten för att kunna monteras på högbenen i 1520-talets takkonstruktion. Det nedbilade partiets yta har antagit samma mörka, bruna färg som 1520-talsbrädorna intill, vilket visar att det inte rör sig om en åtgärd i modern tid. De tre synliga borrhålen samt ett fjärde, likadant hål, gömt bakom högbenet t.h. i bild, har vittrade insidor och utgör möjligen gamla ljusgluggar (diam.: 21 mm). Foto: OH.

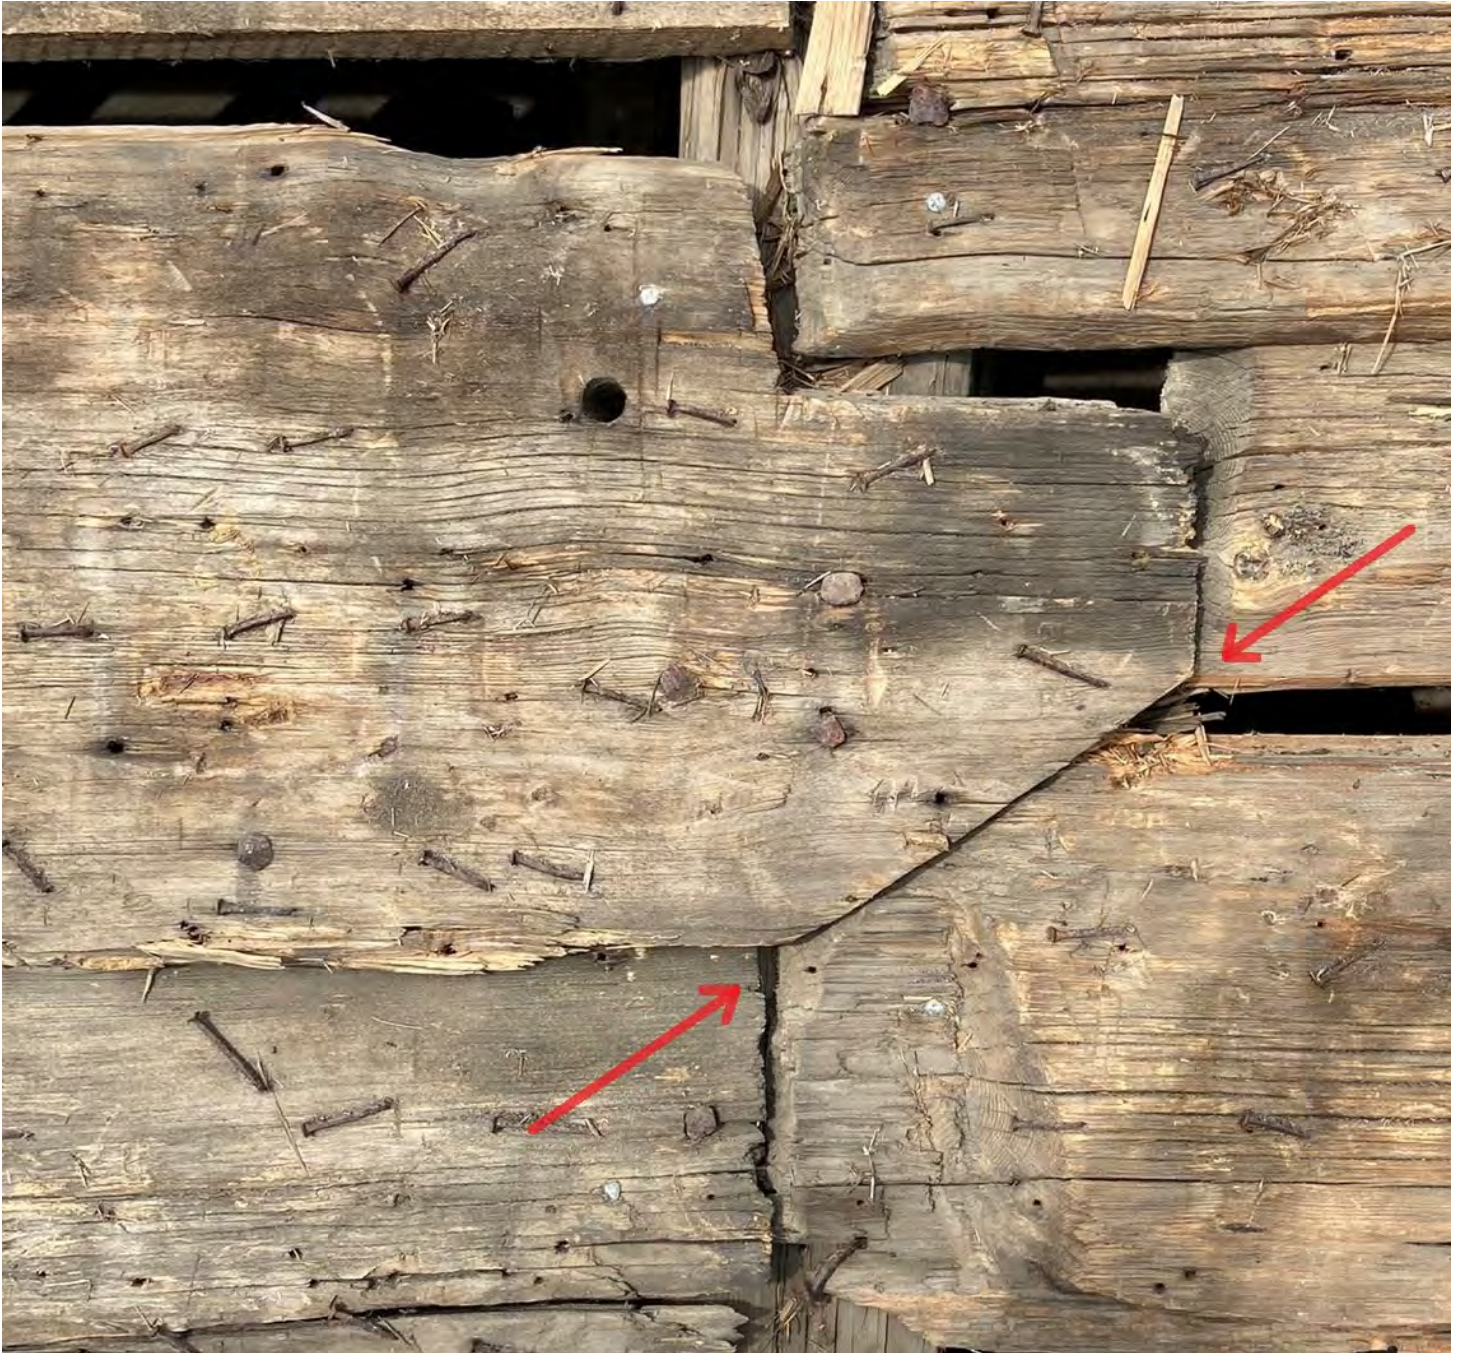
Fig. 122. Mötet mellan f.d. väggplankan S3 T7–T8 (t.v. i bild) och de närmare 9 m långa f.d. yttertaksbrädorna S2–S4 Ö–T7 (t.h.). Det från nedre kanten på plankan utgående snittet, mellan de röda pilmarkeringarna, har en jämn yta och är av allt att döma ursprungligt. Dess vinkel mot längdriktningen på plankan har uppmätts till mellan 32 och 33 grader. Den mötande brädan S2 har tillpassats i änden på 1520-talet. De övriga, grovt huggna kapningarna av S3-plankans östra ände är tydligen gjorda vid monteringen på 1520-talet, för att möta brädorna S3 resp. S4 Ö–T7. Brädan S3 Ö–T7, som är lite kortare än S2 och S4 Ö–T7, har vid monteringen haft en kant nedtill som överlappat och fått stöd av brädan nedanför. Den kanten är nu bortspräckt närmast änden till följd av rötskador – därav gluggen som ses mellan dessa brädor till höger i bild. Foto: OH.

- S3 T7–T8. Längd: 1,35 m. I väster är plankans ursprungliga nedre ände bevarad, men avfasad vid monteringen på 1520-talet. I öster finns ett delvis bevarat, troligen ursprungligt snett snitt, utgående från den nuv. nedre kanten 1,17 m från västra änden. I övrigt är plankan kapad i öster på 1520-talet för att passa mot de mötande brädorna, se fig. 122. Sidan som sitter inåt är en ursprunglig insida.

Det finns vissa ledtrådar till var de fem bevarade väggplankorna i Marby gamla kyrkas tak har suttit från början. Två plankor har i sin ursprungliga övre ände en bit kvar av ett snitt som går snett in från ena kanten i en brant vinkel: S3 T7–T8 och S24 T8–T10. Lutningen i förhållande till längdriktningen har i det ena fallet uppmätts till mellan 32 och 33 grader och i det andra fallet till 32 grader.⁵³ Det rör sig således i praktiken om samma vinkel. Snittet avbryts av grovt huggna kapningar av respektive plankor, uppenbarligen gjorda i samband med monteringen på 1520-talet (fig. 122, 123). Trots att det inte återstår så mycket av de sneda snitten går det att se att de är gjorda med precision. Snittytan är jämn, till skillnad från huggytorna i 1520-talets kapningar. Vi bedömer därför att de sneda snitten är ursprungliga och att det rör sig om plankor som från början suttit upptill i gavelrösten. De har med andra ord i sina nedre ändar varit nedtappade i gavlarnas hammarband och upptill gått in i notar i gavelsparrarnas undersidor.

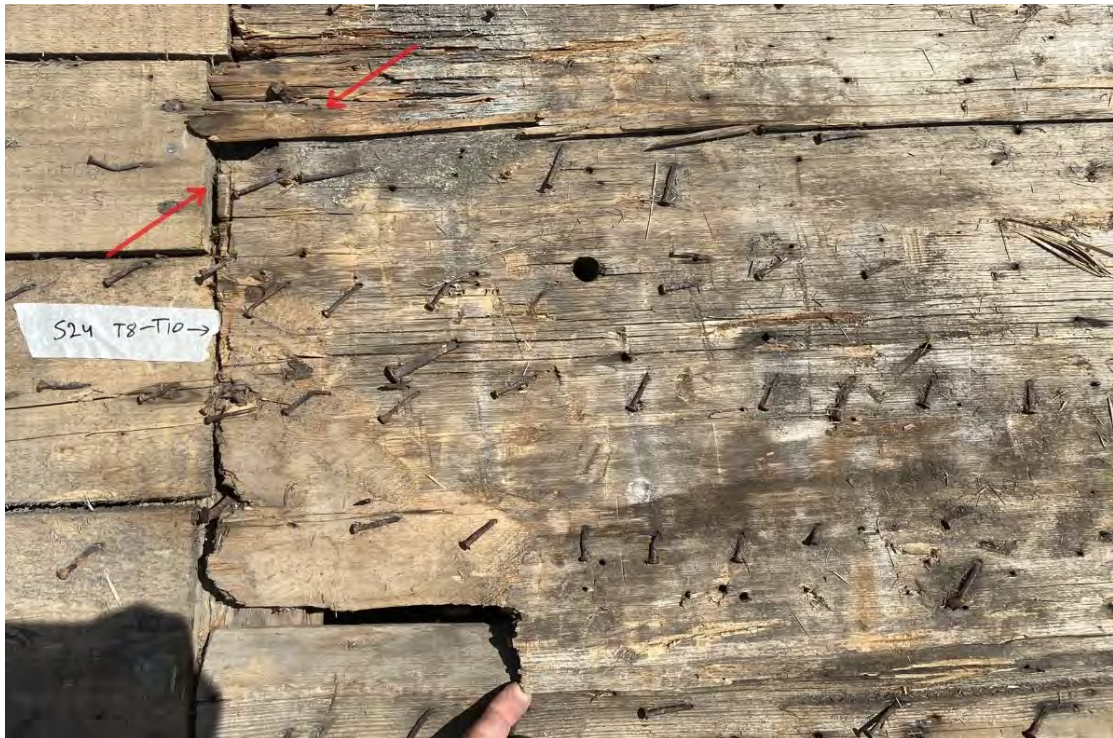
Fig. 123. Änden av plankan S24 T8–T10 ovanpå takstol 10. Det med röda pilar markerade, från övre kanten utgående snittet är av allt att döma ursprungligt. Dess vinkel mot längdriktningen har uppmätts till 32 grader, d.v.s. samma vinkel som motsvarande snitt på föregående bild. Obs. att såväl snittet som plankan fortsätter en bit till inunder brädan ovanför. Kapningen i rät vinkel är tydligen gjord när plankan återanvändes på 1520-talet. Detta snitt har i sin tur ansats längst ut 1922 i samband med monteringen mot de moderna ersättningsbrädorna till vänster i bild. Foto: OH.

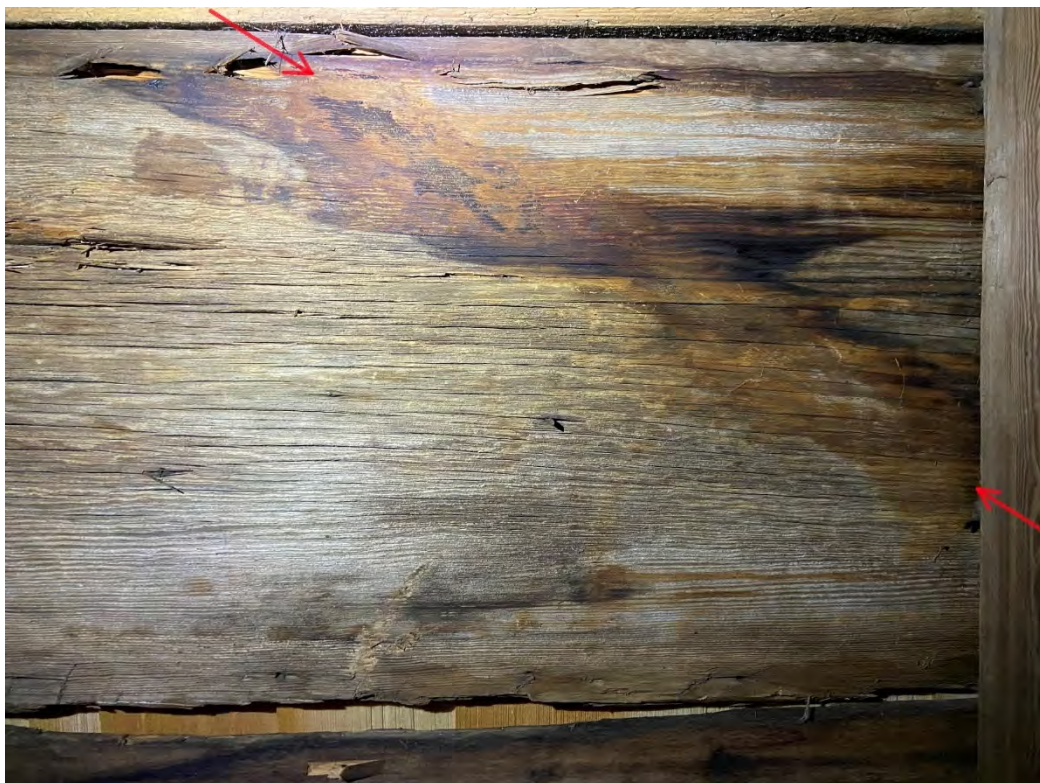
Fig. 124. Plankan S15 T5–T7. Pilarna markerar ungefärligen gränsen mellan plankans väderbitna yta t.v. i bild och en ovittrad men grånad yta med spår av tjärrinning t.h. Plankan fortsätter på andra sidan av högbenet som skymtar t.h. Tjärrinningen visar att plankan ursprungligen har stått med den högra änden nedåt. Foto: OH.

Plankan S16 T5–T7 är också intressant. Dess nuvarande undersida är vittrad och väderbiten i ena änden och ovittrad men grånad för övrigt. Gränsen mellan det väderbitna och det ovittrade partiet löper snett över plankan i en vinkel som visserligen är svår att mäta exakt men som ungefärligen motsvarar vinkeln på de ovannämnda snitten. Det finns spår av tjära i anslutning till gränsen och tjärrinning (fig. 124). Uppenbarligen har från början ett tak legat an mot brädan här. Det vittrade partiet bör då ha suttit ovanför taket, utsatt för väder och vind, medan det ovittrade partiet satt skyddat innanför taket. Att den ovittrade ytan är grånad och att det finns spår av tjärrinning på den kan förklaras av att vatten och tjära läckt in i skarven mot det lägre taket. Brädan har med andra ord ingått i ett gavelröste mellan två rum, där det ena rummet haft ett lägre tak än det andra. En rimlig och enligt vår mening helt uppenbar slutsats är att plankan har suttit i gavelröset mellan ett långhus och ett smalare och lägre kor, i enlighet med skissen fig. 125.

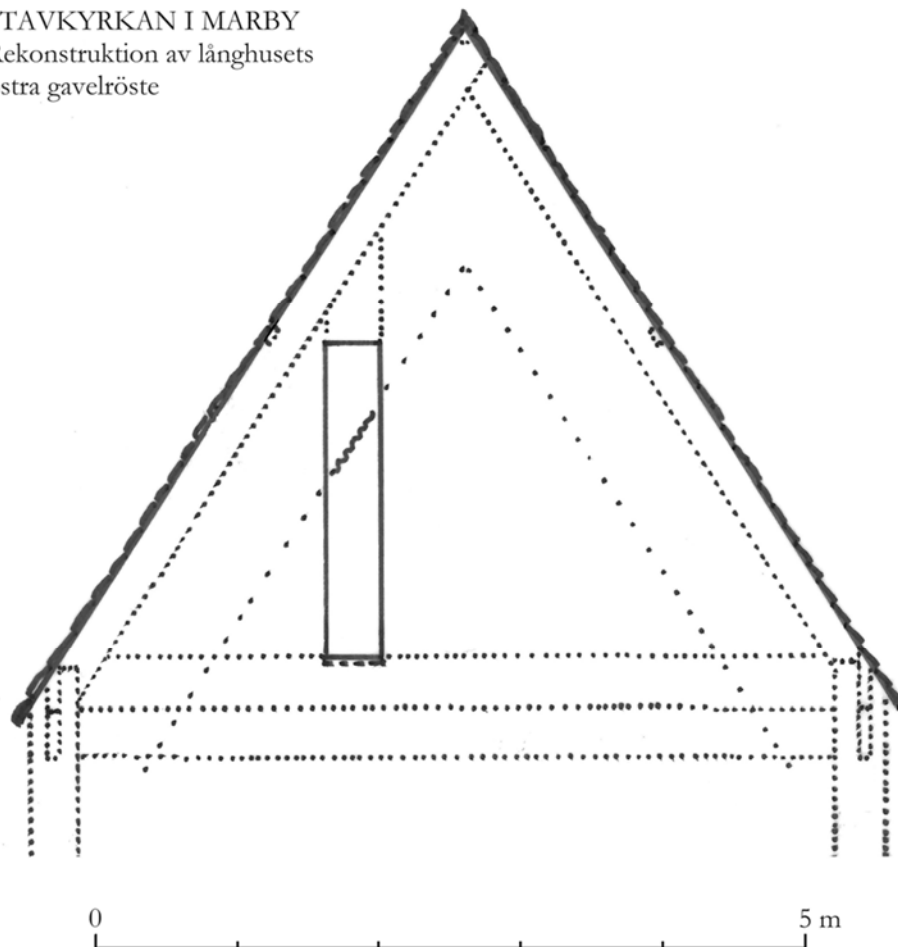
STAVKYRKAN I MARBY
Rekonstruktion av långhusets
östra gavelröste

Fig. 125. Ungefärlig placering av plankan S15 T5–T7 i långhusets östra gavelröste, rekonstruerat utifrån spår på undertaksbrädor och väggplankor. Vy mot väster. Gles prickkning anger konturerna av ett tak över ett lägre kor. Hammarband och stolpar uttritade i analogi med Haltdalen stavkirke. Ritning: OH.

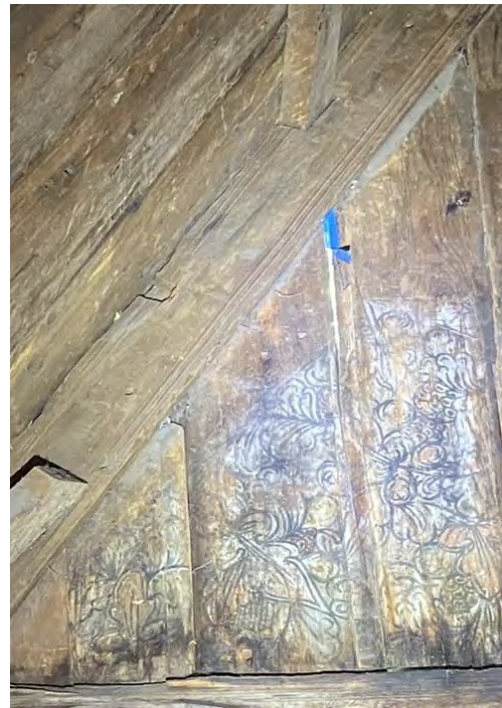
Fig. 127 a–b. T.v.: Gavelväggar i en medeltida norsk stavkyrka av mindre modell. Plankorna som fyller ut gavelröset står nedtappade i ett väggband och går upp i notar på undersidan av gavelsparrarna. Efter Christie 1974, fig. 36. – T.h.: Gavelrösteplankor i koret i Haltdalen stavkirke från insidan. Dekor-målningen är från början av 1600-talet. Foto: OH.

Gavelrösternas väggplankor i norska stavkyrkor är däremot ofta lättare. De är nedtappade i ett hammarband och går upp i notar på undersidan av gavelsparrarna, se fig. 127 a. I t.ex. Haltdalen stavkirke är originalväggplankor nedtill ofta 6–10 cm tjocka (av Christies typer A och C, Jensenius 2000, s. 50) medan originalplankor i gavelrösterna bara är 3,5–4 cm tjocka och av en annan typ, med V-formad fjäder i ena kanten och not i andra (d.v.s. snarast Christies typ D, men med inbuktningar närmast kanterna), se fig. 127 b.⁵⁴

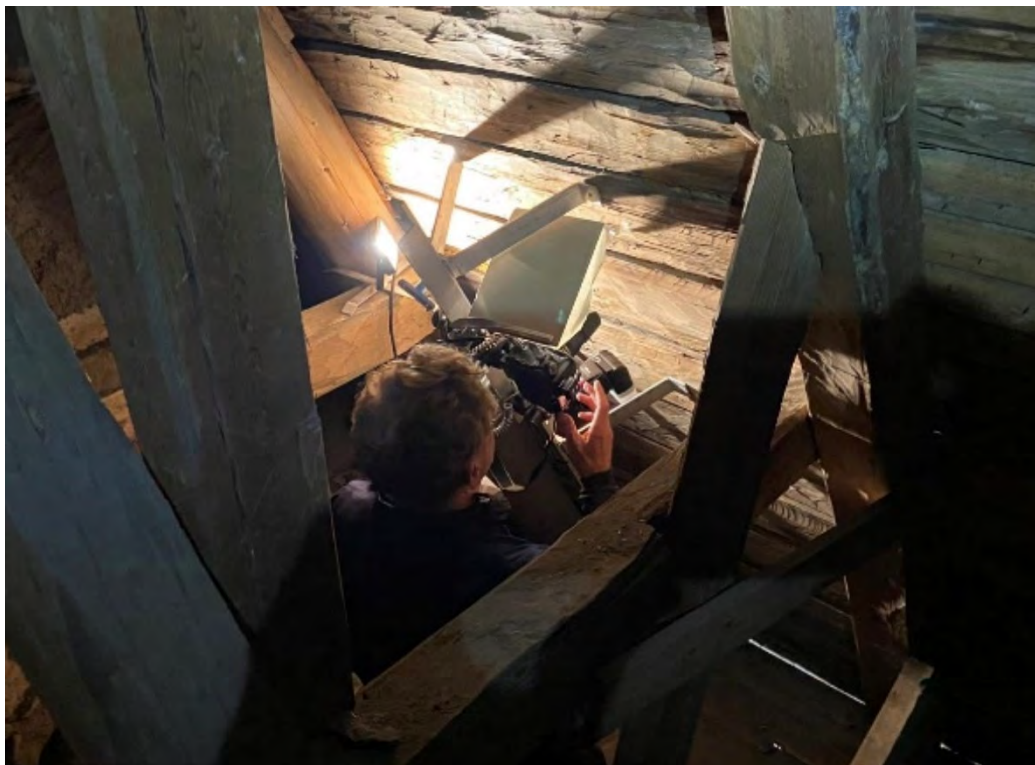
Fig. 131. Fotografering för dendrokronologisk analys av takbrädor med hjälp av en rigg konstruerad speciellt för ändamålet av Björn Olofsson och Mikael Hopstadius, Jamtli. Här under 2022 års provtagning i Marby gamla kyrka (Björn vid kameran). Foto: OH.

För att datera de återanvända undertaksbrädorna och väggplankorna i Marby gamla kyrkas tak, som alla är av furu, prövades till att börja med samma icke-destruktiva metod som vi 2012 använde för att datera undertaksbrädor i Kyrkås gamla kyrka, nämligen s.k. fotodendro, dendrokronologisk analys utifrån fotografier (Olofsson & Holm 2013). Fotograferingen utfördes i en första omgång 2015 på kyrkvinden av Björn Olofsson. Den rigg som begagnats i Kyrkås och som Björn konstruerat tillsammans med Jamtlis fotograf Mikael Hopstadius kom nu till användning på nytt. Med kameran fäst på denna rigg är det möjligt att skjuta kamera och blyxt parallellt med brädans yta så att avstånd och ljusförhållanden blir konstanta (fig. 131). Fotograferingen 2015 resulterade i sju bildserier, där årsringarna kan följas från brädkant in mot kärna. Sex återanvända undertaksbrädor och en återanvänd väggplanka fotograferades:
