Jämtländska stav- och stenkyrkor

Dendrokronologiska och byggnadshistoriska undersökningar 2014–2023

Olof Holm och Björn Olofsson

RAPPORT – JAMTLI 2024:10
ISSN 1654-2045

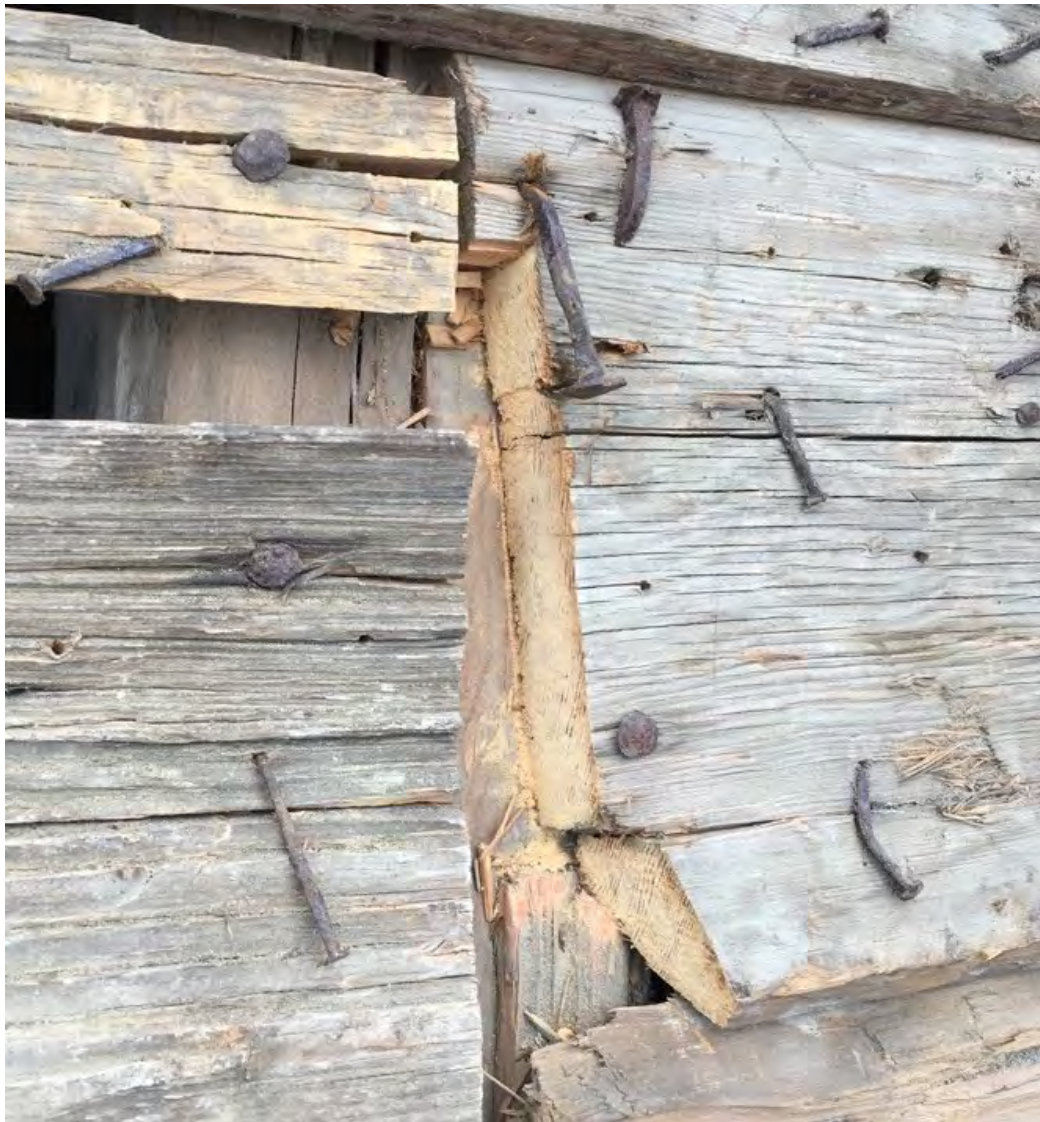
Fig. 132. Änden av undertaksbrädan N13 T1–T4 med bevarade barkrester nedtill. Efter provtagning (provnr 86375). Foto: Per Malmsten.

- N13 T1–T4, med barkrester på ovasidan (fig. 132). Då fotografering av årsringarna bedömdes vara otillräcklig för en dendrokronologisk analys, bl.a. p.g.a. en spricka, sågade Per Malmsten ut ett prov ovanpå takstol 1, intill ett modernt sågsnitt gjort 1922 (= provnr 86375).

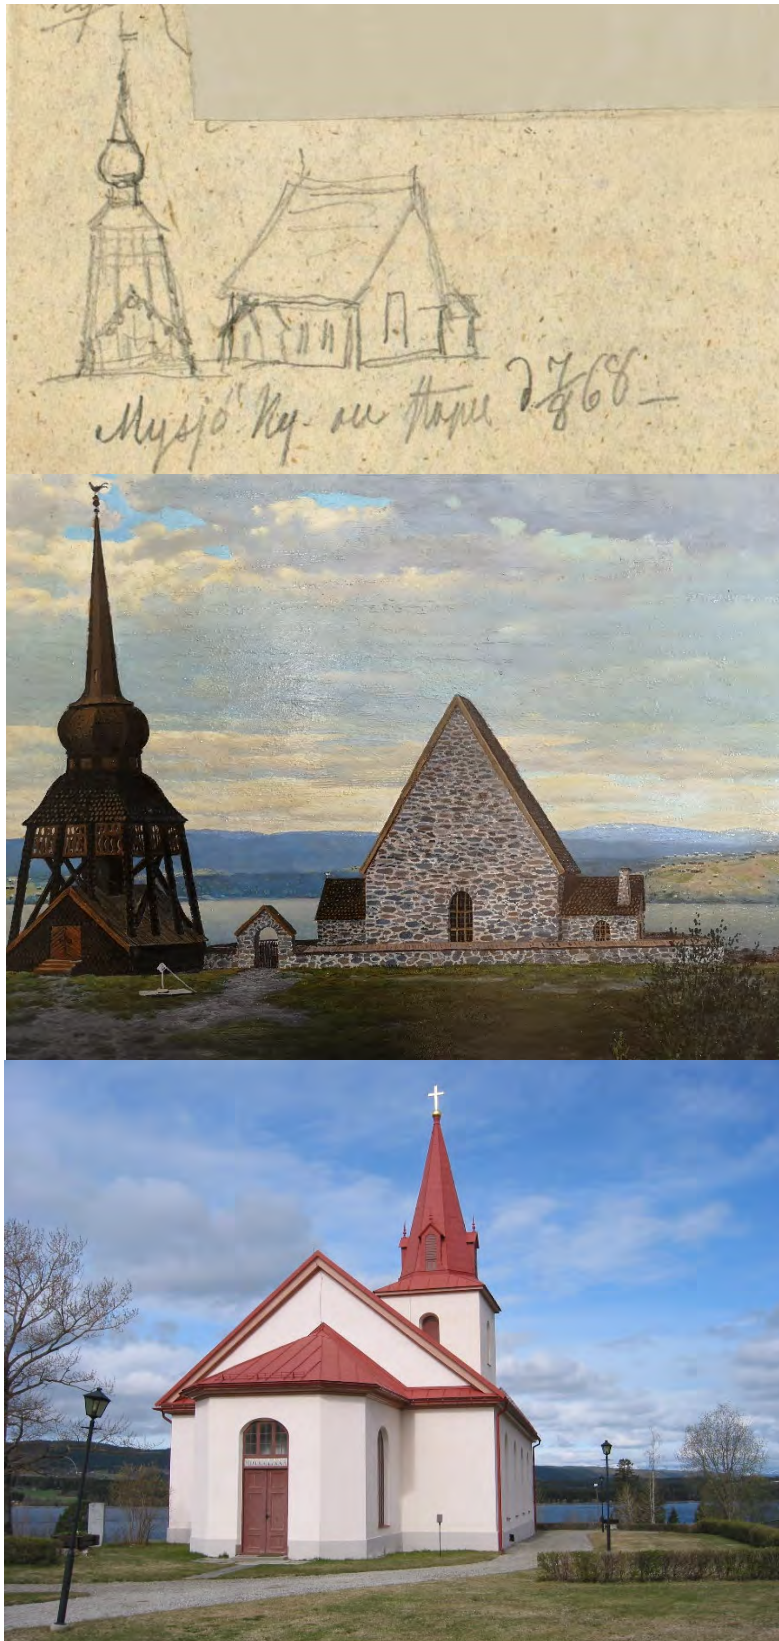
Fig. 133 a–c. Myssjö kyrka före och efter ombyggnaden 1878–80. Överst: Från SO. Skiss av N. M. Mandelgren 1868, LUF. Mitten: Från öster. Målning av Per Månsson i Persåsen 1932 efter en äldre, nu okänd målning av "J. Bergström" (Jöns Bergström d.ä. i Kövra, 1818–1905 eller Jöns Bergström d.y., 1843–1926), sockenstugan i Myssjö. Underst: Kyrkan idag från öster. Den numera rivna klockstapeln var uppförd 1755 av Olof Månberg och stigporten troligen 1709. Kyrkans fönster i öster var förstorat sedan 1777/78. Foton: LUF; Annabell Fogelberg resp. Anders Stjernberg/Härnösands stift 2004.

⁶³ Taklutningen på målningen fig. 133 b är ca 59°, men kyrkans höjd kan ha förstärkts av konstnärerna, så detta mått är inte pålitligt. Att mäta kyrkans ursprungliga taklutning utifrån en analys av det västra gavelröstets insida går knappast, eftersom många stenar synes ha lossats och murats fast på nytt när kyrkan byggdes om på 1870-talet. Marby gamla kyrkas tak lutar 55° (Sjömar & Storsletten 1992a).

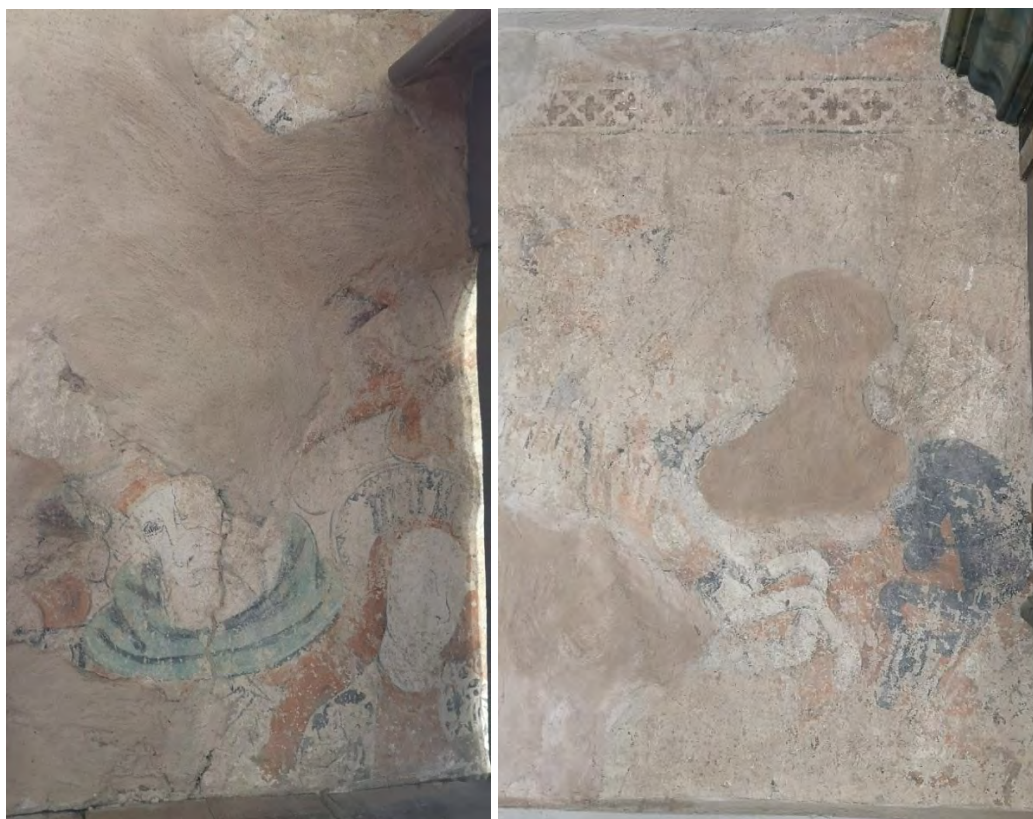
Fig. 134 a–b. Målningsfragment i Myssjö kyrka. Bården upptill på den högra bilden finns målad med en liknande mönsterschablon i Ovikens gamla kyrka, se följande bild. Foton: Annabell Fogelberg.

Kyrkan har hittills inte kunnat dateras närmare, även om det funnits vissa hållpunkter. På kyrkans norra, västra och södra murar finns fragment av kalkmålningar, vilka möjliggör att ungefärligen bedöma när kyrkan *senast* skulle kunna ha uppförts (fig. 134 a–b). Fragmenten är visserligen så små att det knappast går att identifiera motiven, men Ingrid Telhammer (1992, s. 67) har påpekat att en mönsterschablon som har använts här (fig. 134 b) överensstämmer med en som använts vid skapandet av kalkmålningarna i Ovikens gamla kyrka (fig. 135 t.v.). Oviksmålningarna är något bättre bevarade och föreställer passionshistorien. Vidare har Maj Nodermann (1994, s. 18–21) på ett evident sätt – i anslutning till iakttagelser gjorda av Nils Strömbom (1956, s. 45–50) – visat att en annan mönsterschablon som har använts i Ovikens gamla kyrka också har använts vid skapandet av den märkliga bonaden från Kinderåsen i samma socken (nu i Jämtlis samlingar). Även den återger motiv ur passionshistorien. De tre målningarna torde alltså vara samtida eller ungefärligen samtida, även om Kinderåsbonaden är taffligare utförd och enligt Nodermann antagligen blott målad av ”en ’dräng’ eller lärpojke som lånat Mästers schabloner” (a.a., s. 45).

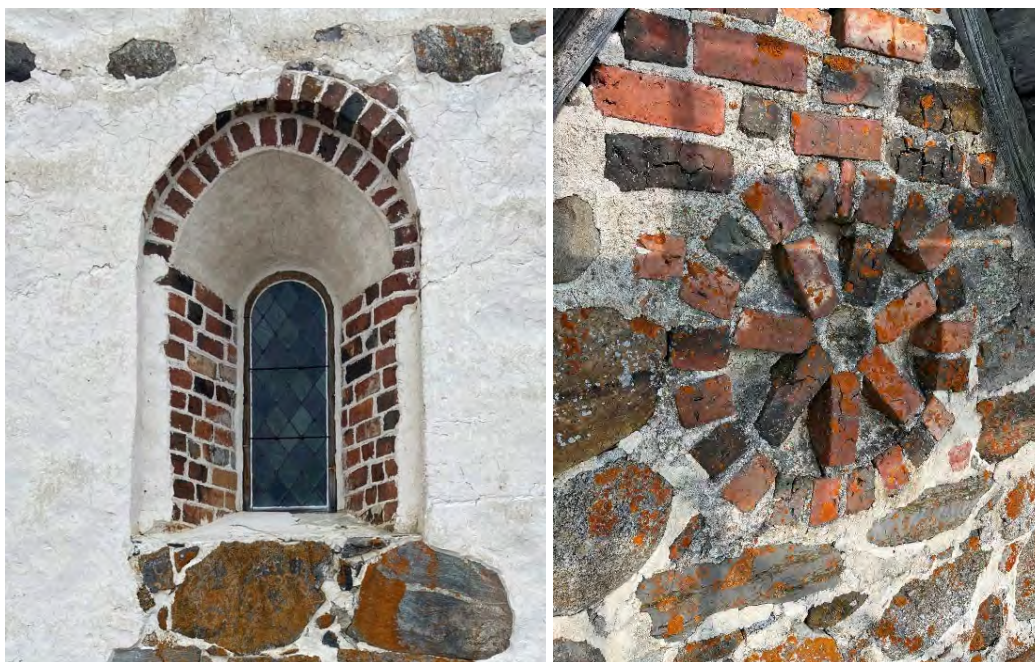
Fig. 136 a-b. Tegelfattat fönster i öster och tegelblindering i väster på Marby gamla kyrka. Foton: OH.

Fig. 57. Marby gamla kyrka från sydväst. Foto: OH 2023. – Se även fig. 136 a–b i kapitlet om Myssjö kyrka.

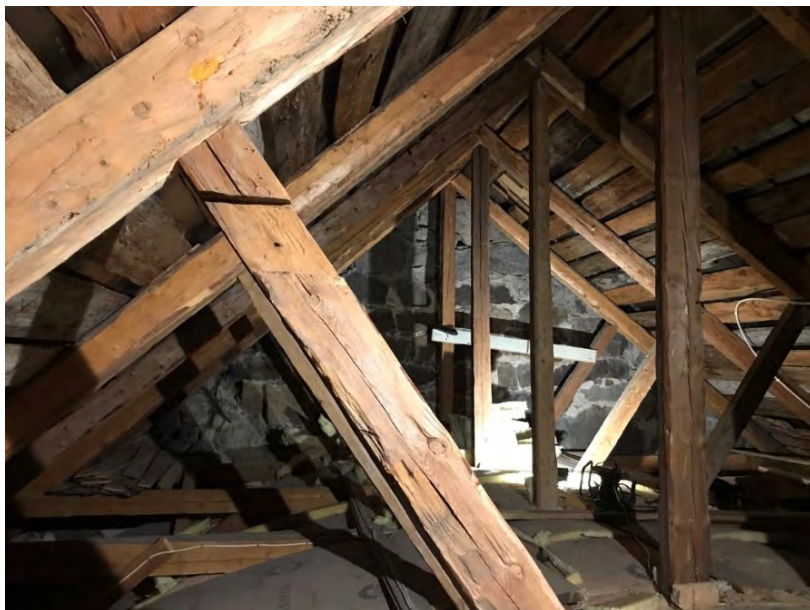
Fig. 137. Bjälke nr 1 (södra snedsträvan mellan hanbjälke och högben i takstol 5 från väster) i Myssjö kyrka. Foto (liksom bilderna i det följande): OH.

- Bjälke 1: södra snedsträvan (eller stödbenet) mellan hanbjälke och högben i takstol 5 – ca $4\frac{1}{2}\times 5$ ", längd: ca 190 cm. På en sida (nu den undre sidan) finns en rad spikhål. På en av de anslutande sidorna finns ca 35 cm från övre änden ett 13 cm brett och 4 cm djupt, hugget urtag med vinkeln ca 52° och med ett spikhål i mitten (fig. 137).

I likhet med de förut beskrivna bjälkarna i Hallens kyrka överensstämmer bjälkarna 1–5 vad beträffar dimensioner och grundbearbetning med hur takstolsbjälkar från 1500- och 1600-talen brukar se ut i jämtländska kyrkor. Dessa bjälkar utgör tydligen avkapade delar av högben i en äldre takkonstruktion, eftersom de har spikhål längs en sida. I tre fall har de nu återstående stumparna dessutom bevarade urtag efter förbindelser med andra bjälkar av motsvarande dimensioner (fig. 137–139).

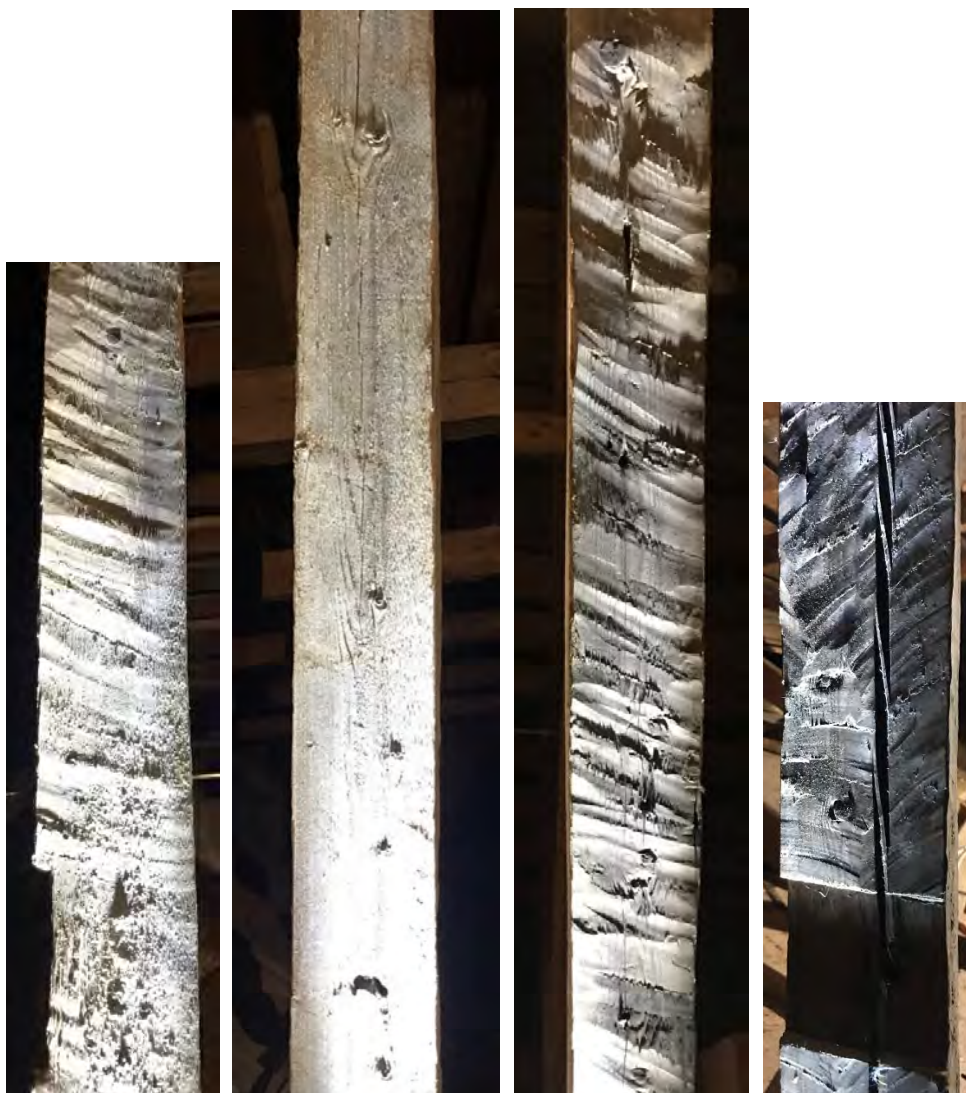
Fig. 140 a–d. Bjälke nr 6 (södra snedsträvan i takstol 10) i Myssjö kyrka från fyra håll. Tolkad som ett ursprungligt högben på utsidan av ett murat gavelröste enligt följande: a) undersida med spår av murbruk, b) utplanad och vittrad utsida, c) ovansida med många spikhål (fotograferad ovanför urtaget), d) insida med ett grunt urtag. Dimensioner: 10×9 cm.

- Bjälke 6: södra snedsträvan (stödbenet) mellan hanbjälke och högben i takstol 10 – ca $4\times 3\frac{1}{2}$ " (10×9 cm), längd: ca 210 cm. På nuv. N sidan finns spår av murbruk, den V sidan är vittrad, på S sidan finns en mängd spikhål och på Ö sidan ett grunt (ca 1 cm djupt) urtag med bredden ca 10 cm, se foton fig. 140 a–d. Bjälken är bilad med en teknik som liknar sprättäljning, men den vittrade sidan verkar ha bearbetats med omsorg för att bli jämn.

Bjälke 6 har som sagt spår som klart tyder på att den har suttit som ett högben på utsidan av ett murat gavelröste. Den uppvisar således en undersida med spår av murbruk, en utsida som är vittrad, en ovansida med många spikhål och en insida med ett grunt urtag och ett spikhål i mitten, där man uppenbarligen har fäst bjälken i något (fig. 140 a–d). Den vittrade och väderbitna utsidan är helt jämn – som om den bearbetats för att vara synlig. Trots att bjälken ser ut att vara sprättäljd på de övriga sidorna

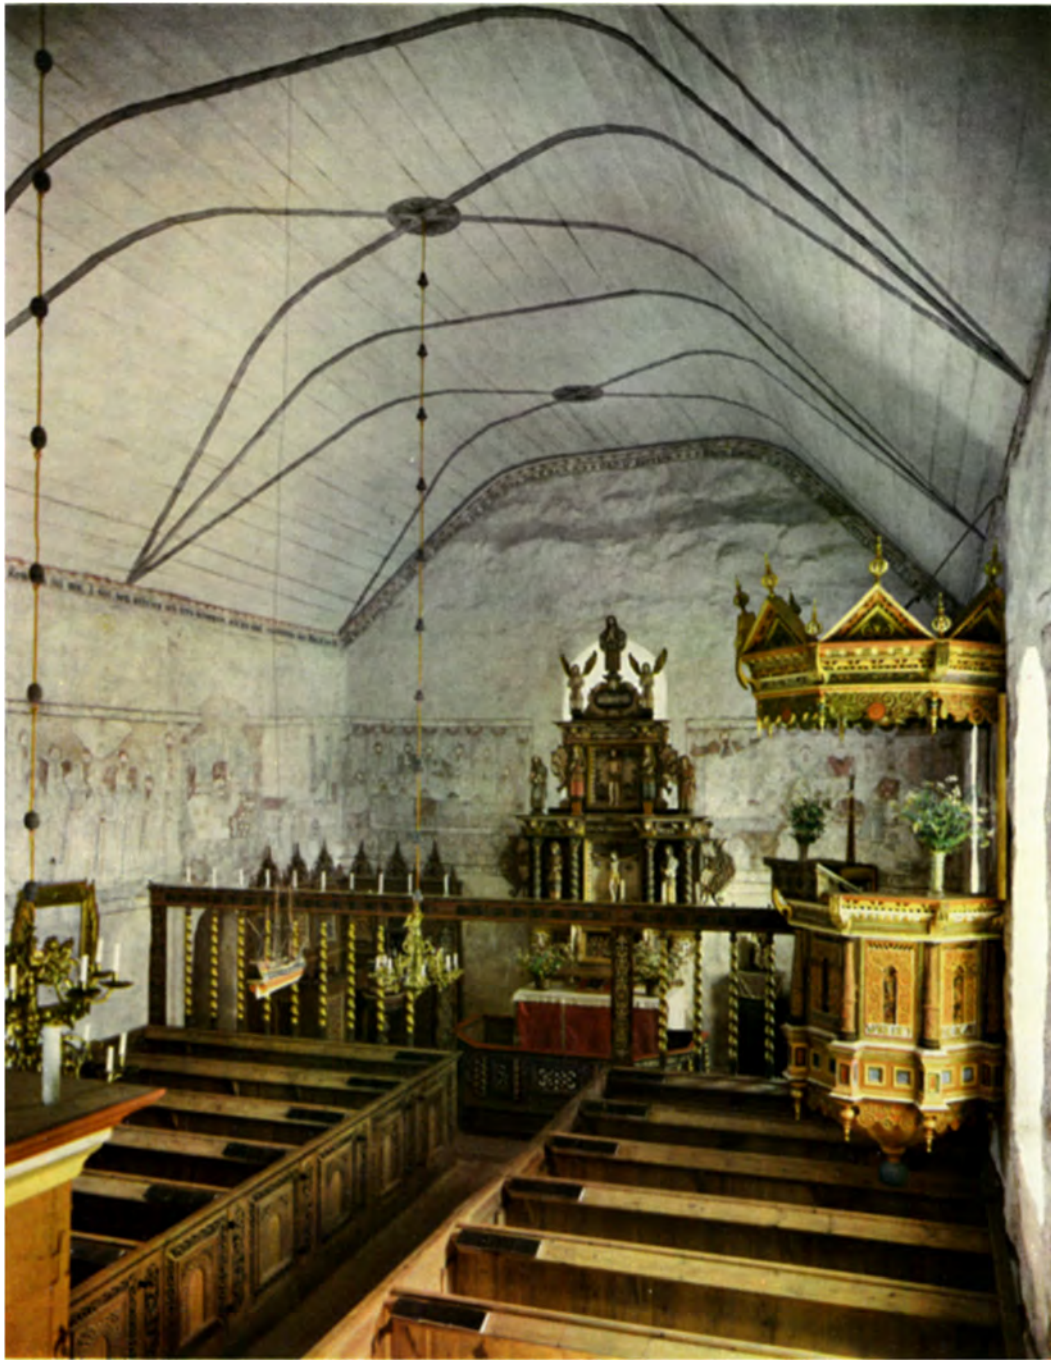
Fig. 143. Ragunda gamla kyrkas interiör efter restaurering. Tredingstak med oklar datering (1500- eller 1600-tal), målningsfris från omkr. 1600 (datering baserad på de avbildade personernas renässansdräkter), predikstol från 1632 (enligt inskrift), korskrank stofferat 1695 (enligt kyrkans räkenskaper). Bård- en längs trätaket är nyskapad. Foto: okänd fotograf, okänt år (efter Hamberg 1953).

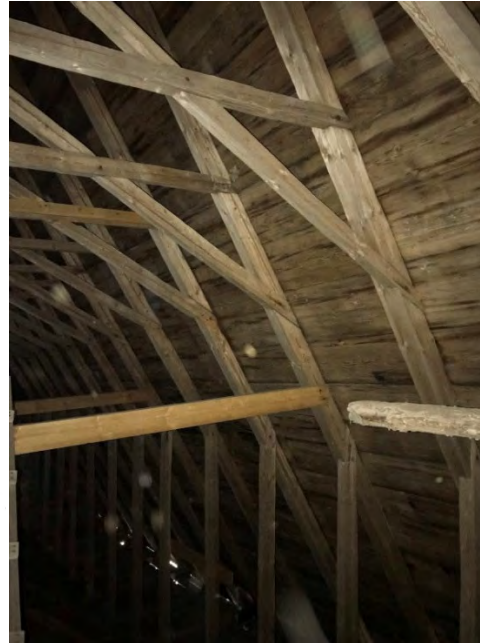
Fig. 145 a–b. Takstolarna i Ragunda gamla kyrka (t.v.) och i Lidens gamla kyrka (t.h.). Den utstickande bommen till höger i bild är en kvarsittande ställningsbom i östra gavelröstet. De ljusa plankorna är fastspikade i modern tid (och fyller egentligen ingen funktion). Ritning: Ola Storsletten & Peter Sjömar (efter Storsletten 2002). Foto: OH.

En skillnad mellan Ragunda gamla kyrka och Lidens gamla kyrka är att den senare blev försedd med tegelvalv. De revs på 1850-talet och bestod av två kupor (nu sitter i stället ett enkelt tunnvalv av trä i kyrkan, men spår av tegelvalven finns kvar). Valven gick så högt upp att en del av de inre remstyckena var synliga nedanför sköldbågarna (Cornell & Rappe 1929–39, s. 220). Sannolikt var dessa valv planerade redan från början, eftersom takstolarnas saxsparrar och hanbjälkar placerats så högt (fig. 145 b).⁶⁹ Valven måste under alla händelser ha varit på plats när kyrkans renässansmålningar tillkom 1561.

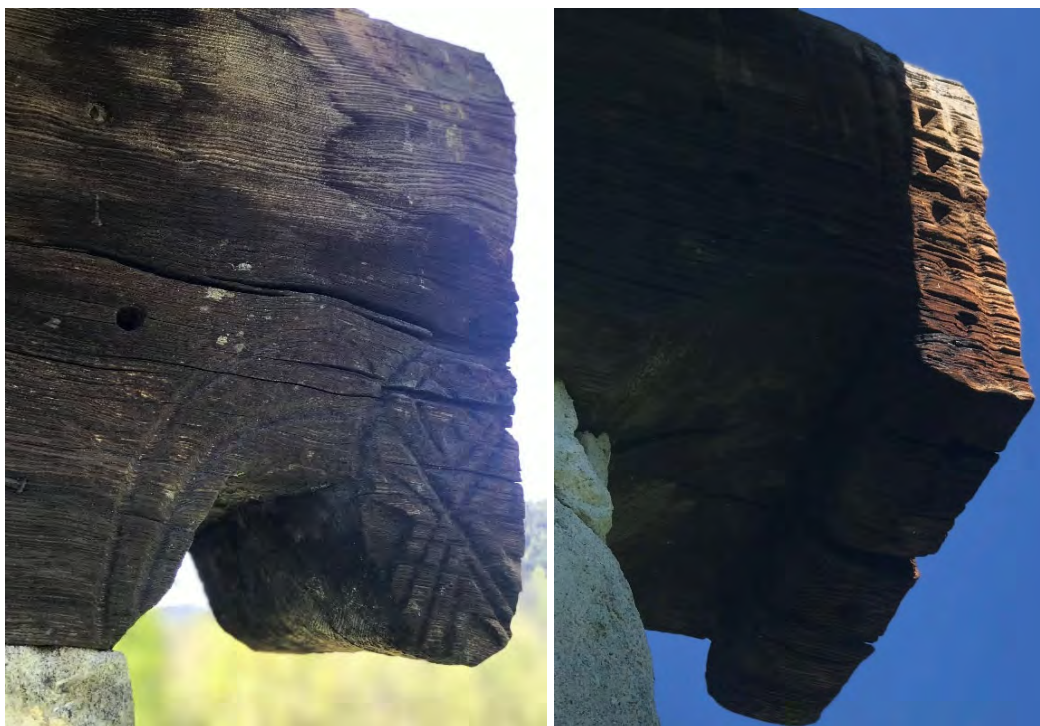
Fig. 147 a–b. Ornering på remstyckenas ändrar mot NV (t.v.) respektive SO (t.h.) i Lidens gamla kyrka. Foton: OH.

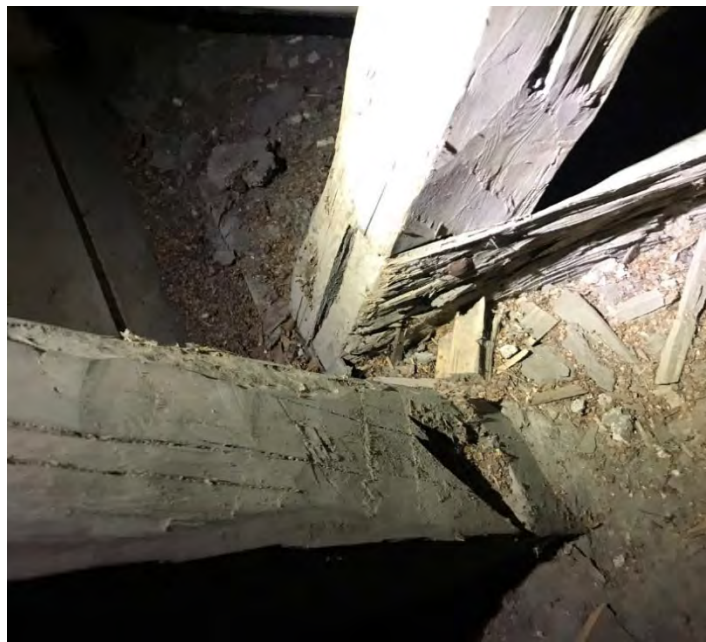
Fig. 149. Förbindelsen mellan stödbenet (upptill på bilden) och den horisontella stickbjälken ovanpå norra muren i en av takstolarna i Ragunda gamla kyrka. Stickbjälken måste rimligen ha kapats före sammanfogningen. Närmast i bild ses en av de sluttande ribbor som håller upp det invändiga tredingstaket. Änden på ribban går ned i ett urtag i det inmurade remstycket som blott anas på bilden, under allt skräp. Foto: OH.

Ragunda gamla kyrka har aldrig haft tegelvalv (hade så varit fallet borde det ha synt i form av fundament till valvpilastrar under golvet eller konsoler insatta i murhörnen). Såvitt vi kan bedöma har kyrkan troligen inte heller haft något annat innertak av trä än det nuvarande tredingstaket. Det finns nämligen inga synliga urtag efter någon annan inre takkonstruktion i remstyckena och takstolarnas stickbjälkar ovanpå murkrönen verkar inte ha blivit sekundärt avkapade (fig. 149).

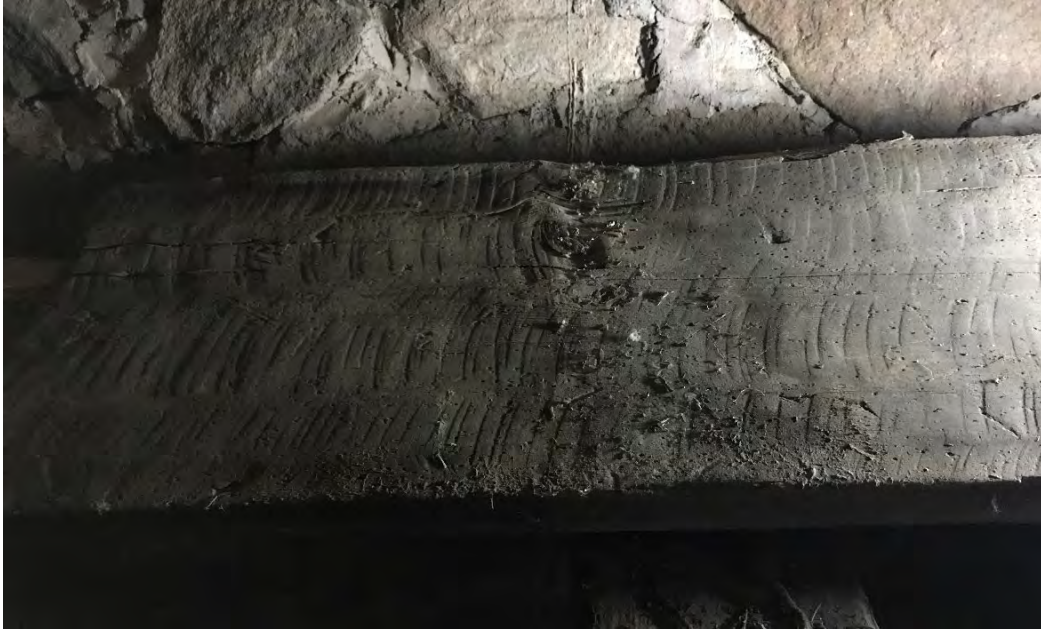
Fig. 151. F.d. golvtilja liggande på vinden i Ragunda gamla kyrka. Här den sprättäljda, nötta ovansidan. Bredd: 42–44 cm.

2019 besökte författarna kyrkvinden i Ragunda, varvid prover togs från golvtiljan. Ett uppföljande besök gjordes av Olof Holm 2021. Plankan är grov: hela 44 cm bred i ena änden, 42 cm i andra och ca 12 cm som tjockast (fig. 151–153). Träslaget är furu. Den plana sidan, här kallad ovansidan, är sprättäljd i fem eller bitvis sex band, men ytan är nött. Smalsidorna är jämna, men nu delvis rötskadade. Om golvtiljan legat kant i kant med liknande golvtiljor bör ovansidornas kanter ha slutit tätt mot varandra. Undersidan uppvisar i ena änden ett långt urtag och där finns ett stort plugghål.

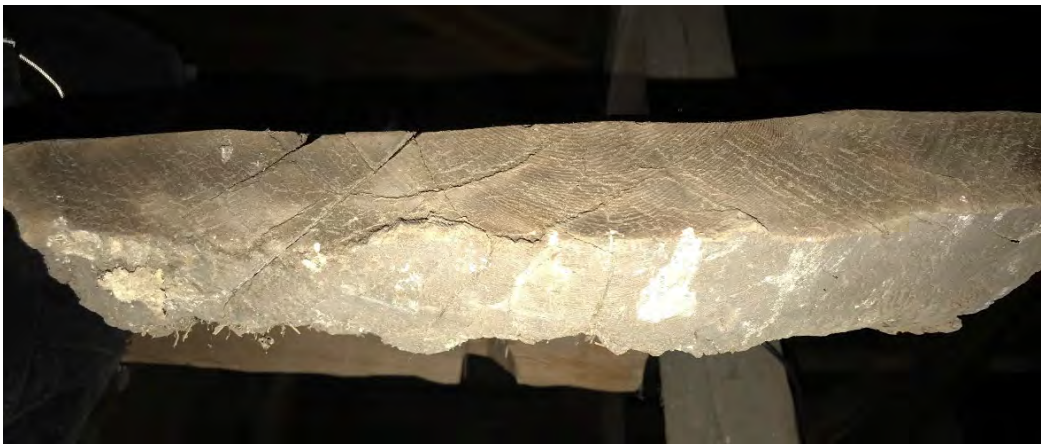
Fig. 152. Golvtiljans numera avkapade ände. Tjocklek: ca 10–12 cm.

Resten av undersidan har rötskador som kan ha uppstått av att den har legat nära fuktig mark. Troligen har denna yta från början varit obearbetad eller endast grovhuggen efter klyvningen av stocken. Golvtiljans nuvarande längd uppgår till cirka 230 cm, men ena änden är avkapad med yxa (fig. 152). Golvtiljan har alltså från början varit längre. Huggytorna i snittet saknar rötskador, vilket tyder på att kapningen är gjord efter att rötskadorna uppstått.

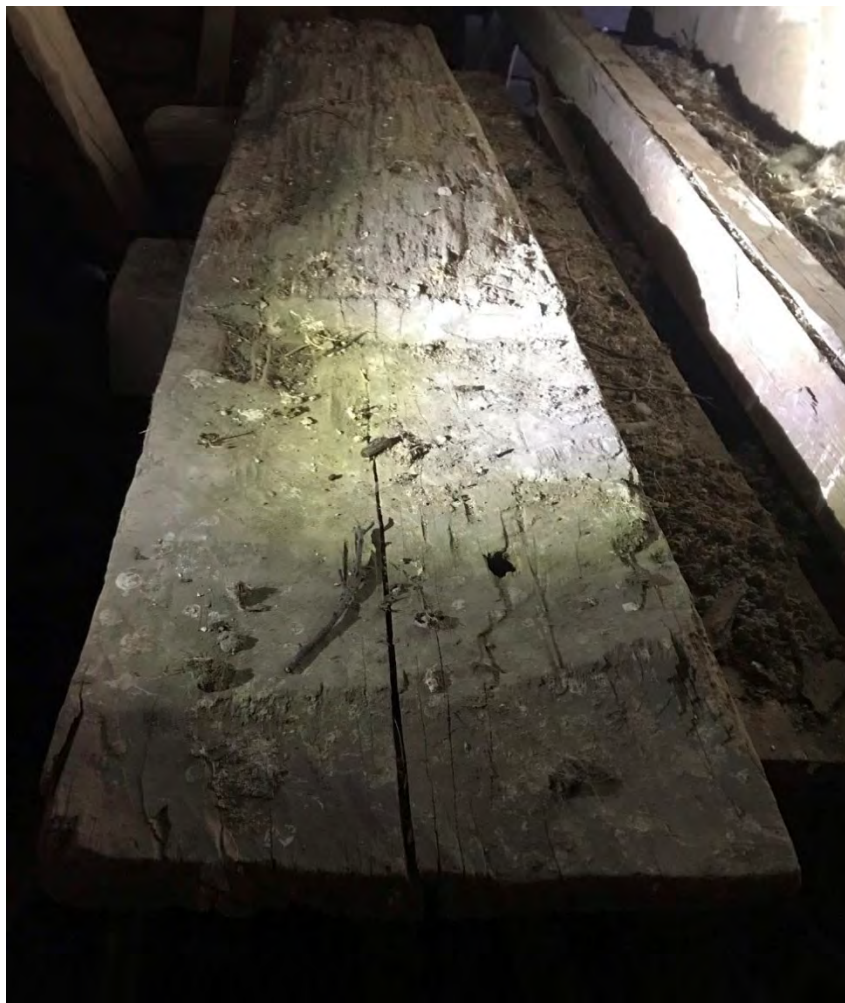
Fig. 153. Golvtiljans rötskadade undersida med ett långt urtag närmast i bild. Foton fig. 151–153: OH.

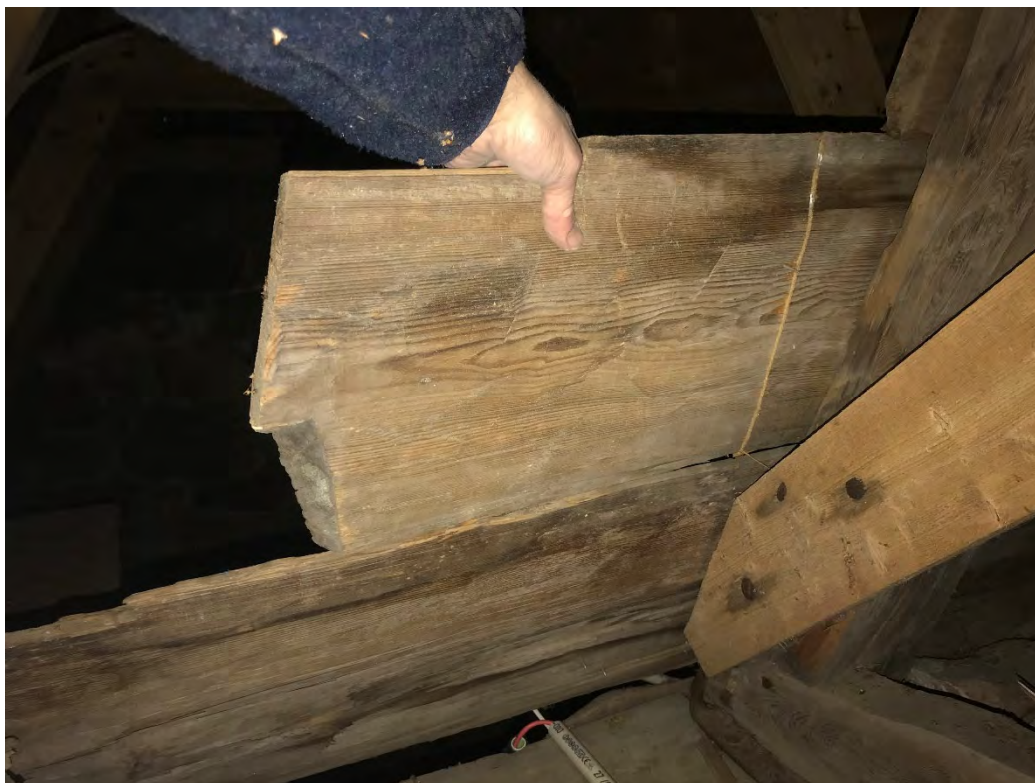
Fig. 154. En bit av de gamla (ursprungliga?) undertaksbrädor som är bevarade över långhuset i Ragunda gamla kyrka. (Just denna bit har någon sågat loss vid byggnadsarbete/elinstallation för att vidga öppningen in till sakristians vind.) Foto: OH.

Vid vårt besök 2019 genomsökte vi Ragunda gamla kyrkas vind för att försöka hitta mer virke med spår av sprättäljning – virke som skulle kunna vara återanvänt från en äldre kyrka. Resultatet blev negativt. Det finns många gamla, möjligen ursprungliga undertaksbrädor i behåll i taket (fig. 154), men de är bilade tvärs fibrerna, inte sprättäljda. Ingen av dem är, såvitt vi kunde se, återanvänd från en äldre byggnad. (Att alla de gamla undertaksbrädorna nu sitter i takfallens nedre delar och att vissa är vända med den ursprungliga utsidan inåt, kommer av att hela taket var nedtaget i samband med restaureringen 1925–26, se Salvéns rapport i ATA.) Inte heller några takstolsbjälkar ser ut att vara återbrukade.

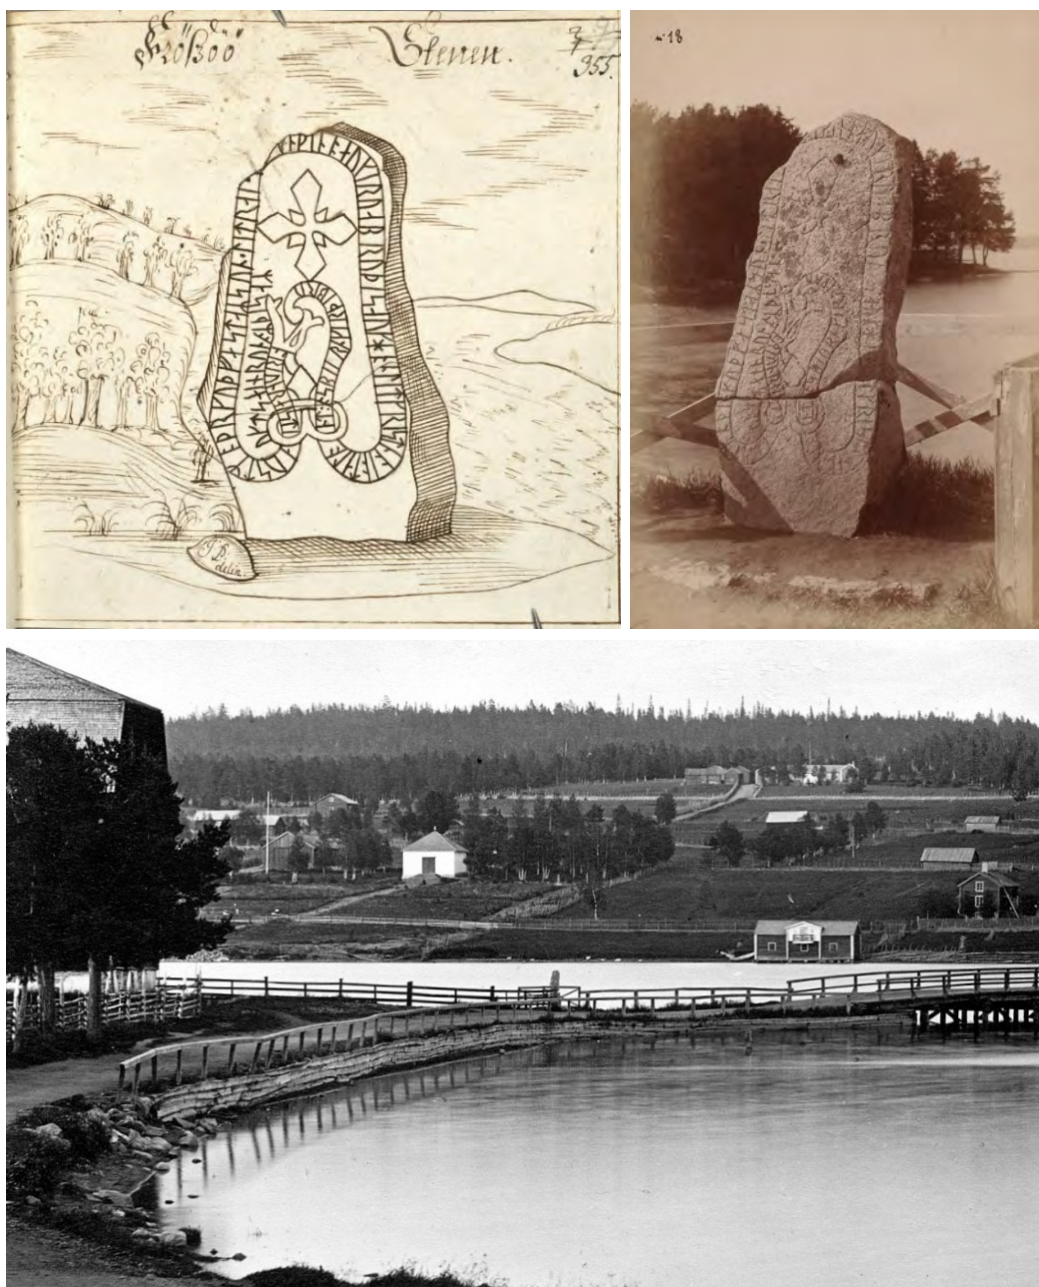
Fig. 156 a–c. Frösöstenen (omkr. 1050–1080), här på sin sannolikt ursprungliga plats. Inskriften lyder (efter Williams 1996): ”Östman Gudfasts son lät resa denna sten och göra denna bro, och han lät kristna Jämtland. Åsbjörn gjorde bron. Tryn och Sten ristade dessa runor.” Teckning: Johan Peringskiöld 1687, Palmiskiöld 308, UUB. Foto, upptill: okänd fotograf senast 1884, fotoalbum i Bibliothèque nationale de France. Foto, nedtill (beskuret): okänd fotograf (omkr. 1879–81), Föreningen Gamla Östersund.

Östman, son till Gudfast, var den som enligt Frösöstenen *lät kristna Jamtland*, ”lät kristna Jämtland” (fig. 156 a–c). Denne man hade tydligen lyckats påverka andra i det jämtländska samhället så till den grad, att ett beslut om att anta vissa grundläggande kristenrättsbestämmelser hade kunnat fattas, vilket han tar åt sig äran för i inskriften (Holm 2012, s. 134 med litt.hänv.). Stenen är ristad i en stil som var väl förankrad i Medelpad, Hälsingland, Gästrikland och Uppland och kan dateras till omkr. 1050–1080 (Gräslund 1996; Williams 1996, s. 50, 55 f.; Källström 2007, s. 235, 285 ff.).

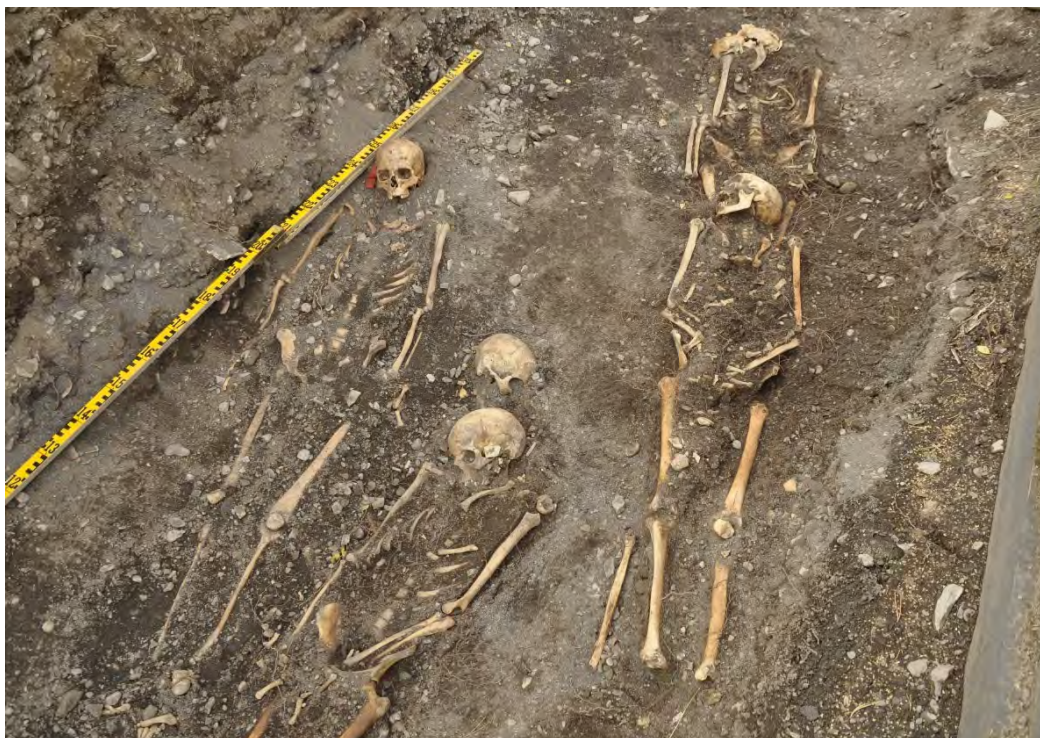
Fig. 157. Tätt liggande, tidigmedeltida kvinnogravar under norra bogårdsmuren vid Frösö kyrka. Foto: Anna Engman 2014.

Fynden 2014 av tätt liggande kvinno- och barngravar från 1000-tal och 1100-tal under den norra bogårdsmuren vid nuvarande Frösö kyrka tyder på att åtminstone den västra delen av den stora romanska stenkyrkan byggdes på en redan befintlig, strikt könssegregerad kyrkogård, som då hade använts frekvent för kristna begravningar under några generationer (Engman 2015; 2020). I föreliggande rapport (s. 52 f.) har argument framförts för att Frösö kyrkogård i sitt äldsta skede användes av en befolkning inom ett större område än enbart det som senare kom att utgöra Frösö socken. Vi menar att den höga gravtätheten i det undersökta schaktet tyder på det (fig. 157 härintill samt fig. 44). Några spår av en föregångare till stenkyrkan har dock inte hittats.

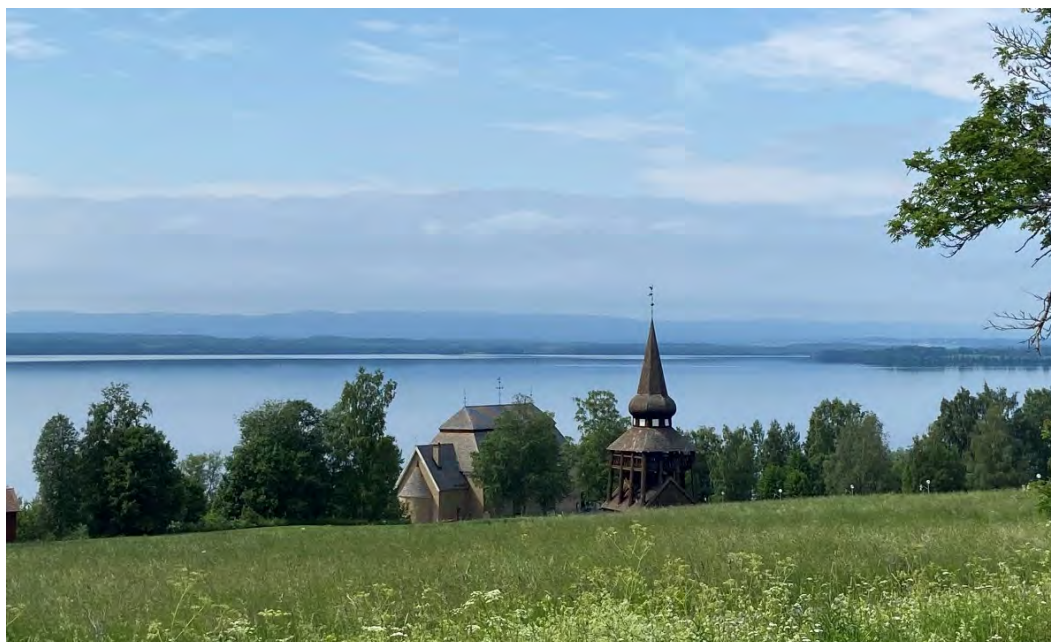
Fig. 158. Hackås kyrka vid Storsjöns strand. Taklaget över koret (nuv. sakristian) daterat till omkr. 1151–1163. Långhuset ombyggt 1770–71. Klockstapeln uppförd av Per Olofsson i Dillne 1750–52. Foto: OH juni 2022.

När vårt projekt började var de äldsta daterade kyrkorna i Jämtland *Åre gamla kyrka* med taklag över kor och långhus daterade till tidsspännet omkr. 1155–1161 samt *Hackås kyrka* (fig. 158), vars taklag över koret daterats till omkr. 1151–1163.⁷¹ Under första etappen av vårt projekt upptäcktes undertaksbrädorna från en *stankyrka* i *Kyrkås* som daterades till intervallet 1143–1159 (år 1143 avser den yttersta synliga årsringen i ett av proven). *Näs kyrkas* ursprungliga taklag över långhuset daterades till sannolikt

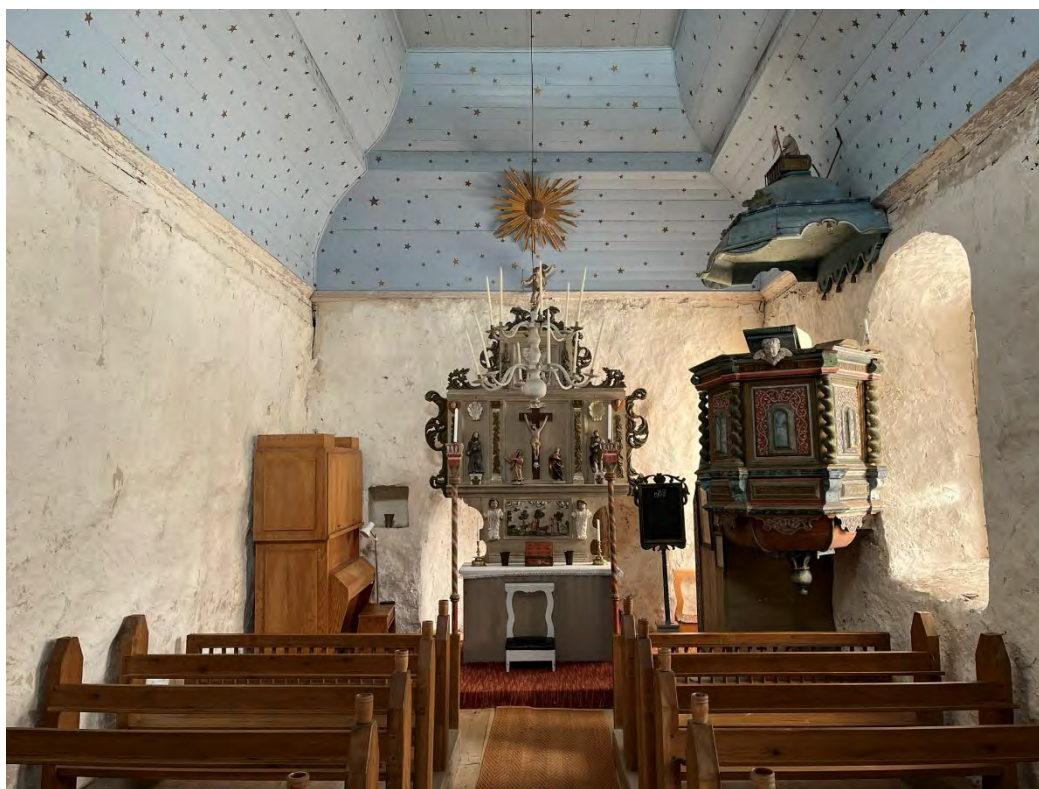
Fig. 160. Kyrkås gamla kyrka, Jämtlands minsta salkyrka av sten och den sista som uppfördes under den byggnadsepok som varade under första halvan av 1500-talet, enligt hittills framkomna dateringar. Taklag av virke fällt 1543–1544/45 (innertaket yngre). Foto: OH.

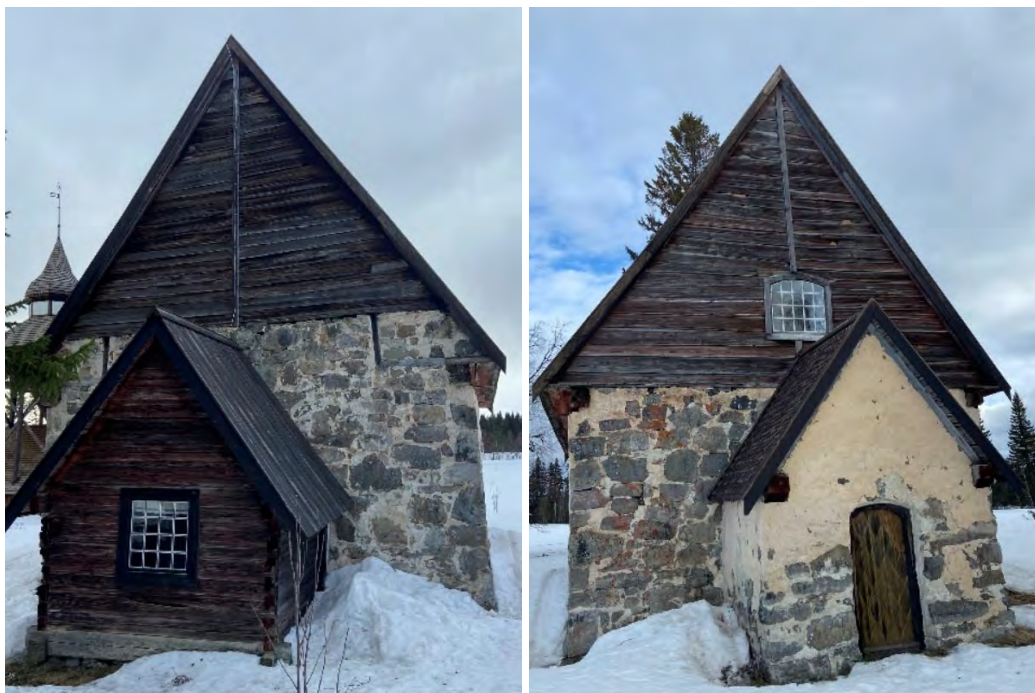
Fig. 161 a–b. Östra respektive västra gaveln på Kyrkås gamla kyrka, med murverk som slutar på olika höjd. Den timrade sakristian och det murade vapenhuset utgör senare tillbyggnader (dendrodaterade till omkr. 1673 respektive omkr. 1747, Olofsson 2008). Foton: OH.

I fallet Kyrkås är det fråga om det inte går att se spår av de försämrade villkoren för kyrkobyggande i kyrkans arkitektur. Som framgår av fig. 161 a–b slutar gavlarnas murverk på olika höjd och resten är utfyllt med brädor. En tolkning skulle kunna vara att församlingen år 1545 avbröt planerna på att mura gavelröstena ända upp, som en besparingsåtgärd till följd av Gustav Vasas indragning av kyrkans tiondeinkomst. Kyrkås gamla kyrka kan med den tolkningen betecknas som en ofullbordad stenkyrka.

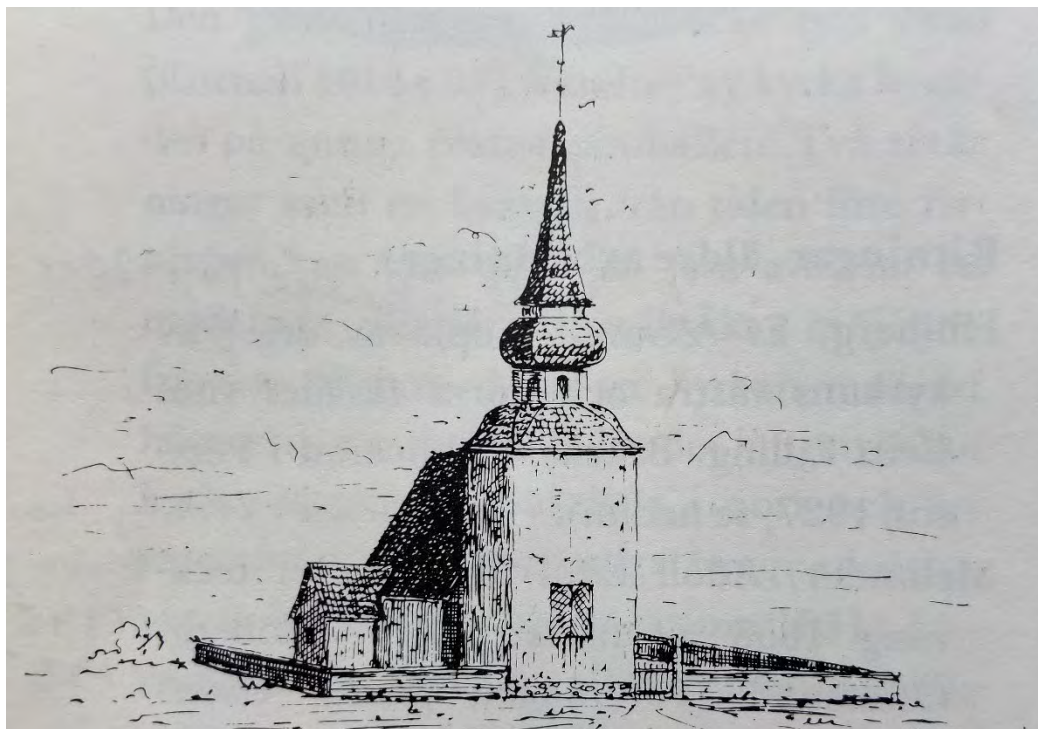
Fig. 162. Bräcke gamla kyrka, uppförd av timmer på 1580-talet, riven 1861. Sakristian tillbyggd 1650, tornet uppfört 1776 av Pål Persson i Stugun. Brädselningen utanpå kyrkan var enligt kyrkans räkenskaper gjord 1752. Från nordväst. Teckning: A. E. Melander, kopierad efter en teckning av dekorationsmålaren J. P. Moberg 1858. Föreningen Gamla Östersunds samlingar. Efter Almqvist 1984, s. 118.

Den numera rivna, knuttimrade kyrkan i Bräcke (fig. 162) kom därmed att bli den sista nya kyrkan som uppfördes i Jämtland under undersökningsperioden.⁷⁹ Varför en ny kyrka uppfördes där då sägs inte explicit i räkenskaperna, men det framgår att många utlägg för liturgiskt nödvändiga böcker och föremål behövde göras under de följande åren, vilket tyder på att föregångaren (som rimligen också var en träkyrka) hade brunnit ned med inventarier och allt.⁸⁰ Den nya kyrkan fick en rektangulär planform och mätte invändigt knappt 10×6 m (inv. 1831 i Härnösands domkapitels arkiv F V a:1, HLA). Den var således något rymligare än stenkyrkan i Kyrkås, men ungefär lika låg: bara 3,5 m upp till takfoten (enligt fört. 1753 i Ekdahl A 10, ATA).

Påfallande är också att den nya träkyrkan i Bräcke knuttimrades. Enligt Adolf Melanders teckning fig. 162 var den timrad med släta knutar; inga knutskallar stack ut under den sekundära ytterpanelen. Detta var en teknik som kom att tillämpas för att bygga kyrkliga byggnader av trä i Jämtland även under det följande århundradet, såsom Rödöns kyrkas vapenhus omkr. 1600–08 (nu kyrkbod) och Kyrkås gamla kyrkas sakristia omkr. 1673 (fig. 163 a–c; Olofsson 2008; Andersson MS). Traditionen att bygga träkyrkor i stavkonstruktion var då uppenbarligen inte längre levande i detta landskap.

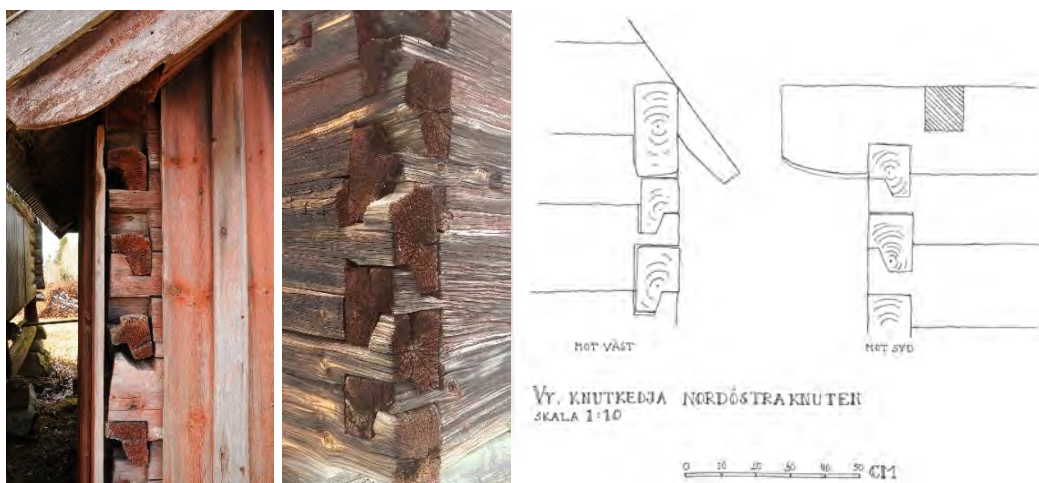
Fig. 163 a–c. Knuttimring med skarpkantat timmer och släta knutar i Rödöns kyrkas f.d. vapenhus (nu kyrkbod) omkr. 1600–08 (t.v.) och Kyrkås gamla kyrkas sakristia omkr. 1673 (mitten och t.h.). Foton: BO resp. OH. Uppmätning: Christina Persson och BO; renritning: BO (efter Olofsson 2008).
