Gravvårdar i trä

Förvaltning av ett förgängligt
kulturarv - en vägledning

Svenska kyrkan

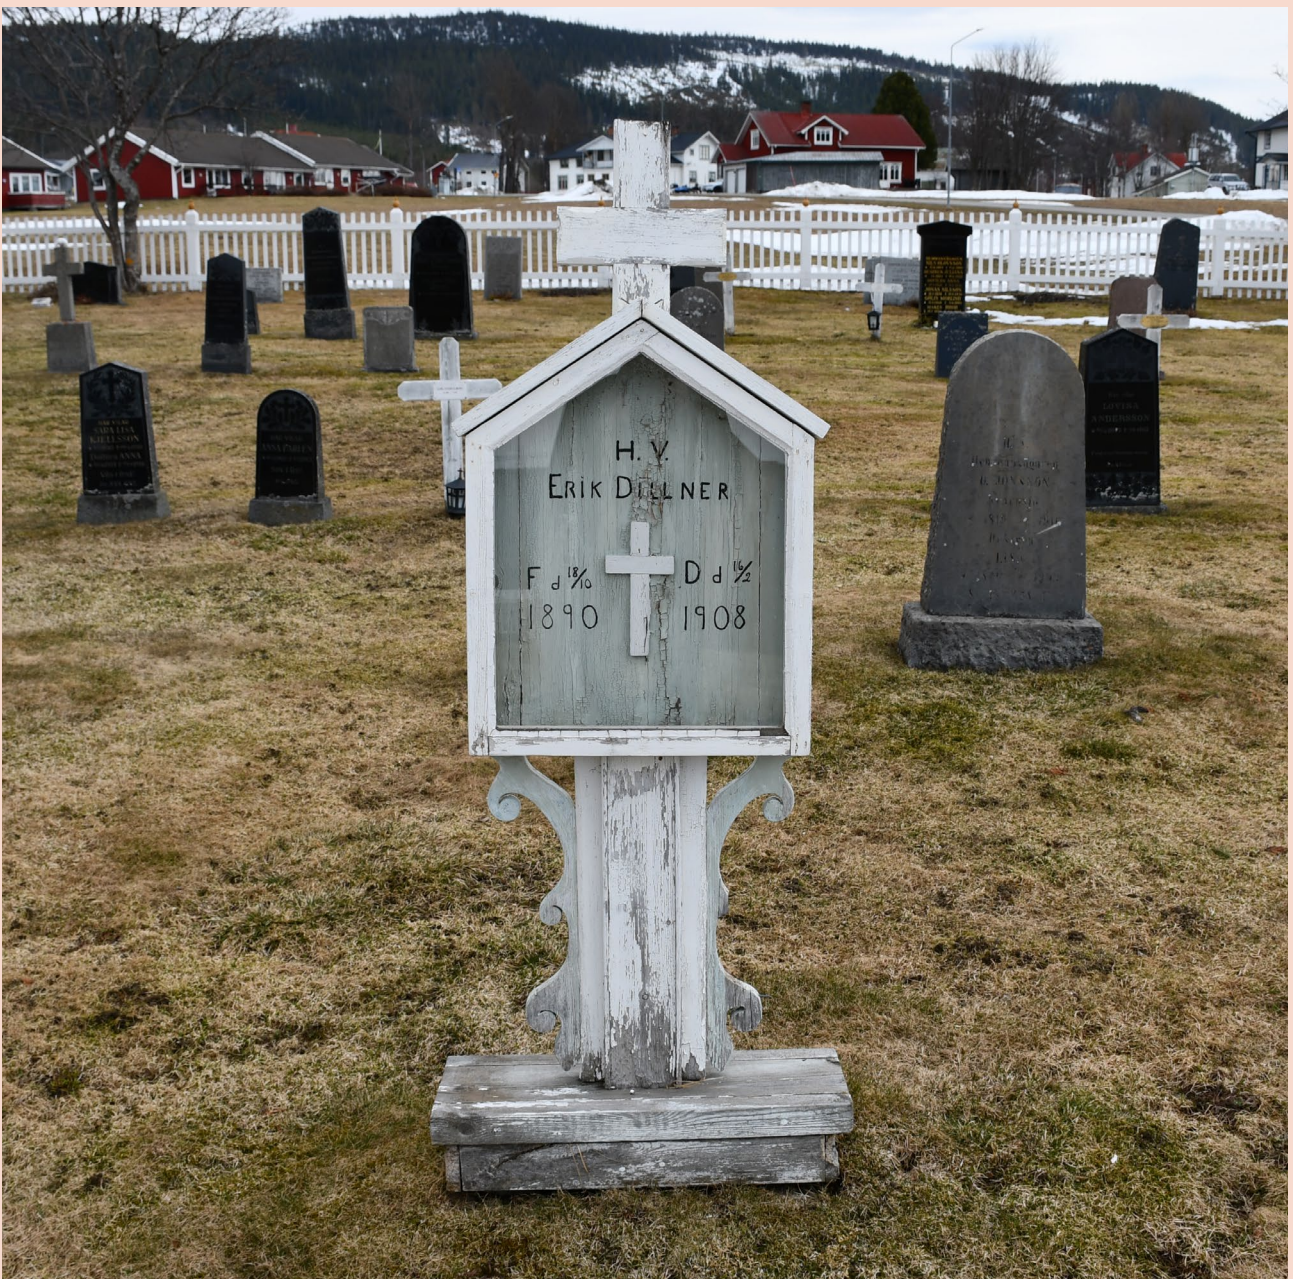
Gravvård i trä i form av ett skåp med glasruta från 1908 på Klövsjö kyrkogård. Foto: Henrik Ylikoski.

En ovanlig variant av trägravvård är de med ett skåp med en glasruta framtill. Det förekommer både varianter där texten är målad utanpå glaset och inne i skåpet. Det finns även öppna skåp utan glas.

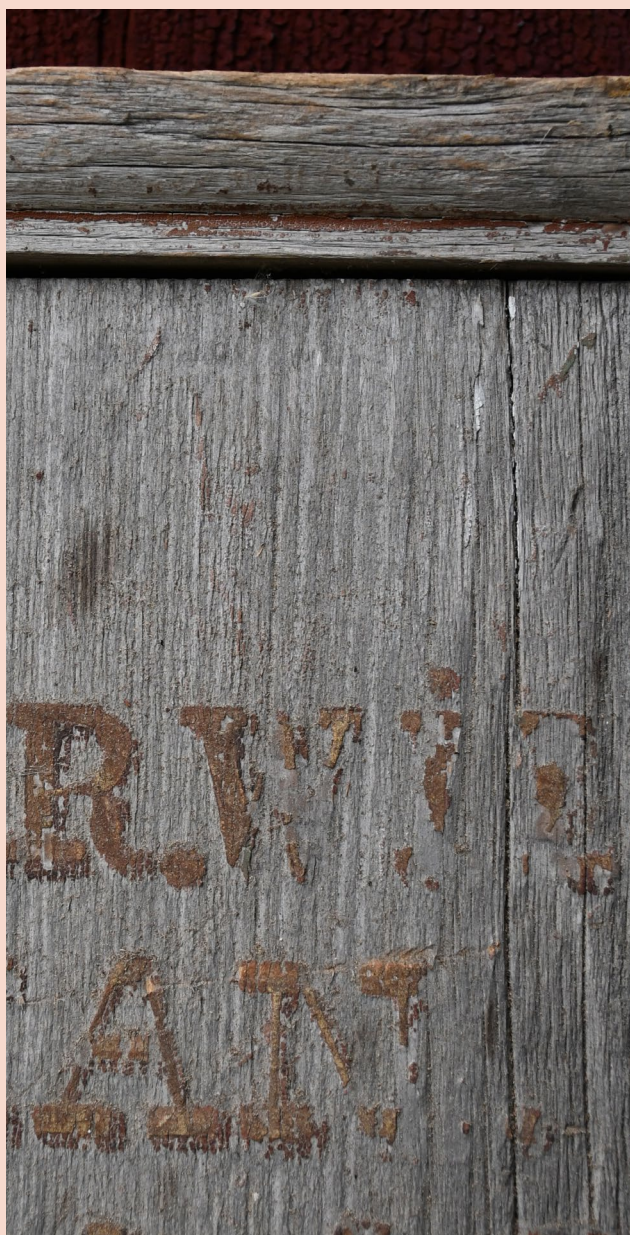
Gravvård i trä från 1874 vid Häsjö gamla kyrkas begravningsplats. Den målade texten är till stor del bevarad, liksom färgspår på delar av gravvården.

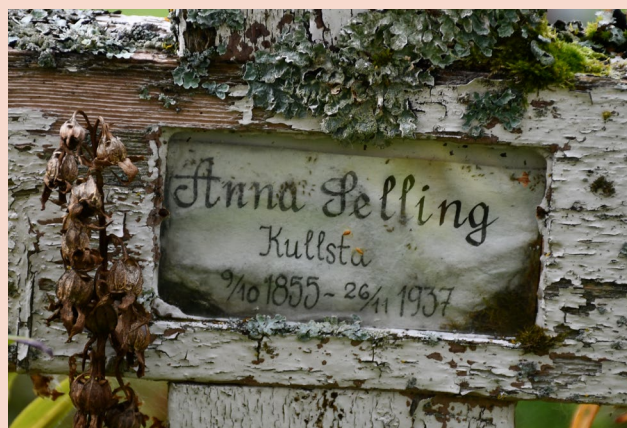
Plakett med glasskiva som skyddar papp bakom, daterad till 1937 på gavelkors i trä, på Ragunda kyrkogård.

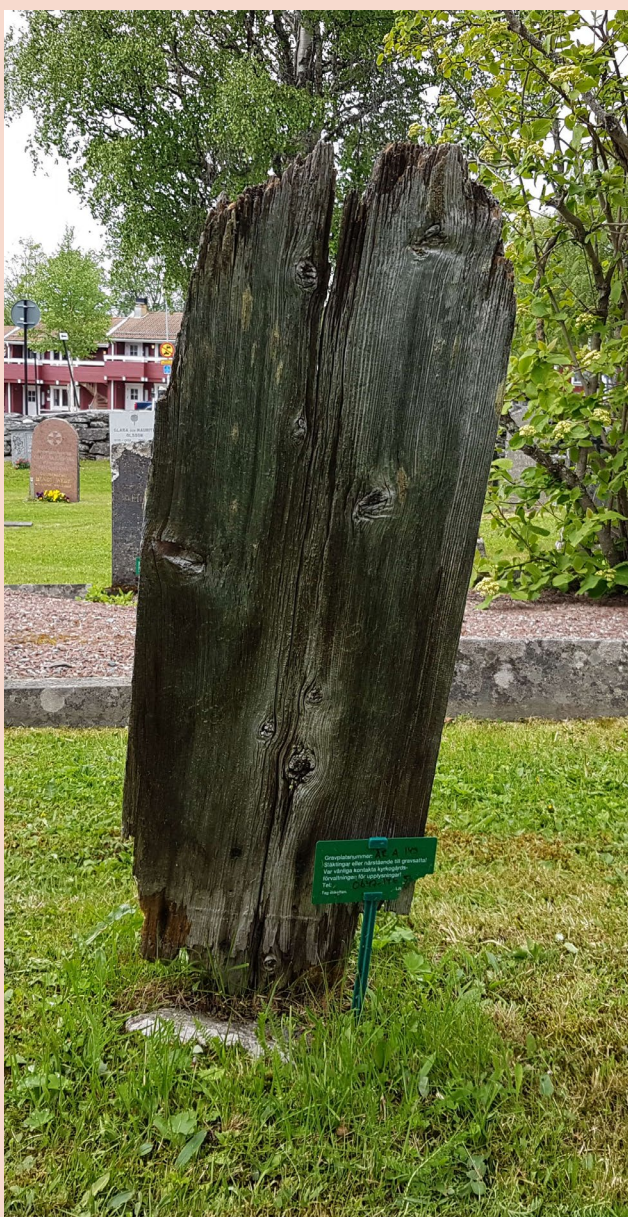
Äldre gravvård i trä på Åre gamla kyrkogård. Inga åtgärder kan bevara eller återskapa gravvårdens karaktär och eventuella dekorelement. Som mest kan stöd monteras för att förlänga dess kvarvarande på kyrkogården.

Att inte genomföra några åtgärder på gravvårdar i trä rekommenderas endast i de fall där gravvårdarna redan är i starkt förfall och inga åtgärder kan bevara eller återskapa tidigare form, text, eller andra delar och detaljer.

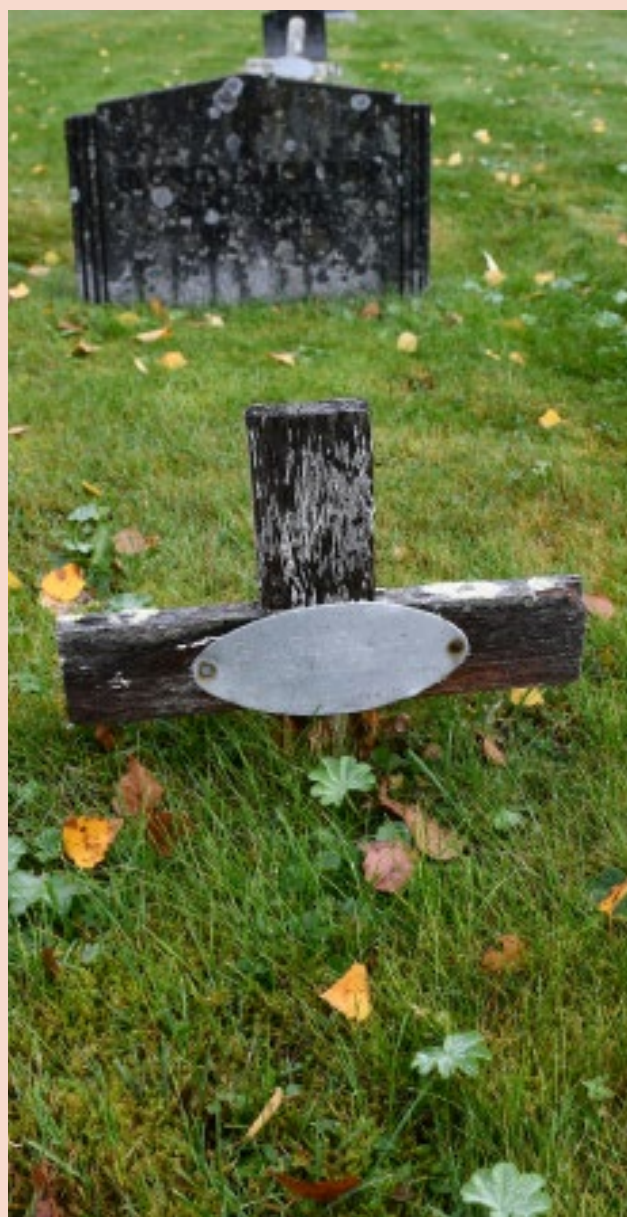
Gravkors i trä från 1952 på Borgvattnets skogskyrkogård. Korset har blivit allt kortare med tiden till följd av att korset tar mest skada från markfukt.

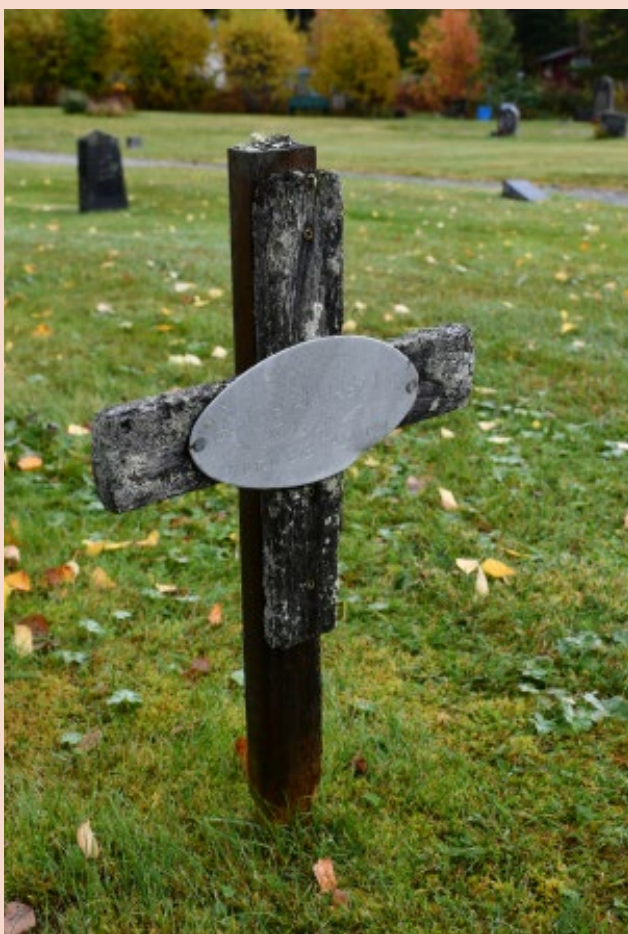
Gravkors i trä daterat till 1951 som monterats på ett stöd, på Borgvattnets skogskyrkogård. På avstånd ser stödet ut som en del av korset.

Reparationer av gravvårdar kan genomföras på olika sätt. Det är inte ovanligt att den mest utsatta delen av en trägravvård är vid foten, närmast marken. Ett sätt att reparera denna del är genom skarvning av materialet. Det finns även exempel där en avbruten gravvård har monterats på ett större stöd.

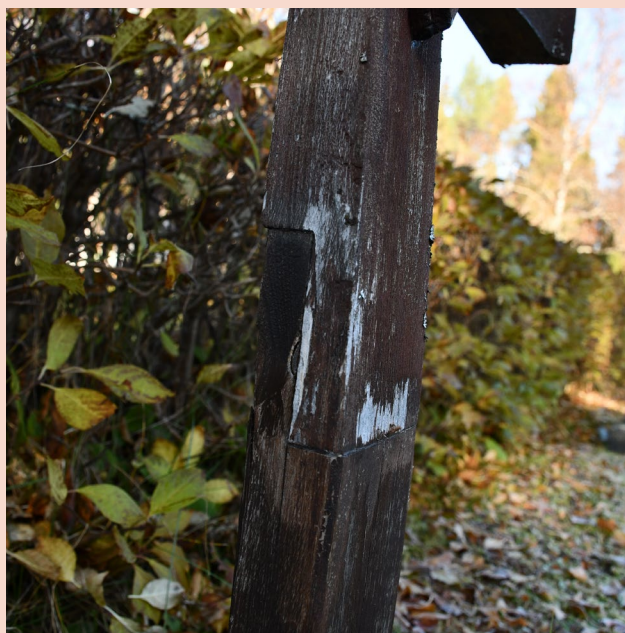
Ihopskarvat gravkors i trä med okänd ålder på Storsjö kyrkogård.

- Om ett äldre träkors i huvudsak är i gott skick men är skadat vid foten närmast marken kan en lagning genomföras genom skarvning för att det ska kunna fortsätta stå.
- Kors med raka enkla former kan placeras på ett stöd utan att det i stor utsträckning påverkar korsets utseende. Detta tillvägagångssätt kan även vara mer hållbart än en skarvning.
- Reparationer på äldre trägravvårdar med mer avancerade och arbetade former bör undvikas om det innebär att byta ut dekorlement.

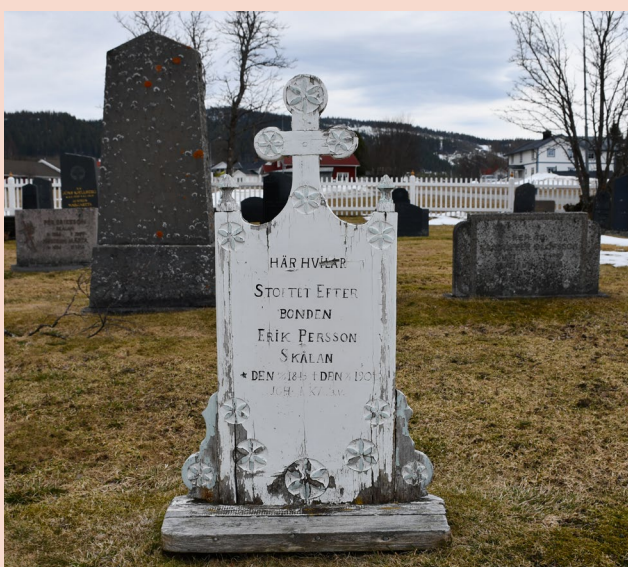
Gravvård i trä som har målats om i omgångar, på Klövsjö kyrkogård. Foto: Henrik Ylikoski.

Återkommande målning av trägravvårdar kan ses som ett sätt att kontinuerligt underhålla, men det riskerar dels att äldre färglager inte längre syns, dels att bemalad text målas över och blir svår att återskapa. Det finns även risker med målning om en färgtyp används som inte är lämplig för trä. I dessa fall kan en olämplig färgtyp snarare få motsatt effekt för en trägravvård, och förkorta dess livslängd i stället för att förlänga den.

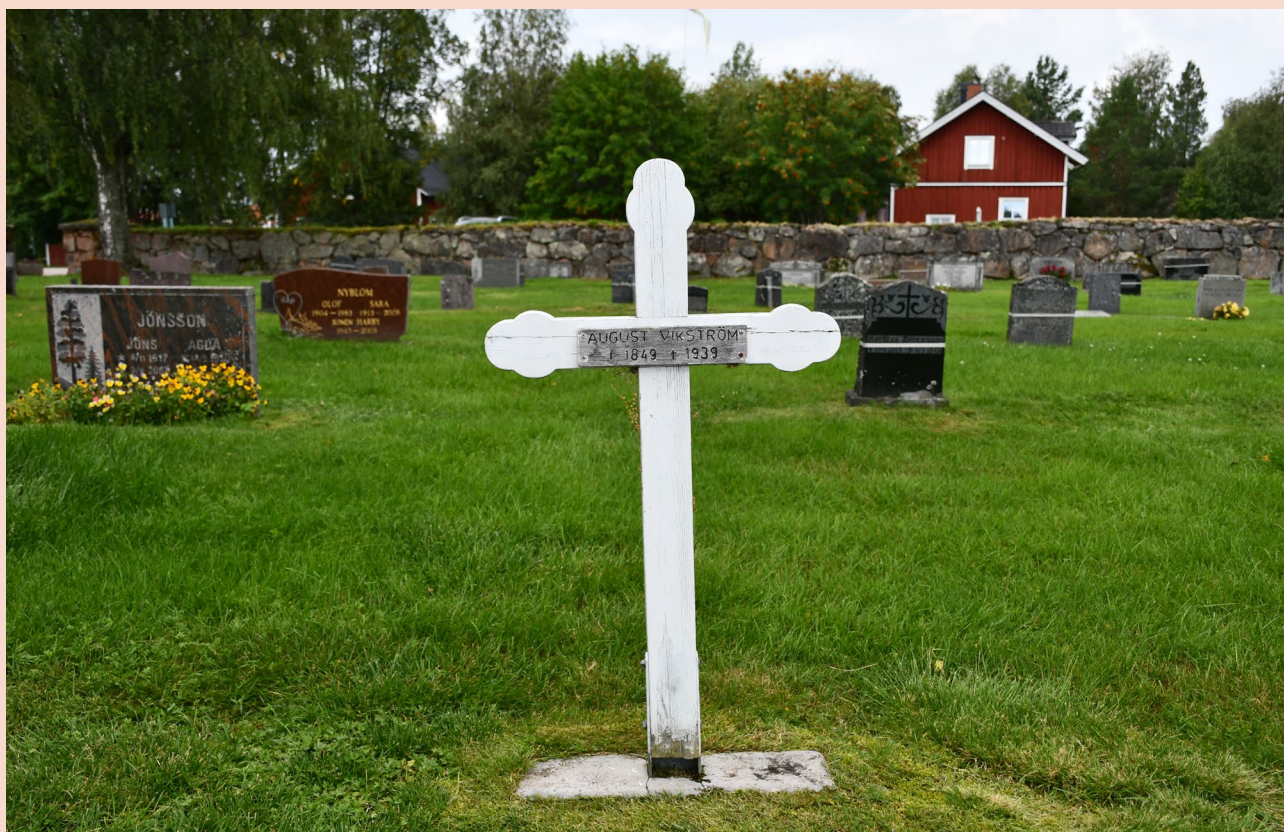
En sentida kopia av ett gravkors i trä från 1939. Den ursprungliga plaketten har flyttats från det tidigare korset.

De fall där det kan vara lämpligt med kopior är främst där den ursprungliga formen är lätt att återskapa, eller där man har en enkel form att förhålla sig till. Det är även lämpligt i fall där det antingen saknas text helt eller finns en plakett som kan återanvändas på kopian.

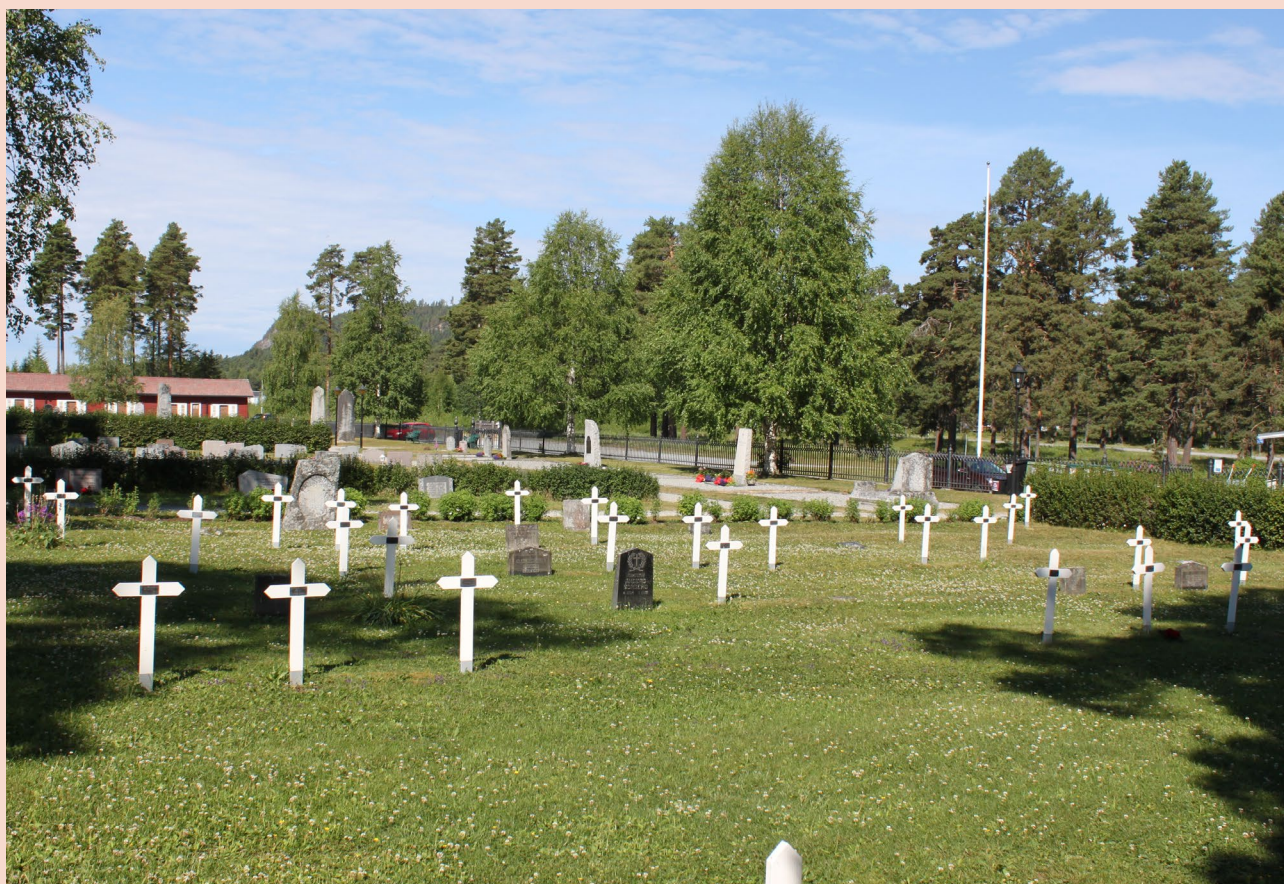
Kopior utifrån en schablon på Stuguns nya kyrkogård. Plaketter hade sparats allt eftersom trasiga trägravvårdar togs bort genom åren och man kunde med hjälp av dessa och äldre gravkartor identifiera trägravvårdarnas tidigare placering. En schablonmässig korsform tillverkades och de äldre plaketterna monterades.

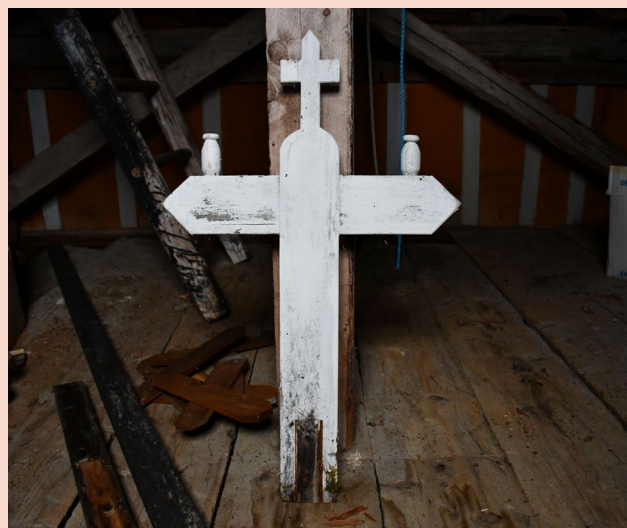
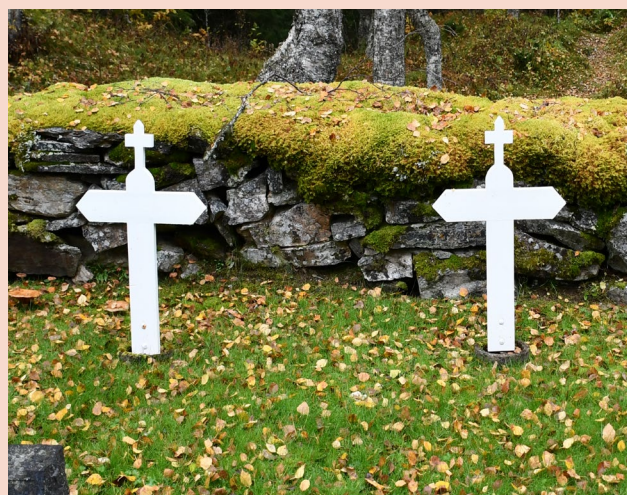
Exempel på kopior som förändrats med tiden på Kolåsens kyrkogård. Bilden till vänster visar den äldsta varianten av träkors med snidade knoppar på korsarmarna, där en saknas, och där ett kors tidigare funnits högst upp. Överst till höger ses en senare variant som även det har svarvade knoppar samt kors upptill. Idag på kyrkogården är korsen snarlika men är något förenklade utan svarvade knoppar.
