# Jämtländsk byggnadskalk

Erfarenheter från ett  
kunskapsuppbyggnadsprojekt

RAPPORT – JAMTLI 2012:46  
ISSN 1654-2045

# Jämtländsk byggnadskalk – redovisning av projekt 2010 - 2011

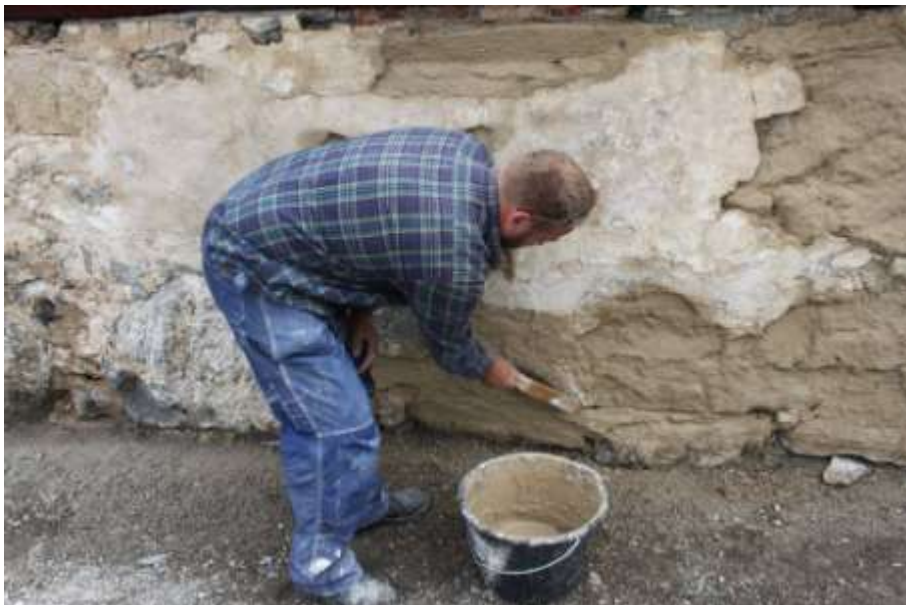
En slamma borstades in på ren sten för att skapa bättre vidhäftning för grundningen.

På ren sten borstades först en slamma in för att få god vidhäftning mot stenen. Detta gjordes på tisdagen. Slamman hade en konsistens ungefär som filmjolk.

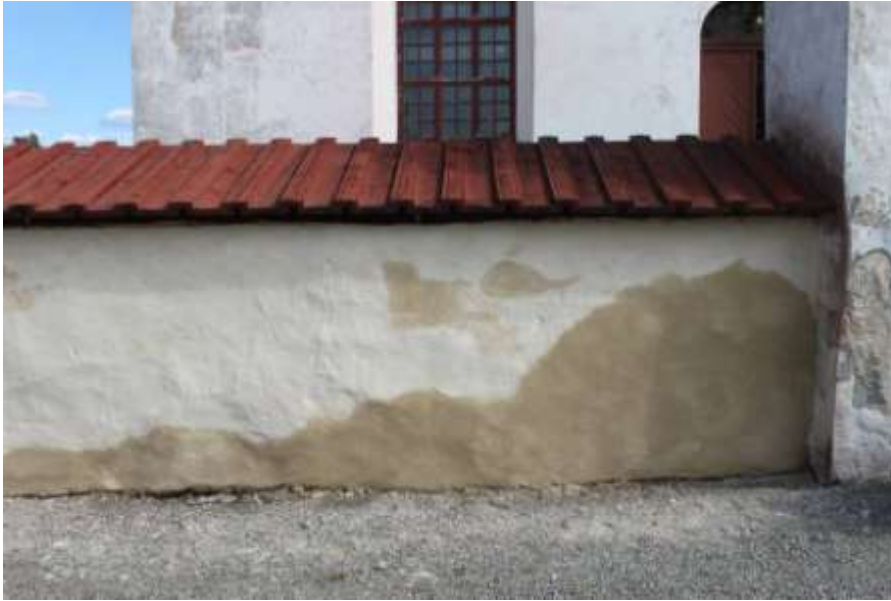
Denna bild togs den 7 juli 2011 när muren var nyligt avfärgad och kan jämföras med föregående bilder.

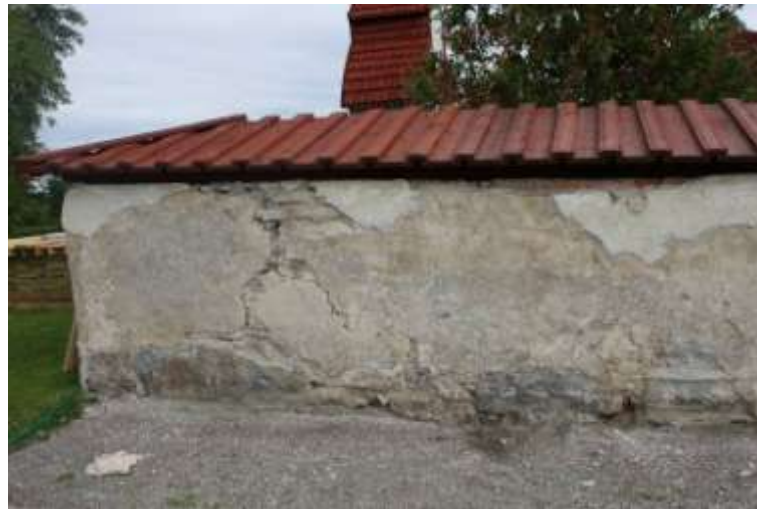
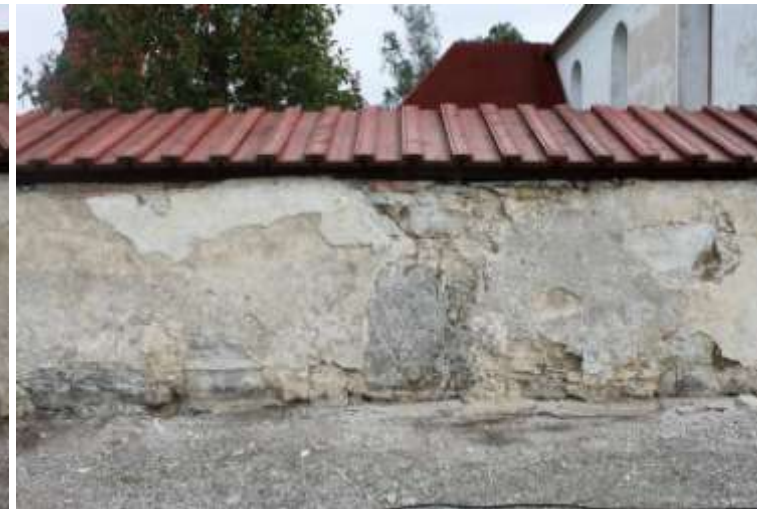
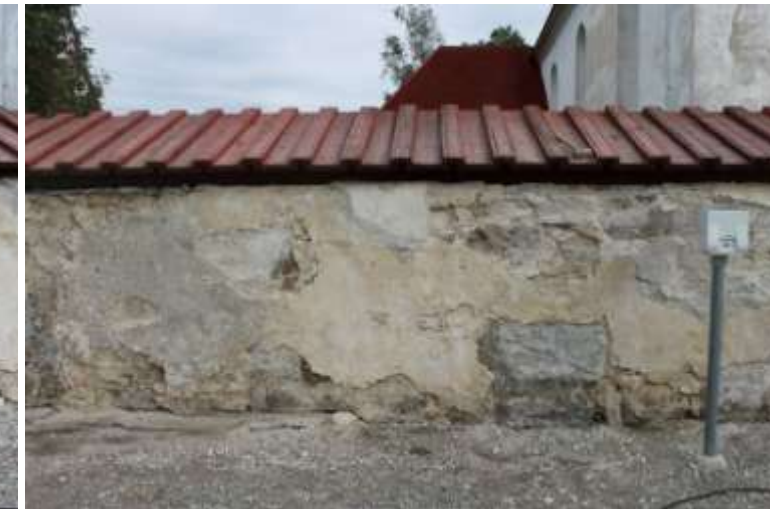
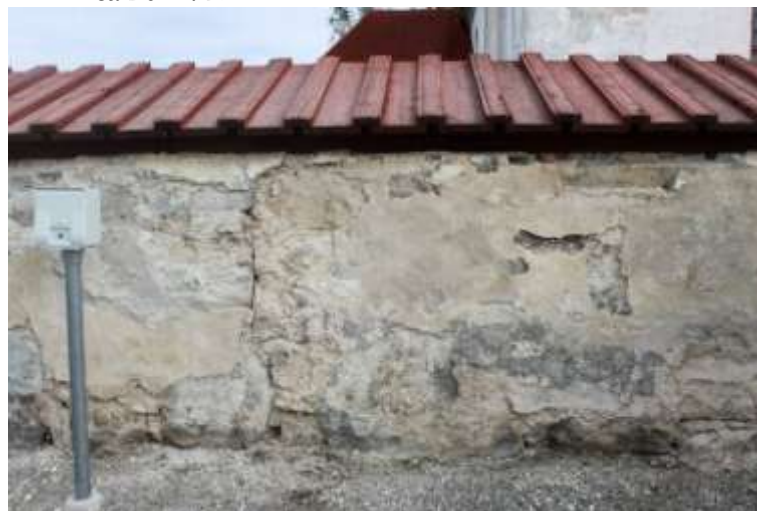
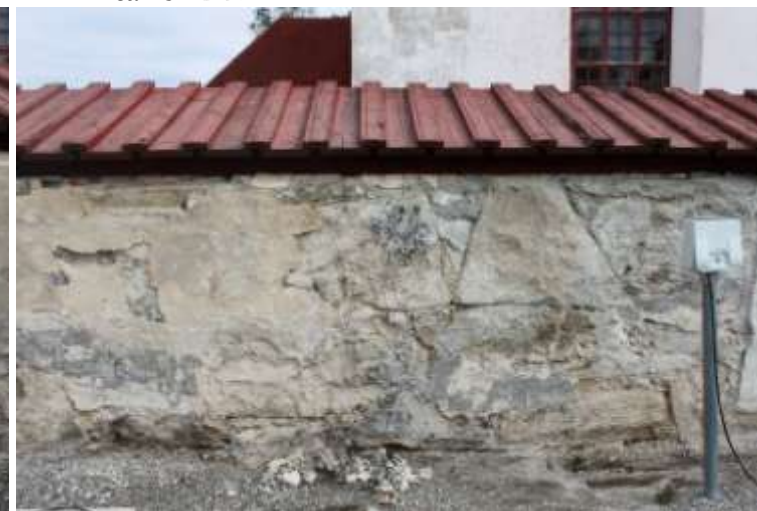
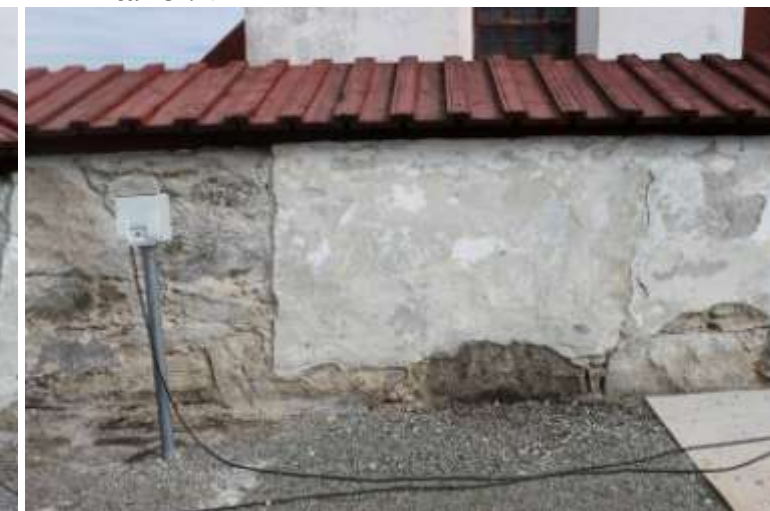
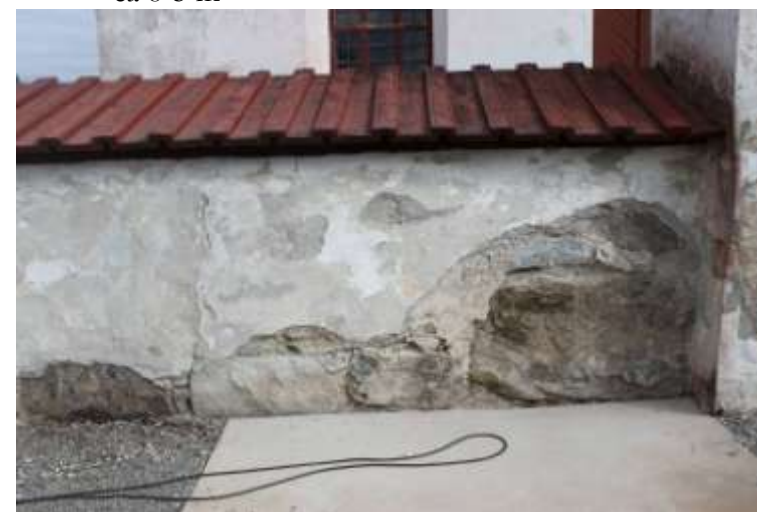
Foton av bogårdsmurens provyta efter att all lös puts och cementlagningar hade tagits bort, måndagen den 4/7-2011.

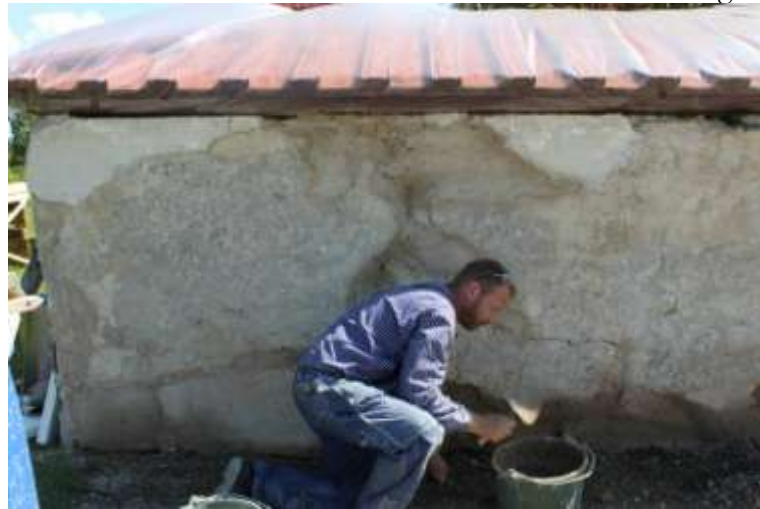
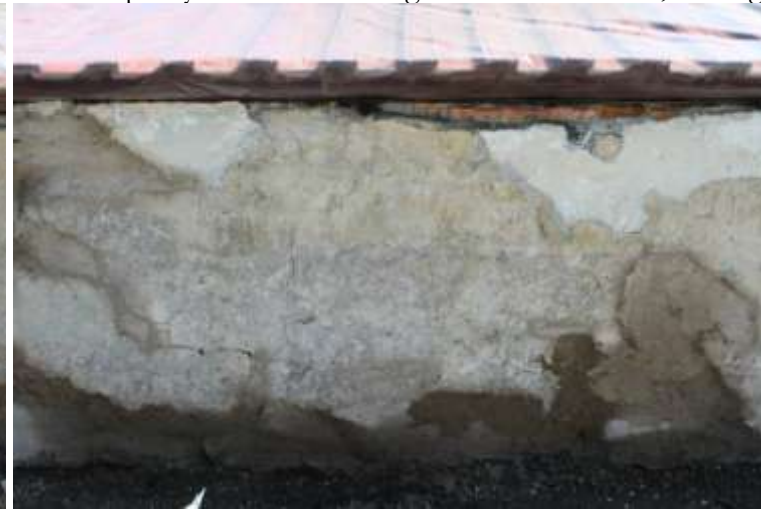
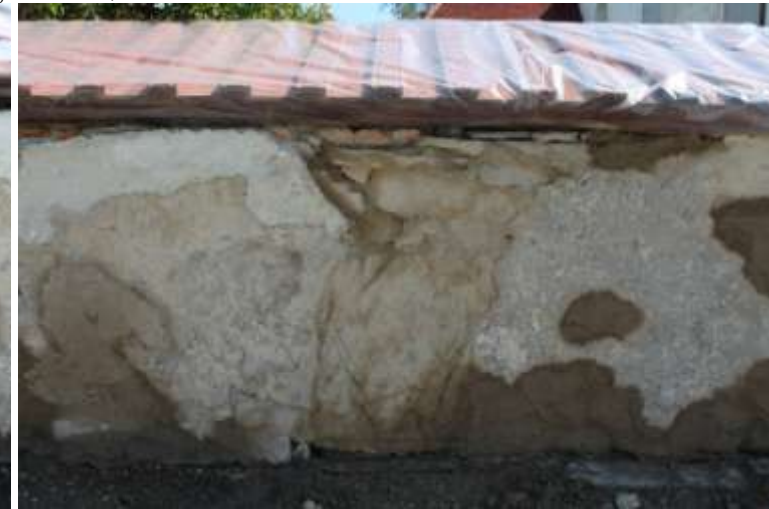
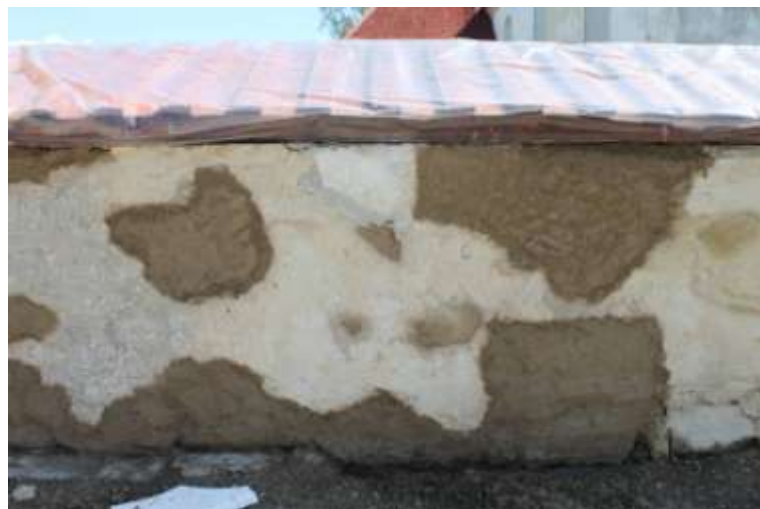
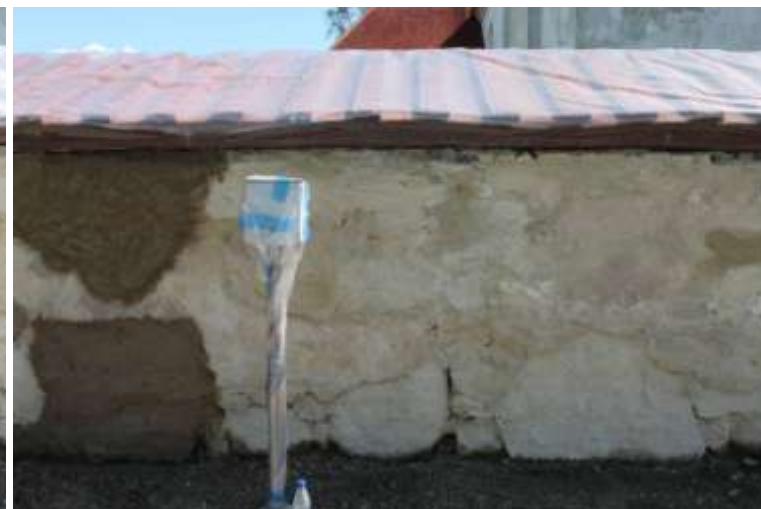
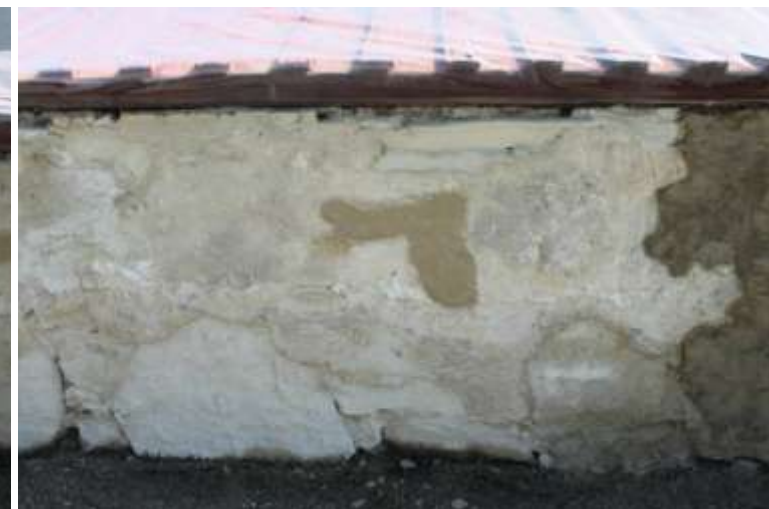
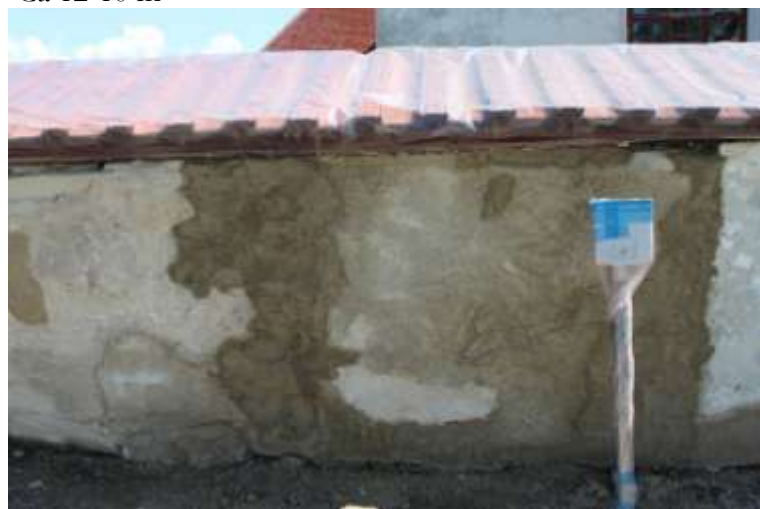
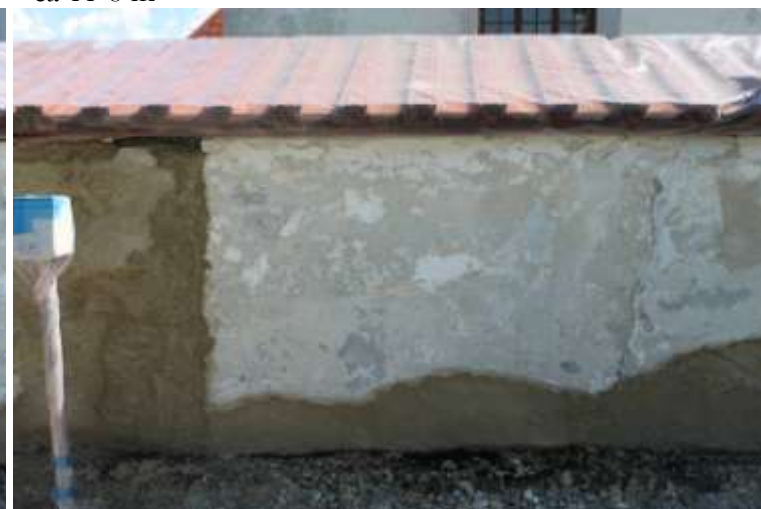
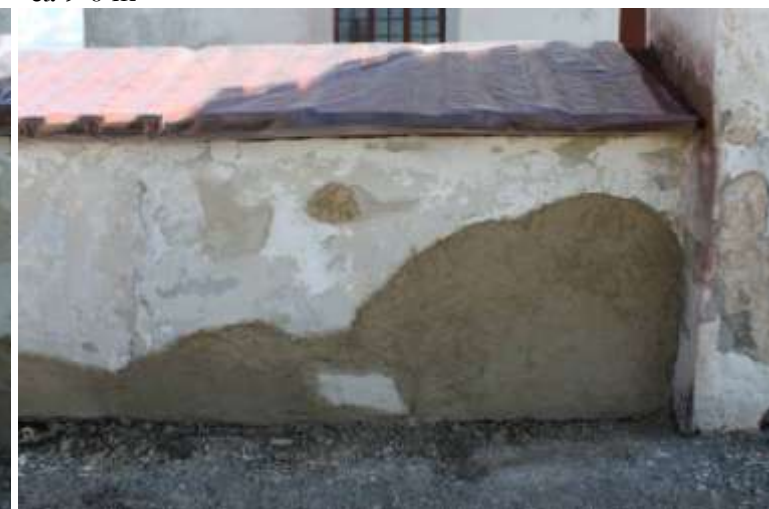
Foton av bogårdsmurens provyta när utstockning är under utförande, onsdagen den 6/7-2011.

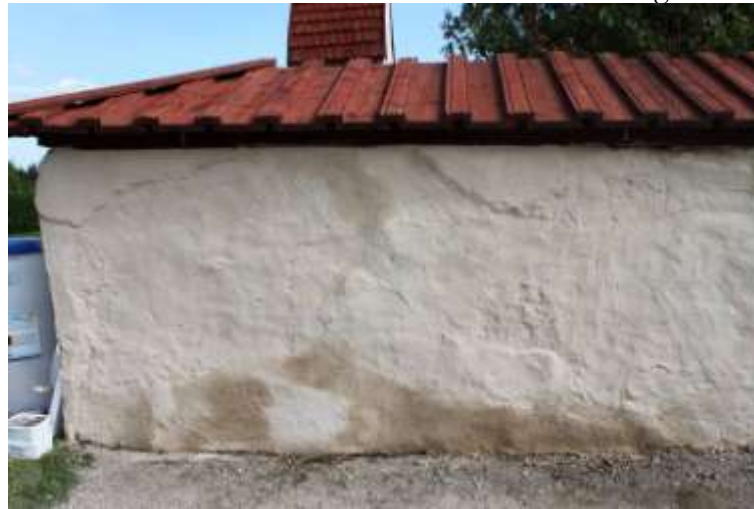
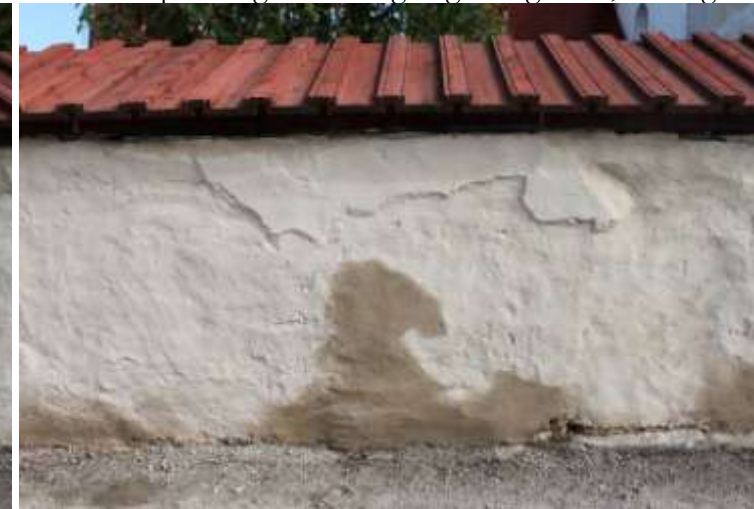
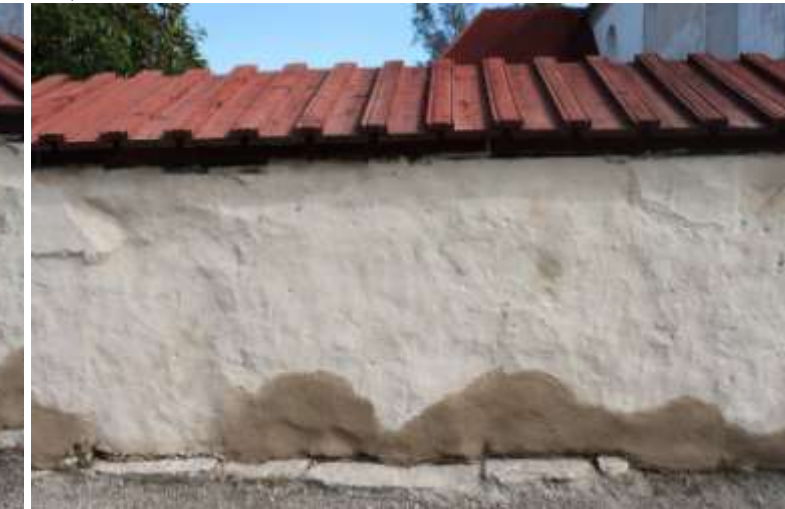
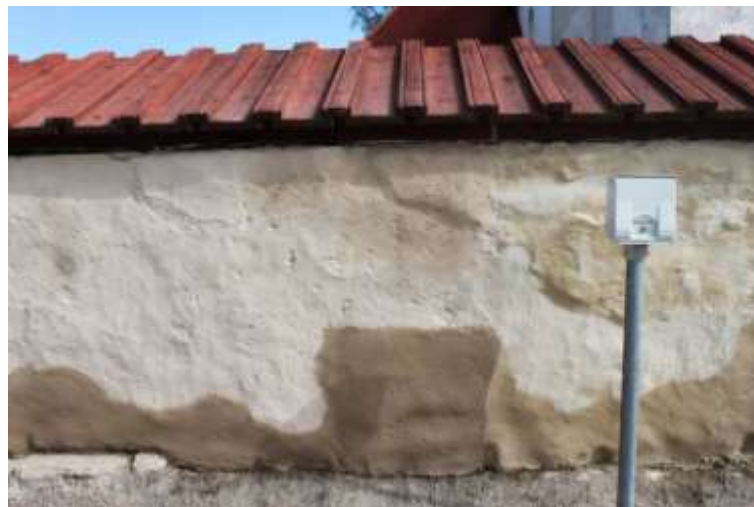
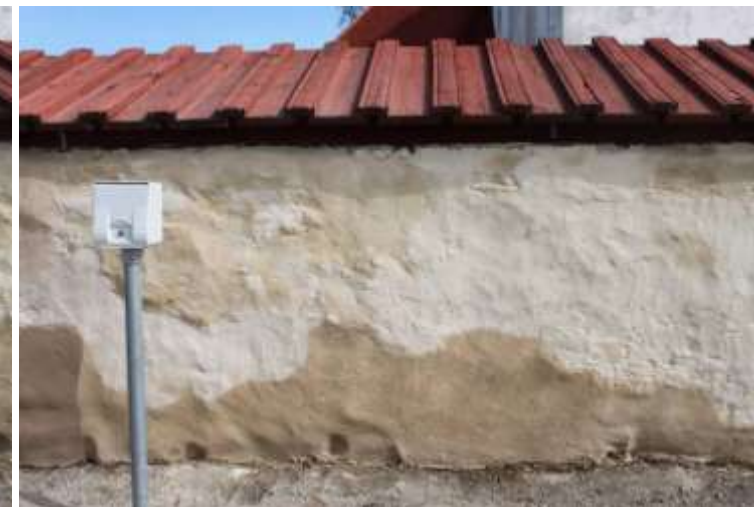
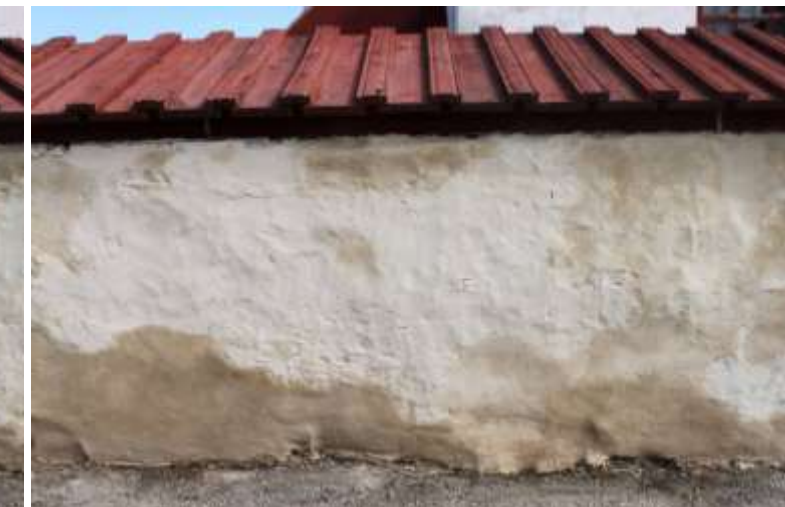
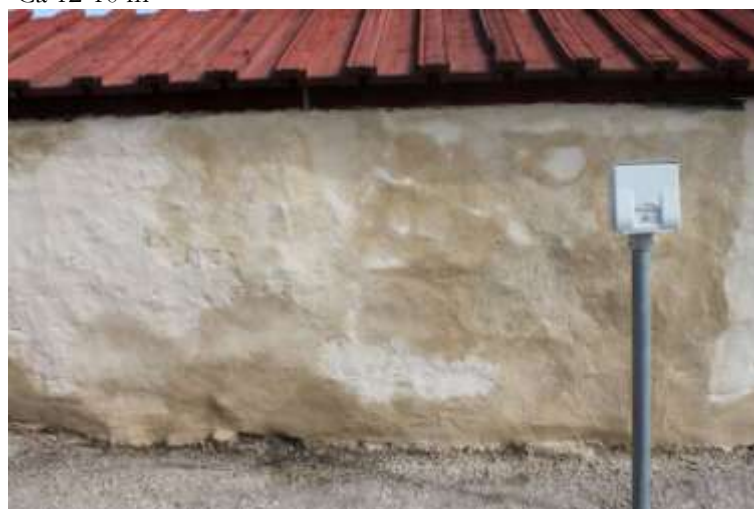
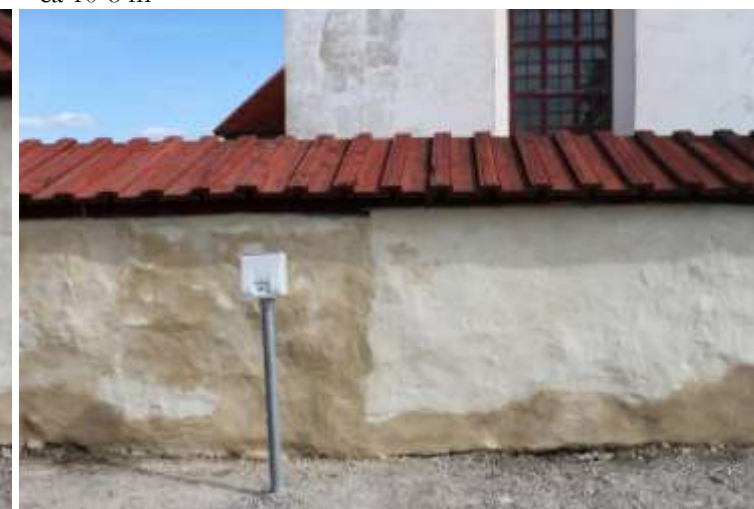
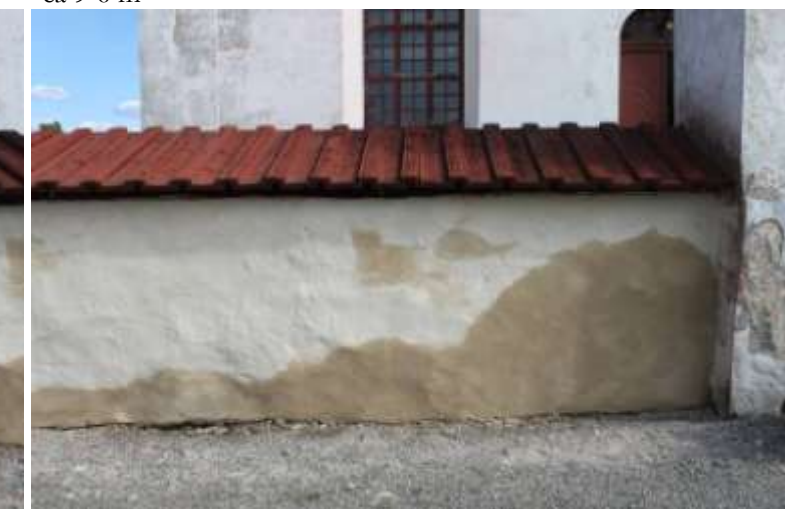
Bogårdsmuren efter att putsning och avfärgning färdigställts, torsdagen den 7/7-2011.
