# Bergs kyrka

Utvändig restaurering, 2023

Bergs prästbord 1:2, Bergs kommun, Jämtlands län, Härnösands stift

RAPPORT – JAMTLI 2024:7  
ISSN 1654-2045

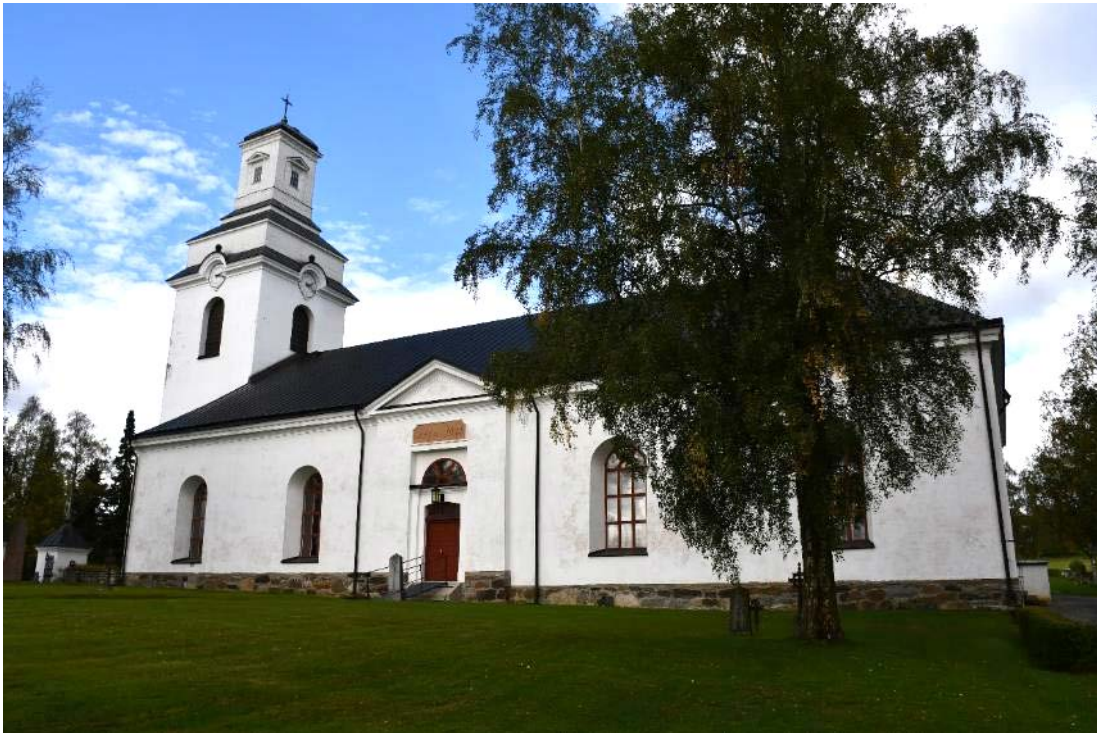
*Figur 3 Bergs kyrka före åtgärd.*

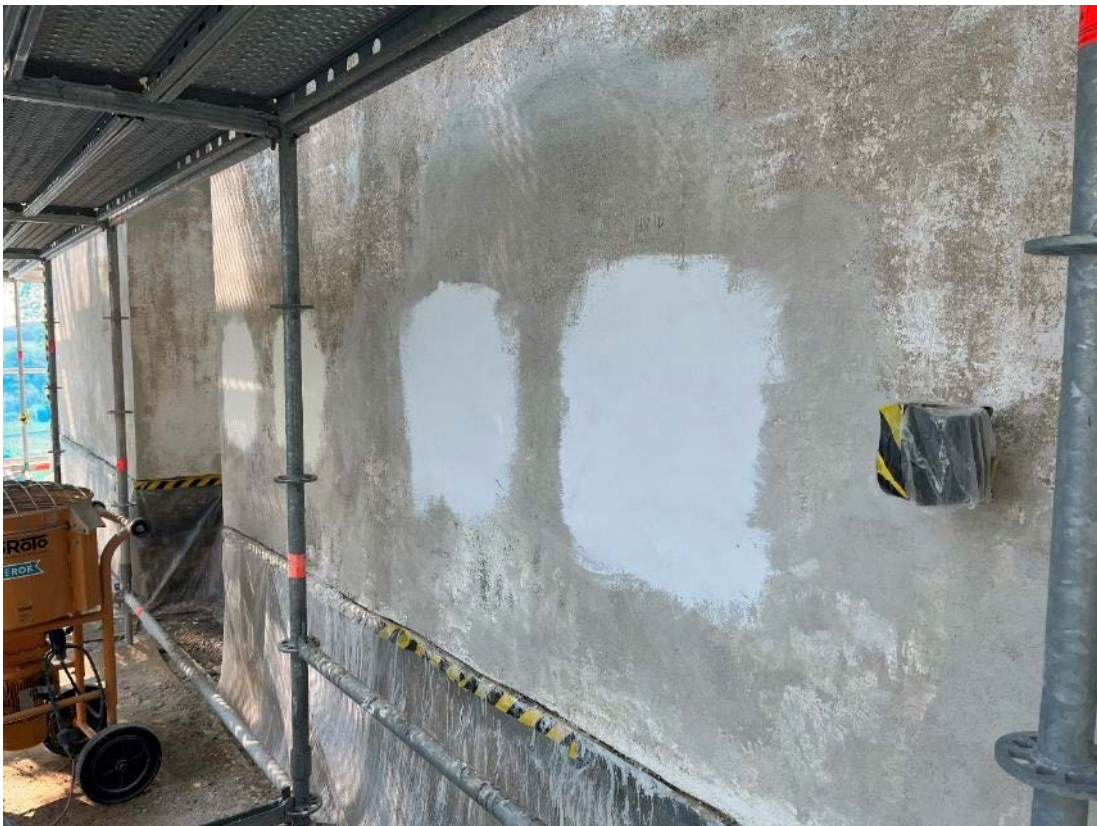
*Figur 8 Uppstrykningsprover målades upp på den östra gavelfasaden utifrån färgskalan från KEIM Soldalit: Vit (ingen nummer), vit 9078, gulvit 9339 och rosa 9870.*

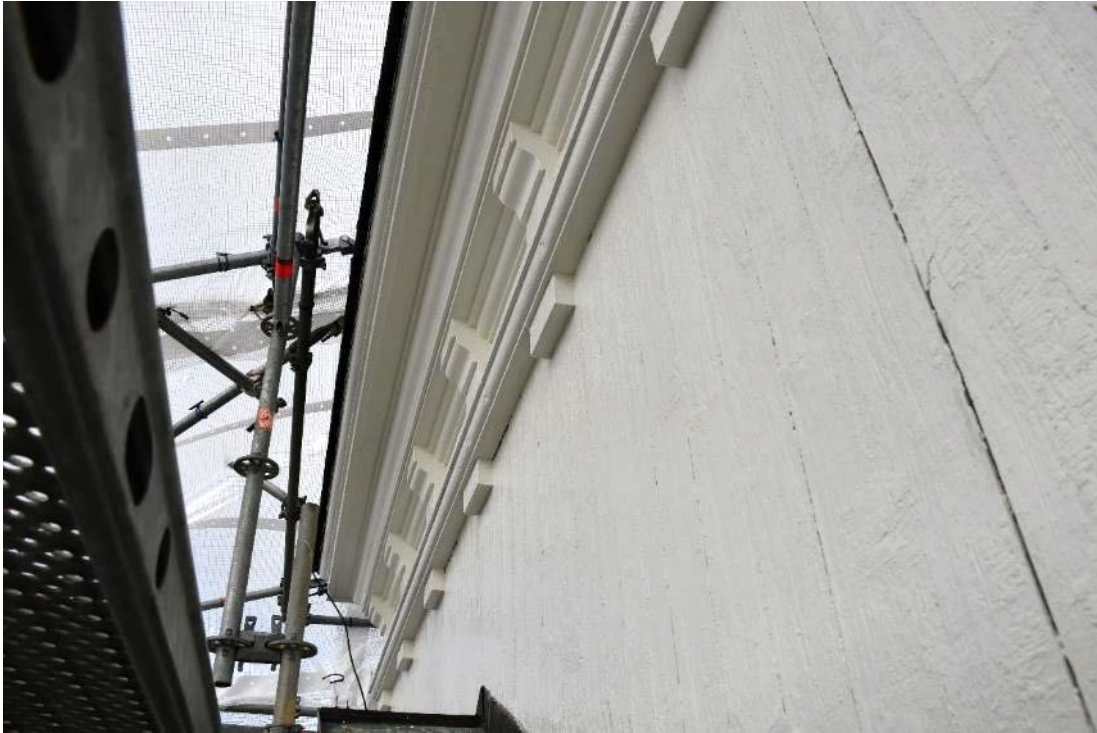
*Figur 15 Listverk på lanterninen efter målning.*

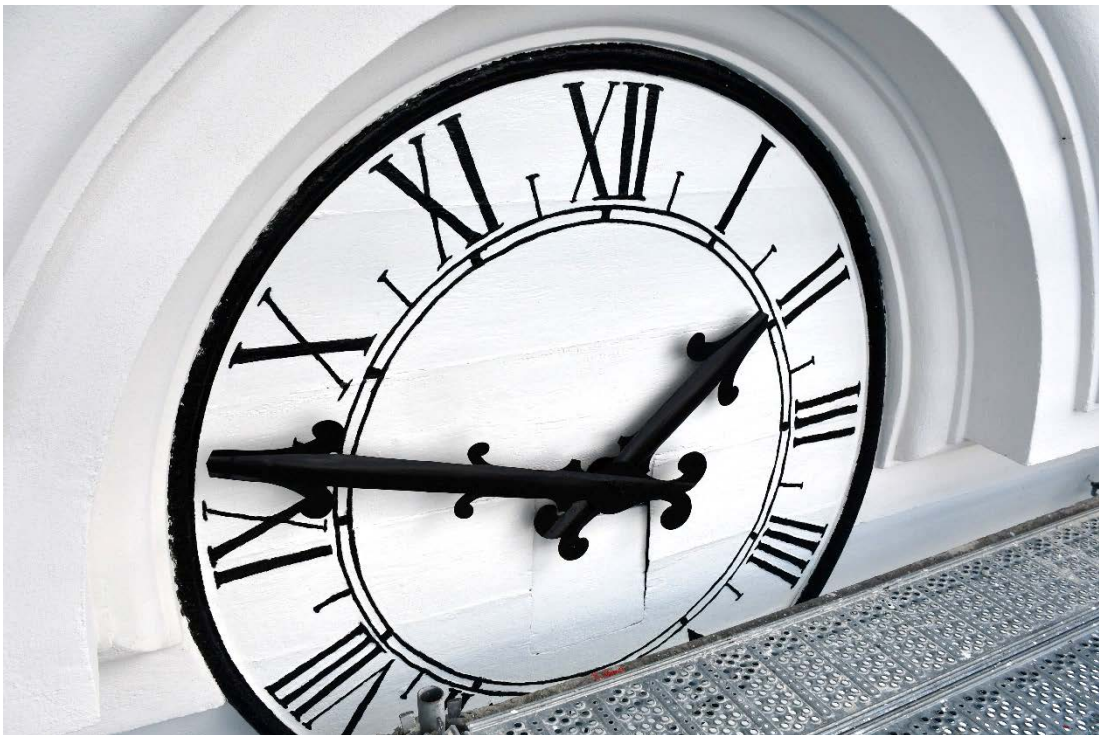
*Figur 18 Urtavla efter åtgärd.*

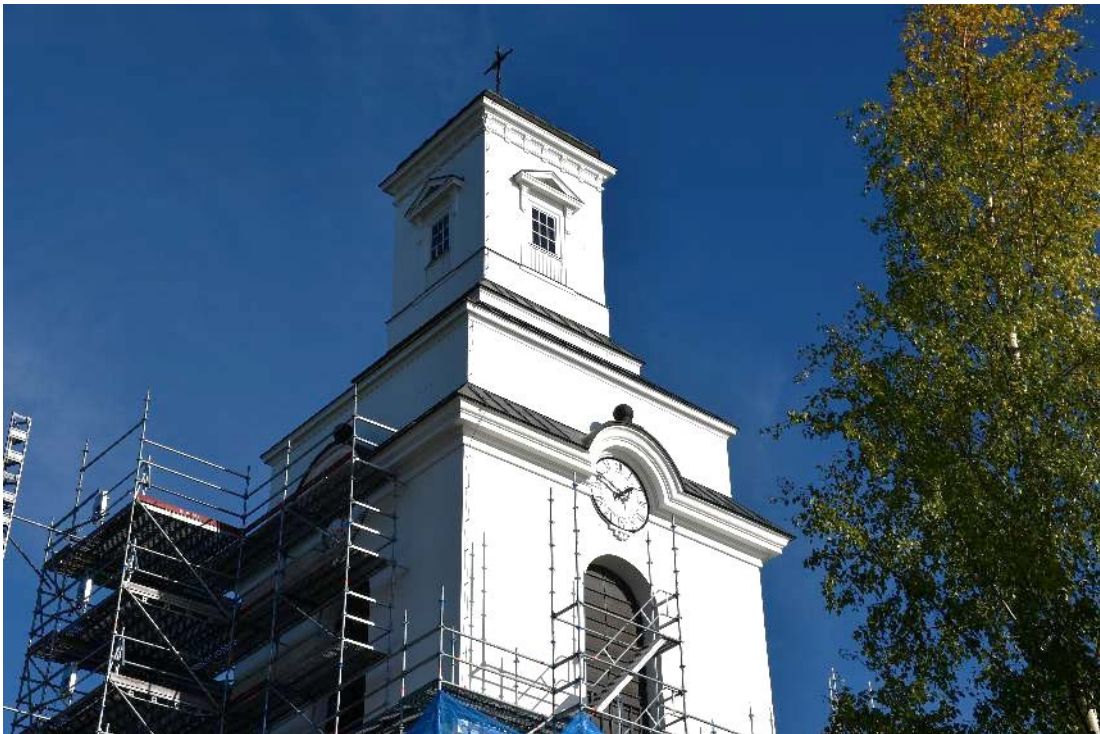
*Figur 20 Lanternin efter målning.*

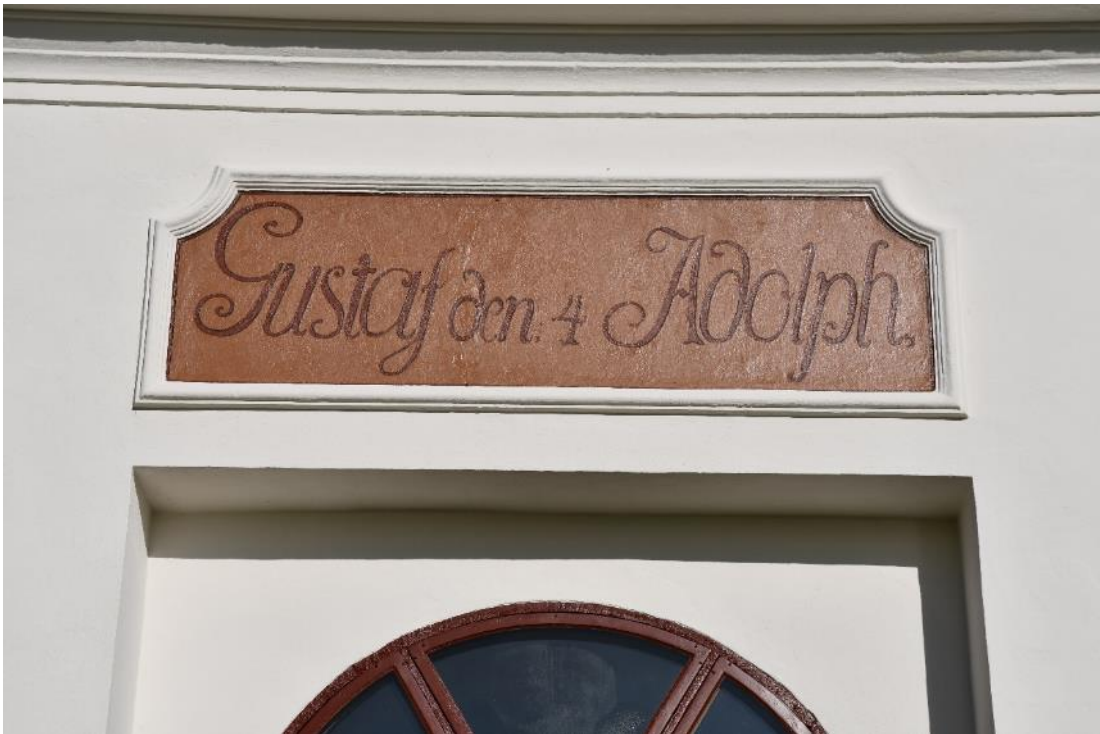
*Figur 27 Inskriptionstavla efter åtgärd.*

Putssprickor har lagats upp innan påbättring med linoljefärg av bakgrund och inskription i kulörer lika befintligt.

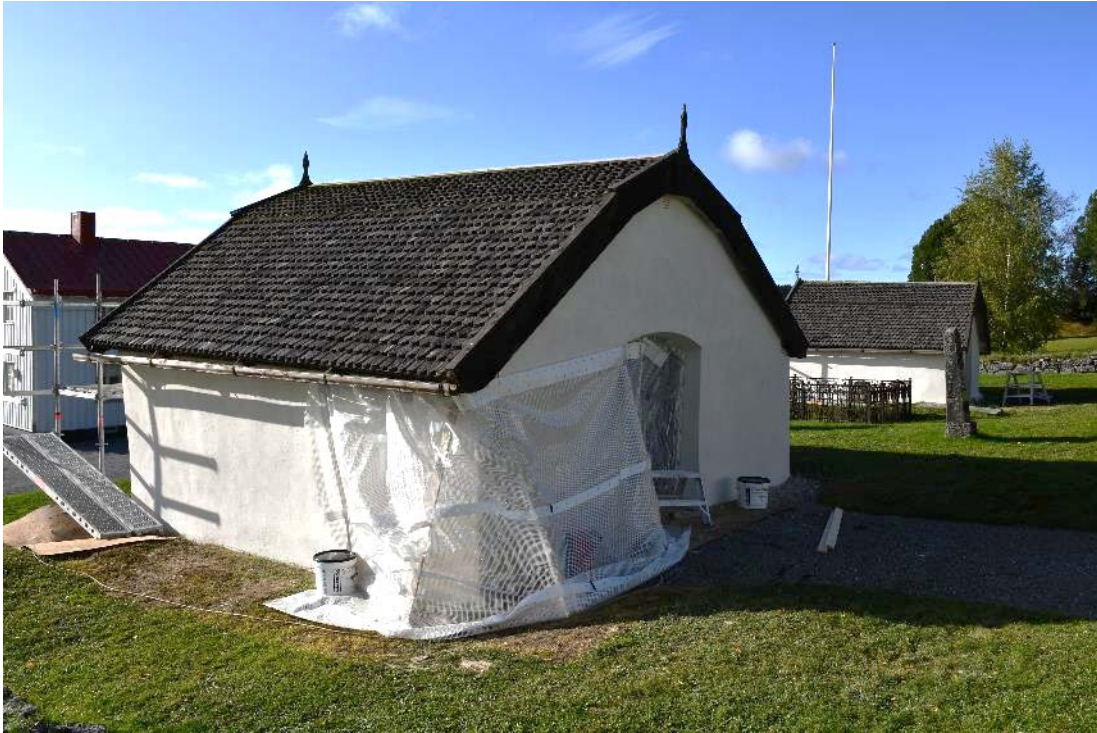
*Figur 46 Grav/bårhus efter avfärgning.*
